Estudio Patológico I.E.T Agropecuaria Mariano Melendro

Corregimiento Cay Municipio De Ibagué Tolima

Especialización en Patología de la Construcción

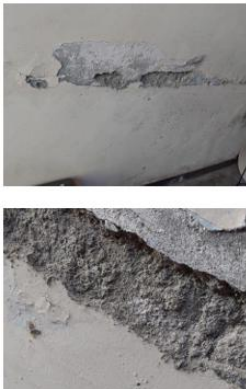
| <i>Aspecto analizado</i> | <i>Datos recopilados</i> | <i>Métodos de análisis</i> | <i>Resultados del análisis</i> |
|---|---|---|---|
| 1.Desprendimiento de material epoxico y mortero. | Registro fotográfico de la zona afectada<br><br>Ver Anexo 3. | <br>Registro fotográfico. | Se tiene desprendimiento del material epoxico, y desprendimiento del mortero, su principal causa puede ser la falta de mantenimiento de la impermeabilización en muros. |

| Aspecto analizado | Descripción | Hallazgos | Recomendaciones |
|---|---|---|---|
| 1. Desprendimiento de material epoxico y mortero.<br><br>Estado del paciente, condiciones | Se evalúa el estado del muro en el que se encuentra el desprendimiento y se procede a dar las recomendaciones. | Desprendimiento por humedad o mala aplicación | Remover el material epoxico y mortero suelto ya que debido a las filtraciones de agua pluviales que generan humedad en la zona media del muro. |

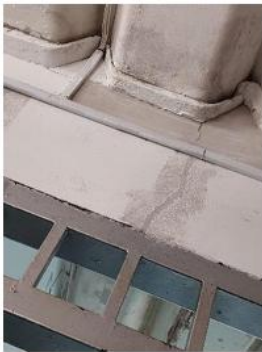
| <i>Aspecto analizado</i> | <i>Datos recopilados</i> | <i>Métodos de análisis</i> | <i>Resultados del análisis</i> |
|---|---|---|---|
| 5. Fisuras que pueden afectar el soporte de la cubierta (tejas de uralita) | Registro fotográfico de la zona afectada. | <br>Testigo de yeso.<br>Fisurometro. | Se evidencia una fisura y/o grieta presentada desde las canaletas de cubierta, patología a la cual se le realizó una intervención previa para mitigar las humedades y afectaciones que las mismas puedan generar.<br>Determinación de la activación o no de la fisura y/o grieta, conjunto a un diagnóstico de la zona afectada |

| <b>UNIVERSIDAD SANTO TOMÁS</b><br><small>PRIMER CLAUSTRO UNIVERSITARIO DE COLOMBIA</small> | | <b>CURSO OPCIÓN DE GRADO</b><br><b>Especialización Patología de la Construcción</b> | |
|---|---|---|---|
| 5. Fisuras que pueden afectar el soporte de la cubierta (tejas de uralita) | Se evidencia una fisura presentada desde las canales de cubierta, fisura a la cual se le realizó una intervención previa para mitigar las humedades y afectaciones que las mismas puedan generar. | | embargo, si a medida del tiempo estas aumentan se debe usar resina epóxica ya que al mezclarse con un endurecedor forma un material rígido y duradero |

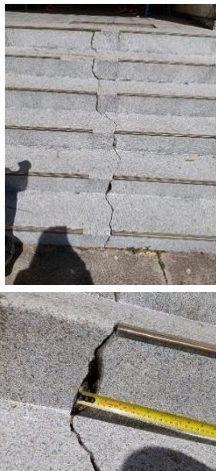
| <i>Aspecto analizado</i> | <i>Datos recopilados</i> | <i>Métodos de análisis</i> | <i>Resultados del análisis</i> |
|---|---|---|---|
| 6. Determinación de afectación si clasifica en el rango fisura o grieta | Registro fotográfico de la zona afectada.<br>Ver Anexo 1. | <br>Fisurometro. | Se evidencia en la zona de las escaleras de acceso a el aula máxima una grieta longitudinal de la estructura, dicha grieta se puede presentar por movimientos sísmicos de la zona y/o por la falta de dilataciones en la estructura. |

| <b>UNIVERSIDAD SANTO TOMÁS</b><br><small>PRIMER CLAUSTRO UNIVERSITARIO DE COLOMBIA</small> | | <b>CURSO OPCIÓN DE GRADO</b><br><b>Especialización Patología de la Construcción</b> | |
|---|---|---|---|
| 6. Determinación de afectación si clasifica en el rango fisura o grieta | Se presenta en la escalera de acceso a las aulas una grieta en la longitudinal de la estructura, dicha grieta se puede presentar por movimientos sísmicos de la zona y/o por la falta de dilataciones en la estructura. | | |

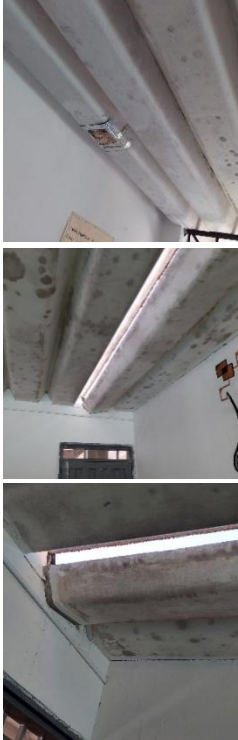
| <b>UNIVERSIDAD SANTO TOMÁS</b><br>PRIMER CLAUSTRO UNIVERSITARIO DE COLOMBIA | | <b>CURSO OPCIÓN DE GRADO</b><br><b>Especialización Patología de la Construcción</b> | |
|---|---|---|---|
| 7. Tejas de Uralita en mal estado | Registro fotográfico<br><br>Ver Anexo 6. | | Se evidencia que las tejas de la cubierta de la Institución se encuentran en mal estado, unas ya están partidas y otra se han desplazado por las fuertes lluvias lo que está afectando el bienestar de todos los estudiantes y docentes.<br>Y está causando humedad |

| <b>UNIVERSIDAD SANTO TOMÁS</b><br><small>PRIMER CLAUSTRO UNIVERSITARIO DE COLOMBIA</small> | | <b>CURSO OPCIÓN DE GRADO</b><br><b>Especialización Patología de la Construcción</b> | |
|---|---|---|---|
| 7. Tejas de Uralita en mal estado | | Tejas de Uralita en mas estado (Partidas)<br>Y otras que se han corrido por las fuertes lluvias. Lo que ha provocado que los salones se inunden y los estudiantes este estudiando en condiciones de peligro.<br>Riego de colapso de las tejas en mal estado. | Ya que las tejas son de asbesto se recomienda que se haga un cambio de toda la cubierta por teja de polycarbonato, con una adecuada instalación y mantenimiento de la misma no se filtraría el agua solucionando la humedad del interior.<br><b>Acatando la Ley 1968 de 2019</b> (prohibición de asbesto). |

| Área/ componente | Propuesta de intervención | Objetivo |
|---|---|---|
| Retiro de la cubierta | Retiro total | Reparar o reemplazar la cubierta dando bienestar y seguridad a todos los usuarios de la Institución en pro a un desarrollo de mejoramiento de los espacios de estudio. |

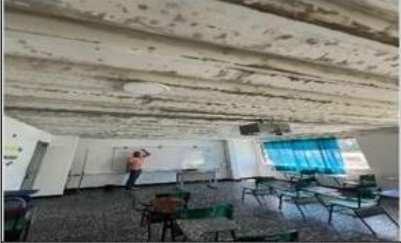
| | | | <p style="text-align: center;"><b>TRASLAPOS DE CUBIERTA, HUMEDAD.</b></p> <p>Esto es producido por fenómenos o agentes físicos tales como (Agua, viento, cambio de temperatura) Por otro lado podemos evidenciar también el mal procedimiento entre sus traslajos. Sumado a esto debido a su poco mantenimiento presenta deterioro continuo y claro esta su tiempo de durabilidad ya esta culminado y si bien sabemos este material también es nocivo y peligroso en cualquier momento puede colapsar. Esta situación esta ubicada en el segundo piso en el aula de bachillerato.</p> |

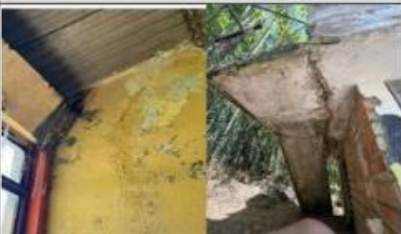
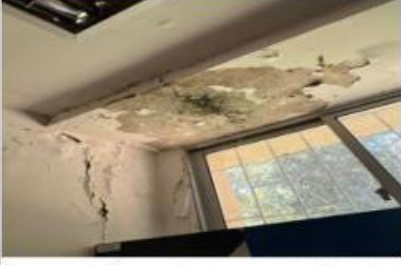
| | | | <p style="text-align: center;"><b>DORFORMACIONES, DESPRENDIMIENTOS, GRIETAS.</b></p> <p>Las lesiones son producidas por el exceso de capacidad a la cual esta misma esta diseñada para su resistencia tanto verticales como horizontales. Las grietas y fisuras anchura menor a 1mm, coberturas longitudinales que afectan en su totalidad a la estructura. Las deformaciones, son una variación de un elemento estructural por consecuencia de esfuerzos mecánicos como, por ejemplo, los desplomes y pandeos, donde cualquier estructura sometida a una alta carga de compresión deja de ser estable.</p> |

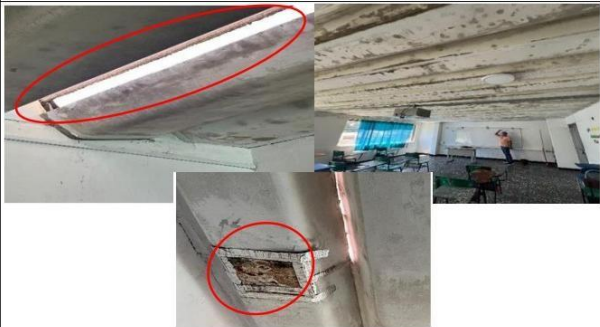
| PATOLOGIA CUBIERTA | | | | | | | | | | | | | |
|---|---|---|--|---|---|---|---|---|---|---|---|---|---|
| ASPECTO EXTERNO: | | SE EVIDENCIA DETERIORO EN LA CUBIERTA AFECTANDO LA SEGURIDAD DE LOS USUARIOS | | | | X | X | X | X | | X | X | X |

| PATOLOGIA CUBIERTA | | | | | | | | | | | | | |
|---|---|---|--|---|---|---|---|---|---|---|---|---|---|
| OBSERVACIONES GENERALES: | | SE RECOMIENDA HACER UN CAMBIO EN SU TOTALIDAD DE LA CUBIERTA DEBIDO A QUE LA ACTUAL YA SE ENCUENTRA EN TOTAL DETERIORO | | | | | | | | | | | |
