ESTUDIO PATOLOGICO DEL CONJUNTO RESIDENCIAL LA ARBOLEDA DE LA FELICIDAD, CARRERA 77 CON CALLE 18

| UNIVERSIDAD SANTO TOMÁS<br>FACULTAD DE CIENCIAS Y TECNOLOGÍAS<br>ESPECIALIZACIÓN EN PATOLOGÍA DE LA CONSTRUCCIÓN 2015<br>BOGOTÁ D.C. | | | | | | | | | | | | | | | | | | | | | | | | |

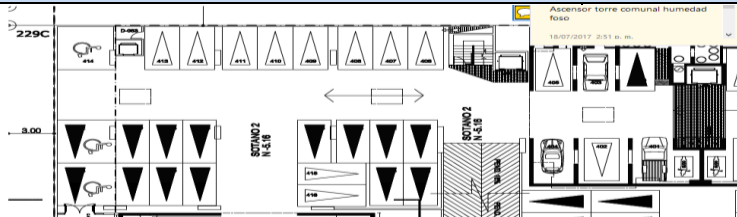
| ALTERACIÓN DEL ENTORNO | | Terreno humedo | | | | | | | | | | |
| CARACTERÍSTICAS GENERALES | | Muros de concreto reforzado sin filtros perimetrales | | X | X | | | X | | X | | |
| PAREDES ASCENSOR | | Se evidencia emposamiento de agua | | X | X | X | X | | | X | | |
| CONCRETOS | | cambio de apariencia de coloracion del concreto | | X | | | | X | | X | | |
| ESTRUCTURAS | | Muros de concreto reforzado con filtracion por corbatas | | | X | X | | X | | X | | |

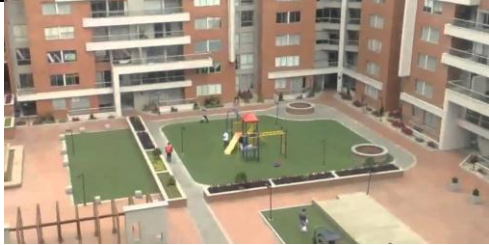
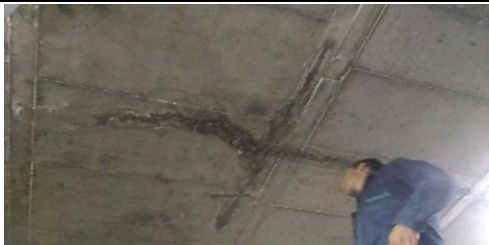
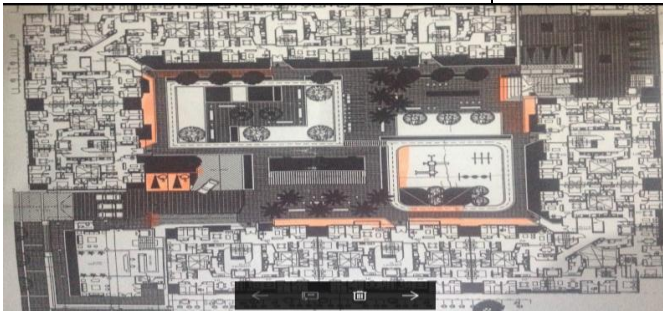
| ALTERACIONES SUPERFICIALES | GRIETAS PLACA | | X | X | X | | | X | |
| ESTADO DEL MATERIAL | DETERIORADO POR EL CONTACTO CON EL AGUA | | | X | X | | | | X |
| DESGASTE - ABRASION | DETERIORO JUNTAS BOQUILLA ADOQUIN | | X | | | X | | X | |
| GRADO DE HUMEDAD | FILTRACIONES POR LLUVIA Y LAVADO DE PLAZOLETA | | X | X | X | | | X | |
| ALTERACIONES DE COMPONENTES | ALTERACION QUIMICA DEL CONCRETO CON EL AGUA | | X | X | X | | | X | |
| GRIETAS Y/ O FISURAS | PLACA PRESENTA GRIETAS Y FISURAS | | X | | X | | | X | |

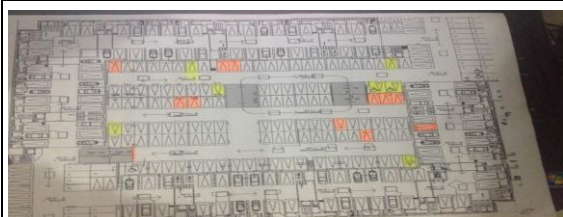
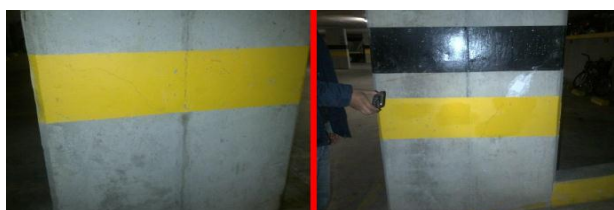
| MATERIALES | CONCRETO | FICHA | 3 |

| ALTERACIONES SUPERFICIALES | GRIETAS PLACA RAMPA |
| ESTADO DEL MATERIAL | DETERIORADO DEL CONCRETO POR FISURA, DEFLECCIONES PLACA |

| DEFORMACIONES FLECHAS | FISURA TRASVERSAR Y LOGITUDINAL RAMPAS |
| GRIETAS Y/ O FISURAS | PLACA RAMPA GRIETAS Y FISURAS |
| ALAVEOS | PRESENTA DEFLEXIONES EN PLACA PARQUEADERO |

| CONDICIONES DE APOYO | FISURAS COLUMNAS SOTANO 2 MURO PERIMETRAL PERFECTO |

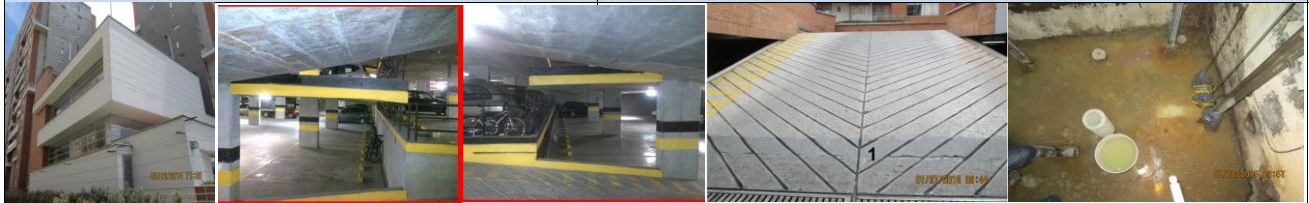
DESCRIPCION: Se presentan 3 tipos de lesiones, fisuras, grietas y humedades en tres zonas del Conjunto Residencial Arboleda La Felicidad, Humedad sotano 2 foso ascensor Edificio comunal, fisuras y grietas en placa plazoleta, columnas sotanos 2 y deflecciones en parqueaderos de sotano y semisotano.

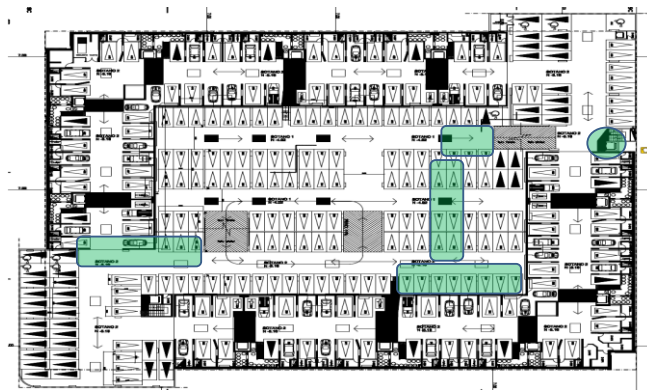
ESQUEMA DE ELEMENTO Y LA LESION

| HUMEDAD (%) | Goteo constante con lluvia por fisuras de placa de plazoleta, humedad constante con lluvia en el foso del ascensor comunal |
