**Anexo 3**

*Fichas de inspección losas*

| UNIVERSIDAD SANTO TOMÁS | | FACULTAD DE CIENCIAS Y TECNOLOGIA | | | |
|---|---|---|---|---|---|
| FICHAS DE COMPORTAMIENTO ESTRUCTURAL-PROPUESTA DE INTERVENCIÓN. | | | | | |
| <b>Nombre</b> | Estudio San Francisco | <b>Ciudad</b> | Ibagué - Tolima | <b>Fecha inspección</b> | 01/03/25 |

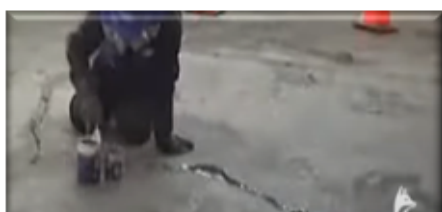
| UNIVERSIDAD SANTO TOMÁS | | FACULTAD DE CIENCIAS Y TECNOLOGIA | | | |
|---|---|---|---|---|---|
| <p>Foto 4. Detalle del proceso de reparación con mortero epóxico.</p> | | | | | |

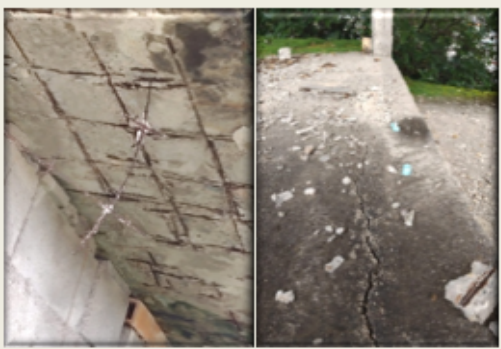
| UNIVERSIDAD SANTO TOMÁS | | FACULTAD DE CIENCIAS Y TECNOLOGIA | | | |
|---|---|---|---|---|---|
| fisura transversal en el ancho de la placa de entrepiso de 3mm a 8mm, presenta humedad, corrosión, desprendimientos, alabeo y posible colapso del elemento | | | | | |
| El acero se encuentra en contacto con el oxígeno del ambiente y con el agua lluvia, procesos patológicos definidos por la infiltración no controlada del agua lluvia, La superficie del concreto, debido a su biorreceptividad, ofrece condiciones favorables para la colonización, establecimiento y desarrollo de microorganismos tanto de origen animal como vegetal. En este caso específico, se ha observado la presencia de moho y vegetación en las losas de concreto, lo que ha generado problemas relacionados con la pérdida de durabilidad del material. | | | | | |
| Severo | | Agresivo con alta exposición a la humedad y al agua, por lluvia constante o filtraciones, Monóxido de carbono. | | | |
| <p>Foto 3. Grietas, fisuras, desprendimientos y aceros expuestos.</p> | | | | | |

| UNIVERSIDAD SANTO TOMÁS | | FACULTAD DE CIENCIAS Y TECNOLOGIA | | | |
|---|---|---|---|---|---|
| Realizar un seguimiento de la fisuración existente, determinando si es activa mediante la medición periódica de su longitud y abertura. es posible reforzar la losa mediante la instalación de vigas o traves adicionales en la zona más deformada, apoyadas en columnas nuevas o existentes, para reducir la flecha y redistribuir cargas. Reforzar el elemento si el concreto no tiene suficiente resistencia (min. 17,5 Mpa). Inspeccionar periódicamente e identificar y controlar desprendimientos. O reforzar la placa con materiales adicionales como perfiles metálicos o concreto proyectado, siempre bajo supervisión técnica especializada | | | | | |
| La demolición total es la solución más segura cuando el daño es severo y generalizado, pero antes de tomar esta decisión, es recomendable una evaluación estructural detallada para determinar si un refuerzo localizado puede ser suficiente y seguro. La intervención debe ser definida por un ingeniero estructural tras un análisis exhaustivo de la losa y sus apoyos | | | | | |
