**GUÍA DE INSPECCIÓN VISUAL DE PATOLOGÍAS PRESENTES EN EL  
KILÓMETRO 225 DEL CORREDOR FERROVIAL BOGOTÁ-BELENCITO**

**UNIVERSIDAD SANTO TOMÁS  
FACULTAD DE INGENIERÍA CIVIL  
DIVISIÓN DE ARQUITECTURA E INGENIERÍAS  
TUNJA  
2020**

**Trabajo de grado realizado para obtener el título de  
INGENIERO CIVIL**

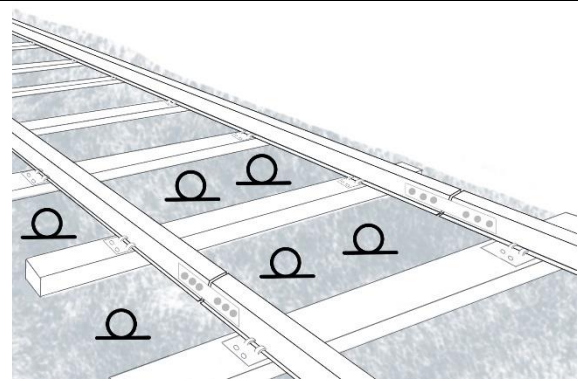
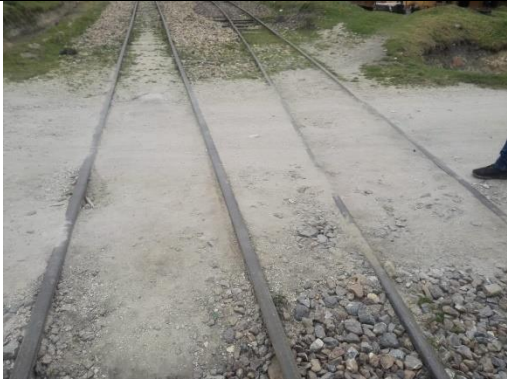
Figura 6. Contaminación del balastro por paso de tráfico

| <b>Estado: D</b> | Balastro |
| Patología: Contaminación por polvo y materiales finos. | PK 225+010 Corredor Bogotá-Belencito |

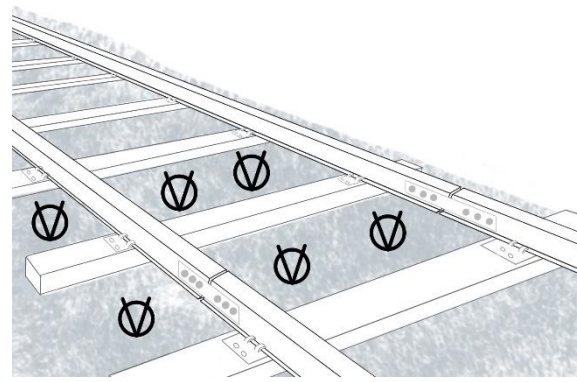
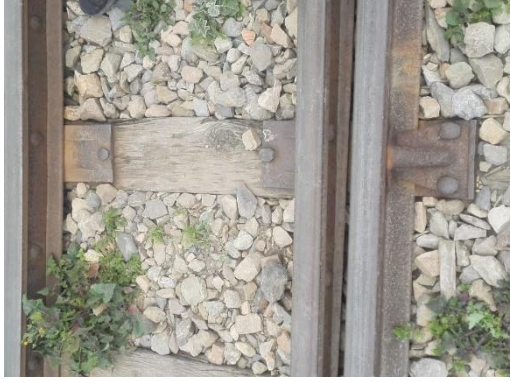
Figura 7. Contaminación del balastro por vegetación

| <b>Estado: D</b> | Balastro |
| Patología: Contaminación por vegetación | PK 225+040, Corredor Bogotá-Belencito |

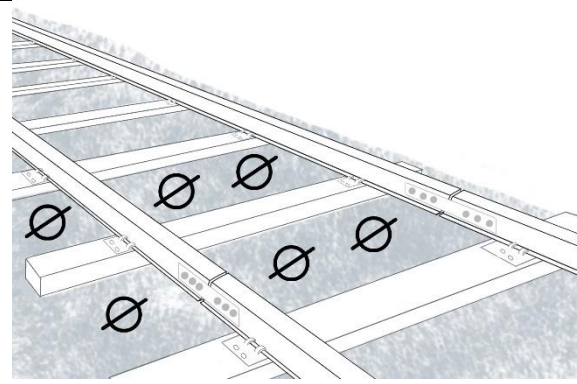
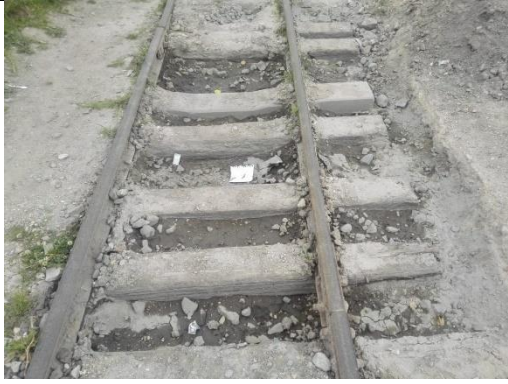
Figura 8. Ausencia del balastro

| <b>Estado: D</b> | Balastro |
| Patología: Sin material pétreo | PK 225+090, Corredor Bogotá-Belencito |

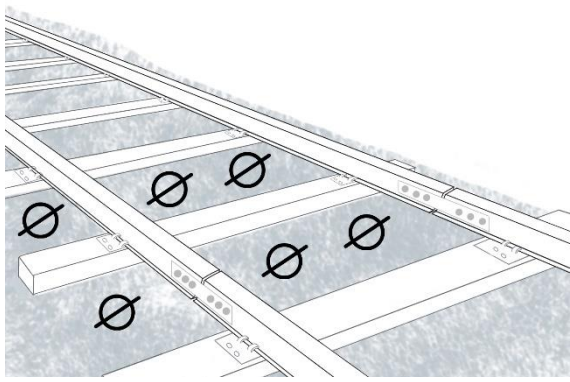
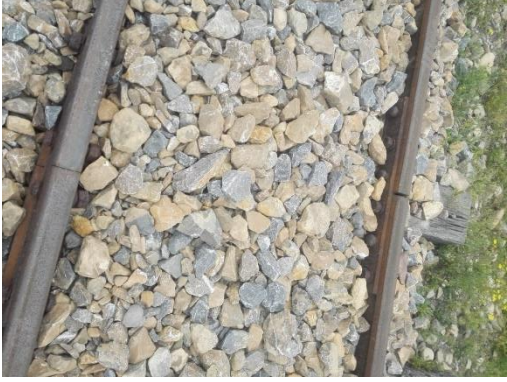
Figura 9. Mala disposición del balastro

| <b>Estado: D</b> | <b>Balastro</b> |
| <b>Patología:</b> El material pétreo sobrepasa a la traviesa | PK 225+035, Corredor Bogotá-Belencito |

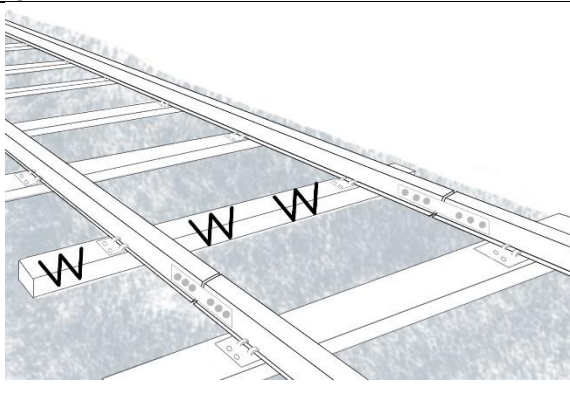
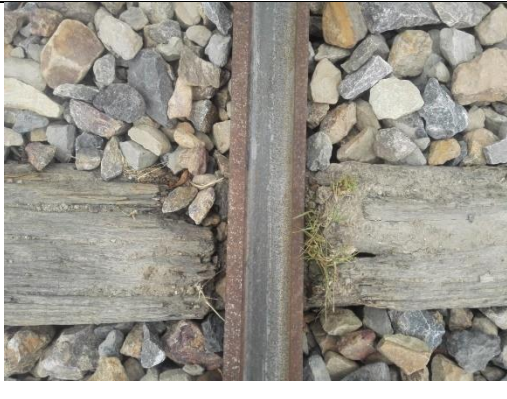
Figura 10. Pudrición de la traviesa en madera

| <b>Estado: D</b> | <b>Traviesa y riel</b> |
| <b>Patología:</b> Pudrición de la madera | PK 225+020, Corredor Bogotá-Belencito |

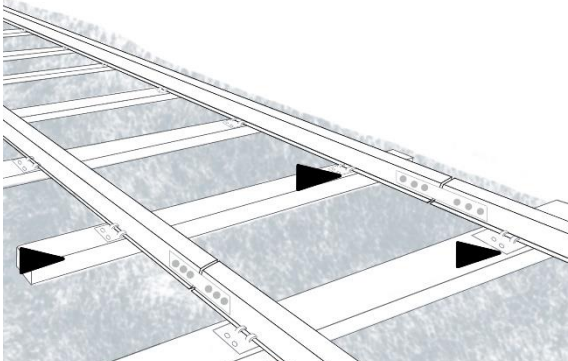
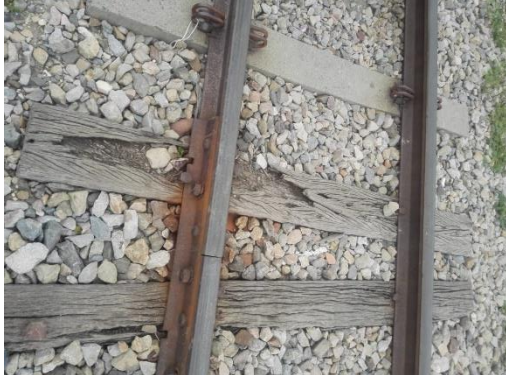
Figura 11. Astillamiento de la traviesa en madera

| <b>Estado: D</b> | Traviesa |
| Patología: Astillamiento | PK 225+045, Corredor Bogotá-Belencito |

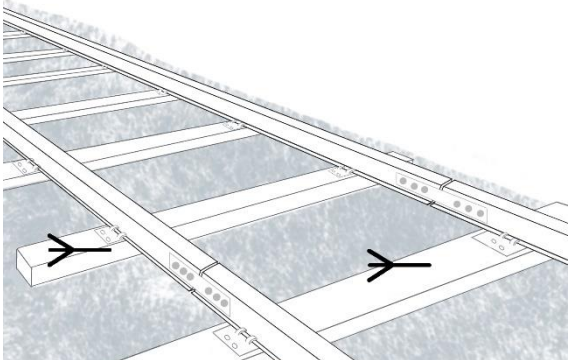
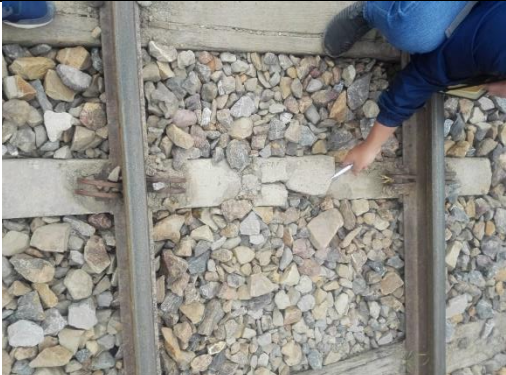
Figura 12. Agrietamiento y rompimiento de la traviesa en concreto

| <b>Estado: D</b> | Traviesa en concreto |
| Patología: Agrietamiento y Rompimiento | PK 225+050, Corredor Bogotá-Belencito |

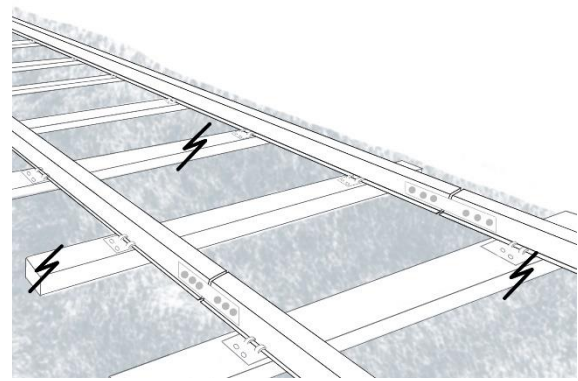
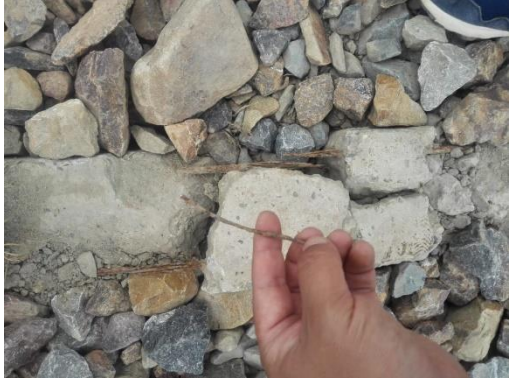
Figura 13. Fracturación de la traviesa de concreto

| <b>Estado: D</b> | Traviesa en concreto |
| Patología: Fracturación | PK 225+100, Corredor Bogotá-Belencito |

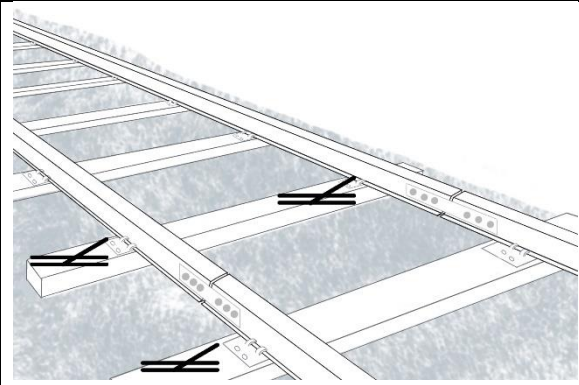
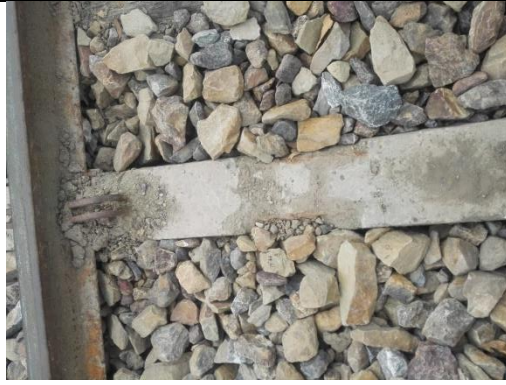
Figura 14. Desgaste y rompimiento de traviesa en concreto

| <b>Estado: D</b> | Traviesa en concreto |
| Patología: Desgaste y Rompimiento | PK 225+105, vía férrea |

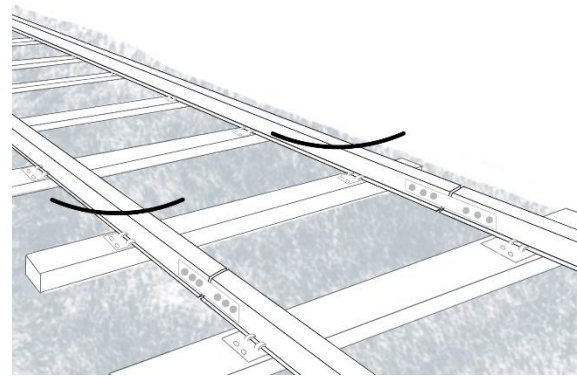
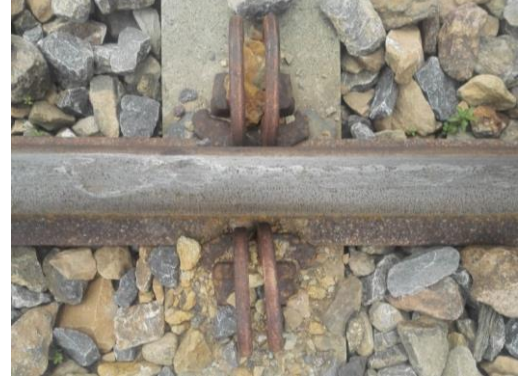
Figura 15. Hundimiento local de superficie de rodamiento y desgaste en riel (caso 1)

| Estado: B | Riel |
| Patología: Hundimiento local de superficie de rodamiento y desgaste | PK 225+050, Corredor Bogotá-Belencito |

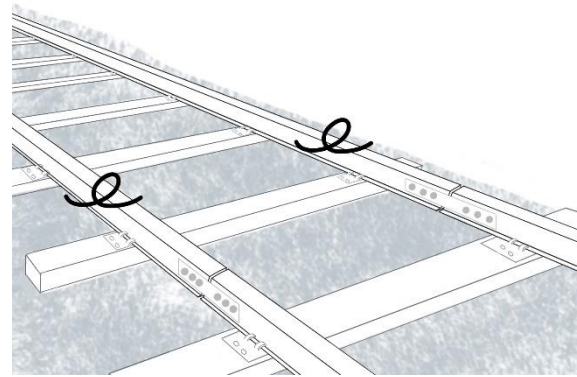
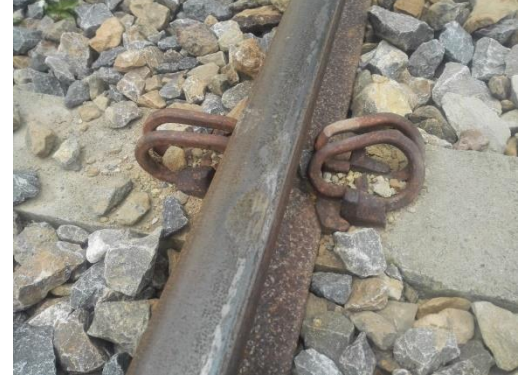
Figura 16. Hundimiento local de superficie de rodamiento o y desgaste en riel (caso 2)

| Estado: B | Riel |
| Patología: Hundimiento local de superficie de rodamiento o y desgaste | PK 225+055, Corredor Bogotá-Belencito |

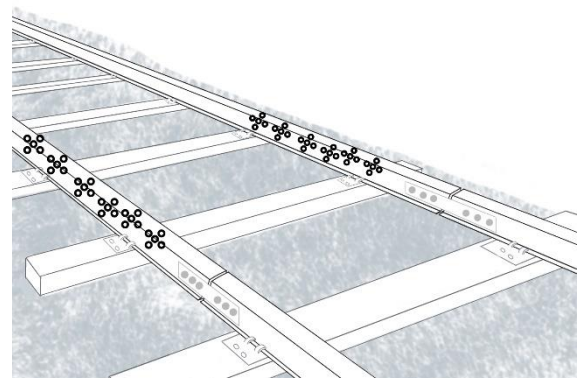
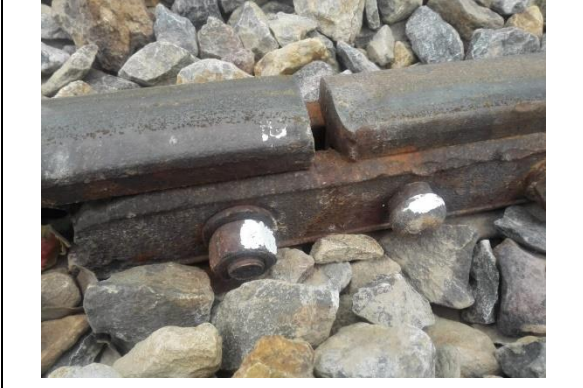
Figura 17. Picadura o escamado de riel

| <b>Estado: D</b> | Riel |
| Patología: Picadura o escamado | PK 225+020, Corredor Bogotá-Belencito |

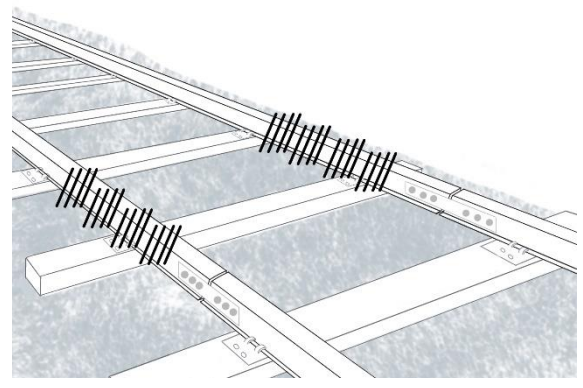
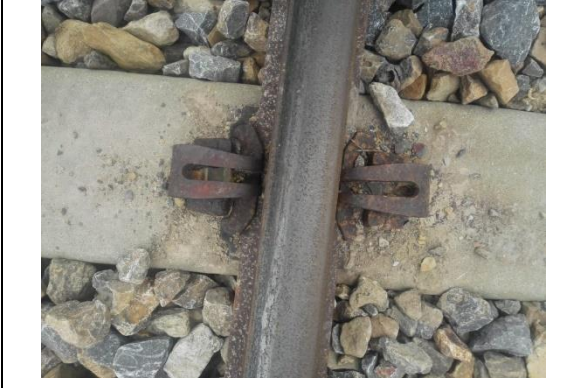
Figura 18. Desgaste lineal del riel

| <b>Estado: B</b> | Riel |
| Patología: Desgaste lineal | PK 225+060, Corredor Bogotá-Belencito |

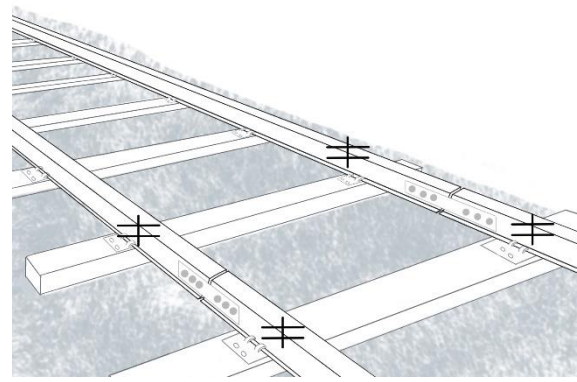
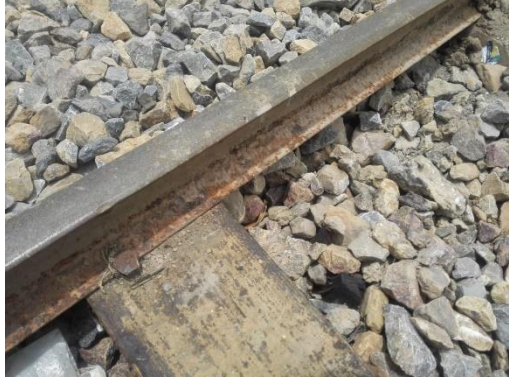
Figura 19. Corrosión horizontal del riel

| Estado: D | Riel |
| Patología: Corrosión | PK 225+045, Corredor Bogotá-Belencito |

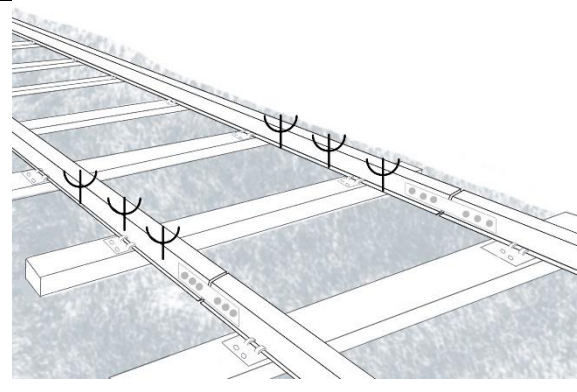
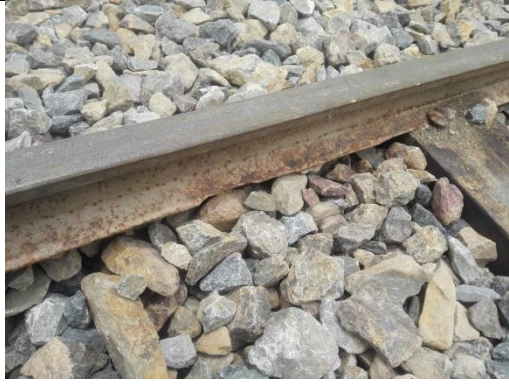
Figura 20. Corrosión y aplastamiento de riel

| Estado: D | Riel |
| Patología: Corrosión y aplastamiento simple. | PK 225+040, Corredor Bogotá-Belencito |

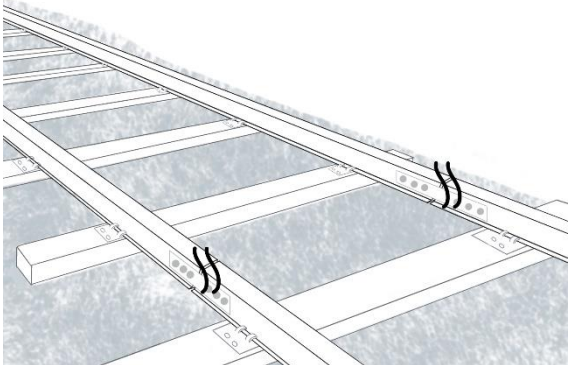
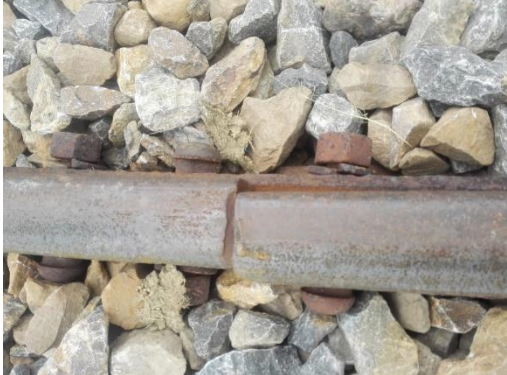
Figura 21. Expansión térmica del riel

| <b>Estado: D</b> | Riel |
| Patología: Expansión térmica | PK 225+060, Corredor Bogotá-Belencito |

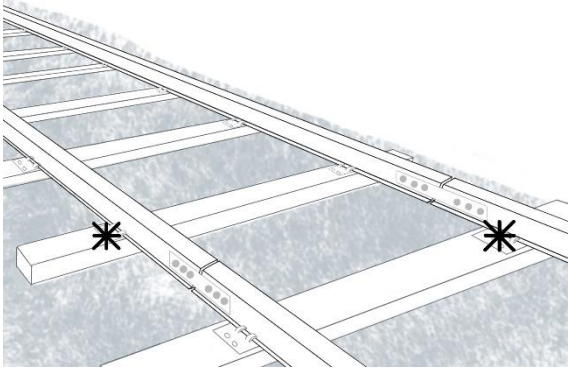
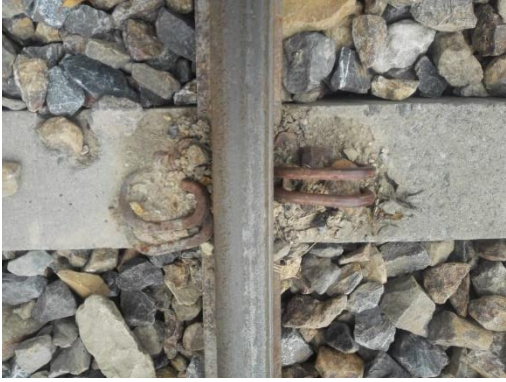
Figura 22. Corrosión del clip Deenik

| <b>Estado: D</b> | Clip Deenik |
| Patología: Corrosión | PK 225+000, Corredor Bogotá-Belencito |

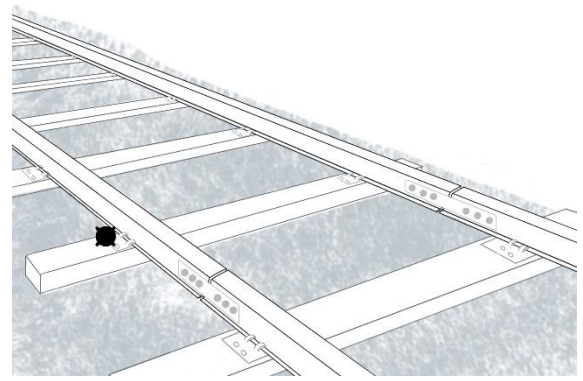
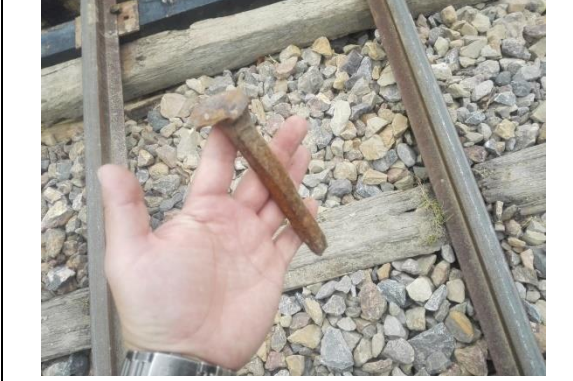
Figura 23. Clavo gancho suelto y corroído

| Estado: D | Clavo gancho |
| Patología: Suelto y Corrosión | PK 225+070, Corredor Bogotá-Belencito |

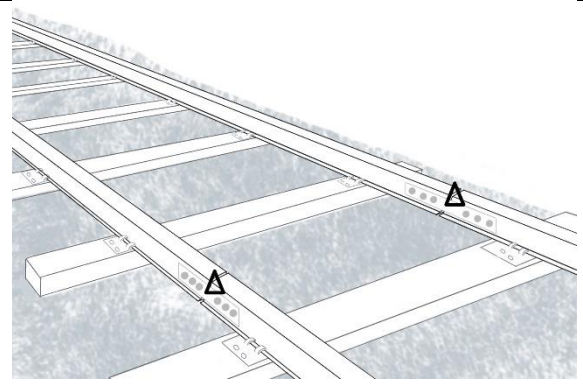
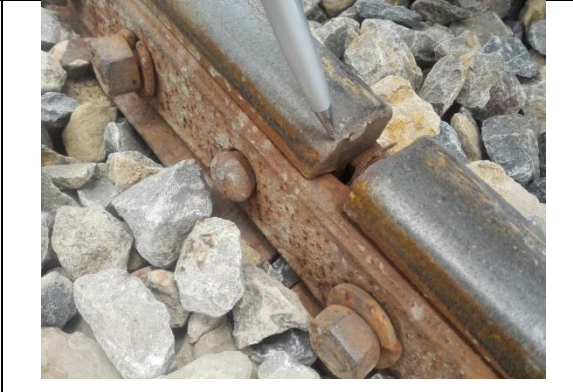
Figura 24. Corrosión y desgaste de la eclisa

| Estado: D | Eclisa tipo barra |
| Patología: Corrosión y Desgaste | PK 225+015, Corredor Bogotá-Belencito |

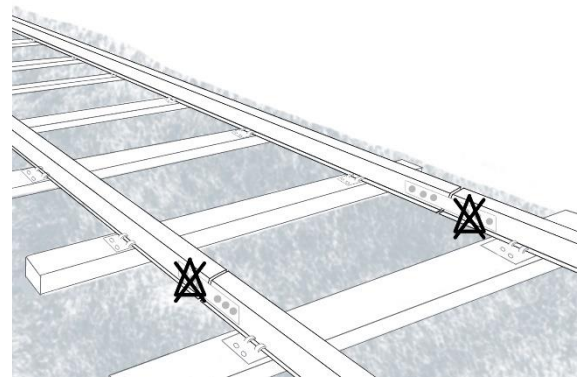
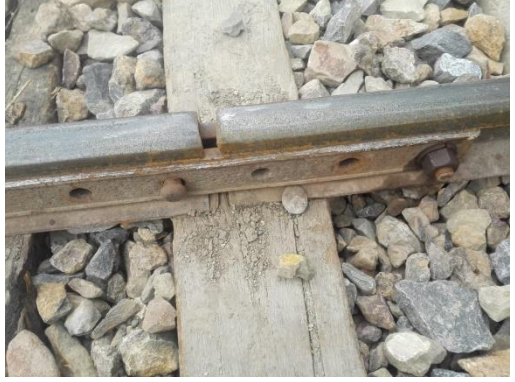
Figura 25. Corrosión, desgaste y pérdida de arandelas y bulones (caso 1)

| <b>Estado: B</b> | Eclisa tipo barra |
| Patología: Corrosión, Desgaste y Pérdida de piezas (Arandelas y Bulones) | PK 225+015, Corredor Bogotá-Belencito |

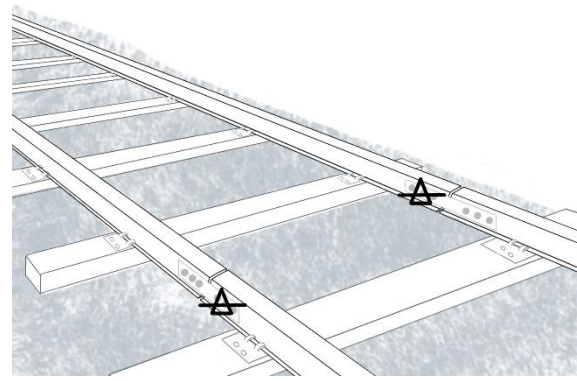
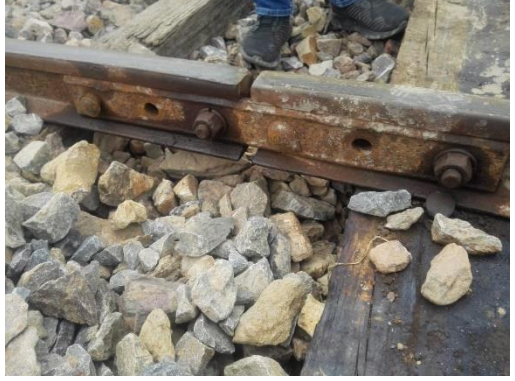
Figura 26. Corrosión, desgaste y pérdida de arandelas y bulones (caso 2)

| <b>Estado: D</b> | Junta |
| Patología: Corrosión, Desgaste y Pérdida de piezas (Arandelas y Bulones) | PK 225+020, Corredor Bogotá-Belencito |

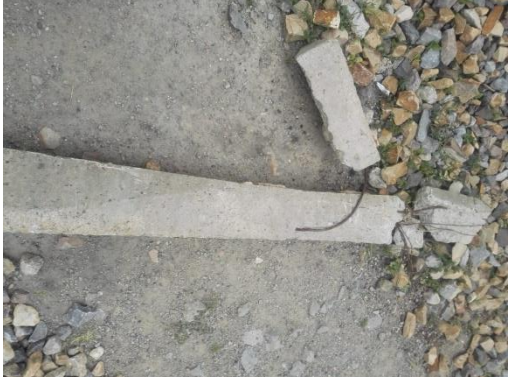
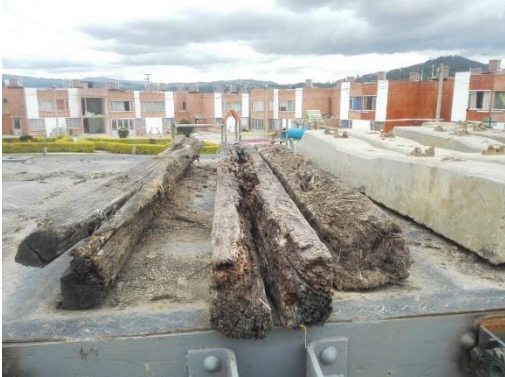
Figura 27. Escombros de traviesas abandonadas en vía

| Traviesa fracturada y abandonada | Escombros sobre plataforma del tren |
| PK 225+100, Corredor Bogotá-Belencito | PK 225+100, Corredor Bogotá-Belencito |

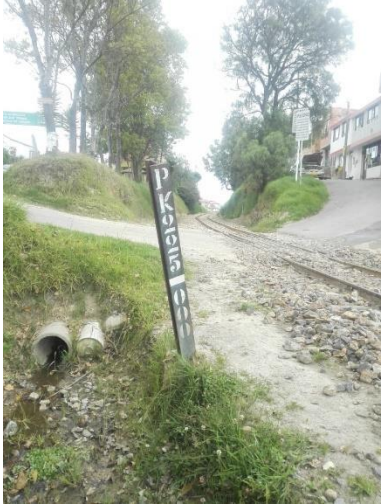
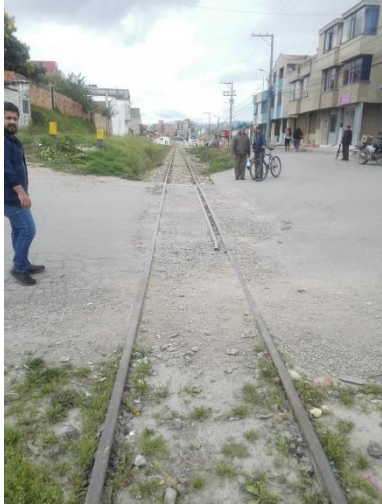
Figura 28. Señalización y pasos en la vía

| Señalización del punto kilométrico (PK) | Paso ilegal, Calle 21 |
| PK225+000 | PK 225+120, Corredor Bogotá-Belencito |

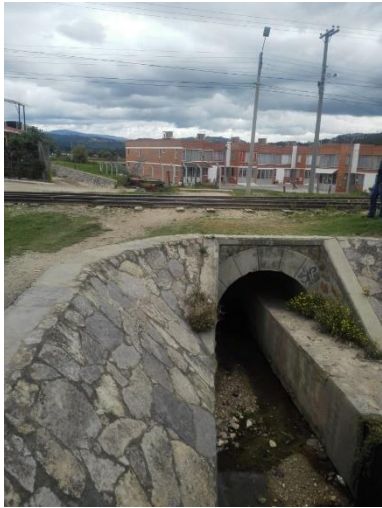
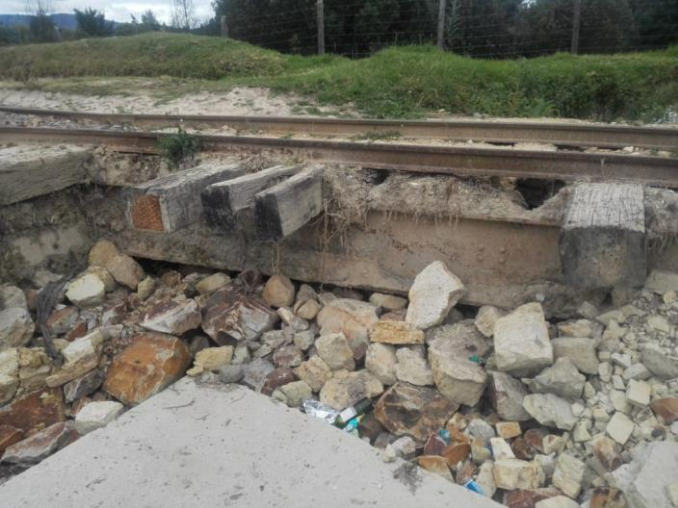
Figura 29. Estado de los puentes en la vía

| <p>Puente sin señalización</p> | <p>Puente en estado precario de mantenimiento</p> |
| <p>PK 225+070, Corredor Bogotá-Belencito</p> | <p>PK225+160, Corredor Bogotá-Belencito</p> |
