**SUPERVISIÓN E INSPECCIÓN EN EL PROYECTO URBANIZACIÓN  
PONTEZUELA EN VILLA DE LEYVA-BOYACÁ**

UNIVERSIDAD SANTO TOMAS SECCIONAL TUNJA  
FACULTAD DE INGENIERÍA CIVIL  
TUNJA  
2018

Pasantía para obtener el título de Ingeniero Civil

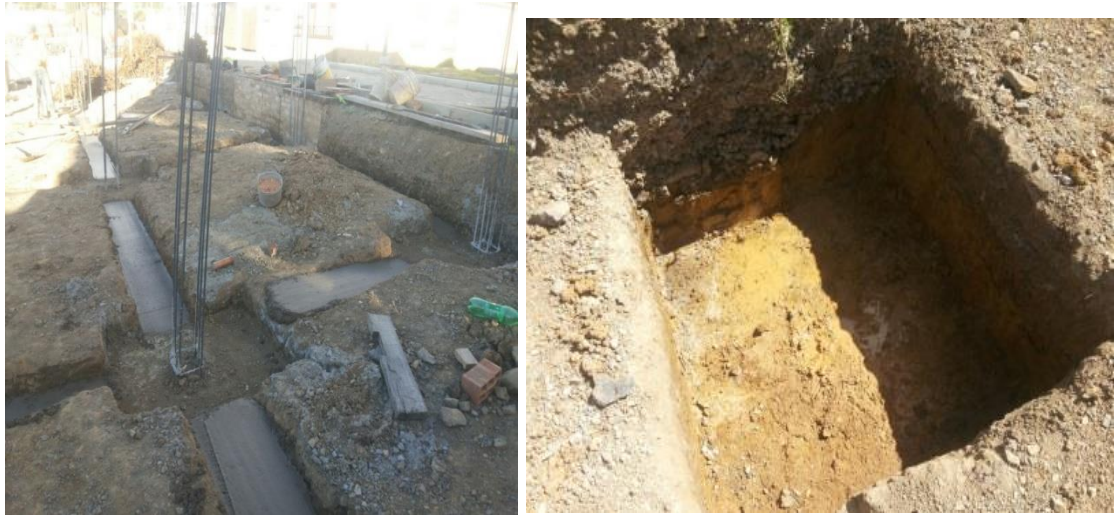
Figura 3. Zapatas y solados fundidos, excavación de zapatas

En el inicio de labores con la empresa se puso en marcha la construcción de 2 viviendas ubicadas en el lote 5, se observó que el nivel de la calle y el nivel del terreno son desiguales así que, se realizó la excavación de zapatas y fundida de las mismas y solados para submuracion. En la figura 3 se muestra las zapatas de cimentación ya fundidas y solados para submuracion. Y la excavación perfilada realizada para las zapatas.

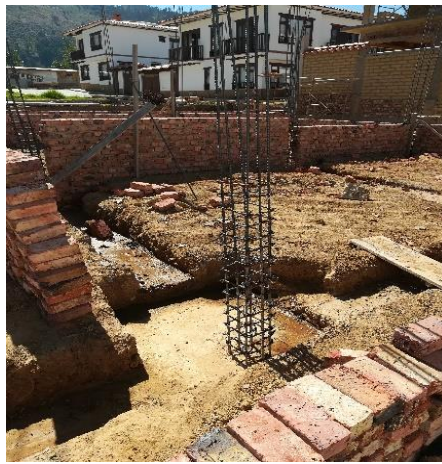
Figura 4.Submuración

Esta actividad solo se realizó en el lote 5, La realización de esta actividad se lleva a cabo con el fin de nivelar la casa con el nivel de la calle, siendo un muro de cavidad reforzada cumple con ser mayor al espesor mínimo establecido en el título D.1.3 de la NSR10 el cual es de 0.19m, en la figura 4 se muestra la submuracion y la altura siendo de 1,25 m a la que llega para tomar el nivel de la calle.

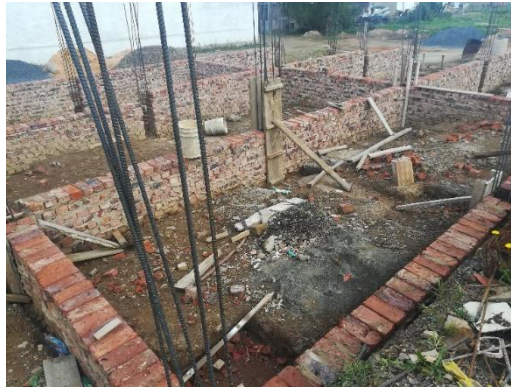
Figura 5. Inicio de encofrado

A continuación se describen los procesos hechos en esta actividad y puntos para su supervisión, como punto de partida en la llegada del ladrillo se tiene en cuenta algunos aspectos de la NTC-4205 (unidades de mampostería de arcilla cocida, ladrillos y bloques cerámicos) posteriormente se ordena la limpieza y nivelación de la superficie, se da paso a realizar la submuracion con la ubicación de los ejes de las vigas, se revisó el plomo las reglas y se revisó el trazado de las hiladas en la misma, se dio inicio a instalar el ladrillo tolete común a 0.25 cm, Se revisaron los plomos, se revisó la altura, en la siguiente figura se muestra la instalación terminada del ladrillo y se procede a encofrar como se muestra en la figura 5.

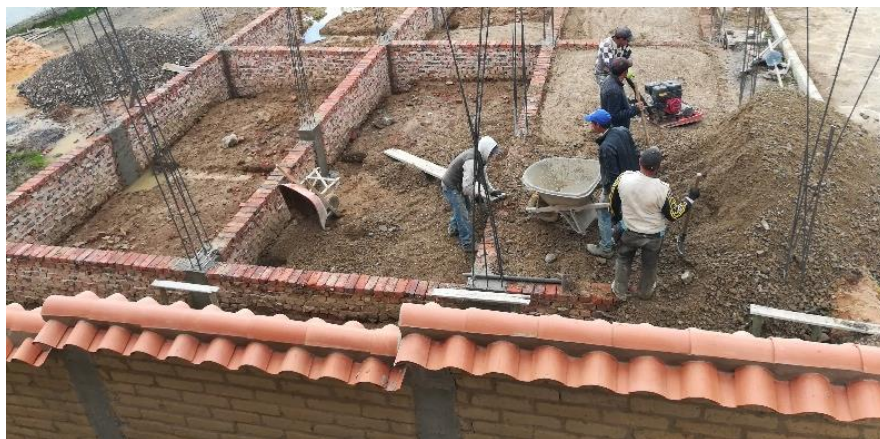
Figura 6. Extendida de recebo y compactación

Se supervisa la fundida de los pedestales, entre aberturas dio paso a depositar recebo para posteriormente compactar entre capas de 10 cm con vibro compactador tipo rana en la figura 6 se muestra la extendida del recebo y compactación.

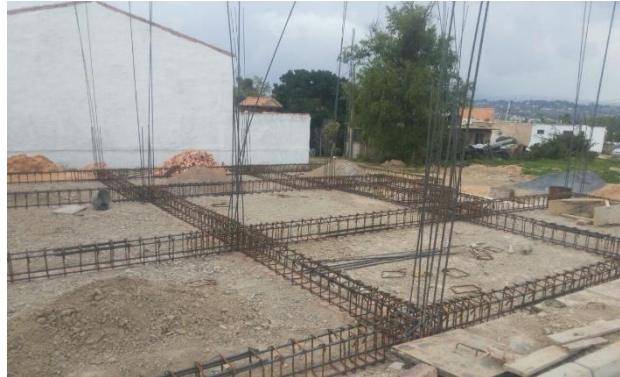
Figura 7. Armadura de vigas

cortar las barras de acuerdo a la longitud que se da en los planos, se dio las indicaciones para la figuración de los estribos correspondientes para cada viga y nervio, se supervisa el amarre del acero que sea de acuerdo a distancias establecidos en los planos, en la figura 7 se muestra la armadura de las vigas.

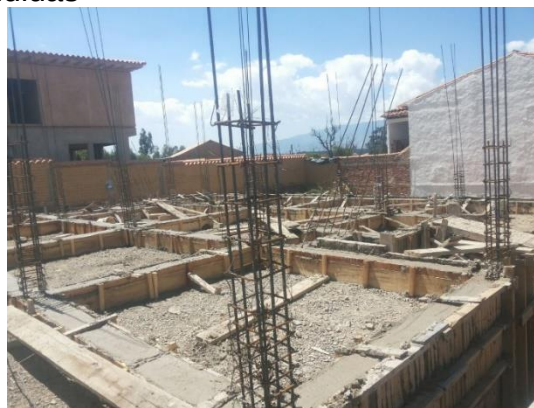
Figura 8. Vigas fundidas

El encofrado, se realizó con armadura en madera verificándose que se cumpia con el título C.6.1 de la NSR10, se revisa que se le aplico el desmoldante, se inspecciona plomos, se da paso a fundir vigas vaciando el concreto, supervisando que se estuviese vibrando y posteriormente desencofrar.

En la figura 8 se muestra las vigas debidamente fundidas.

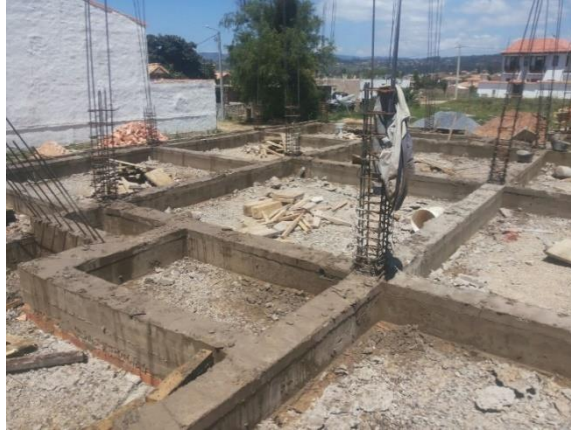
Figura 9. Vigas desencofradas

En la figura 9 se muestra las vigas desencofradas para proceder a descargar recebo.

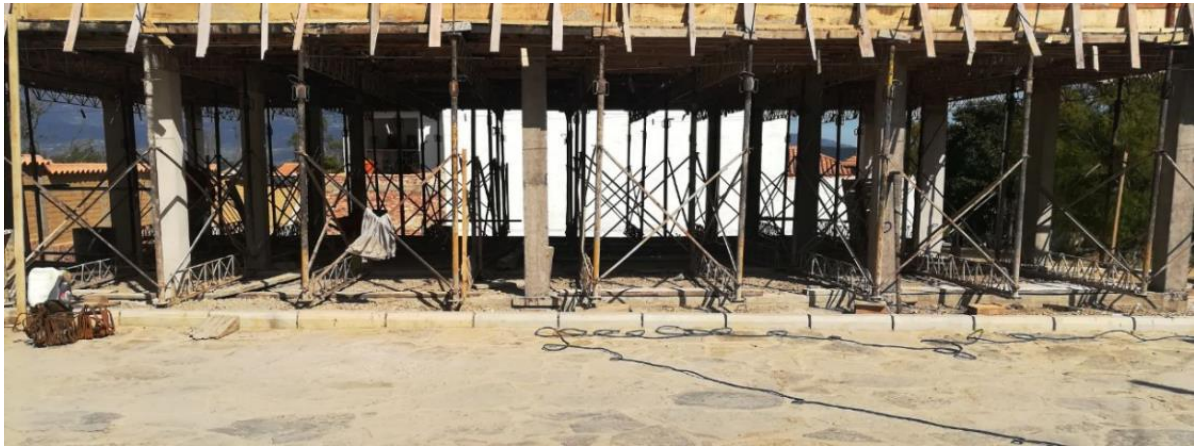
Figura 10. Columnas primer piso y armadura de placa

En las viviendas se brindó un completo seguimiento, verificación y control a la parte estructural (columnas, losa de entrepiso). El conocimiento del por qué y para que se construyen cada elemento hace que en su supervisión haya sido exhaustivo y así garantizar que estos cumplan con su propósito, por lo que el soporte técnico y conceptual de la línea estructural de la vivienda se llevó a cabo y se logró que la estructura se edificara de la mejor manera, dejando claro que la conceptualización expuesta en campo posee el soporte de la Norma Sismo Resistente NSR10 la cual es la que rige la construcción en nuestro país. En la figura10 se observa la losa lista para ser fundida con su respectiva armadura, también se observa las columnas del primer piso.

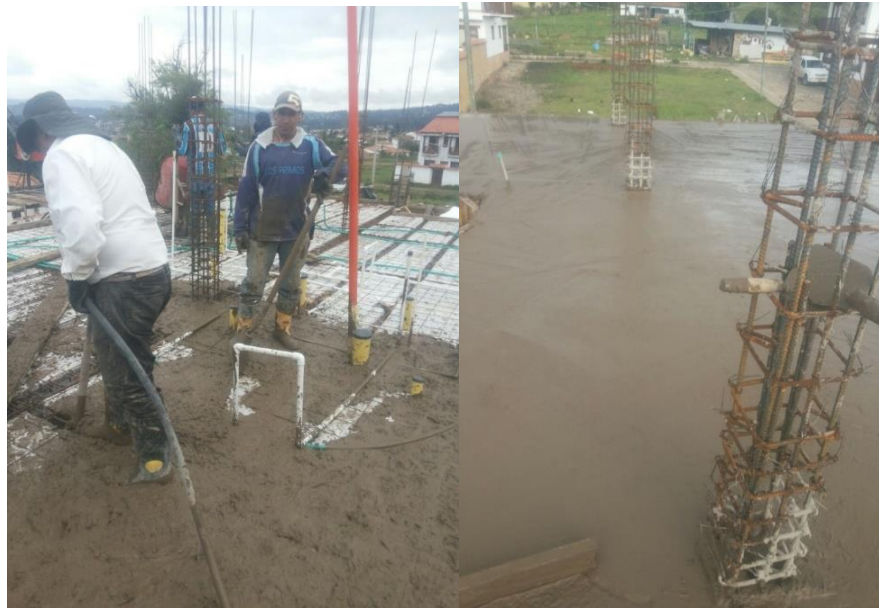
Figura 11. Fundida de losa

La NSR10 título C nos brinda la posibilidad de poder realizar la verificación del espesor de la losa mínimo en los diseños y verificar si cumplía. Al igual obtener que el encofrado le dé la forma deseada de la estructura y que cumpla con las dimensiones y niveles estipulados en los planos de diseño.

Además, era necesario verificar que en las intersecciones de la estructura se realizara el amarre adecuado, que el doblado del acero fuera el mínimo que exige la norma, así como la de los traslapes teniendo en cuenta que diámetro se estuviera utilizando. En la figura 11 se observa la fundida de la losa de entre piso para las viviendas 1 y 2 del lote 5. Esta actividad tuvo su inicio desde un 0%, y en la culminación de labores con la empresa se alcanzó un 80% de su proceso

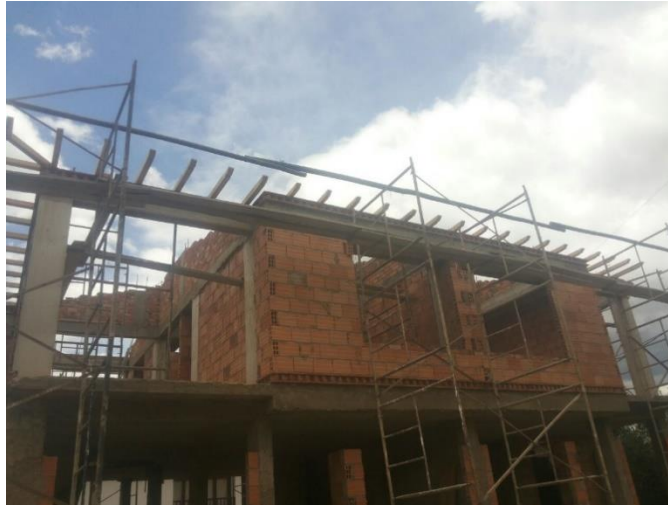
Figura 12. Canes instalados

En la figura 12 se muestra los canes instalados y la instalación de una línea de vida en los andamios.

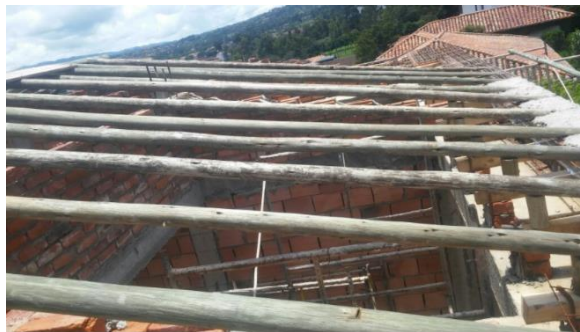
Figura 13. Cubierta

Se supervisó la instalación de estructura para cubierta en madera, la instalación de malla vena, y se supervisó la fundida de la superficie de canes revisando que tenga un espesor de 5 cm establecidos en los diseños. En la figura 13 se observa ya fundida la zona de canes y malla vena y el aseguramiento de la estructura.

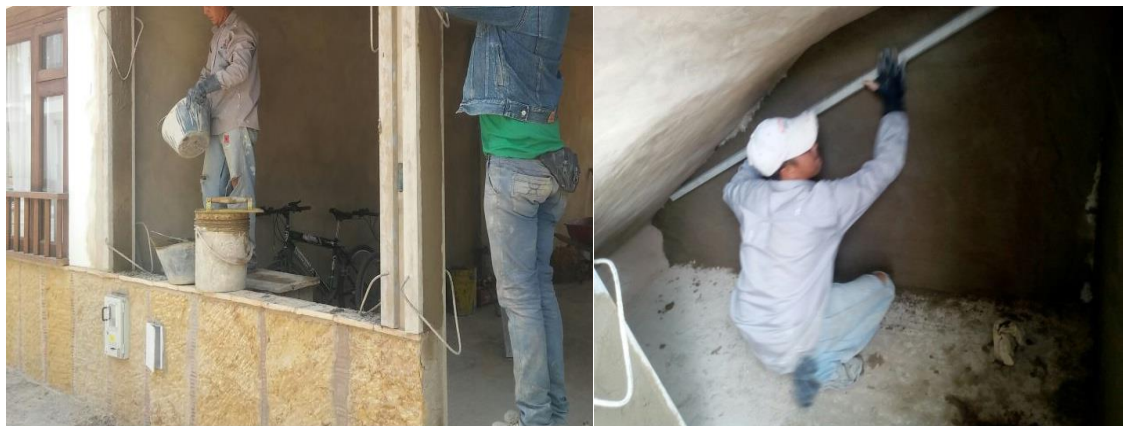
Figura 14.Utilización de reglas (boquilleras)

En la figura 14 se muestra la utilización de reglas para dar forma a los filos y para nivelar la superficie.

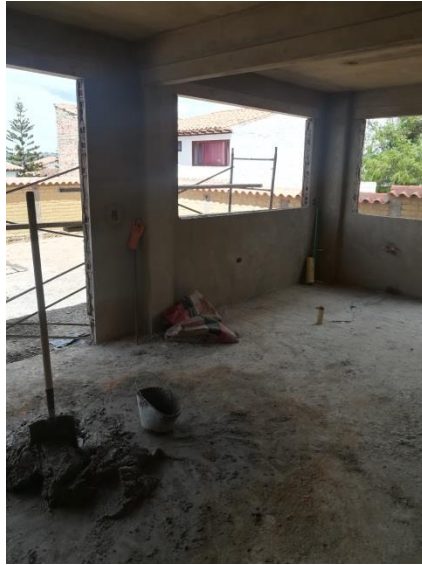
Figura 15. Mortero a utilizar

La mezcla del mortero se ordenó que sea realizada por proporciones, de acuerdo al pañete que se va a ejecutar y así evitar desperdicios. En la figura 15 se puede observar que la cantidad del mortero mezclado es poca.

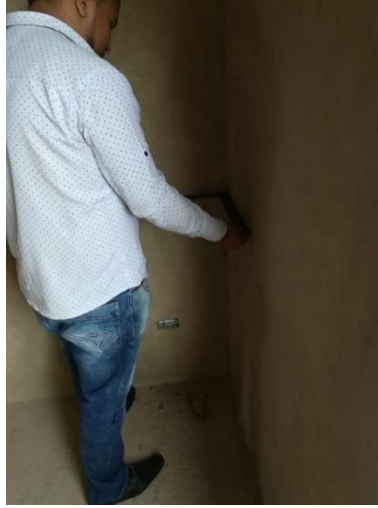
Figura 16.Revisión Escuadra

Para su revisión algunos puntos que se tuvieron en cuenta fue que en la superficie no se permitirá hundimientos o sobre saltos mayores a 2 mm. medidos con regla de 1.00 m colocada en todas las direcciones, se debió tener de espesor como mínimo de 2 cm como se indica en la NSR10 en el título D.12.1.3, debe estar correctamente aplomado, no debe tener fisuras, grietas, elementos ajenos, los filos deben estar en perfecto estado. Esta actividad tuvo su culminación con un 100%.

En la figura 16 se puede observar la revisión de escuadras en el pañete, en terminación de muros.

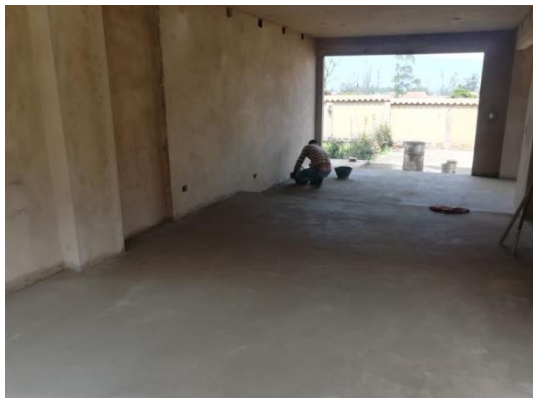
Figura 17.Afinado de piso en mortero

Esta actividad se realizó únicamente en la casa 3 del lote 4. En la figura 17 se observa el piso ya fundido, el cual está siendo afinado.

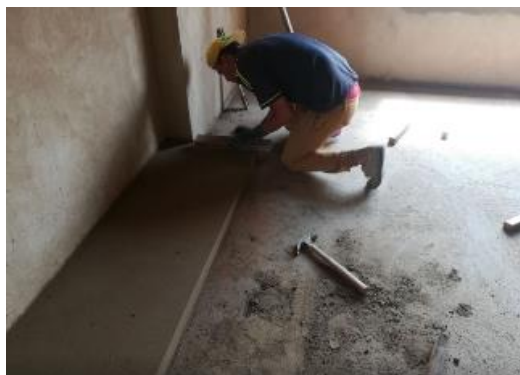
Figura 18. Realización de filos

En la figura 18 se muestra la realización de un “poyo” en mortero para closets, también se observan los filos terminados, verificando niveles.

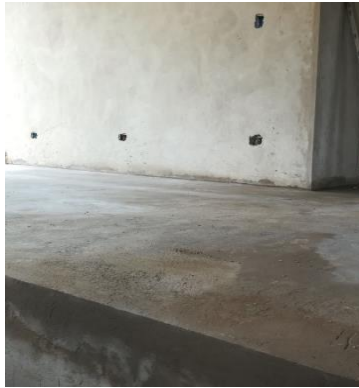
Figura 19. Nivelación de mortero terminado (segundo piso)

En la figura 19, se observa el piso del segundo nivel de la vivienda totalmente terminado y revisado los niveles. Esta actividad tuvo su inicio desde un 0% hasta su finalización con un 100%.

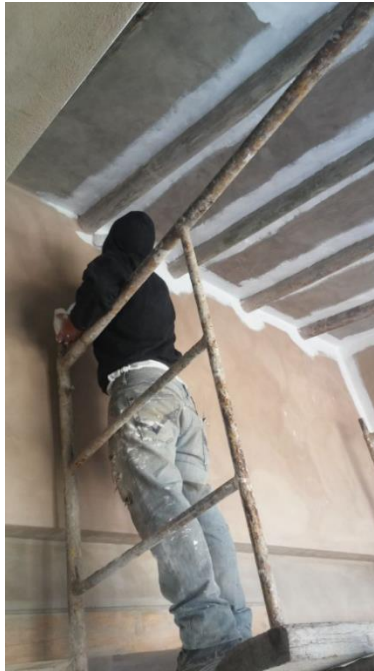
Figura 20. Trazado de bordes

Para la supervisión de la pintura se revisa las recomendaciones dadas en el título I de la NSR10 y en su tabla I.4.3-2 de controles que debe realizar el supervisor técnico durante la ejecución de la obra. En la figura 20 se observa el inicio de la actividad, nombrada anteriormente aplicando un trazado por los bordes de la estructura del techo de la cubierta.

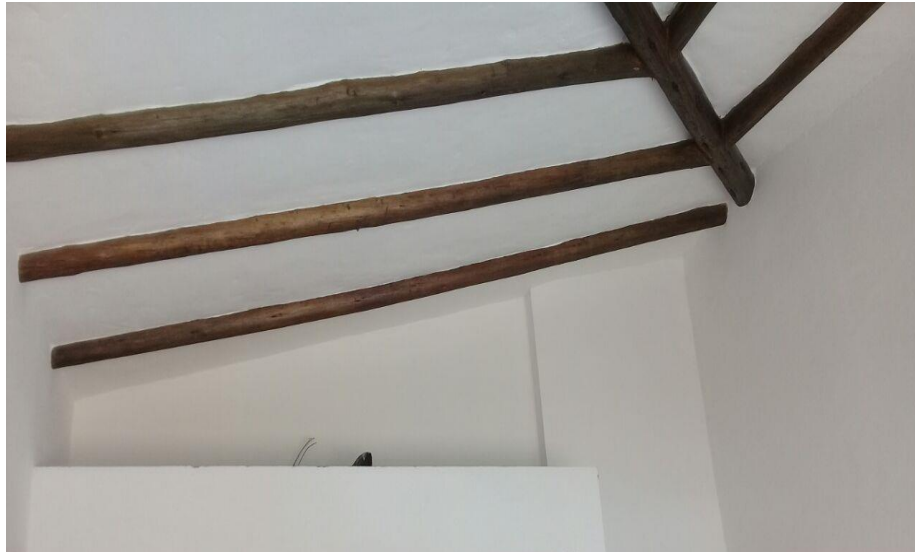
Figura 21. Acabado de techo ( segundo piso)

En la figura 21 podemos observar los acabados que tiene el techo de la cubierta del segundo piso.

En la revisión se debe tener en cuenta que las superficies no presenten natas, ampollas, señales de cuarteamiento y cero desperdicios de material, como recomendación en la entrega de casas, no se debe lavar las superficies pintadas antes de 30 días. Esta actividad tuvo presencia en 3 viviendas en la vivienda 2 del lote 4 inicio con un 60% de su proceso y culmino con un 100% puesto que se entregó, la casa 3 del lote 4 tuvo su inicio desde un 0% hasta un 75% de su proceso, estando por falta solo una mano para que culminase, la casa 3 del lote 9 tuvo su inicio desde un 75% hasta su culminación de un 100% ya que esta vivienda se entregó.

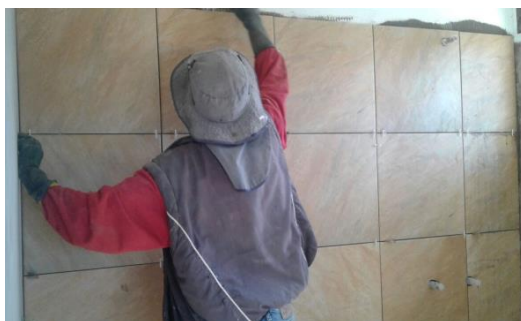
Figura 22. Enchape Muro

En la figura 22 se observa que las hiladas del enchape están totalmente alineadas y tienen juntas uniformes.

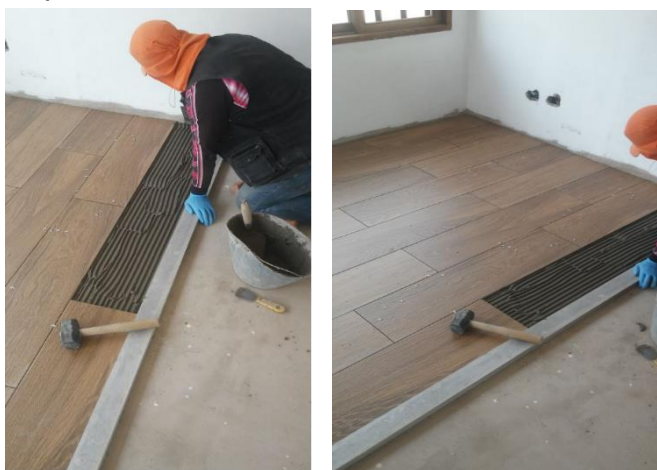
Figura 23. Enchape Piso

En la figura 23 se puede observar la implementación de reglas, para garantizar que las tabletas queden hiladas y con juntas uniformes.

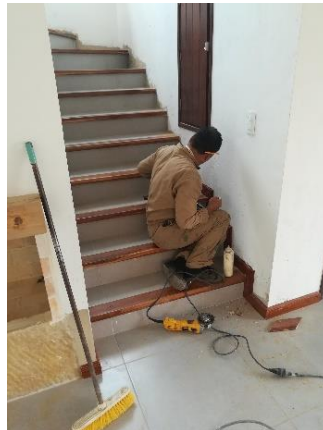
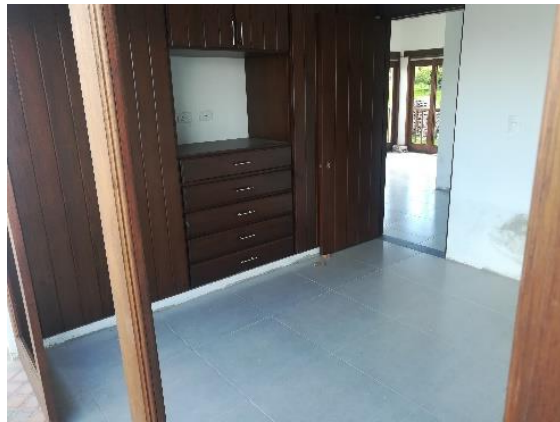
Figura 24. (a) Nariz de escalera y guarda-escoba. (b) Closet puerta marco ventana.

ventanas, marcos y dinteles. En la figura 24 se observa algunas instalaciones de madera mencionadas anteriormente.

Se tuvo en cuenta para la revisión de la madera que esta se encuentre en buenas condiciones (sin grietas, sin señales de golpes o que sean materiales viejos, buenas uniones) se supervisa la instalación (se revisa que no queden luces entre muros e instalación de madera). Esta actividad tuvo su presencia en 3 de las viviendas intervenidas todas desde un 0% de su proceso en acabado e inmobiliaria hasta tener su 100%.

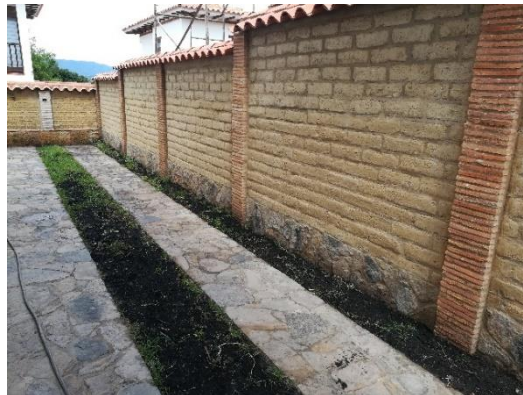
Figura 25.Muro en adobe terminado

Para la subdivisión de viviendas se realiza un muro en adobe el cual en promedio tiene una altura de 2.50 m, para su cimentación compuesta por zapatas de 50cmx50cm. Como se puede observar en la figura 25 se muestra un muro divisorio totalmente terminado.

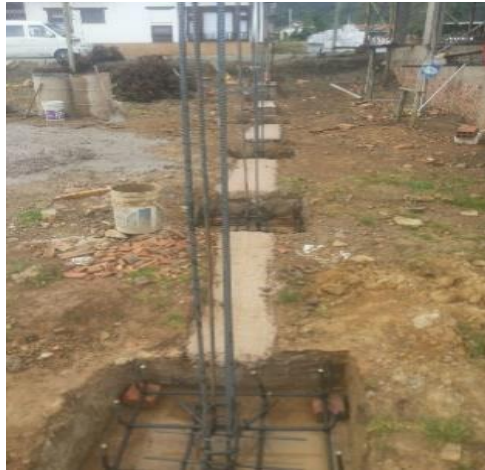
Figura 26.Cimentación muro divisorio

Con seguimiento de esta actividad en la figura 26 se observa la cimentación del muro divisorio.

Este presenta vigas de 25cmx20cm este se desprende columnas con acero (2 de 3/8 y 2 de 1/2 con estribos cada 10 cm). El muro se construyó en ladrillos de adobe 30cmx10cmx18cm 400 adobes en promedio.

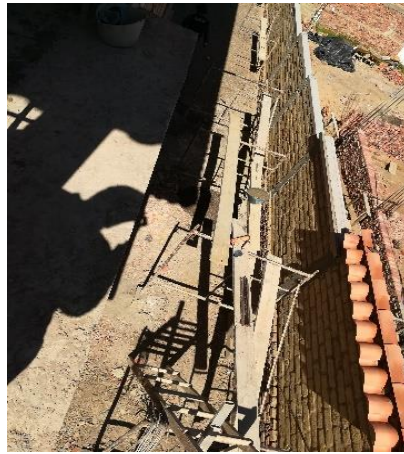
Figura 27.Instalación de teja en adobe

En la figura 27 se observa la instalación de teja para finalizar el muro.

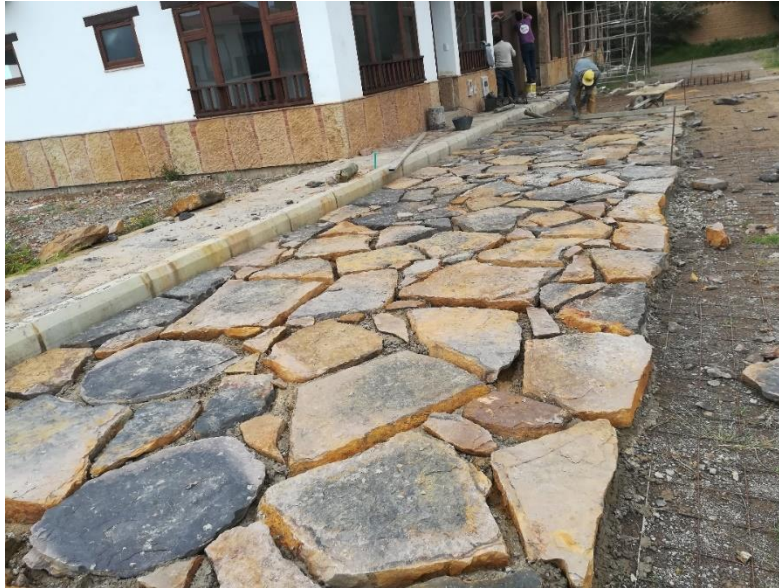
Figura 28. Instalación de adoquín de piedra laja

En la figura 28 se observa la instalación de la piedra laja y la utilización de reglas para nivelar.

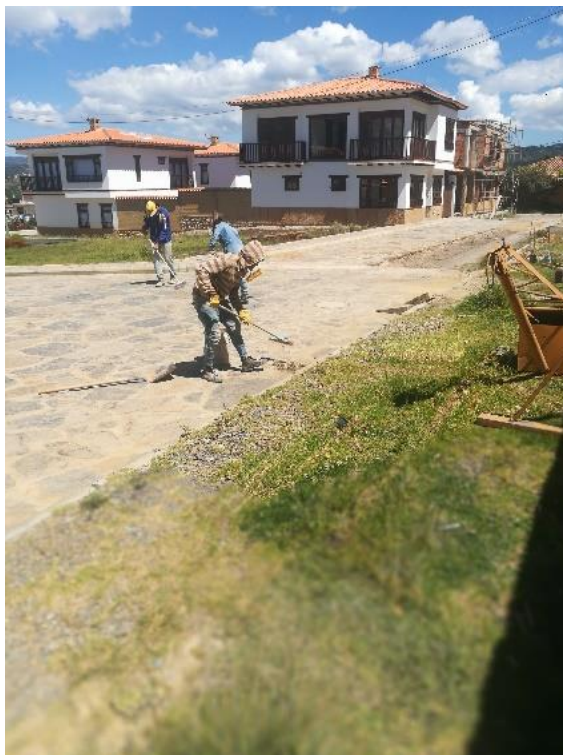
Figura 29.Obrero aseando vías

Además, se estableció un orden de obra general y aseo general en la obra una vez cada dos semanas. En la figura 29 se observa los obreros limpiando las vías de material de erosión y así para toda la urbanización.

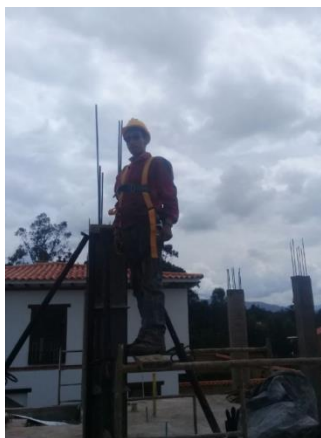
Figura 30. Obrero con EPP

Se efectuó una constante revisión de los elementos de protección personal, la obligatoriedad de la utilización de los mismos, se cumplió con el objetivo propuesto, hubo un seguimiento por parte del pasante en la organización de residuos generados por la construcción del proyecto y así, generar el mínimo impacto y generación de residuos. En la figura 30 se observa la utilización de los elementos de protección personal.
