TPI  
ESTUDIO PATOLÓGICO AL BOX COULVERT UBICADO EN LA CARRERA 89 POR  
CALLE 43 SUR, FUTURA AVENIDA GUAYACANES BOGOTÁ D.C.

UNIVERSIDAD SANTO TOMAS  
ESPECIALIZACIÓN EN PATOLOGÍA DE LA CONSTRUCCIÓN  
BOGOTÁ D.C.  
2020

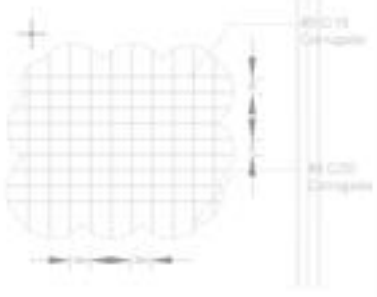
*Ilustración 27. Regata en placa cara inferior*

| <b>Observaciones:</b> Se realizó regata sobre la placa, se observan varillas corrugadas No. 5 cada 15 cm en el sentido longitudinal y No. 6 cada 20cm en el sentido transversal. | | <b>PLACA</b> |

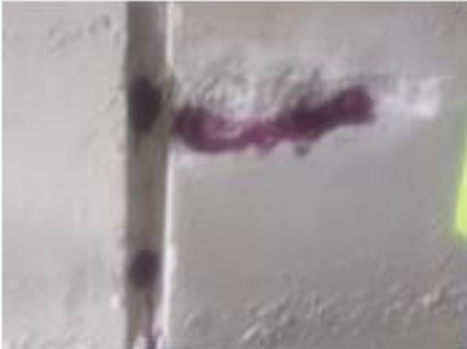
**Ilustración 28. Regata en Estribo Norte**

| <b>Observaciones:</b> Se realizó regata sobre estribo, No 5 cada 30 en sentido transversal y No 5 cada 20 de manera horizontal. | | <b>ESTRIBO</b> |

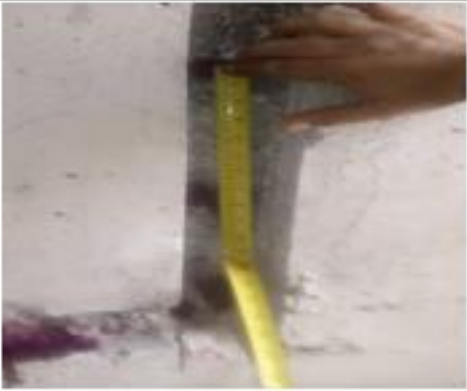
**Ilustración 29. Regata en muro central cara norte**

| <b>Observaciones:</b> Se realizó regata sobre muro, se observan varillas corrugadas No 5 cada 30 en sentido transversal y No 5 cada 20 de manera horizontal. | | <b>MURO</b> |

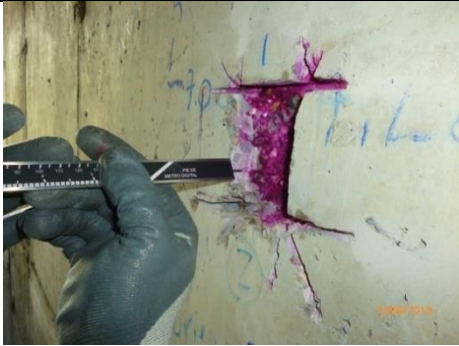
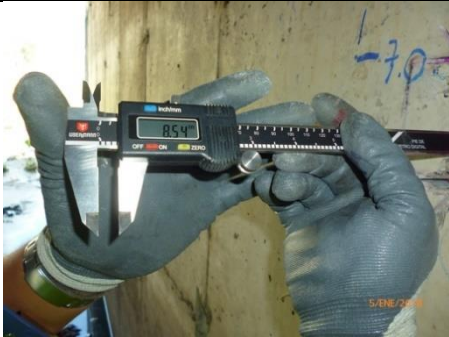
| ESTRIBO ORIENTE | |

| Lectura Min (mm): 7mm | Lectura Max (mm): 8,54mm |

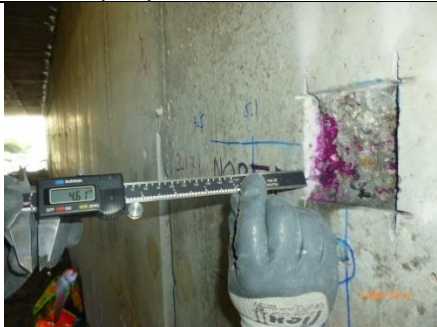
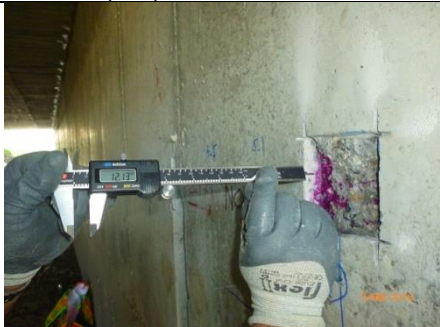
| MURO CENTRAL | |

| Lectura Min (mm): 4,6mm | Lectura Max (mm): 12,13mm |

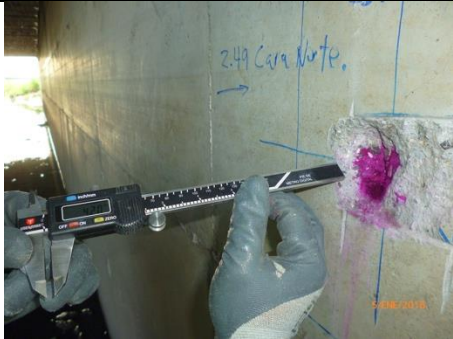
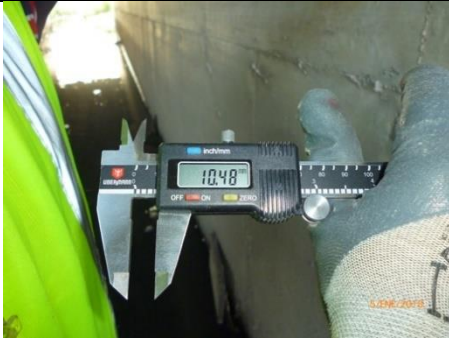
| ESTRIBO OCCIDENTAL CARA NORTE | |

| Lectura Min (mm): 4,20mm | Lectura Max (mm): 10,48mm |
