## **ESTUDIO PATOLÓGICO CONJUNTO BOSQUE ENCANTADO II**

Universidad Santo Tomás  
Facultad de Ingeniería Civil  
Especialización en Patología de la Construcción  
noviembre 03 de 2025

**ESTUDIO PATOLÓGICO CONJUNTO BOSQUE ENCANTADO II**  
**Palmira Valle Del Cauca****Resumen**

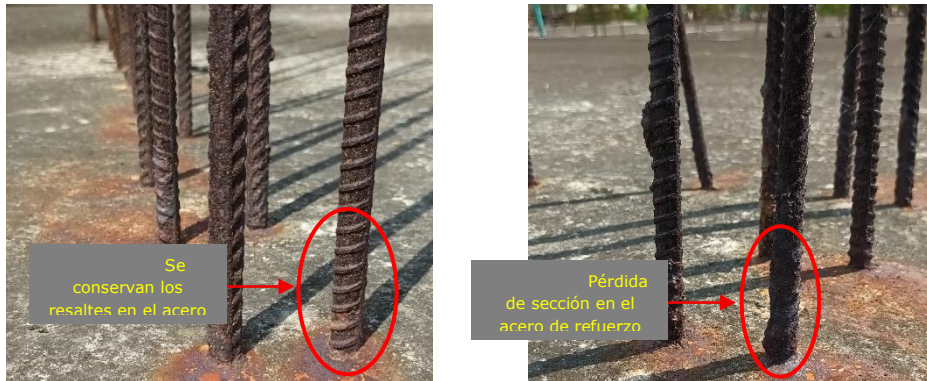
**Foto 1.**

| Área/Componente | Análisis realizado | Resultado obtenido |
|---|---|---|
| Barras de refuerzo corroídas | Pérdida máxima de sección transversal de la barra midiendo diámetro de barras luego de limpiadas. | En columnas, vigas y muros = 8%<br>En losas de entrepiso = 8%<br><br><i>Conclusión: Pérdida de sección no significativa en columnas, vigas, losa</i> |

Determinación de diámetro real de la barra de refuerzo

| <b>Afectación</b> | <b>Acción</b> | <b>Producto</b> |
|---|---|---|
| <i>Conclusión: Pérdida de sección no significativa en acero de columnas, vigas, losa de entrepiso</i> | Limpieza profunda tipo mecánica de todo el acero de refuerzo afectado por corrosión y en caso necesario limpieza química garantizando un lavado y retiro total del producto de limpieza, para luego aplicar preferiblemente un inhibidor de corrosión. | Pintoxido de Pintuco para limpieza química del acero de refuerzo, Sika® FerroGard-903 Plus como inhibidor de corrosión, o superior. |

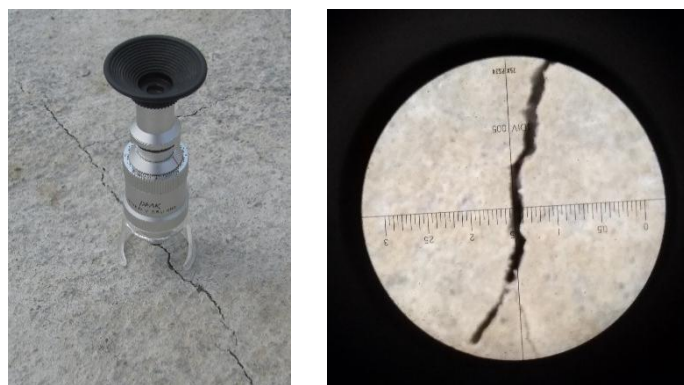
**Foto 2.**

Ancho máximo de fisura 0,4mm en concreto de losa de entrepiso, medida con microscopio.

Haciendo uso de un microscopio manual como se aprecia en la Foto 2, diseñado para este tipo de evaluación, se determinó con precisión el ancho máximo de las fisuras más significativas en la losa de entrepiso, lo cual permitió calificarlas y determinar si su condición estaba dentro del rango permitido para el ambiente de uso del concreto de la losa de entrepiso

Determinación del ancho e las fisuras más significativas en la losa de entrepiso

| Área/Componente | Propuesta de intervención | Objetivo |
|---|---|---|
| Fisuras en losas de entrepiso | Limpieza profunda y sellado de fisuras mediante aplicación o inyección de resinas. | Recuperar la integridad de las losas de entrepiso, garantizando estabilidad y mayor durabilidad. |

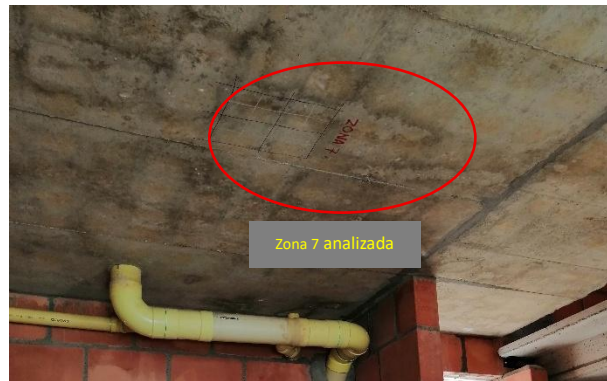
**Foto 3.**

Número de rebote esclerométrico en zona de análisis 7, Ver resultados en Anexo 3

Fueron seleccionadas como se muestra parcialmente en la Foto 3, siete zonas de la losa de entrepiso de una de las casas con aparente mayor afectación dentro del proyecto, con el fin de determinar la uniformidad del concreto como elemento de evaluación del mismo.

Determinación del rebote esclerométrico en la losa de entrepiso

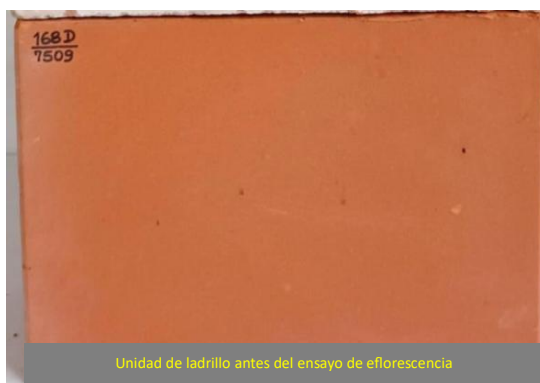
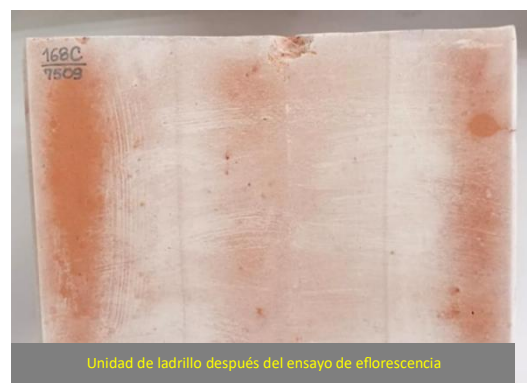
**Foto 4.**

Susceptibilidad a Eflorescencia en unidades de ladrillo, mediante ensayo de eflorescencia en laboratorio

Luego del ensayo de laboratorio se encontró que las unidades de ladrillo son eflorescentes como se muestra en la Foto 4 y los resultados se registran en el Anexo 4.

Unidad de ladrillo con eflorescencia luego del ensayo en laboratorio

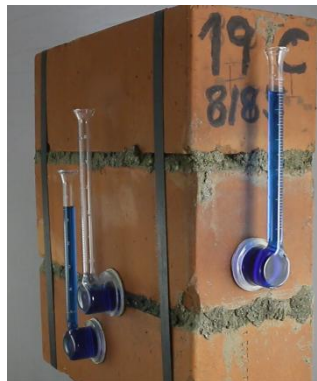
##### **Foto 5.**

| Área/Componente | Análisis realizado | Resultado obtenido |
|---|---|---|
| Deficiencias en protección | Permeabilidad superficial en muros de mampostería por Pipeta Karsten.<br>Ver resultados en Anexo 5 | Tiempo mínimo de retención de agua = 15min<br><br><i>Conclusión: la mampostería requiere aplicación de hidrófugo</i> |

#### Permeabilidad superficial en muros de mampostería por Pipeta Karsten.

Murete en laboratorio bajo ensayo de pipeta Karsten

| <b>Afectación</b> | <b>Acción</b> | <b>Producto</b> |
|---|---|---|
| <i>Conclusión: la mampostería requiere aplicación de hidrófugo</i> | Reparar las juntas de mortero donde sea evidente una deficiencia y luego aplicar el hidrófugo | Hidrófugo tipo Braston Sil (BA), Sika® Transparente-12, o superior, ya probado en laboratorio para este proyecto |

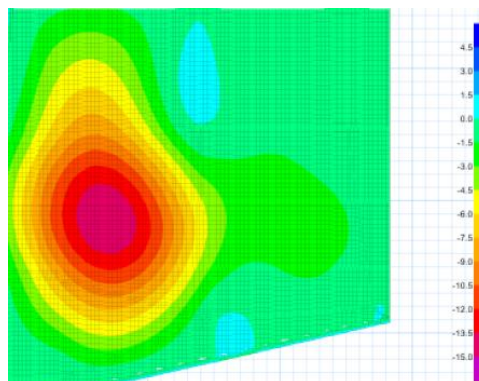
##### **Ilustración 4.**

#### Revisión analítica del modelo sísmico de losa de entrepiso en condiciones de edificación restaurada.

Modelo estructural bajo carga de losa de entrepiso
