# PK 58+000

## Corredor Vial Bogotá Villavicencio

### Facultad de Ingeniería Civil

# EVOLUCIÓN DE LA INESTABILIDAD EN PK 58 + 000

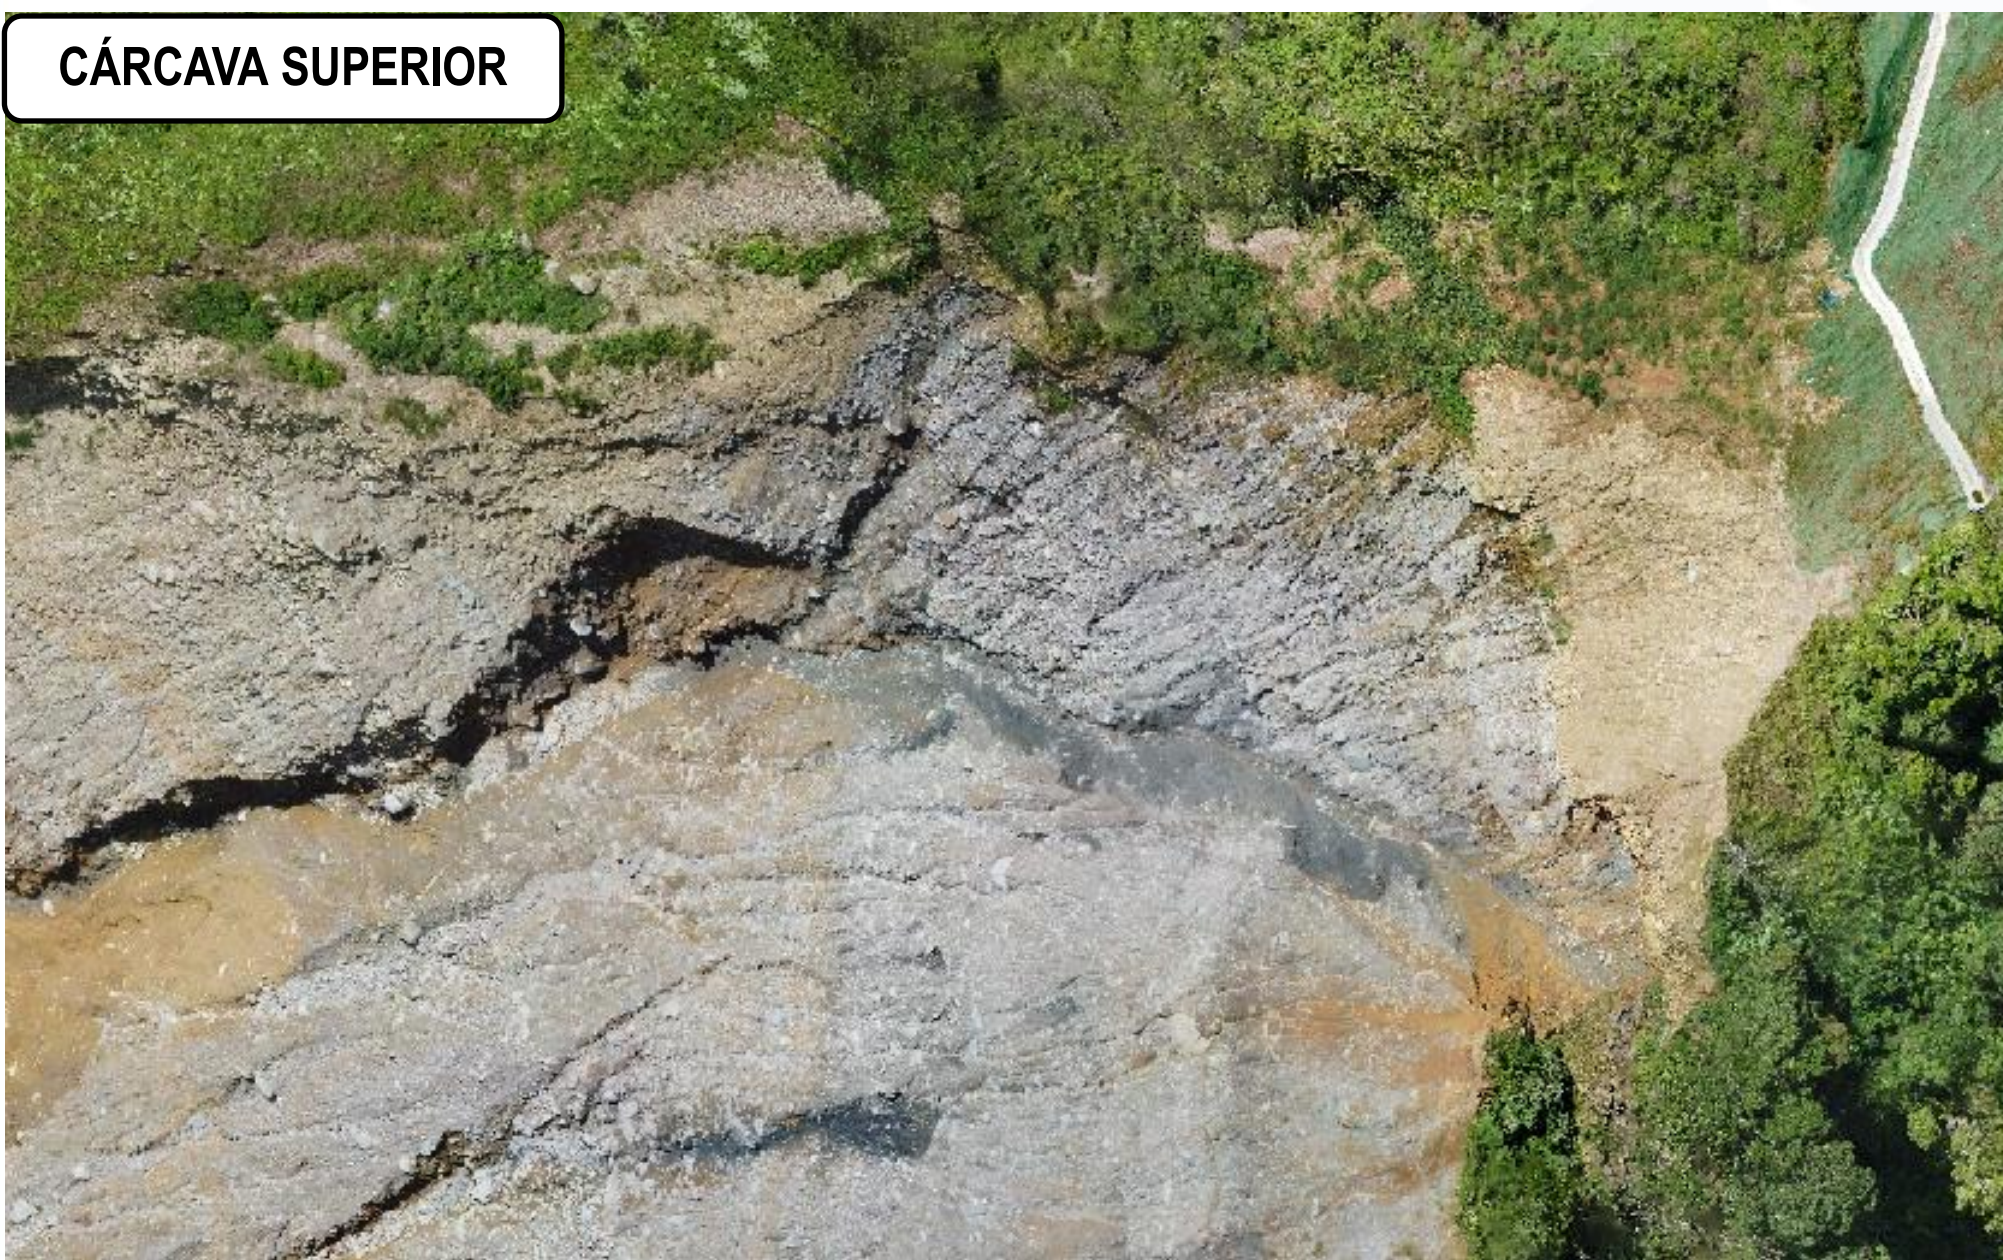
## CÁRCAVA SUPERIOR

Área 1900m<sup>2</sup>

Profundidad 6m

Longitud 80m

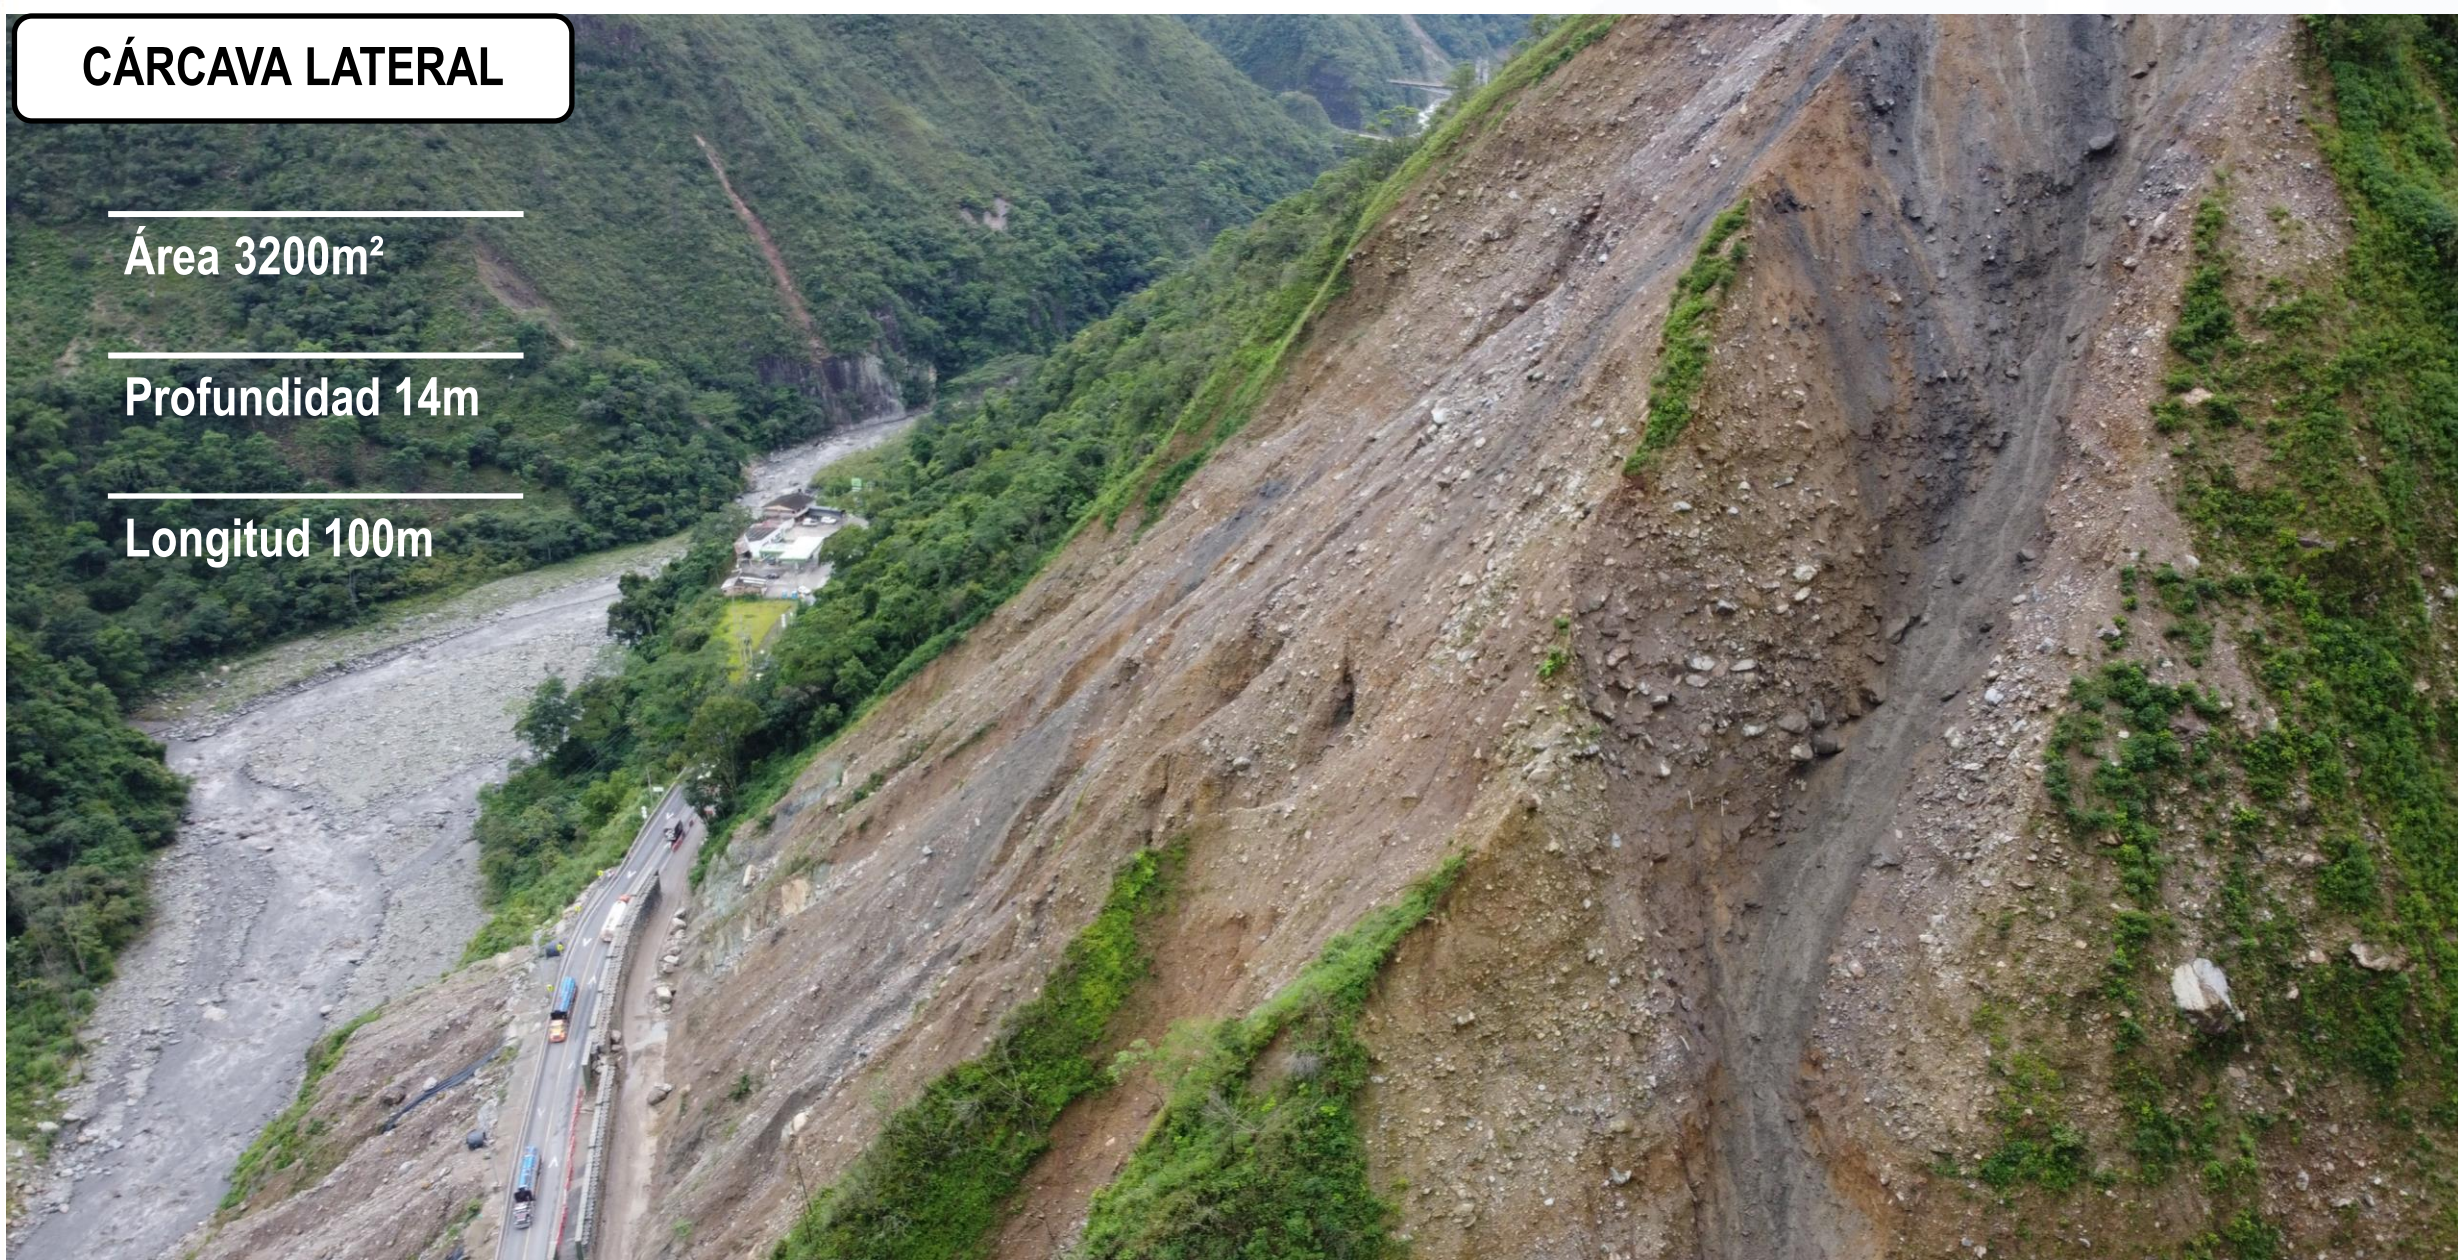
# CÁRCAVA LATERAL

Área 3200m<sup>2</sup>

Profundidad 14m

Longitud 100m
