APOYO TÉCNICO A PROYECTOS DE LA SECRETARÍA DE INFRAESTRUCTURA  
PÚBLICA Y MOVILIDAD DEL MUNICIPIO DE PAIPA

UNIVERSIDAD SANTO TOMÁS SECCIONAL TUNJA

Trabajo de grado en modalidad de pasantía, para obtener el título de Ingeniero civil

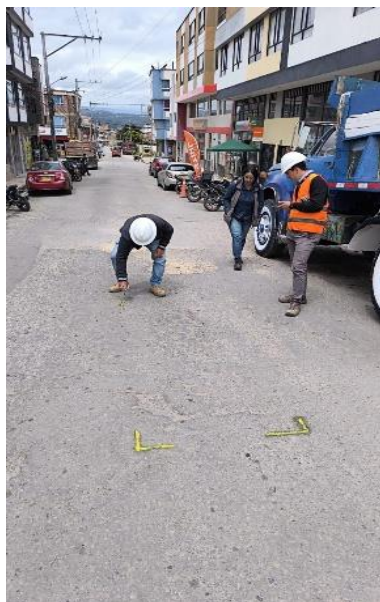
El diagnóstico se efectuó mediante inspección visual directa, tomando como referencia los criterios establecidos en el Manual de Inspección Visual de Pavimentos Flexibles del INVIAS y las especificaciones generales de construcción de carreteras del mismo instituto. Se evaluaron aproximadamente 50 puntos de intervención distribuidos en los diferentes tramos de la calle 23 y aproximadamente 29 puntos de intervención en la calle 27, donde se identificaron deterioros como baches, fisuras longitudinales y transversales, desprendimiento de material y hundimientos localizados, con base en la inspección, se determinó que el nivel de daño era moderado a severo en la mayoría de los puntos evaluados, por lo cual se recomendó la intervención mediante reparcheo localizado, como se indica en la figura 3. Una vez identificada las zonas se efectuó el corte perimetral de las zonas demarcadas utilizando cortadora de pavimento, como se observa en la figura 4, asegurando bordes regulares que facilitarían el retiro del material deteriorado y una correcta reposición del asfalto, con una profundidad promedio de 10 cm, correspondiente al espesor de la carpeta a reponer.

Fig. 3 . Demarcación del área afectada de acuerdo con el diagnóstico visual.

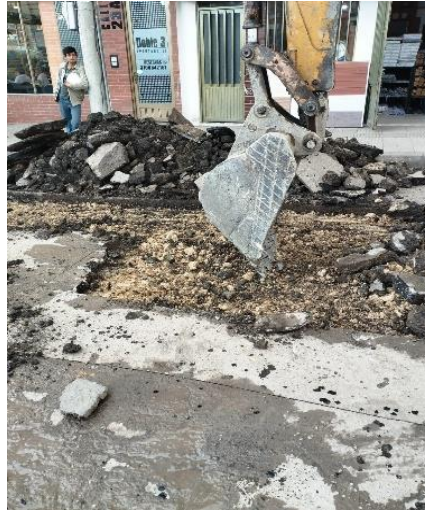
En la Figura 5 se indica el proceso de cajeo realizado mediante la extracción del material deteriorado con retroexcavadora, seguido de la limpieza manual de las cajas con el fin de eliminar residuos sueltos, material contaminado y presencia de humedad que pudiera afectar la adherencia de la nueva mezcla asfáltica.

Fig. 5. Remoción de pavimento deteriorado para intervención localizada

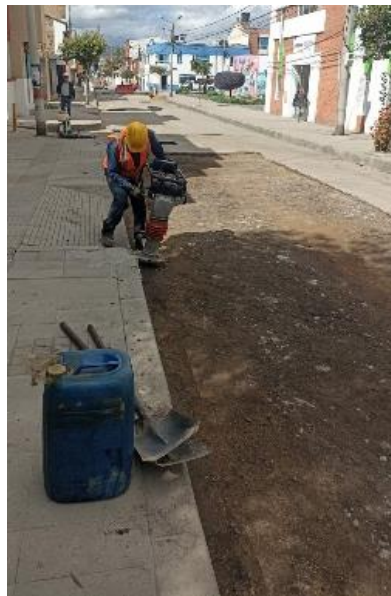
En los sectores donde se evidenció pérdida de capacidad estructural, saturación o desintegración del material granular, no se realizó únicamente un mejoramiento superficial, sino un reemplazo parcial del material existente, retirando la base

Fig. 6. Reemplazo de base granular en zona intervenida

deteriorada hasta alcanzar material competente. Posteriormente, se instaló material granular seleccionado tipo base y, algunos casos, base estabilizada con cemento, cumpliendo con las especificaciones técnicas de calidad establecidas en las Especificaciones Generales de Construcción de Carreteras del INVIAS, Sección 330 – Bases Granulares, como se indica en la Figura 6.

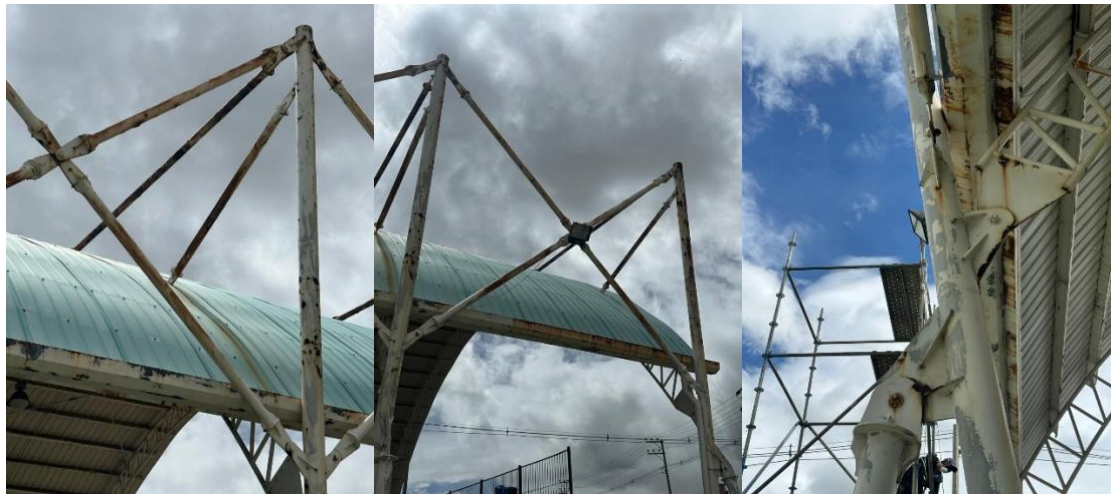
Las actividades iniciaron con una inspección general del estado de la estructura metálica, tanto en su parte interna como externa, como se observa en la Figura 9. Esta revisión se realizó con el fin de identificar las zonas afectadas por procesos de corrosión, pérdida de recubrimiento y deterioro superficial, siguiendo criterios técnicos basados en las recomendaciones de la NSR-10, Título F – Estructuras Metálicas, y los lineamientos generales para inspección visual de estructuras expuestas según la norma.

Los daños más significativos se localizaron en las columnas metálicas perimetrales, donde se evidenció corrosión media a alta en la zona inferior, especialmente en áreas cercanas al contacto con el suelo y a puntos de acumulación de humedad, así como en los puntos de conexión y uniones atornilladas, donde se observó oxidación localizada y pérdida del recubrimiento protector.

Fig. 9. Estado inicial de la estructura (Columnas, cerchas y uniones)

Con base en el diagnóstico inicial, se definió una secuencia de intervención priorizando los elementos que presentaban mayor grado de corrosión y riesgo de deterioro estructural. En primer lugar, se programó la intervención de las columnas metálicas perimetrales y los puntos de conexión, debido a que concentraban los niveles más altos de oxidación y pérdida de recubrimiento. Posteriormente, se continuó con las vigas secundarias y correas de cubierta, las cuales presentaban corrosión superficial generalizada.

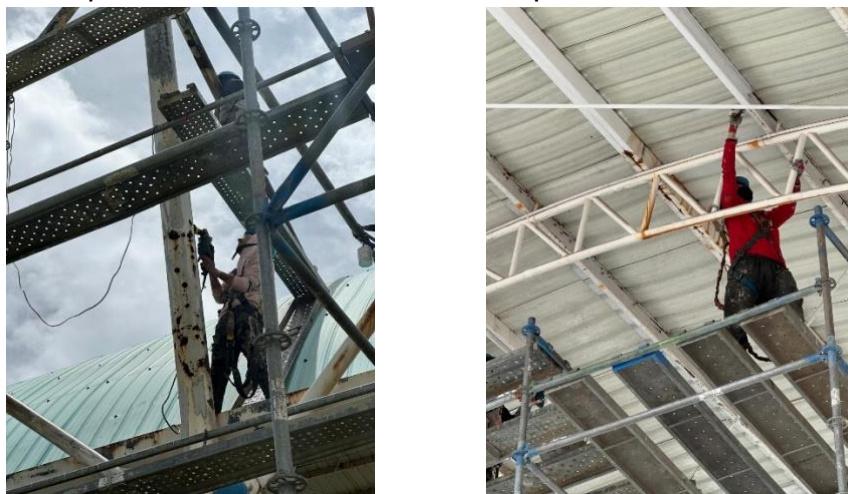
Fig. 11. Preparación superficial de elementos estructurales metálicos

La Figura 11 evidencia el proceso de la limpieza y preparación de las superficies metálicas mediante procesos mecánicos como lijado manual, uso de pulidora y cepillo metálico. Estas actividades se ejecutaron con el fin de eliminar óxido, grasa, pintura deteriorada y demás impurezas, dejando las superficies en condiciones óptimas para la aplicación de los recubrimientos protectores.

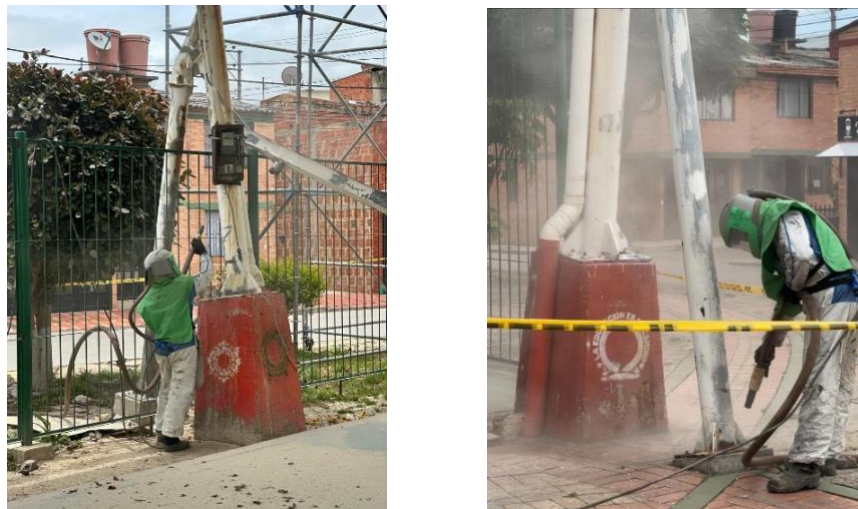
Fig. 12. Sandblasting

El objetivo de este tratamiento fue garantizar que los elementos metálicos quedaran libres de corrosión y con las condiciones adecuadas para la aplicación del sistema de pintura, contribuyendo a mejorar la protección de la estructura frente a agentes ambientales.

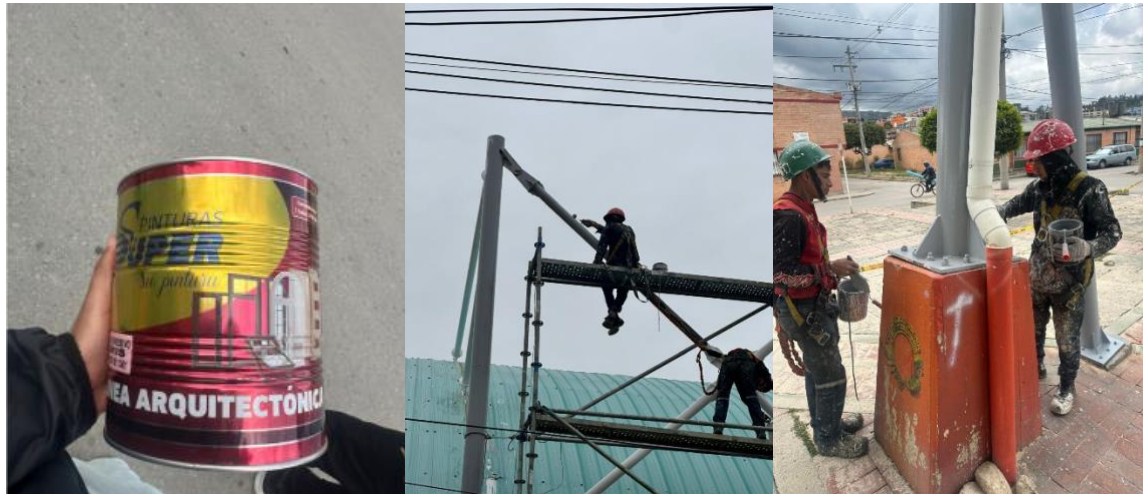
Fig. 13. Aplicación de anticorrosivo

Posteriormente, como se detalla en la Figura 13, se realizó el acompañamiento a la aplicación del sistema de pintura, iniciando con la aplicación de la capa anticorrosiva como protección primaria de la estructura. Se controlaron los tiempos de secado establecidos y se verificó la correcta aplicación de las capas finales de pintura, evaluando la uniformidad y calidad del acabado en elementos como cerchas, columnas y vigas, como se observa en la Figura 14.

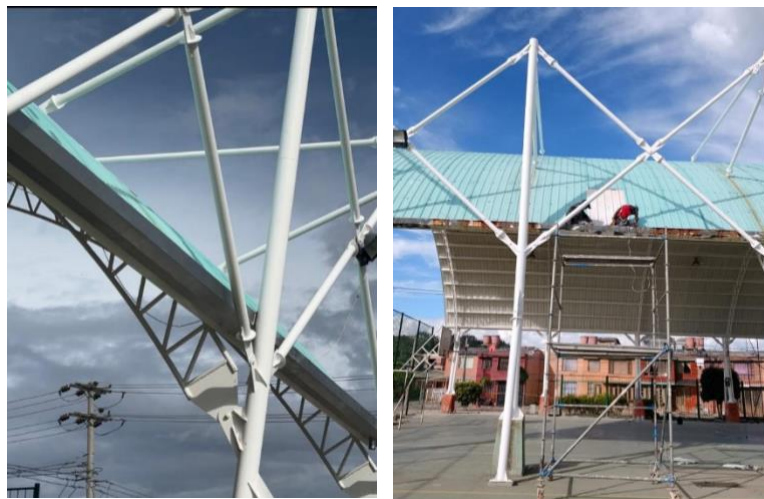
Fig. 15. Mantenimiento complementario

De forma complementaria, se realizó el seguimiento a las actividades de mantenimiento de la cubierta del polideportivo, las cuales incluyeron el sellado de fisuras, el ajuste de la tornillería y el mantenimiento general de las canaletas, como se indica en la Figura 15. Estas labores tuvieron como objetivo mejorar la

El sellado de fisuras se efectuó mediante la aplicación de un adhesivo híbrido ecológico marca Tekbond, de base polímero híbrido, adecuado para el sellado y pegado de materiales metálicos expuestos a condiciones ambientales. Este tipo de adhesivo se caracteriza por su alta adherencia, flexibilidad y resistencia a la humedad, lo que permite absorber pequeñas deformaciones y movimientos sin perder su capacidad de sellado.

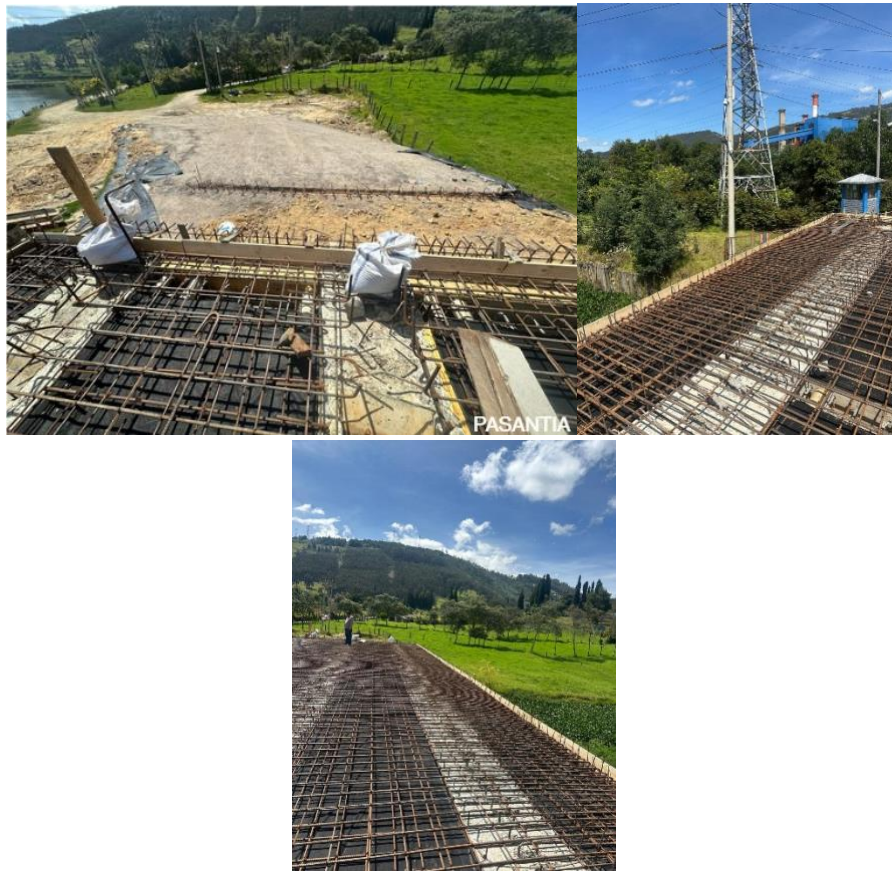
Fig. 22. Encofrado perimetral

Durante esta etapa se recomendó reforzar ciertos tramos del encofrado, asegurando la correcta alineación de la madera y evitando posibles desplazamientos durante la fundición del concreto.
