**ESPECIALIZACION EN PATOLOGIA DE LA CONSTRUCCIÓN**

**TRABAJO PROFESIONAL INTEGRADO 1  
ENTREGA FINAL**

**ESTUDIO PATOLÓGICO CASA SANTA MARIA DEL LAGO**

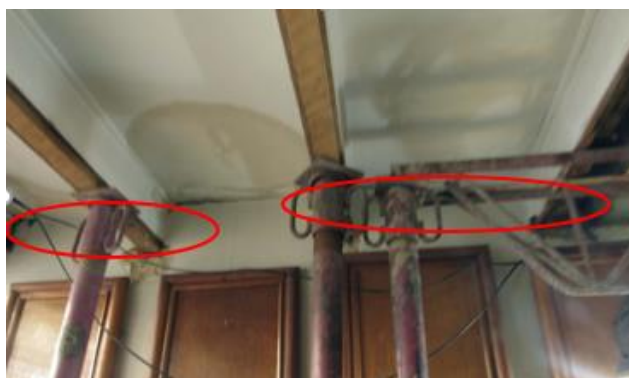
Ilustración 6. Falla 1. Fuente de la imagen: Autores.

Descripción de la lesión: Grieta con desprendimiento de acabado, el desarrollo y profundidad varía entre 0,5 mm y 1,5 centímetros. Se observa deformación en la placa de entepiso. Como causa directa se identifica el asentamiento diferencial.

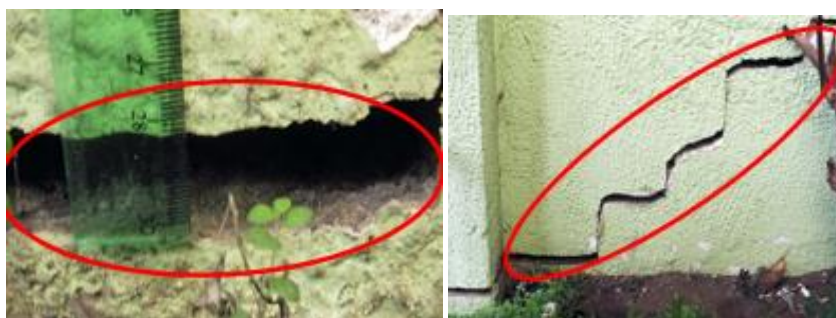
Ilustración 8. Falla 2. Fuente de la imagen: Autores

Descripción de la lesión: Grietas entre 1,5 y 2,5 centímetros en la base del muro ocasionadas por el asentamiento de la edificación. Como lesión secundaria se encuentra humedad por filtración, debido al ingreso de agua lluvia desde la edificación vecina por la abertura de la grieta.

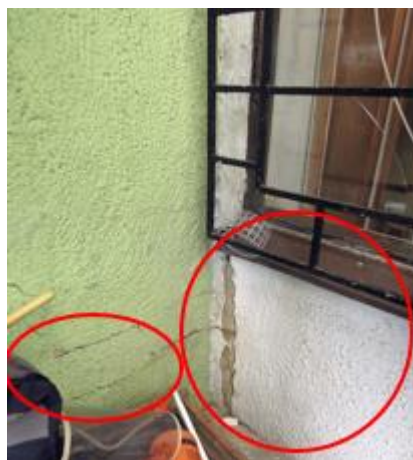
Ilustración 10. Falla 3. Fuente de la imagen: Autores.

Descripción de la lesión: Grieta vertical con desprendimiento e ingreso de agua, con fisuras horizontales, producto de movimientos y asentamientos. Como lesión secundaria se evidencia humedad.

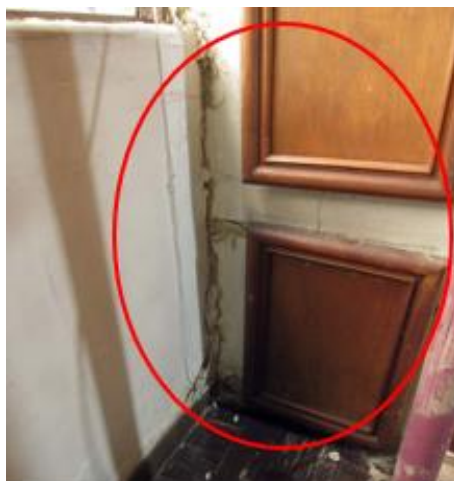
Ilustración 12. Falla 4. Fuente de la imagen: Autores.

Descripción de la lesión: Como lesión principal se evidencia una grieta vertical y derivado de esta se encuentra desprendimiento del acabado y fisuras horizontales. Como causa directa se determina el asentamiento de la edificación.

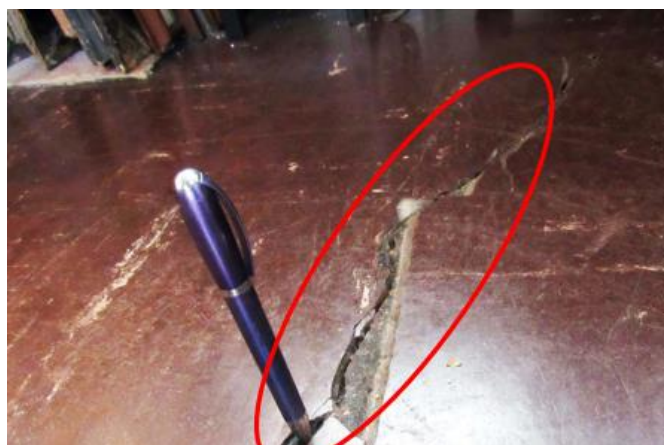
Ilustración 14. Falla 5. Fuente de la imagen: Autores.

Descripción de la lesión: Grieta que genera desprendimiento del acabado. El desarrollo y profundidad varían entre 0,5 mm y 1,5 centímetros. Se observa deformación en la placa de contrapiso.

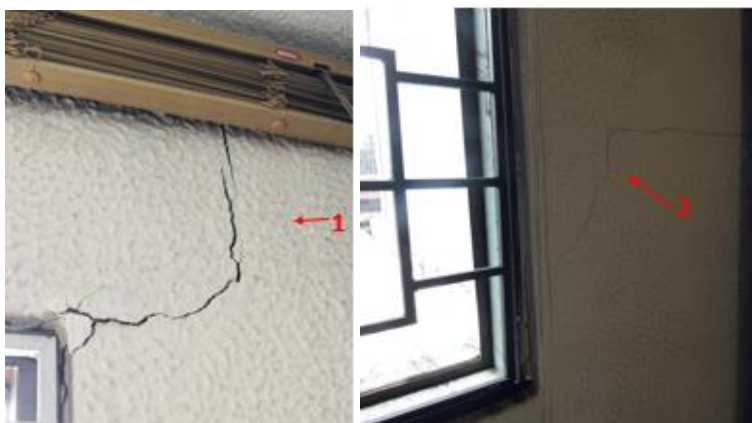
Ilustración 16. Falla 6 Fuente de la imagen: Autores.

Descripción de la lesión: Grieta y fisura en muro perpendicular al costado oriental. La grieta inicia desde el costado superior derecho del vano de la ventana y continua de manera diagonal. Fisura ubicada al costado derecho del vano de la ventana.

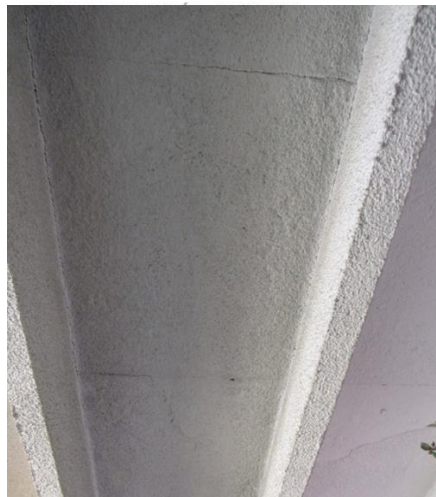
Ilustración 18. Falla 7. Fuente de la imagen: Autores.

Descripción de la lesión: En la parte central de la placa aérea del segundo piso, se evidencian fisuras longitudinales entre las viguetas prefabricadas, esto se debe al fuerte asentamiento que ha sufrido el muro del costado oriental y de la rotación de la casa en esa dirección.

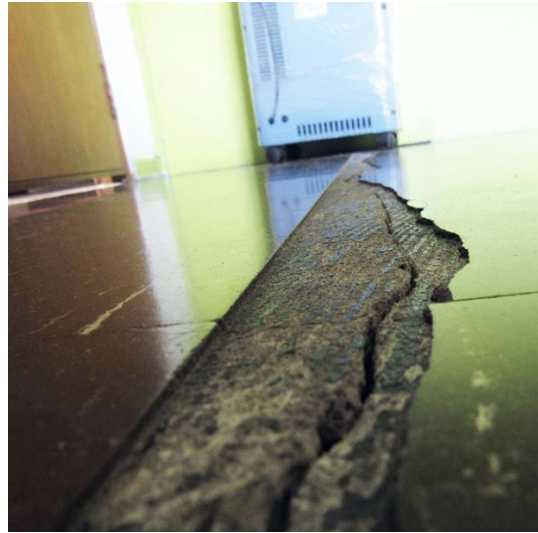
Ilustración 20. Falla 8. Fuente de la imagen: Autores.

Descripción de la lesión: Grieta en entrepiso del segundo nivel que ha provocado desprendimiento del acabado. Se debe al asentamiento del muro del costado oriental de la casa.

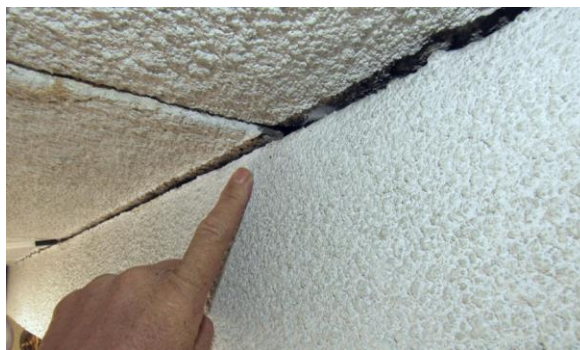
Ilustración 22. Falla 9. Fuente de la imagen: Autores.

Descripción de la lesión: Se evidencian grietas, se deben al asentamiento que presenta el muro del costado oriental, asentamiento causado por las altas cargas transmitidas al suelo por parte del nuevo edificio construido al costado oriental de la casa.

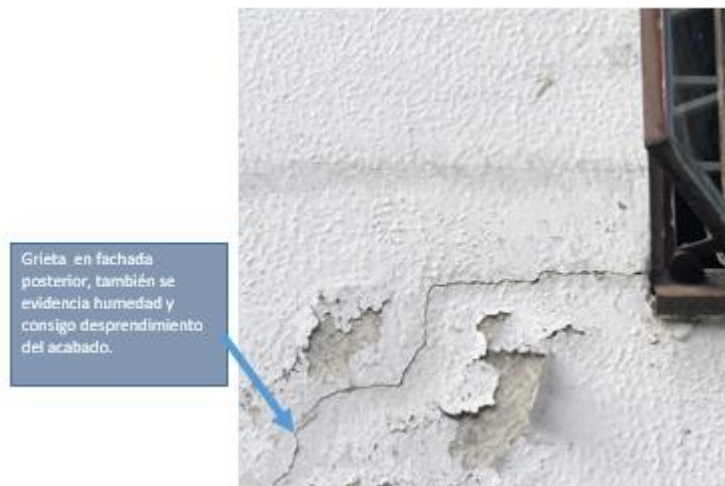
Ilustración 24. Falla 10. Fuente de la imagen: Autores.

Descripción de la lesión: Presencia de grieta desde el costado inferior del vano de la ventana la cual avanza de manera diagonal, se debe al asentamiento que presenta el muro del costado oriental, asentamiento causado por las altas cargas transmitidas al suelo por parte del nuevo edificio. Adicional, en la fachada se observa humedad por filtración y consigo desprendimiento de acabado.

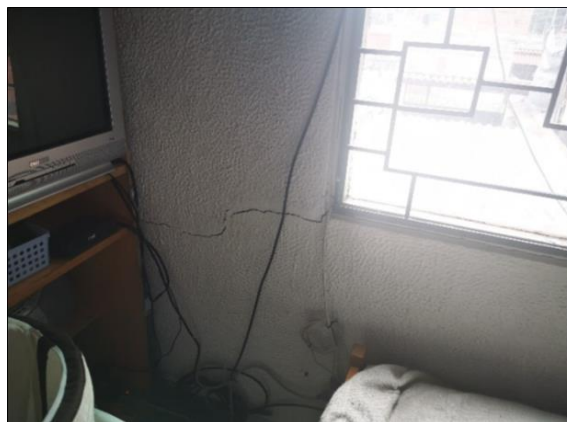
La lesión más importante convirtiéndolo en patología es el asentamiento diferencial sufrido en el costado occidente de la casa, pues fracturó la losa del primer y segundo piso, dando como consecuencia la aparición de grandes fisuras y grietas. Es de anotar que la composición de la estructura del paciente, son muros de carga y tanto en el primer piso como el segundo piso existen grietas de gran importancia que con esfuerzos dinámicos podría generar colapso.

Ilustración 25. Grieta en muro de alcoba de segundo piso. Fuente de la imagen: Autores.

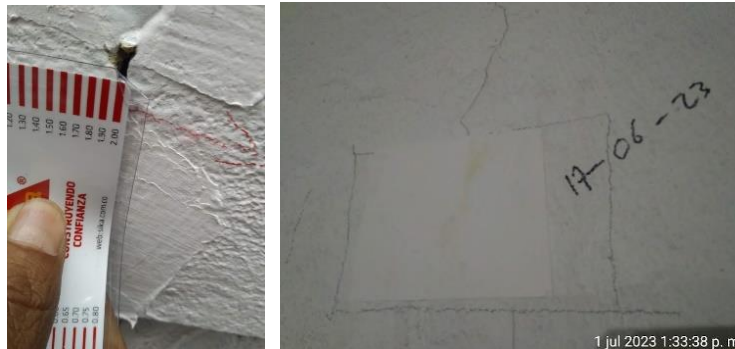
año, un seguimiento de fisuras mediante testigos de yeso, encontrando que la abertura y longitud de las lesiones no experimentaron cambios pues los testigos no sufrieron roturas. Acorde a lo anterior se concluye que el periodo de asentamientos finalizó y que es viable iniciar la intervención.

Ilustración 26. Testigos de yeso en fisuras sin rotura

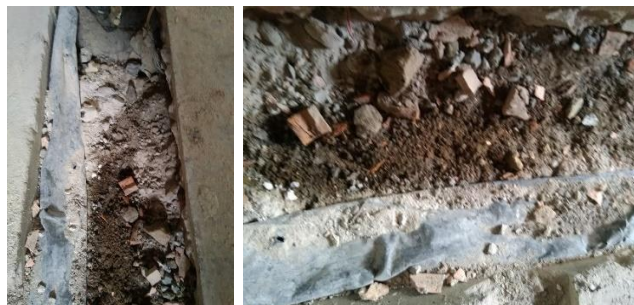
- Apique para verificar el estado de la cimentación: La cimentación del paciente corresponde a una capa de concreto ciclópeo el cual era compartido con la casa vecina que se ubica sobre el terreno que actualmente ocupa la edificación de cinco (5) niveles. Durante el proceso de excavación se fracturo la cimentación generando parte de las lesiones que actualmente experimenta nuestro paciente.

Ilustración 27. Cimentación paciente (concreto ciclópeo)

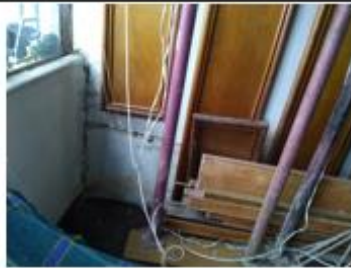
| Sala Comedor Eje A - 3 | | Flexión de muros | Severo | Grieta de 15mm a 20mm de ancho por la longitud del muro | | | | | |

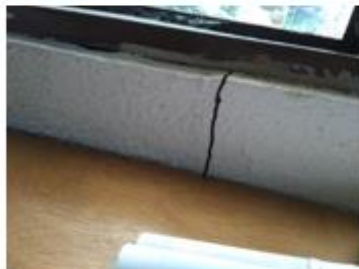
| Comedor Eje 2 | | Compresión | Moderado | Grieta vertical sobre el antepecho | | | | | |

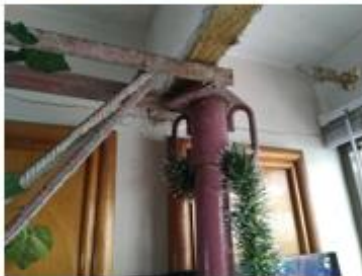
| Comedor muro superior Eje A-2 | | Flexión de muros | Severo | Grieta horizontal longitudinal superior. ( Marca viga perimetral superior de placa de piso 2) | | | | | |

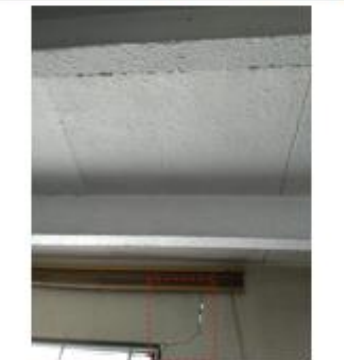
| Piso 2 | | | | |
|---|---|---|---|---|
| Muro junto costado superior derecho de la ventana alcoba 2 | Flexión de muros | Severo | Grieta para a la fachada 18mm desplazamiento vertical y horizontal | |

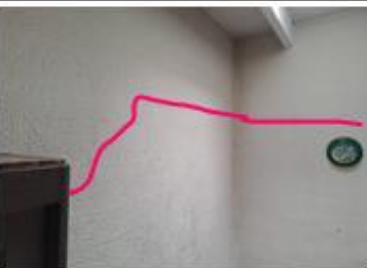
| Piso 2 | | | | |
|---|---|---|---|---|
| Muro de Escalera entre Ejes 2 y 3 continuando en el eje C | Flexión de muros | Moderado | Fisura de 1mm el cual continua en muros longitudinal y transversal | |

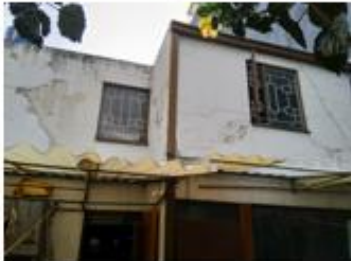
| Fachada posterior<br>Eje 2 entre A y C piso<br>2 | Flexión de<br>muros | Modera<br>do a<br>Severo | Grieta de 15mm<br>traspasa de la<br>alcoba 3 al<br>exterior. Ingreso<br>de humedad por<br>agua lluvia. | | | |

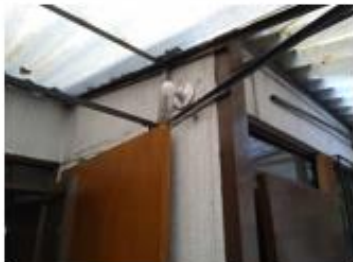
| Fachada posterior<br>Eje 2 entre A y C piso<br>1 | Flexión de<br>muros | Modera<br>do a<br>Severo | Fisura de 1,2mm<br>marca la viga<br>perimetral<br>desconfinamien<br>to muro-viga | | | |

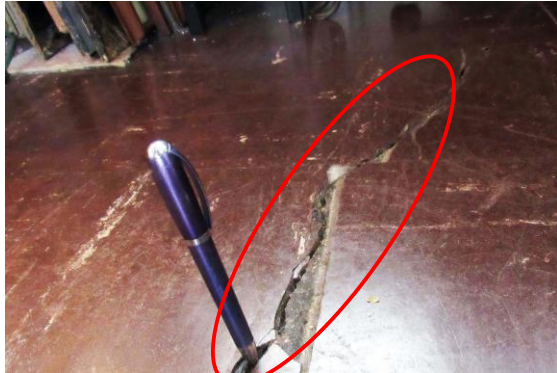
| FICHA LEVANTAMIENTO DE LESIONES | | | | | | No de<br>ficha | 7 de 12 | | | | |
|---|---|---|---|---|---|---|---|---|---|---|---|
| <p><b>Casa en planta 1</b></p> | | <p>Grieta en piso en sala comedor</p> | | | | | | | | | |
| <b>Descripción:</b><br>Grieta con desprendimiento de acabado en piso longitudinal. El desarrollo y profundidad varían entre 0,5mm y 1,5 centímetros. Se observa deformación en la placa de contrapiso. | | <b>Tipo</b> | <b>Lesión</b> | | <b>Ubicación</b> | <b>Causa</b> | | <b>Grado</b> | | | |

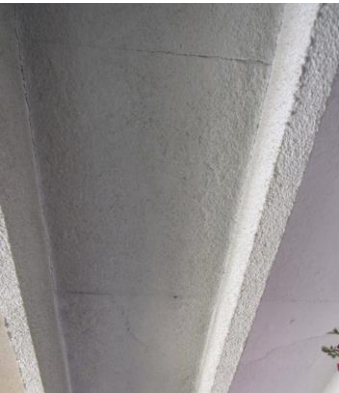
| FICHA LEVANTAMIENTO DE LESIONES | | | | | | No de<br>ficha | 9 de 12 | | | | |
|---|---|---|---|---|---|---|---|---|---|---|---|
| <p>Fisura longitudinal en la placa aérea entre viguetas prefabricadas</p> | | | | | | | | | | | |

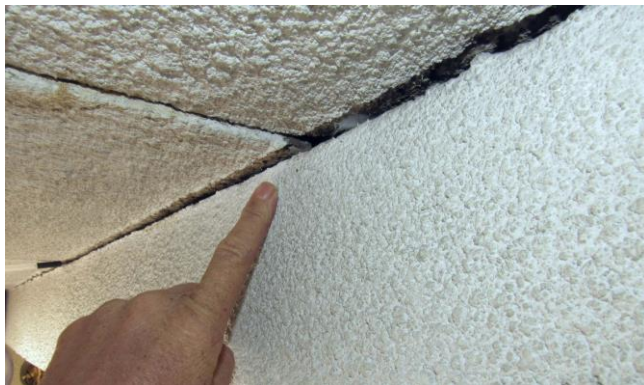
| FICHA LEVANTAMIENTO DE LESIONES | | | | | | No de ficha | 11 de 12 | | | |
|---|--|---|---|---|---|---|---|---|---|---|
| <p>Grieta en entrepiso alcoba segundo nivel con desprendimiento del acabado.</p> | | | | | | | | | | |
