**ANÁLISIS DE DESGASTE DE LOS MARTILLOS DEL MOLINO BUHLER EN  
ALIMENTOS POLAR COLOMBIA S.A.S**

**Trabajo de Grado en la modalidad de Pasantía para optar al título de  
Ingeniero Mecánico**

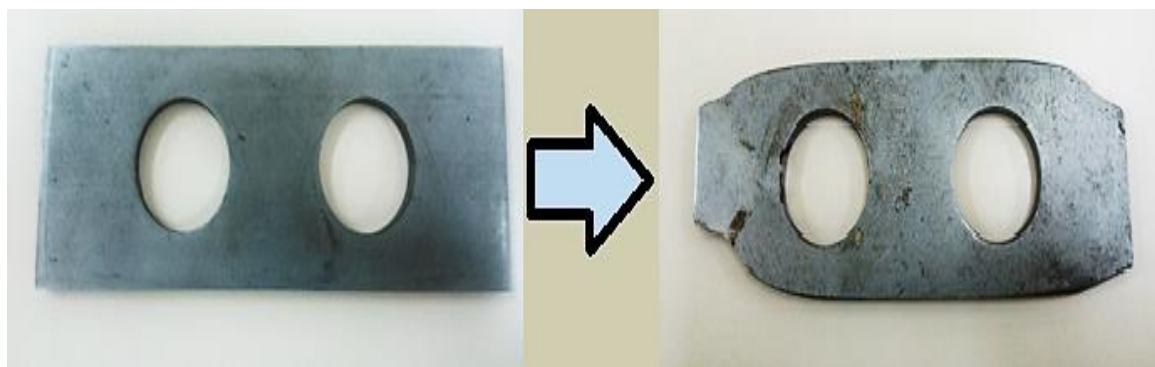
**Figura 3. Desgaste de los Martillos**

Como el desgaste de los martillos se ha acelerado en los últimos años, esto ocasiona en primer lugar, un aumento del número de paradas para ejecutar el respectivo mantenimiento del molino, causando además la disminución de la productividad del equipo; y en segundo lugar se genera un sobre costo al ser necesario cambiar los martillos en periodos de tiempo más cortos. La figura 3 muestra el desgaste presente en los martillos.

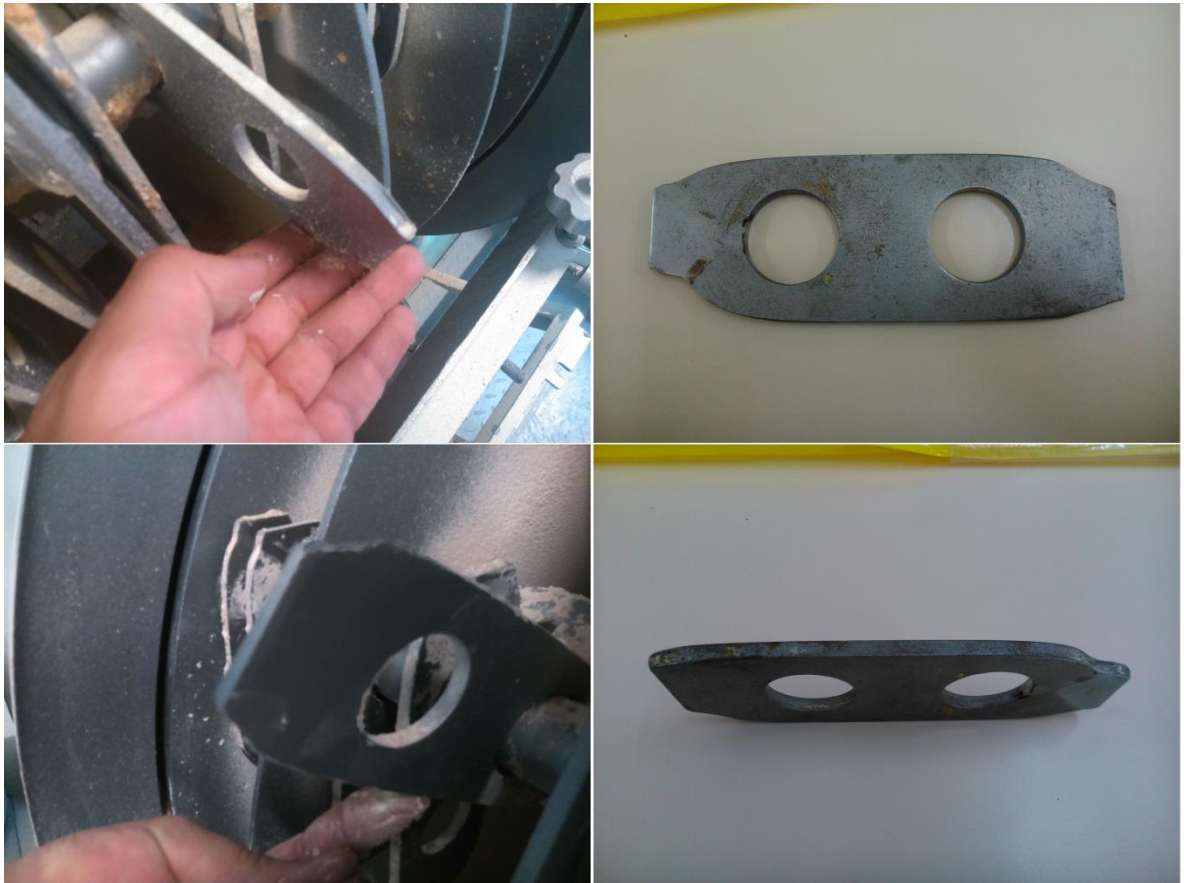
Figura 5. Collage Fotografías Inspección visual

Lo primero que salta a la vista es el cambio de forma de la pieza a causa del desgaste (remoción de material); y si se detalla la zona del desgaste, se puede apreciar que se genera una concavidad en todas las puntas, es decir que no es uniforme el desgaste en cada filo de corte.

Una vez es limpiada la pieza no se ven rastros de corrosión en alguna parte de la superficie, por lo cual se descarta el desgaste corrosivo.

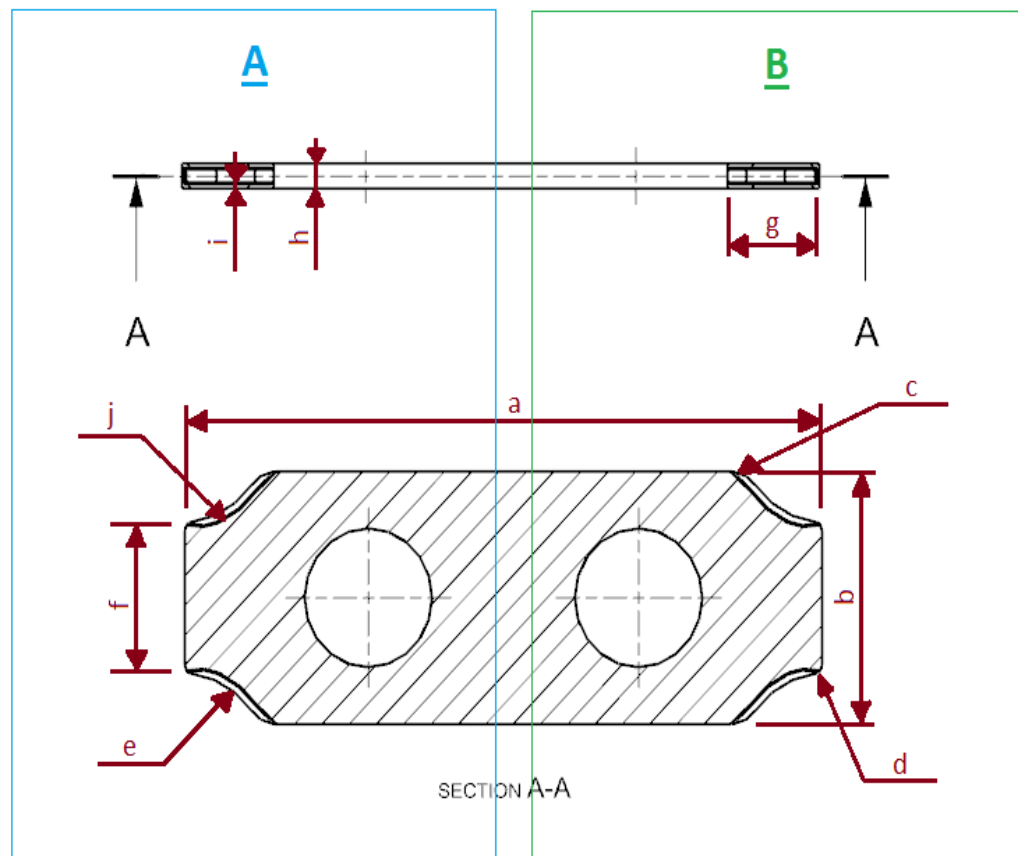
Figura 6. Plano Guía Medición del Desgaste

La siguiente imagen corresponde a un plano del martillo, donde se especifica en que puntos se tomaron las medidas. Es válido anotar que se dividió el martillo en dos zonas, A y B, debido a que este tiene 4 filos de corte. En cada zona se tomaron todas las medidas acotadas. El espesor de 6 mm se mantiene en todos los martillos.

Con respecto a la variación del peso del martillo, se tiene según medición realizada en planta, que un martillo pesa **380 gramos**, con una variación de más o menos 2 gramos. Los martillos desgastados tienen un peso promedio de **332,4 gramos**, con una variación de más o menos 5 gramos. Con esto se tiene una remoción de material que corresponde al **12.5%** del peso total de la pieza.

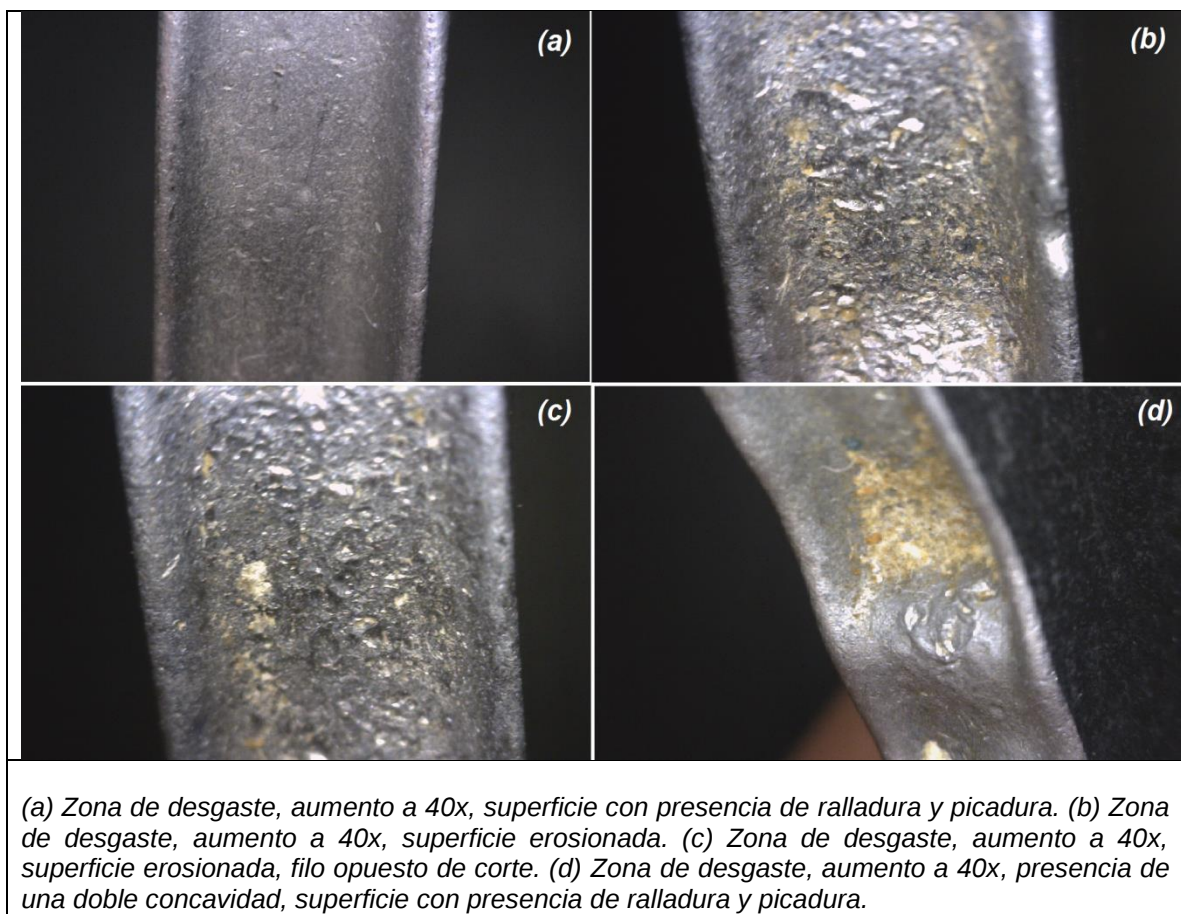
**Tabla 2. Fotografías Estereoscopio**

Estas fotografías dejan ver la formación de cráteres en la superficie desgastada, lo cual es una indicación clara de un desgaste de tipo erosivo. No se utilizó la ecuación de desgaste, ya que esta se puede emplear es con el desgaste de tipo abrasivo.

Con la información recolectada, fue preciso definir el tipo de desgaste que se presenta en los martillos, teniendo como resultado un **desgaste de tipo erosivo** netamente, no existe otro tipo de desgaste involucrado. Gracias al análisis del funcionamiento del equipo (martillos), la materia prima que está involucrada (no siendo lo demasiado húmeda para un desgaste de tipo corrosivo o químico) y las fotografías con aumento tomadas de la zona del desgaste, se pudo establecer que el impacto que se genera en los filos de corte de los martillos es la causa de la remoción de material, y por ende de este tipo de desgaste.

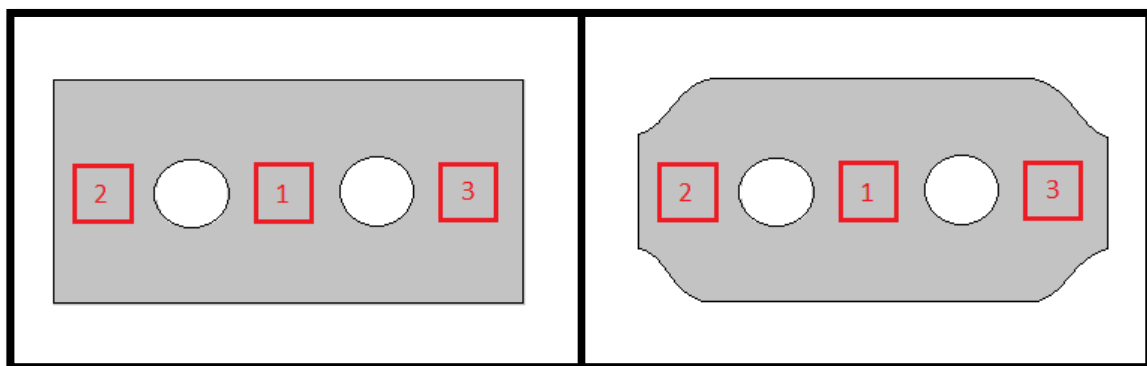
**Figura 10. Zonas de Medición**

Se realizó el ensayo de dureza en un martillo nuevo y uno ya desgastado, con el fin de comparar si existe algún cambio en la dureza superficial de las piezas luego de la operación. Cada martillo se dividió en tres zonas, y se tomaron 10 datos de cada zona. Figura 10.

Los resultados del ensayo de dureza realizado están comprendidos en el anexo D. Con el ensayo de dureza se pudo determinar que: la dureza superficial del martillo es de **305 HB (32 HRC)**, propiedad que cambia durante la operación, ya que al realizar la medición en los martillos ya desechados se tiene un resultado de **340 HB (37 HRC)**, este cambio puede obedecer a un endurecimiento por impacto, ya que la temperatura alcanzada dentro de la recámara de molienda no supera los 70°C, por lo cual no es suficiente para un cambio de fase del acero.

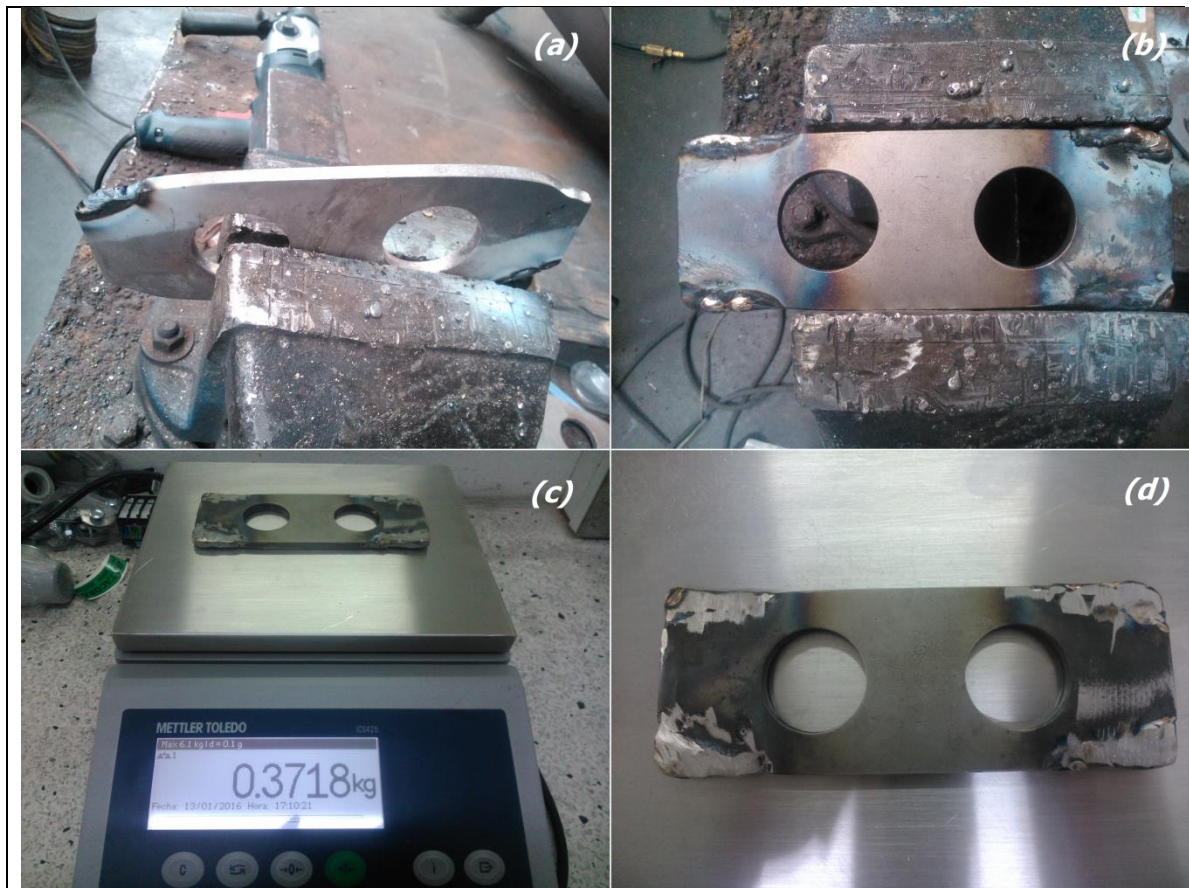
Tabla 5. Proceso de Restauración Martillos Buhler

Como se tiene un material con alto contenido de carbono en su superficie, su soldabilidad es poca, lo cual genera inconvenientes al escoger cual tipo de soldadura es apta para su reparación. La soldadura EutecTrode 680 CGS (ficha técnica, anexo G) está especialmente diseñada para aceros con difícil soldabilidad, y es utilizada en la industria para la reparación de resorte, ejes, engranajes, entre otros.

(a) Primera etapa de relleno con soldadura 680. (b) Martillo con sus cuatro filos de corte reformado y listo para pulido. (c) martillo pulido y pesado en báscula para corroborar su peso con respecto al original. (d) martillo terminado y listo para operación.

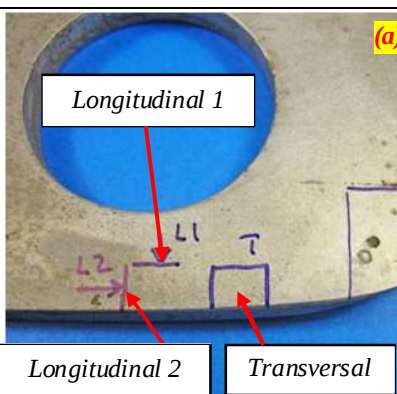
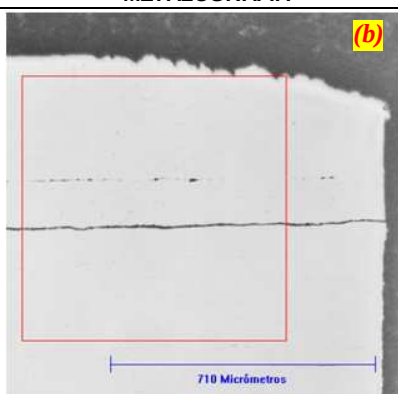
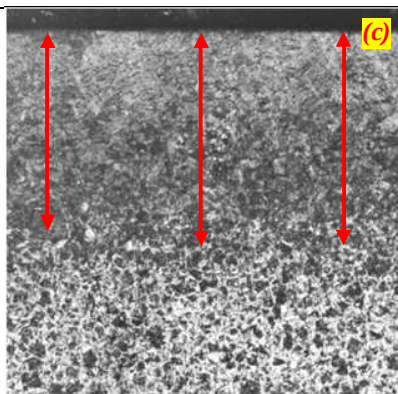
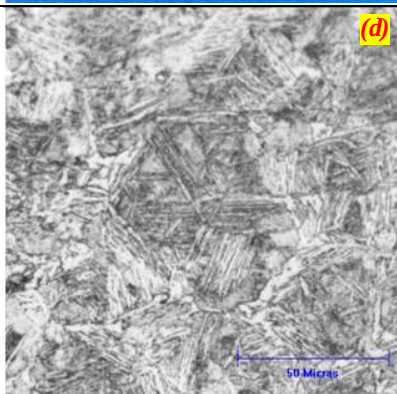
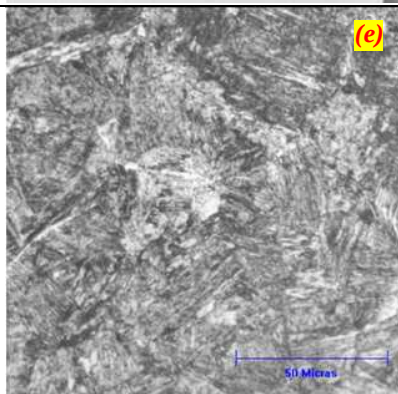
**temple y revenido** para aumentar su dureza y aliviar tensiones; y también tienen un proceso de **cementación**, que permite aumentar la dureza superficial de los martillos, agregando mayor contenido de carbono. En la capa externa del martillo el análisis químico arroja que se consideraría un acero de alto carbono al llegar a un 0.68% de C. Esto explicaría la concavidad que se genera en los filos de corte del martillo. Ya que al tener diferentes durezas el núcleo del martillo con su superficie, el desgaste en esta zona no es uniforme.

</div></div> <p>(a) Martillo con zonas metalográficas. (b) Sección longitudinal 1. Inclusiones con morfología C (silicatos) en severidad 4 de la serie gruesa, medido por el método de comparación A de la norma ASTM E45 – 11 (sin ataque químico). 100X. (c) Sección longitudinal 1. Presencia de capa cementada en el martillo (ataque químico). 50X. (d) Sección longitudinal 2 en núcleo. Microestructura compuesta por granos de martensita revenida y ferrita acicular en límite de grano, con tamaño de grano de la austenita previa al temple ASTM No 5, medido según el método de comparación de la norma ASTM E112-10 (ataque químico). 800X. (e) Sección longitudinal 2 en exterior de la capa cementada. Microestructura compuesta por granos de martensita revenida (ataque químico). 800X. Ataque químico realizado con reactivo Nital al 2%.</p>
