# **ANÁLISIS DE FACTORES DE RIESGO EN LA MOVILIDAD PEATONAL DE LA CARRERA 22, ENTRE CALLE 4 Y CALLE 1, Y DENTRO DE LA UNIVERSIDAD SANTO TOMÁS SEDE AGUAS CLARAS VILLAVICENCIO – META**

**Nadine Hélène Rey Acevedo**

Facultad de Ingeniería Civil, Universidad Santo Tomas sede Villavicencio, Estudiante de Ingeniería Civil, nadinerey@usantotomas.edu.co

**Johana Lisset Casas Orjuela**

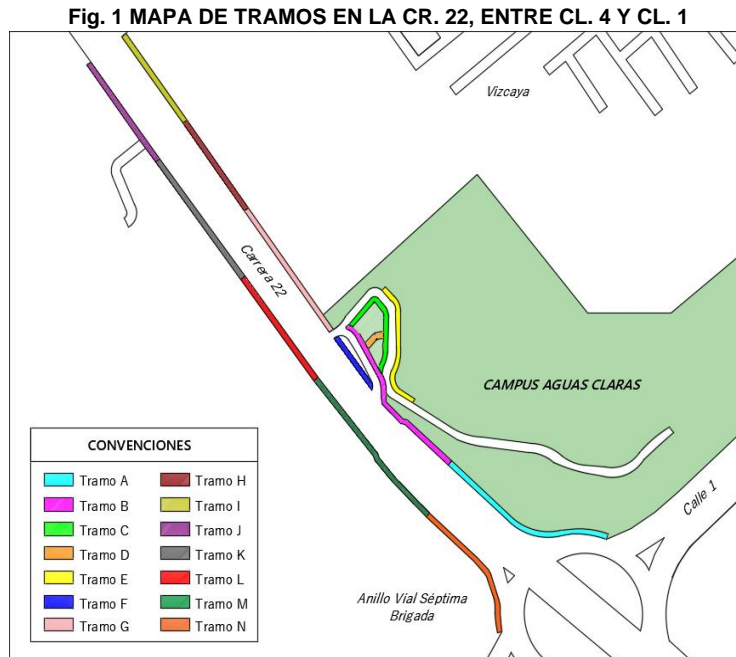
La inspección se realizó por tramos como se muestra en la Figura 1, en donde se analizaron longitudes máximas de 150 metros y mínimas de 15 metros en el segmento de la carrera 22 comprendido entre la calle 1 y la calle 4. Las longitudes de los tramos fueron seleccionadas en su mayoría a partir de los cambios estructurales vistos en la franja de circulación peatonal.

Durante la inspección se identificaron dos segmentos cuyo camino se ha formado sobre el pasto, estos son los tramos I y J, cuyas longitudes suman en total 184 metros aproximadamente sin andén.

En cuanto a las pendientes, tanto longitudinal como transversal, se aprecian valores menores al 2% en todos los tramos excepto en aquellos que no cuentan con una estructura peatonal construida, es decir, en los tramos I y J
