**Práctica empresarial como apoyo técnico y administrativo al área de saneamiento básico  
en la empresa de servicios públicos domiciliarios de Lebrija**

**Trabajo de grado para optar el título de Ingeniero Civil**

**Universidad Santo Tomás, Bucaramanga**

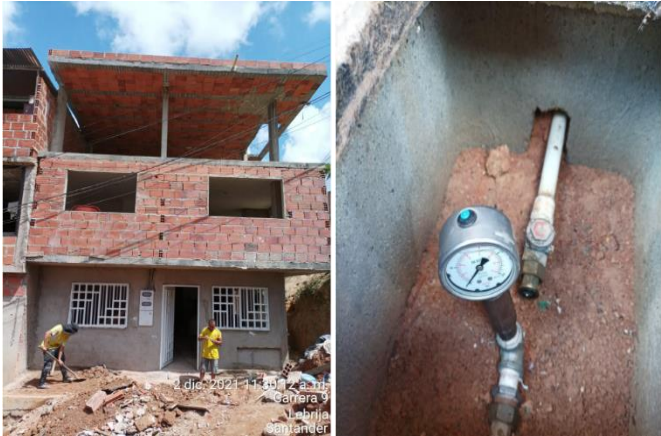
| Motivo de la visita | Fecha | Evidencia | Hallazgos |
|---|---|---|---|
| Solicitud de un punto de agua en la vivienda ubicada en la transversal 7 en el barrio brisas de campo alegre | 11-feb-2022 | <p>predio y evidencia de toma de presión.</p> | <p>Se realizó la visita y se evidenciaron varios factores:</p> <ul style="list-style-type: none"> <li>Se hizo la prueba de presiones en un predio a la misma altura del predio en cuestión, siendo las 11:30 am del día 11 de febrero del presente año, en donde arrojó un resultado de 0 PSI .</li> <li>No se cuenta con redes de acueducto y alcantarillado en la zona.</li> <li>El predio no cuenta con sistema de presión constante como lo estipula la resolución 0330 del 2017</li> </ul> |

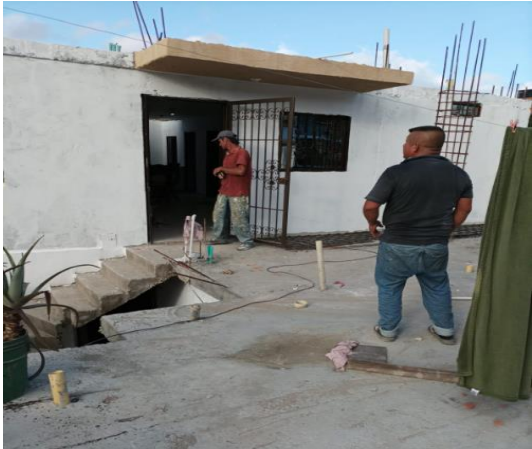
| Motivo de la visita | Fecha | Evidencia | Hallazgos |
|---|---|---|---|
| Solicitud de punto de agua para vivienda multifamiliar ubicada en la calle 10 #10-28 barrio el Centro. | 12-feb-2022 | <p>Vivienda multifamiliar</p> | <p>El predio se encuentra al fondo de la vivienda en un segundo piso, las presiones en la zona son buenas y no hay problema por ese lado, se recomienda establecer una mejor ubicación de las cajas y tuberías, ya que están pensando en ponerlas en frente de la puerta y no es recomendable esa ubicación y el espacio para contadores es limitado.</p> <p>Además, se recomienda que, si se tiene pensado construir otro piso, ir pensando en el sistema de presión constante que se recomienda para este caso.</p> |

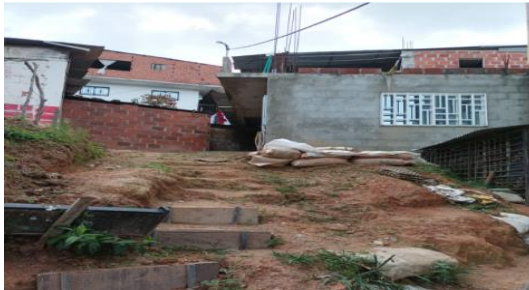
| Motivo de la visita | Fecha | Evidencia | Hallazgos |
|---|---|---|---|
| Solicitud de servicios de acueducto y alcantarillado para la casa ubicada en el barrio brisas de campo alegre | 16-feb-2022 | | No se cuenta con red matriz en la zona, por lo que no es posible dar la viabilidad hasta no tener red, además se recomienda ir pensando en el sistema de bombeo, puesto que en los papeles que presenta ante la empresa tiene proyectado tres pisos. |

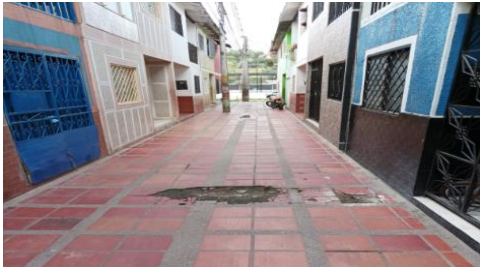
| Motivo de la visita | Fecha | Evidencia | Hallazgos |
|---|---|---|---|
| Hundimientos en la vía peatonal a causa de un daño en la red en el barrio Brisas de Campo Alegre | 23-feb-2022 | | Evidentemente se observa el hundimiento debido a una fuga en el tubo de alcantarillado y se programa otra visita para realizar la reparación del tramo afectado. |

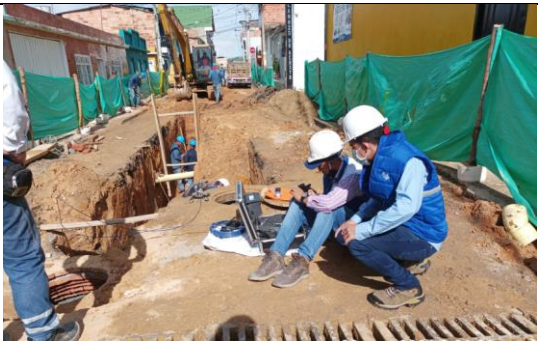
| Actividad | Fecha | Evidencia | Tipo de control (descripción)/Descripción general (malas- buenas prácticas) |
|---|---|---|---|
| Se realiza inspección de tramo de alcantarillado (30mts) por medio de la cámara de inspección en la obra de la calle 14. A cargo del ingeniero civil | 05-oct-2021 | <br>Inspección tramo de tubería | Control de ejecución( se realiza la inspección de un tramo de tubería de 30 metros, la tubería se encuentra en perfecto estado, evidenciando que no hay obstrucción en dicho tramo, además en compañía de la siso, se le hace una revisión al entibado del tramo/ las actividades de entibado del tramo se realizaron de buena forma, todo acorde a las especificaciones técnicas del EMPAS y a las observaciones realizadas por el siso de interventoría. |

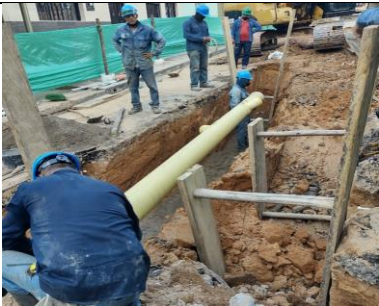
| Actividad | Fecha | Evidencia | Tipo de control (descripción)/Descripción general (malas- buenas prácticas) |
|---|---|---|---|
| Supervisión en obra calle 14 en la instalación de tubería sanitaria de 16" 10" 6" | 14-<br>oct-<br>2021 | | Control de ejecución (se realiza la supervisión de la instalación de la tubería, revisando que el entibado propuesto se encuentre en las condiciones óptimas para evitar accidente/ la actividad tubo un percance, ya que no se había realizado de buena manera el entibado en una zona y se procede a realizar el cambio de este. |

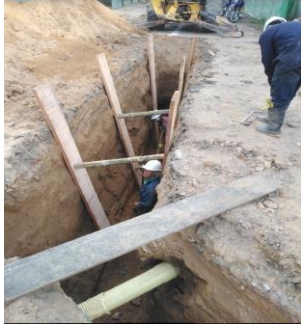
| Actividad | Fecha | Evidencia | Tipo de control (descripción)/Descripción general (malas- buenas prácticas) |
|---|---|---|---|
| En conjunto con la profesional de seguridad y salud en el trabajo se realiza visita para supervisar si el entibado esta de forma adecuada y posteriormente se realicen las reposiciones de esa zona | 31-nov-2021 | <p>Entibado calle 7</p> | Control de ejecución (se hace la visita correspondiente a la obra en donde se evidencian entibados para realizar la instalación de tubería hidráulica de 3") / se observa que en una zona no está instalado adecuadamente el montaje y se le avisa al residente de obra para que realice el cambio correspondiente para así evitar accidentes. |

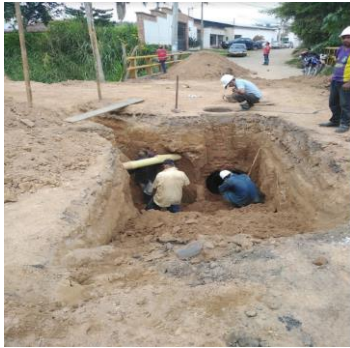
| Actividad | Fecha | Evidencia | Tipo de control (descripción)/Descripción general (malas- buenas prácticas) |
|---|---|---|---|
| Visita de inspección para adecuación del pozo en la calle 7 entre 9 y 10 | 2-dic-2021 | <p>Pozo calle 7 entre 9 y 10</p> | Control de ejecución (instalación y adecuación de pozo de inspección en la calle 7 entre las carreras 9 y 10. Se realizó de 2.50 metros de altura, para que no hubiera problemas con la rasante de la vía)/ la actividad de se llevó a cabo bajo la supervisión del ingeniero Diego Ardila y el interventor de la obra y todo marchó a la normalidad. |

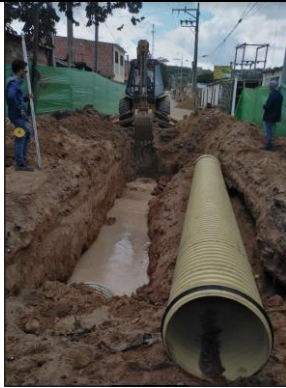
| Actividad | Fecha | Evidencia | Tipo de control (descripción)/Descripción general (malas- buenas prácticas) |
|---|---|---|---|
| Empalme de tubería corrugada de 36" en la calle 7 con 8 | 9-dic-2021 | <p>Tuberia de 36"</p> | Control de ejecución (supervisión del empalme en la carrera 8 con la tubería de 36") / la actividad se ve retrasada por una precipitación en la noche anterior, se realizó primero el achique de agua para trabajar con mayor facilidad. |

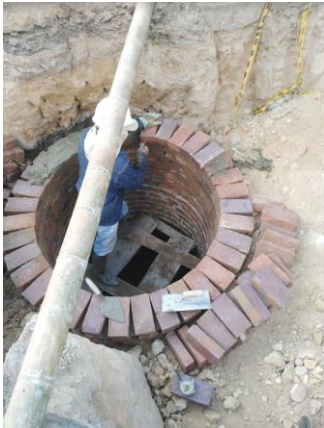
| Actividad | Fecha | Evidencia | Tipo de control (descripción)/Descripción general (malas- buenas prácticas) |
|---|---|---|---|
| Visita a obra, construcción de pozo en la calle 7 con carrea 14 | 19-<br>dic-<br>2021 | | Control de ejecución (se realiza la visita a la construcción de pozo en la calle 7 con carrera 14. / se observa que el pozo queda muy por encima de la rasante y se le hace la observación al ingeniero residente, posteriormente se revisan los planos y se encuentra un error, por lo que tocó demolerlo y empezar a construirlo desde 0. |
