UNIVERSIDAD SANTO TOMAS – SECCIONAL TUNJA
 FACULTAD DE INGENIERÍA CIVIL
 FORMATO SEGUIMIENTO PASANTÍA / TRABAJO SOCIAL

Nombre empresa		Constructora Amavia S.A.S.			
Nombre estudiante		Kevin Steven Niño Cortés			
Semana No.	2	Rango fecha	18-11-2019 - 23-11-2019	Total Horas Aprobadas	52

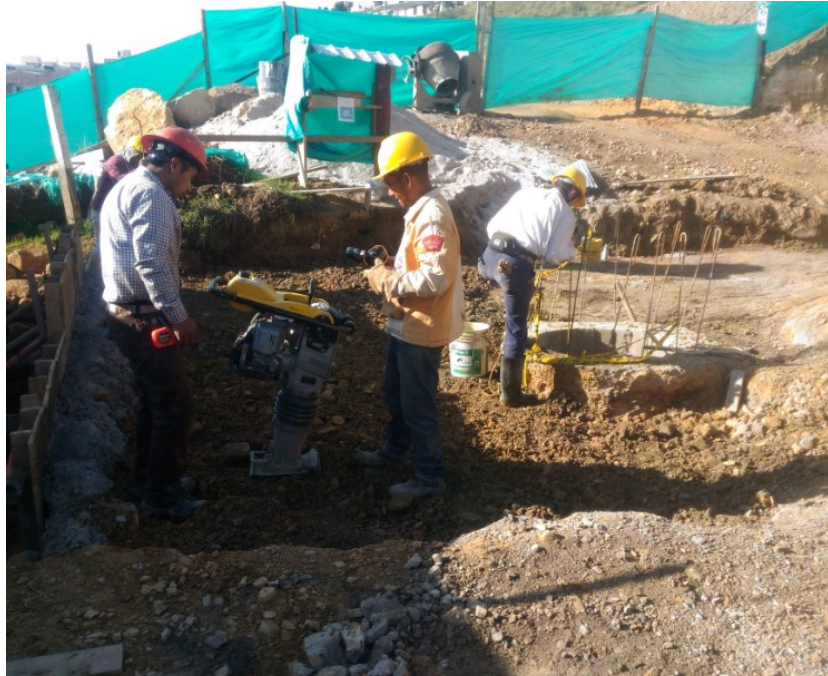
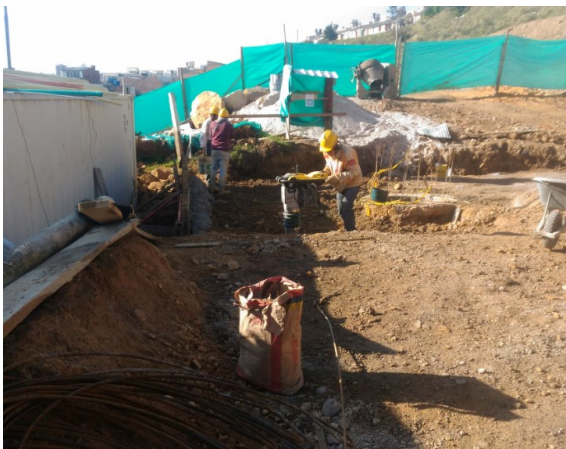
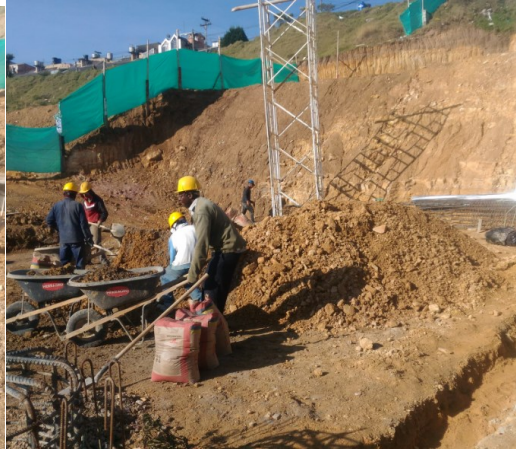
Compactación Eje I-3

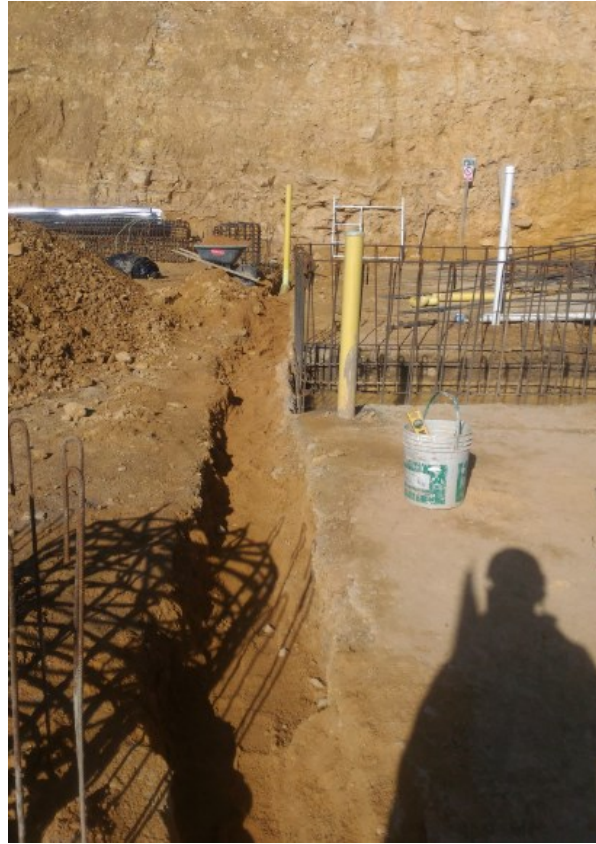
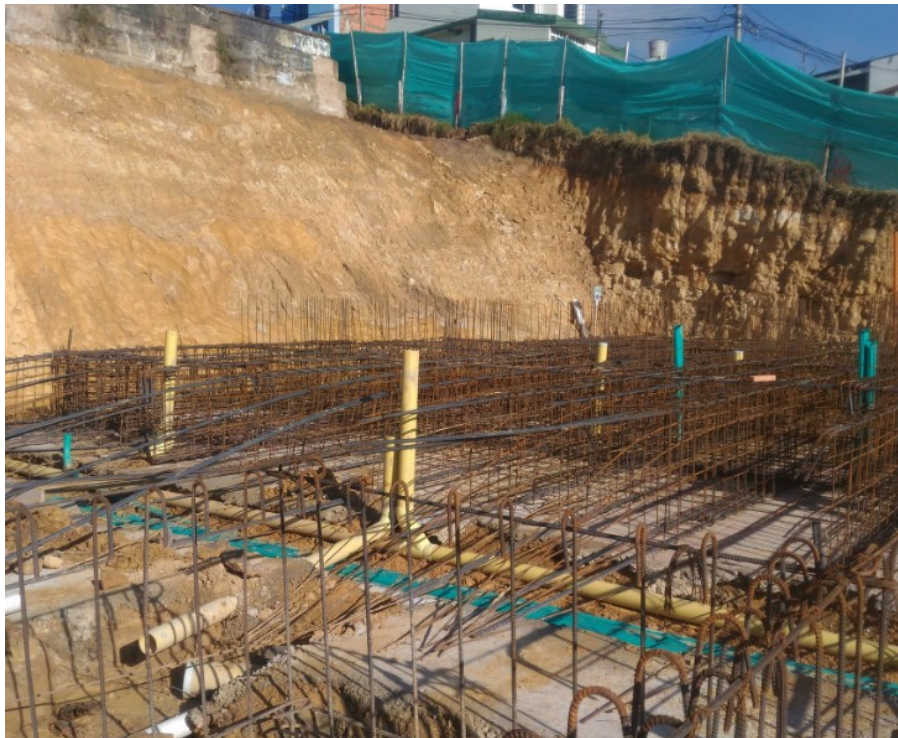
Instalación de tubería sanitaria

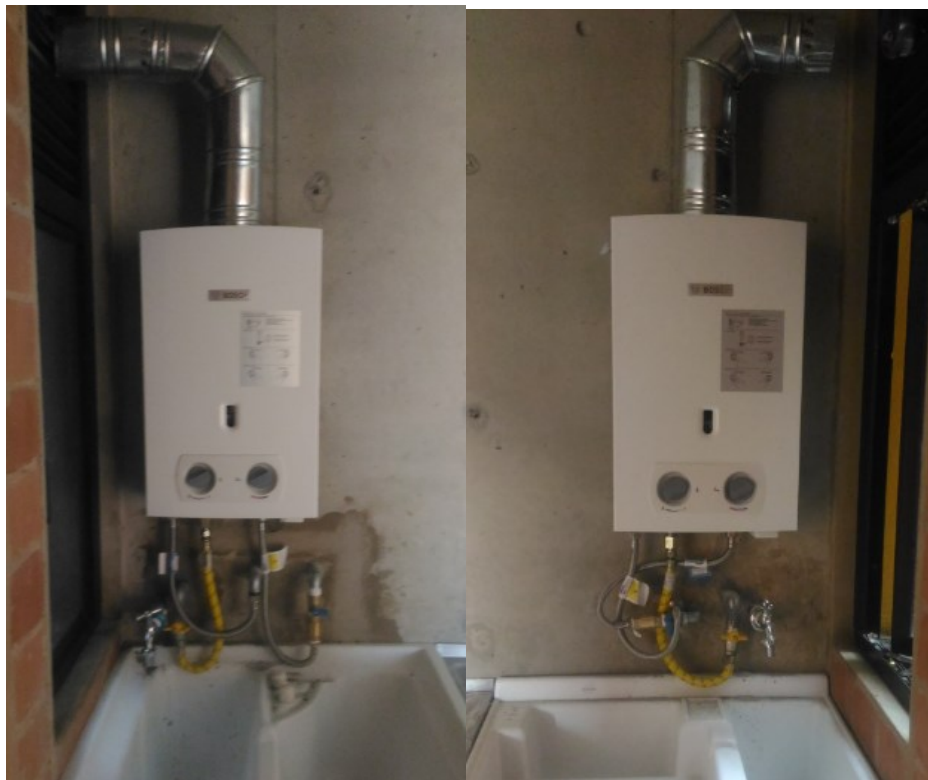
Instalación de calentadores

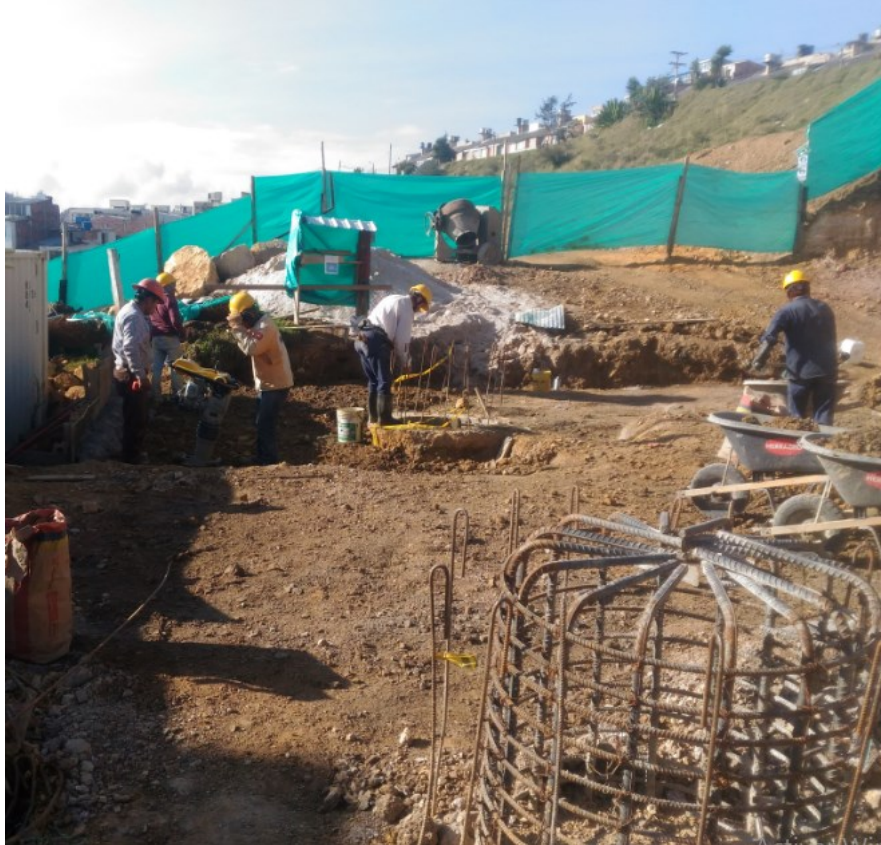
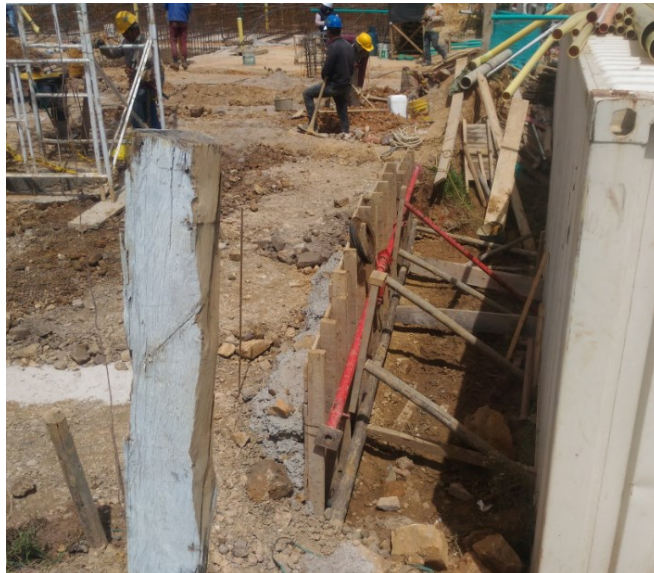
Compactación de terreno I-3

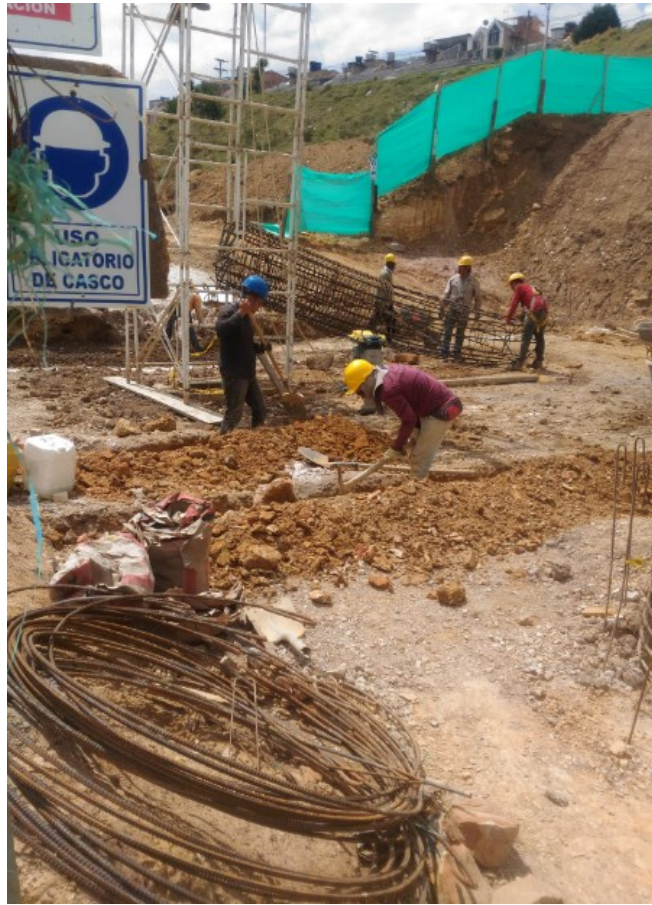
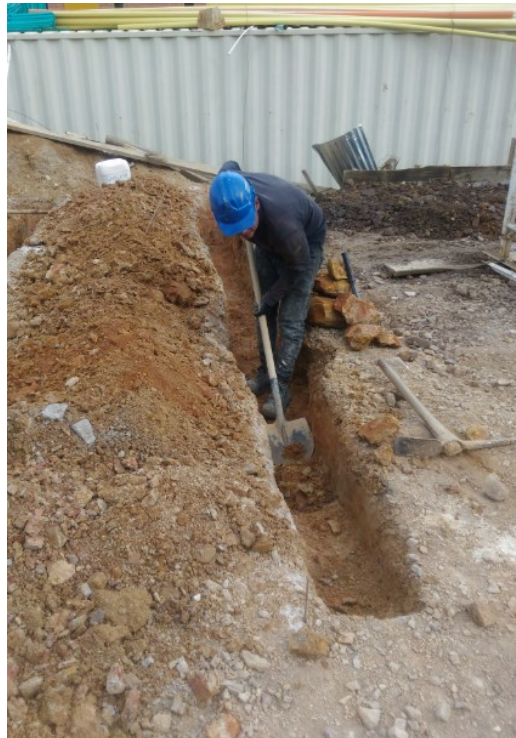
Excavación tubería sanitaria

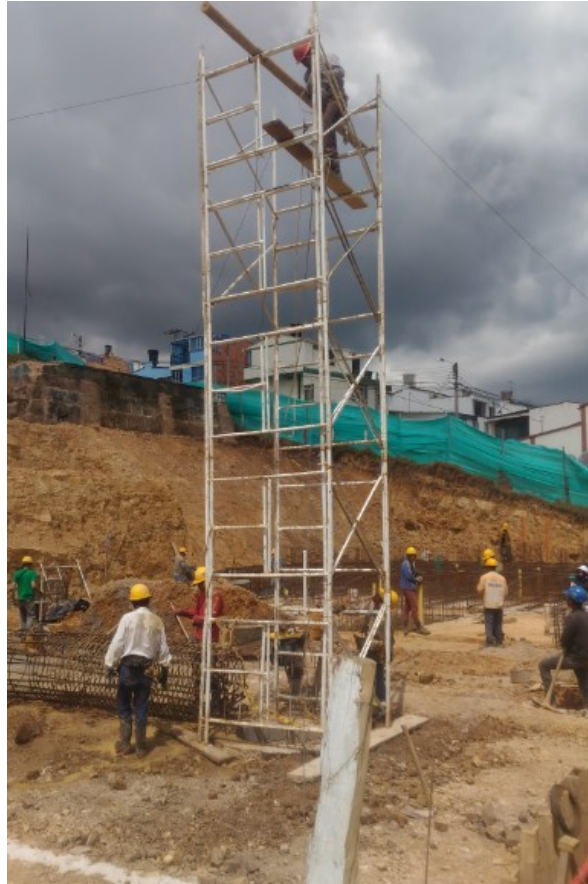
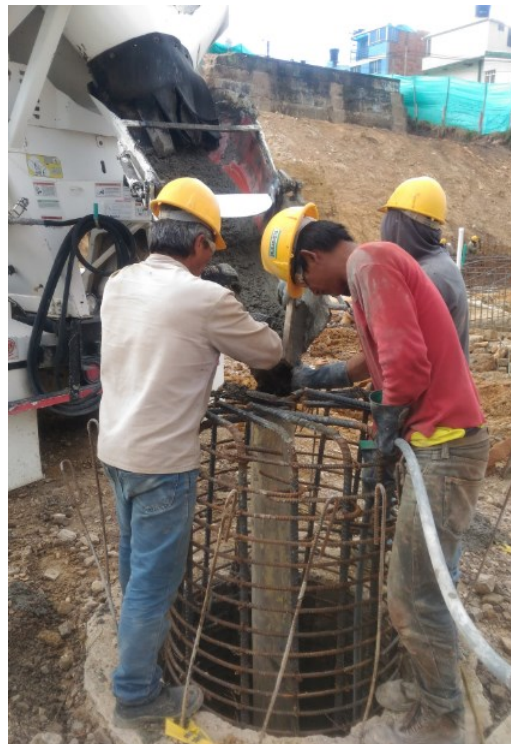
Ubicación fuste I-3

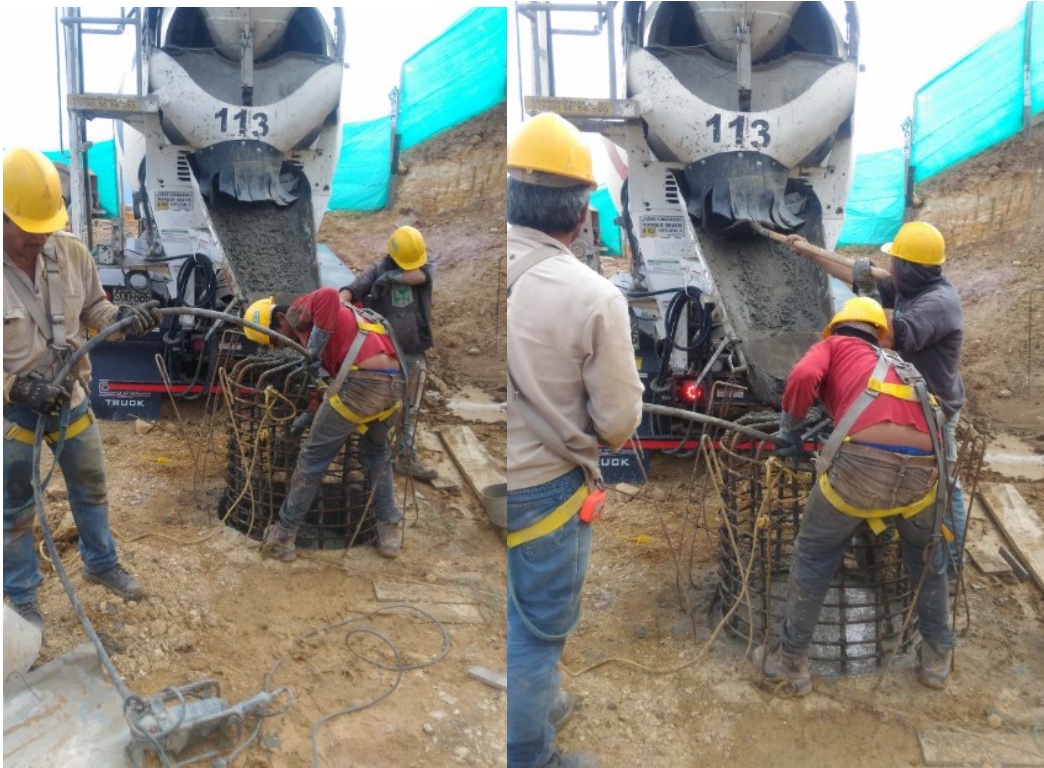
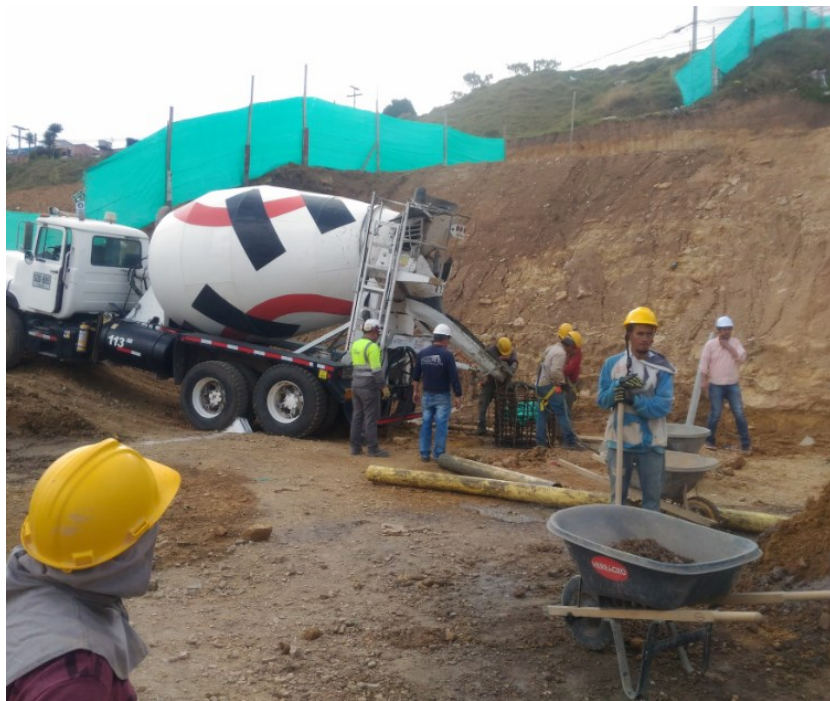
Fuste C-3

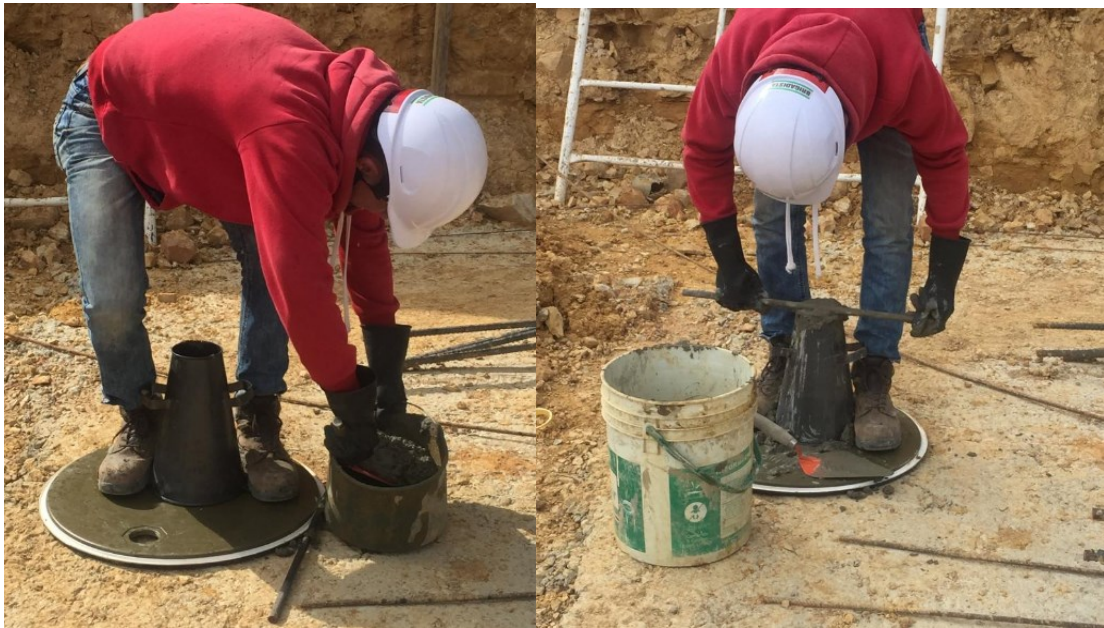
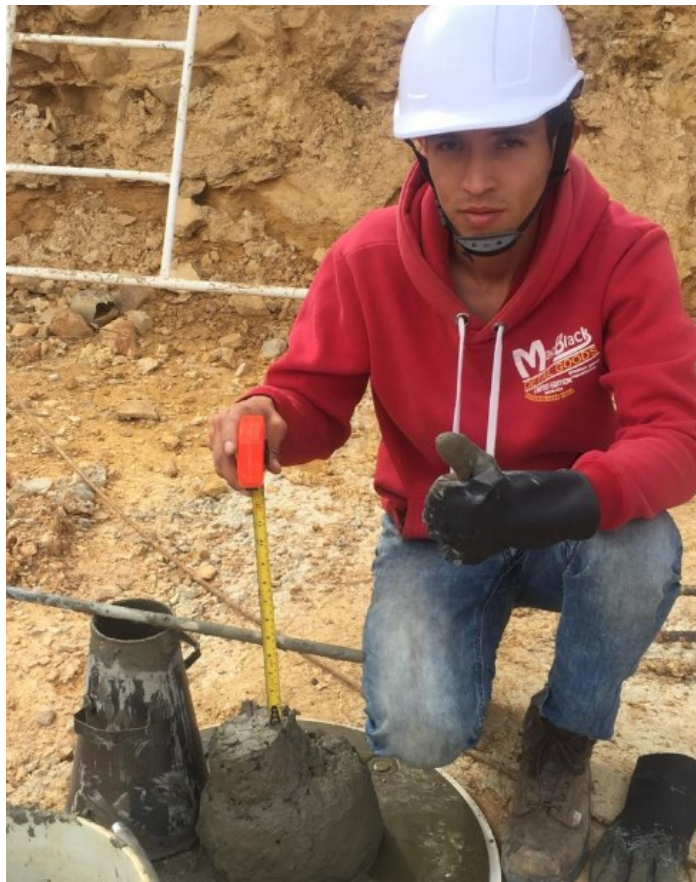
Ensayo cono de Abrams

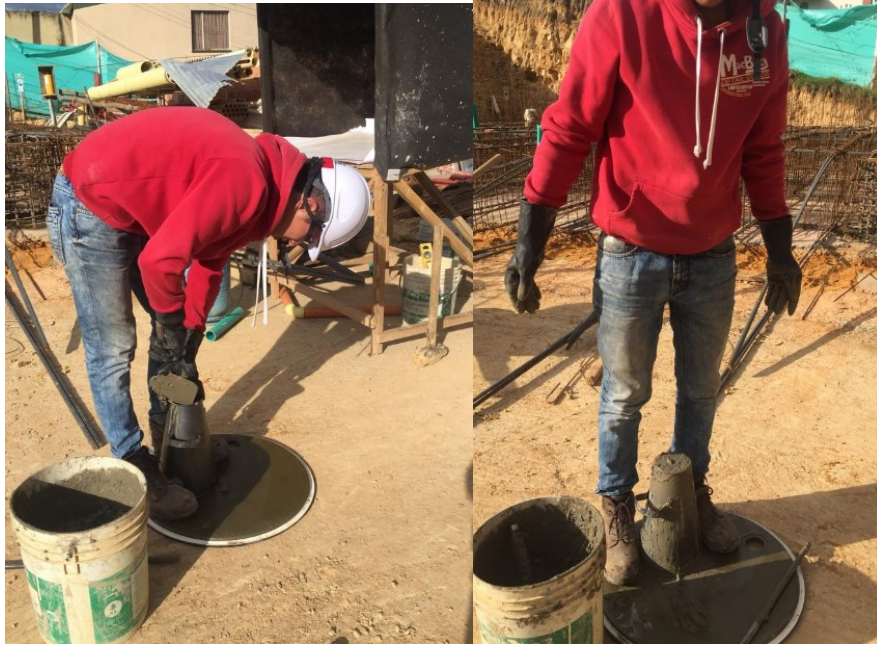
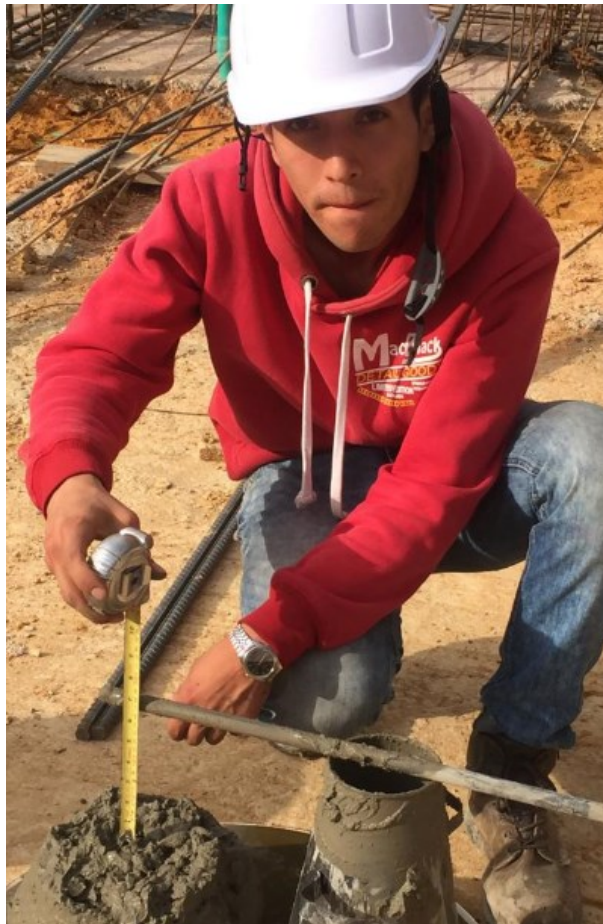
Ensayo cono de Abrams

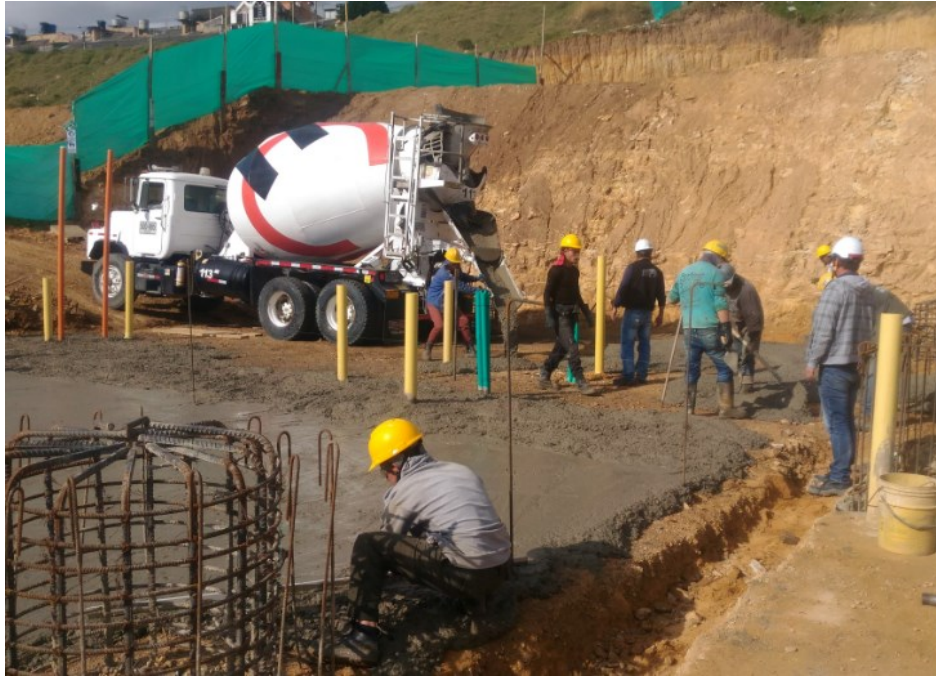
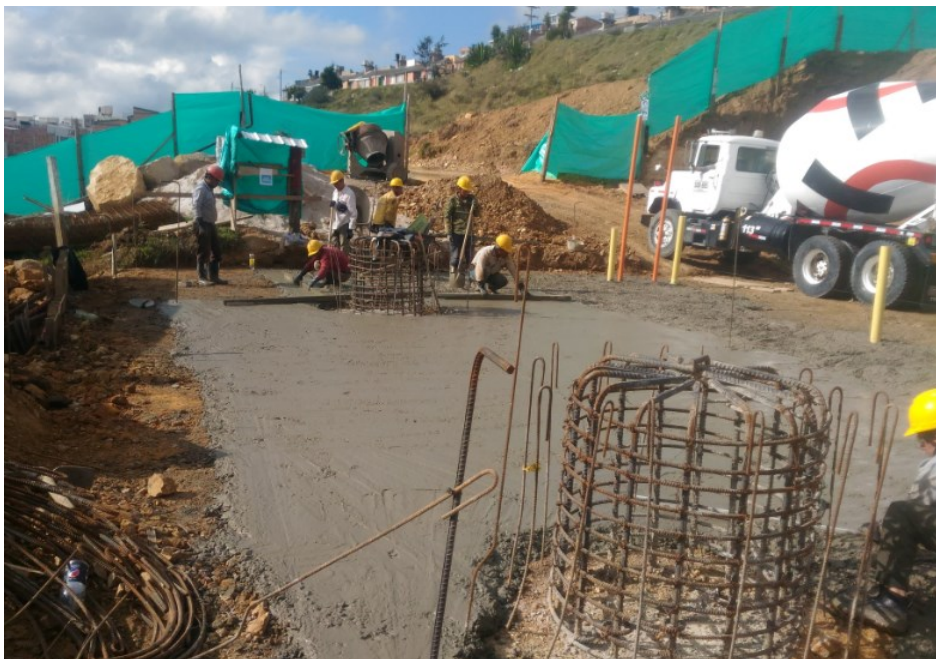
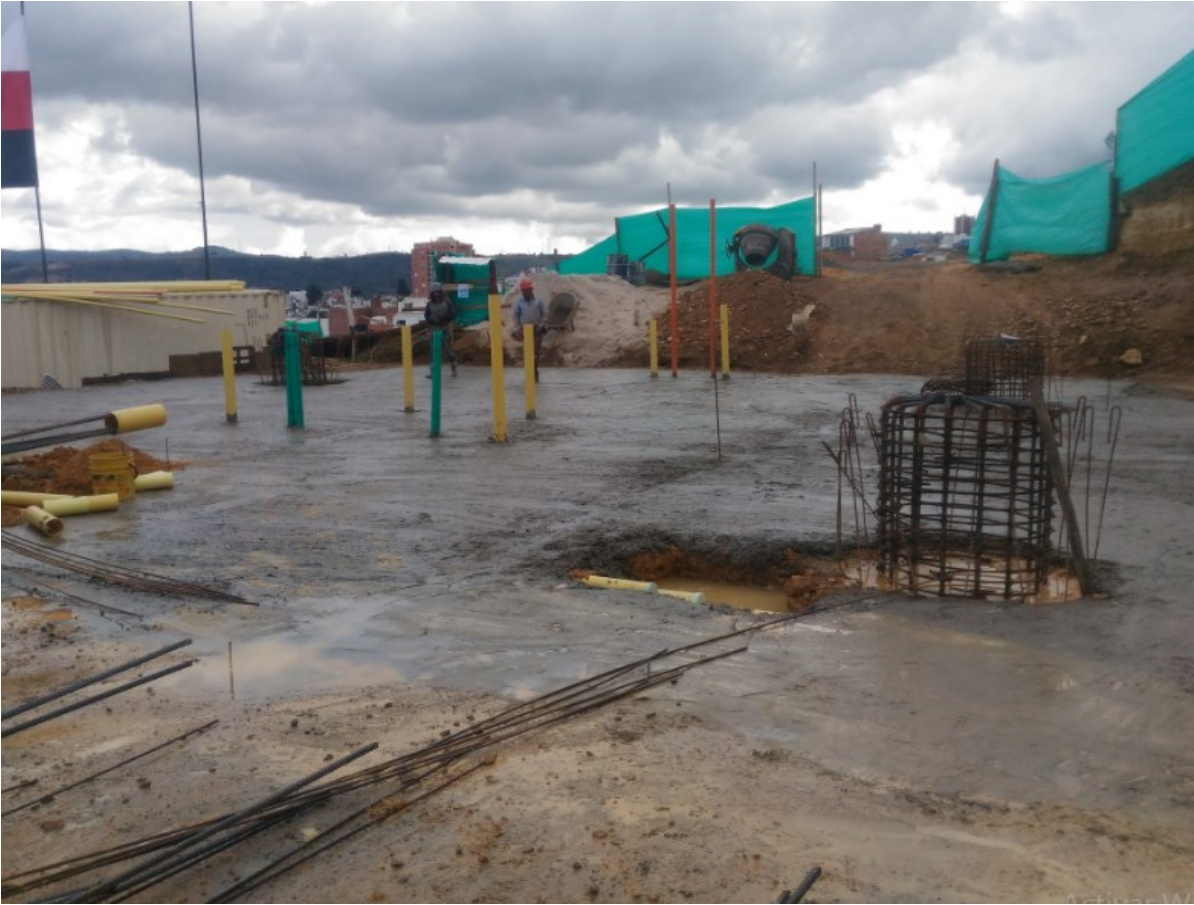
JUEVES	<p>Se realizó la supervisión y control en la fundida del solado, se realizó con concreto premezclado Holcim (9m³) con una resistencia esperada de 2000psi y con un espesor de 3.5cm.</p> <p>Se realizaron dos cilindros en concreto de 4x8" para verificar la resistencia esperada del solado.</p> <p>Se realizó el control en el amarrado de acero de refuerzo adicional y amarre de doble parrilla para la placa.</p> <p>Se realizó control en la demarcación de ejes mediante el uso de la cimbra, de color rojo se demarco las vigas y color azul se demarcaron los ejes.</p> <p>Se realizó el requerimiento para el casetón en icopor de la placa de cimentación, para que este en obra el día 27 de noviembre.</p> <p>Actualización de bitácora de obra.</p>	R	A
		9	9
VIERNES	<p>Se realiza el control en el amarrado de acero para las vigas, Vc-17, Vc-18, Vc-21, Vc-22, Vc-23, Vc-24, Vc-25 y Vc-03. En la cantidad de estribos para cada viga con su respectivo espaciamento.</p> <p>Se realizó control en el material e instalación de tubería y accesorios sanitarios denominado "arañas" que van embebidas en la placa de cimentación.</p> <p>Se realizó control en la actividad de mejoramiento de suelo para la vía de acceso al proyecto Mirador de San Carlos, con la distribución de los viajes de recebo a lo largo de la vía, (6 viajes de 7m³), cada uno de los viajes con su respectiva cubicación.</p> <p>Actualización de bitácora de obra.</p>	R	A

Fundida del solado

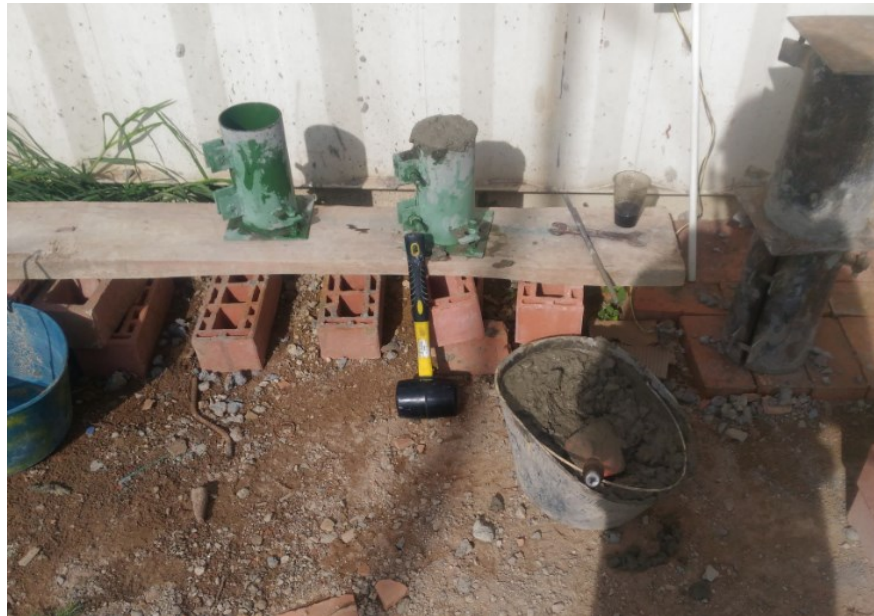
Se realizaron muestras de cilindros, resistencia esperada 2000psi

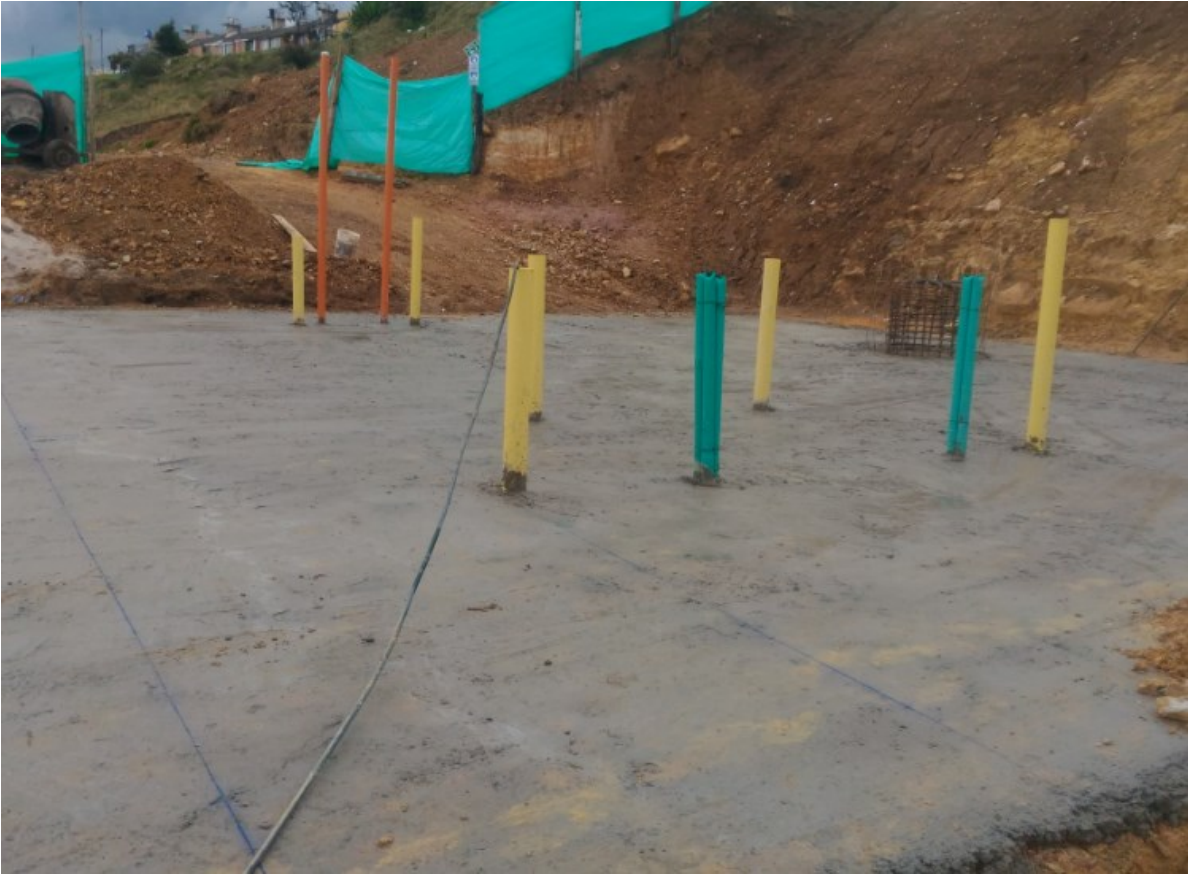
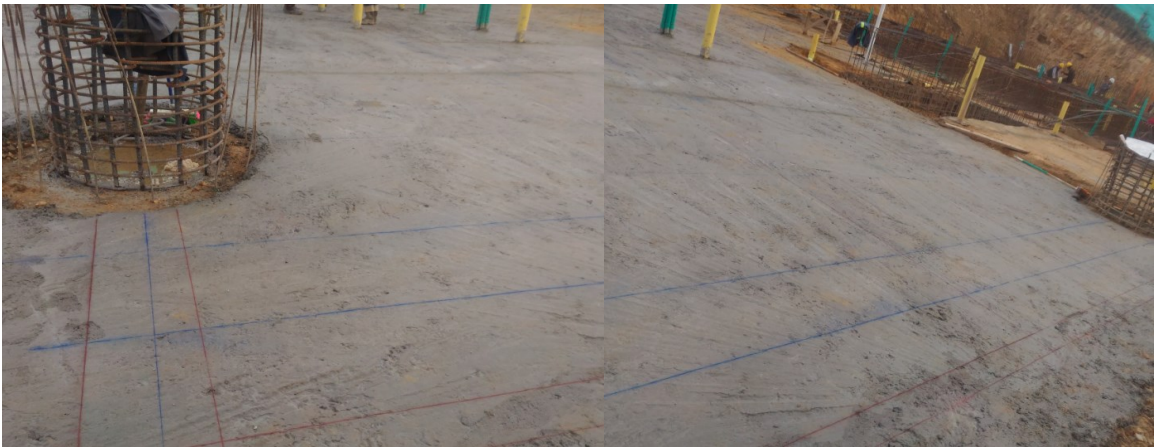
Demarcación de ejes y vigas

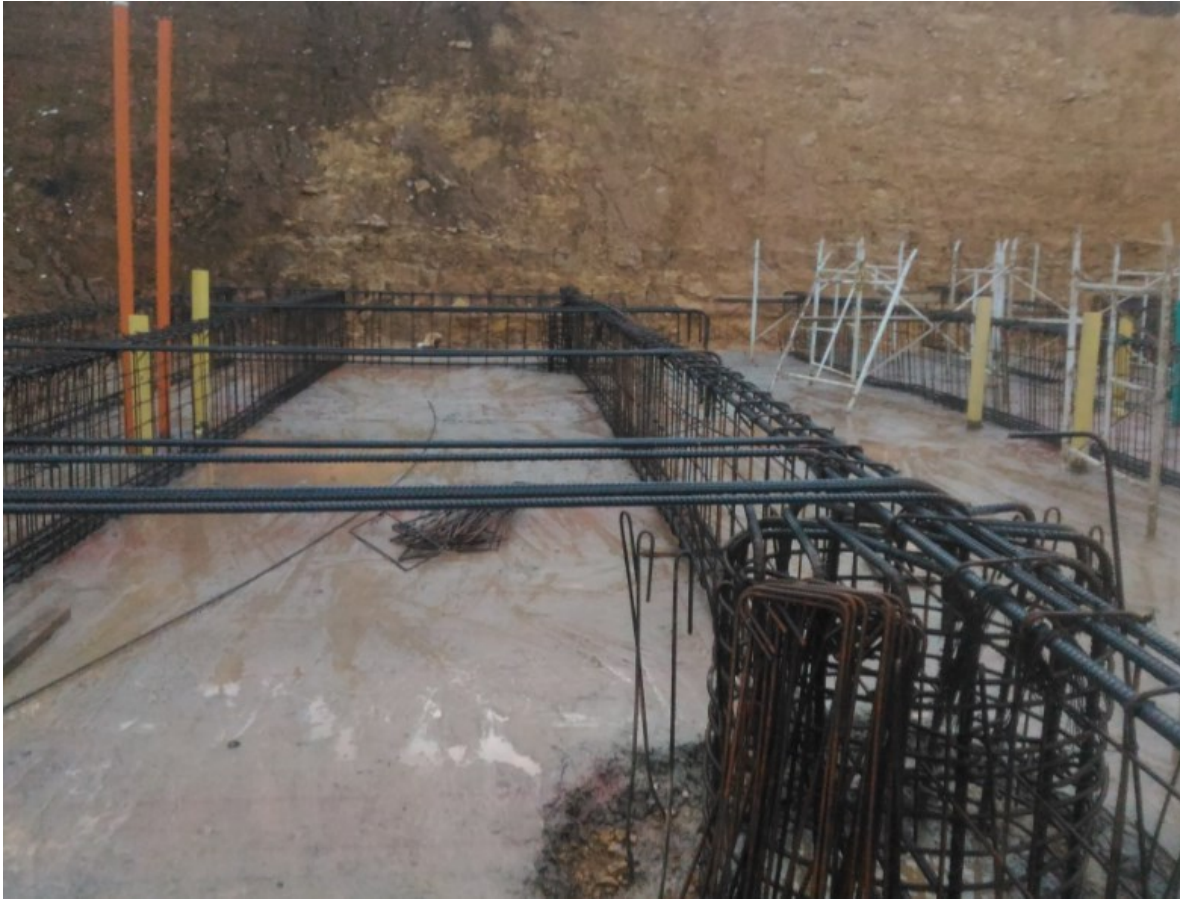
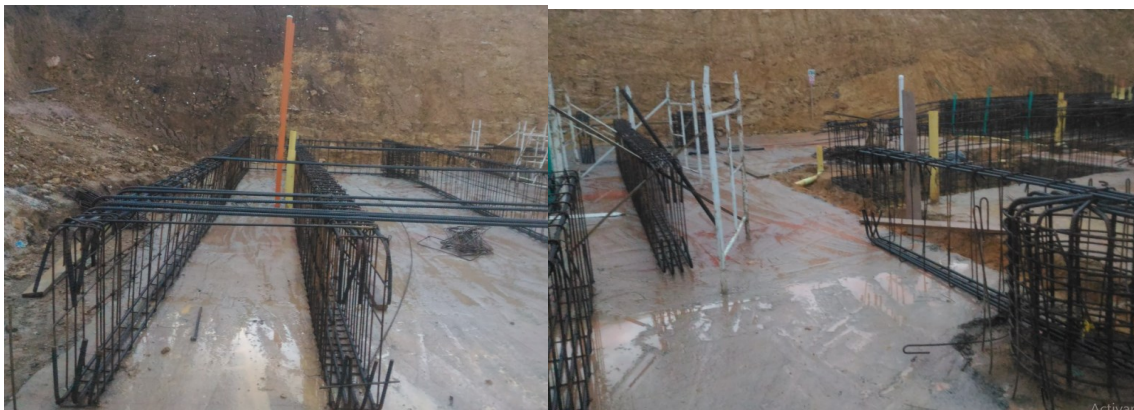
Amarre de acero

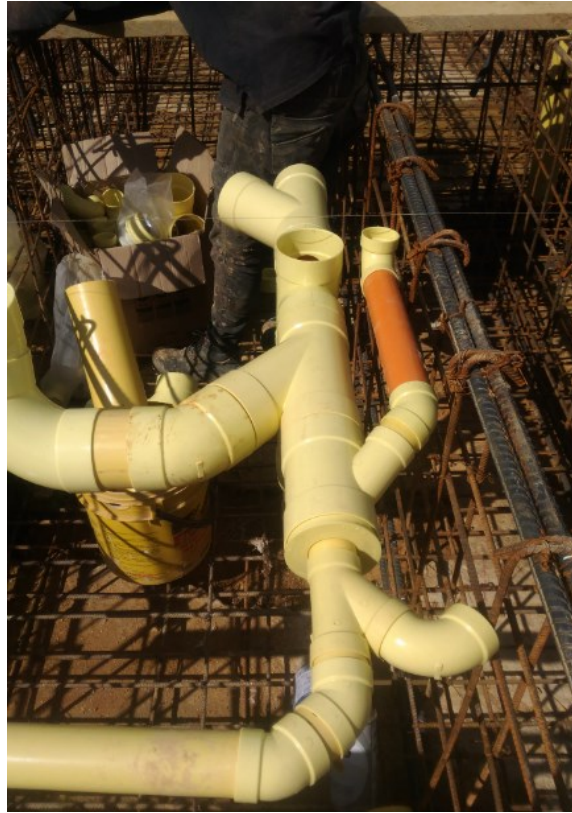
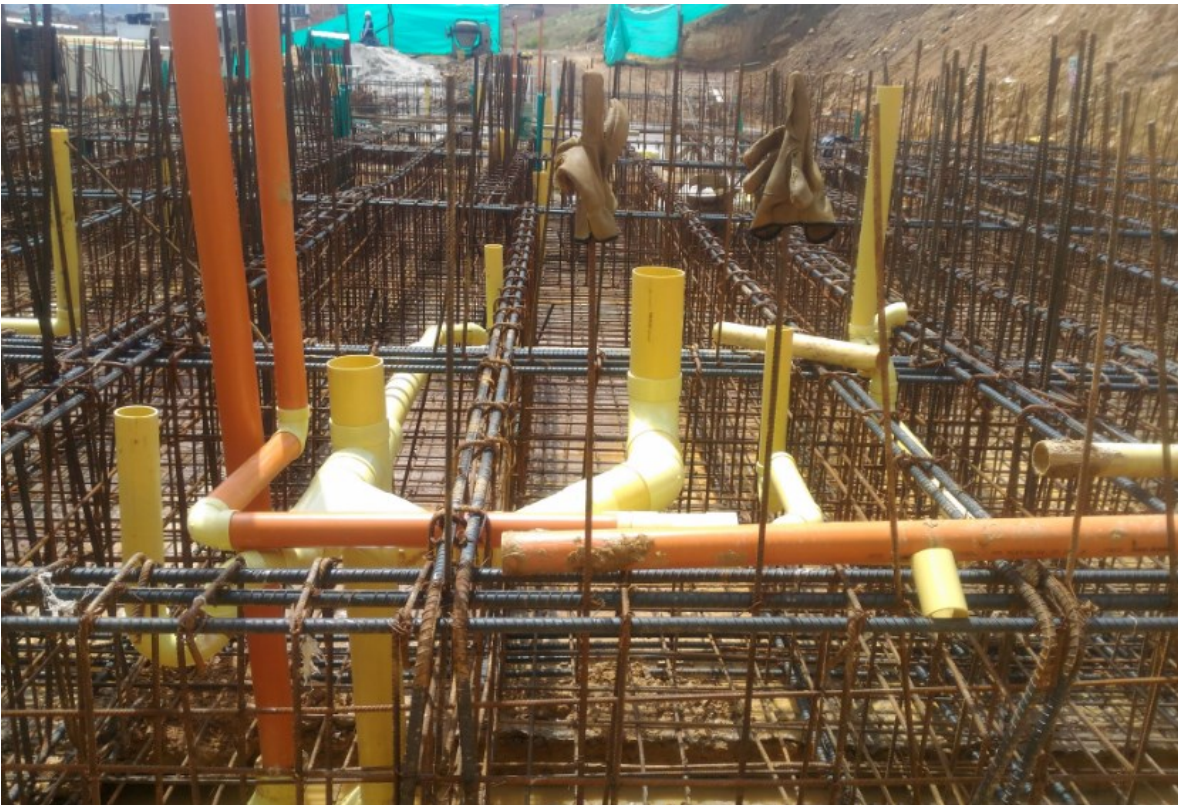
Instalación arañas

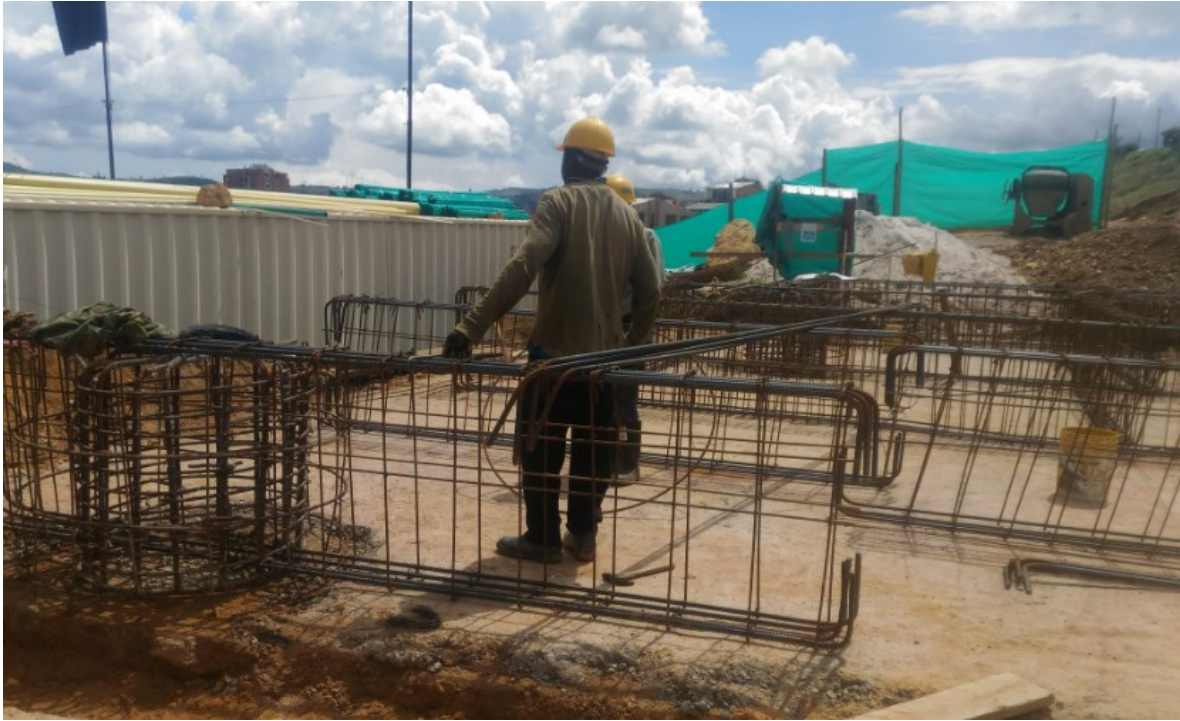
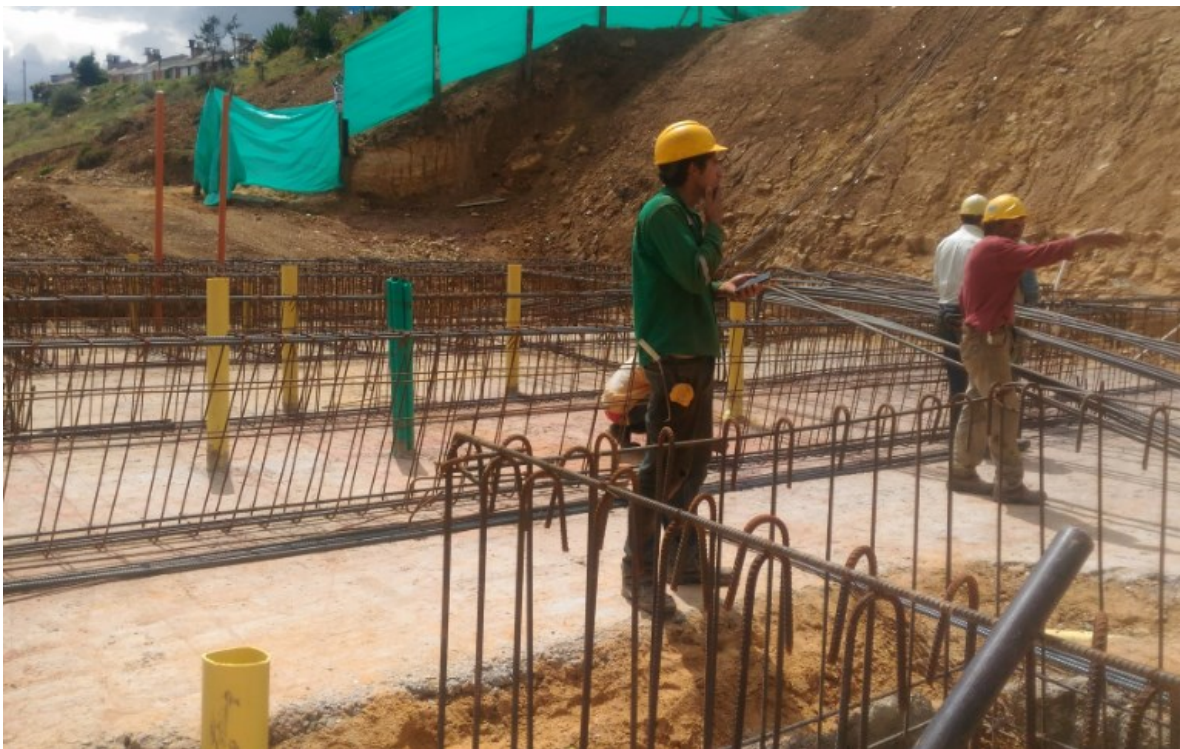
9	9
SABADO	<p>Se realiza el control en el amarre de acero para las vigas Vc-02, Vc-07, Vc-38 y Vc-11; se verificó el número de estribos requeridos en cada viga junto con el espaciamento indicado, además de esto, se continuo con el amarre del acero de refuerzo adicional requerido para cada viga.</p> <p>Se realizó control en la actividad de mejoramiento de terreno para la vía de acceso al proyecto Mirador de San Carlos, actividad que se llevó a cabo con la motoniveladora para distribuir el material por la vía para que luego pase el vibro compactador, además de esto para mejorar el terreno al inicio de la vía se usaron 20 bultos de cemento para ser combinado con recebo y un coloide utilizado para la estabilización de terrazas, de esta manera mejorar el terreno que se usa para la vía de acceso.</p> <p>Actualización de bitácora de obra.</p>	R	A
		7	7

Amarre de acero

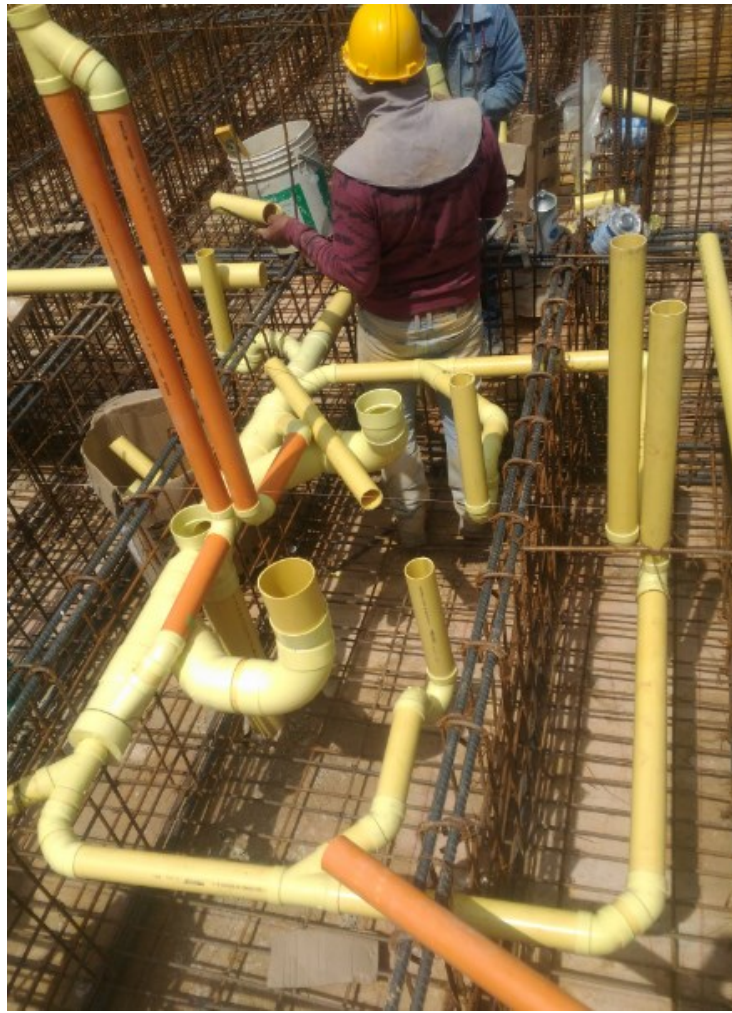
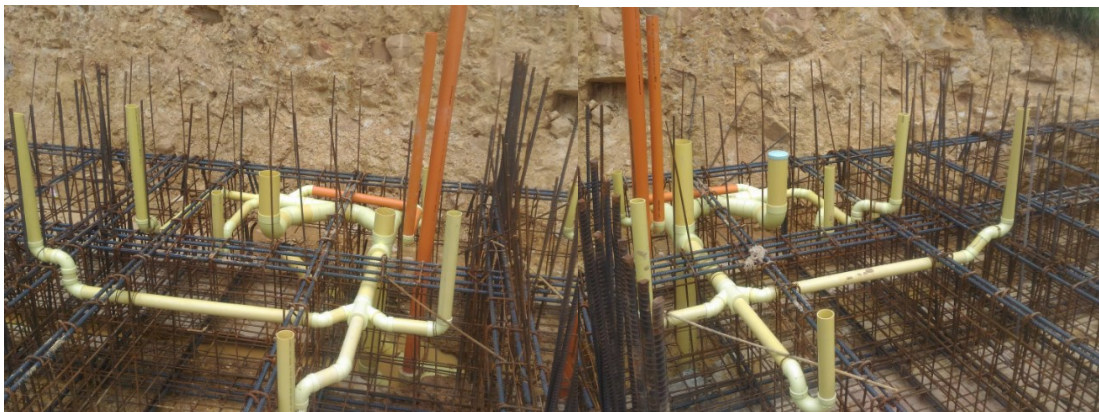
Instalación tubería y accesorios sanitarios

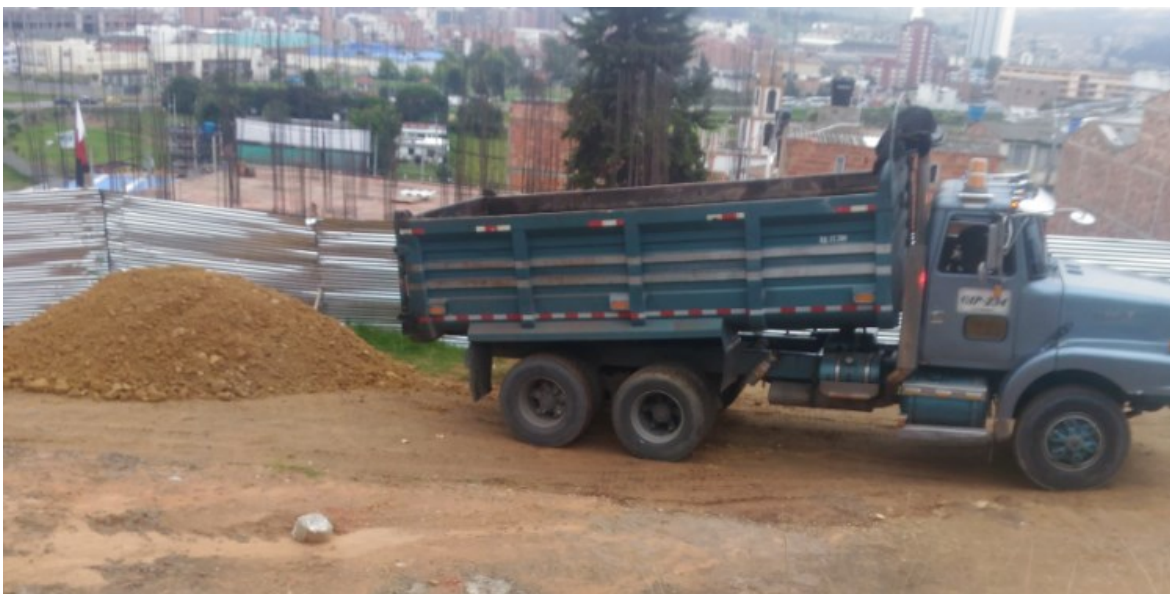
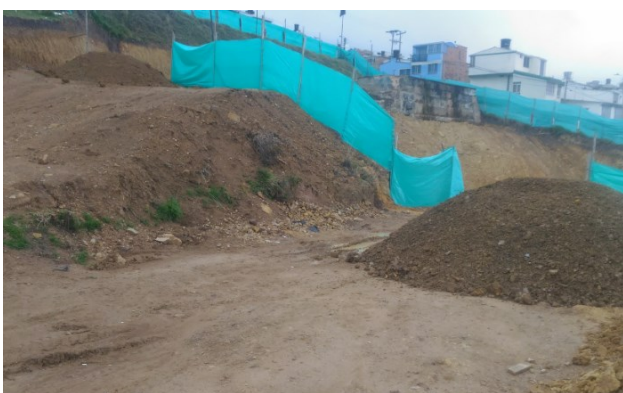
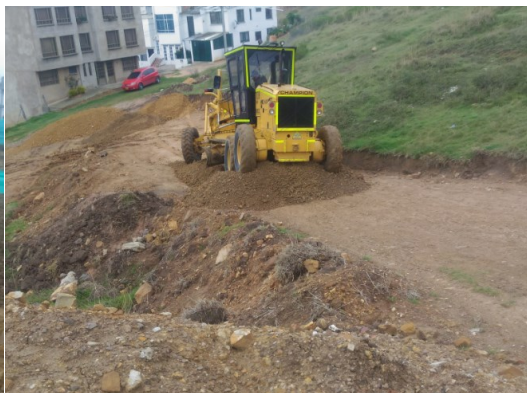
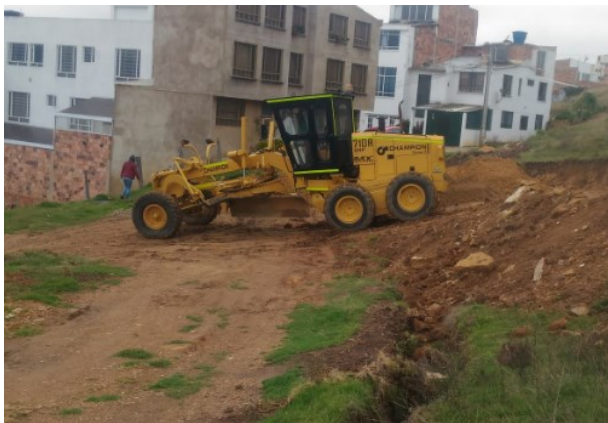
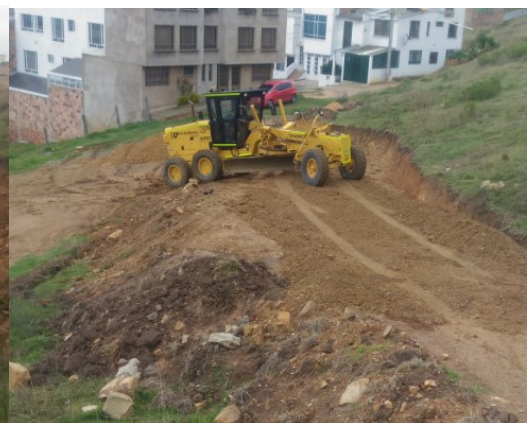
Actividad vía de acceso
