ESTUDIO PATOLÓGICO GRADERÍA NOR ORIENTAL ESTADIO MANUEL  
CALLE LOMBANA - MUNICIPIO DE VILLAVICENCIO META

UNIVERSIDAD SANTO TOMÁS  
FACULTAD DE CIENCIAS Y TECNOLOGÍAS  
ESPECIALIZACIÓN EN PATOLOGÍA DE LA CONSTRUCCIÓN  
VILLAVICENCIO 2019

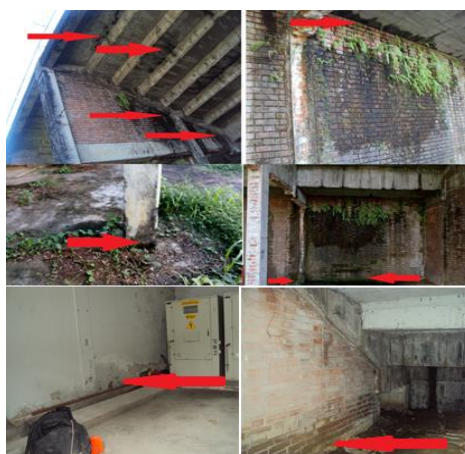
Figura 12. Lesiones por filtración y capilaridad  
Fuente: Autor

Las lesiones por filtración se presentan generalmente en las vigas aéreas, mampostería localizada entre la viga aérea y la horizontal y las localizadas debajo de las placas de graderías, la mayoría son originadas por la filtración del agua pluvial proveniente de la parte superior de las graderías, debido a las perforaciones realizadas para instalación de la silletería.

Las lesiones por capilaridad se manifiestan en la parte inferior de los muros y columnas, ya que el agua pluvial o freática, asciende por estos, alcanzando una altura aproximada entre 30 – 50 cm, aunque en algunos casos puede ser superior.

En todos los módulos evaluados se presenta esta afectación, con mayor proporción en el módulo A.

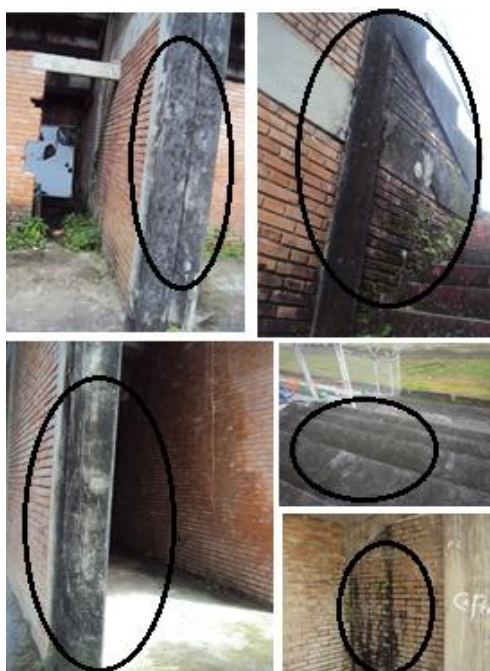
Figura 13. Lesiones por Suciedad  
Fuente: Autor

Las lesiones por suciedad que se presentan en los elementos estructurales y no estructurales son causados por los depositos de particulas contenidas en el aire que entran en contacto con las zonas afectadas por la humedad.

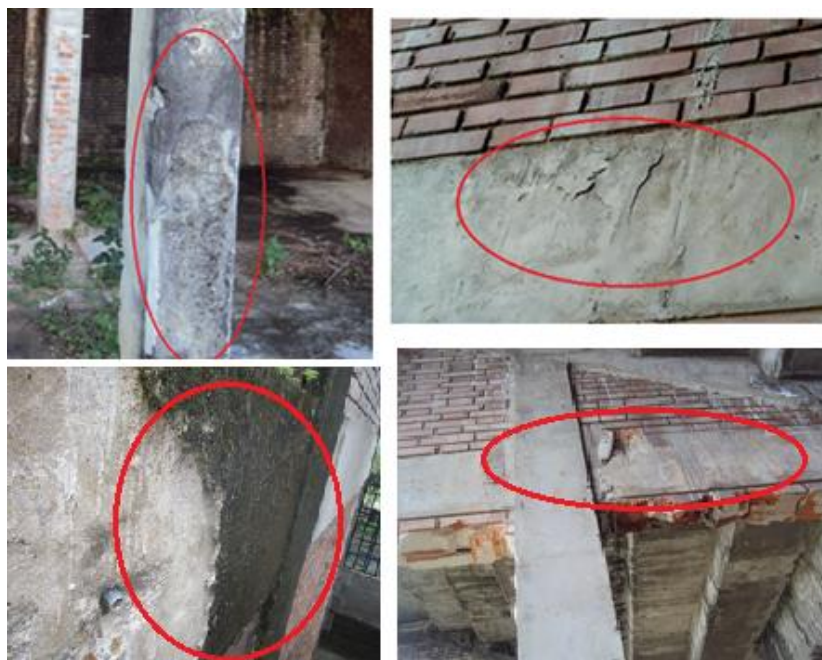
Figura 14. Lesiones por desprendimiento  
Fuente: Autor

Esta lesión se presenta principalmente en las vigas y columnas, ocasionadas por la falta de adherencia y humedad por filtración.

La falta de adherencia se presenta en el mortero aplicado para recubrimiento y embellecimiento de vigas y columnas.

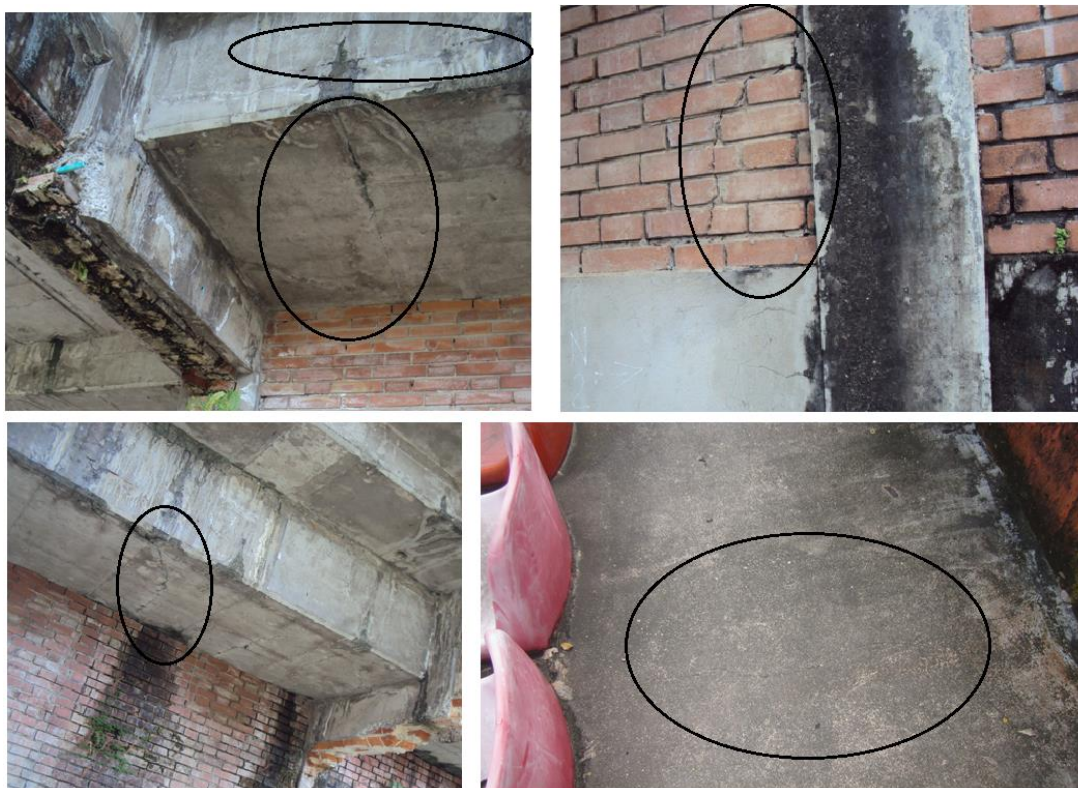
Figura 15. Lesiones por fisuras  
Fuente: Autor

Se presentan en muy baja proporción, principalmente aparecen en algunos elementos de mampostería y en unos pequeños sectores de las placas de graderías.

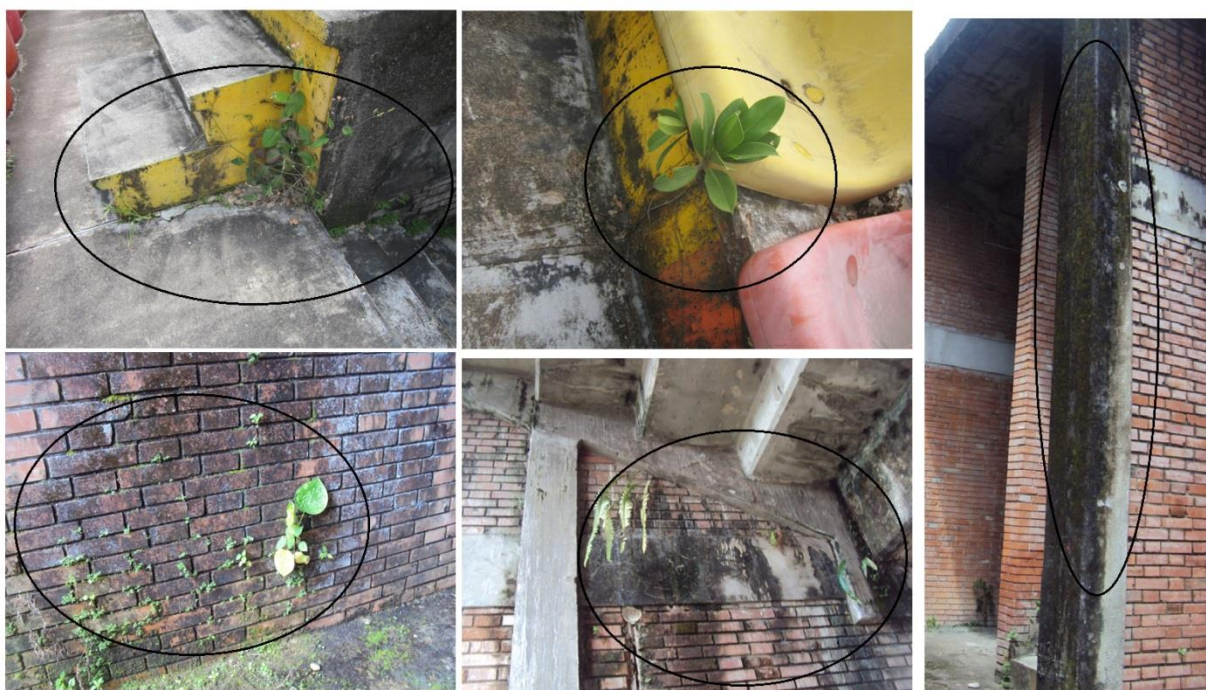
Figura 16. Lesiones por micro vegetación  
Fuente: Autor

Se identifican lesiones de este tipo generadas por la humedad y falta de mantenimiento, se observa proliferación de micro vegetación como plantas, mohos y hongos en las estructuras y mampostería.

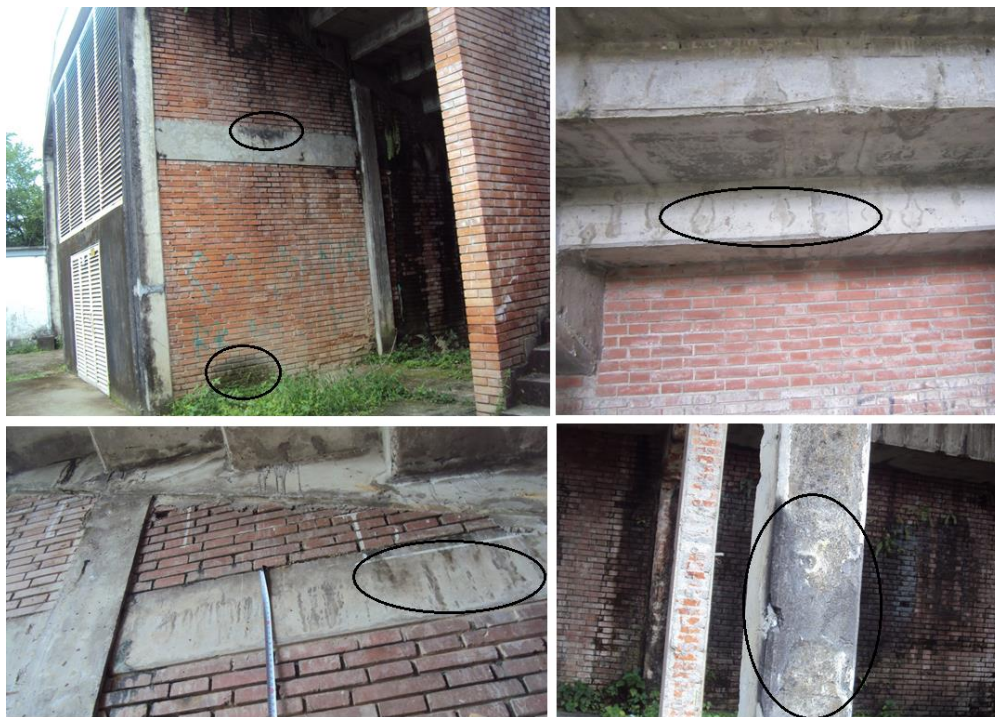
Figura 17. Lesiones por manchas  
Fuente: Autor

Estas lesiones se presentan en la parte inferior de las placas de gradería, en la mampostería y en los elementos estructurales.

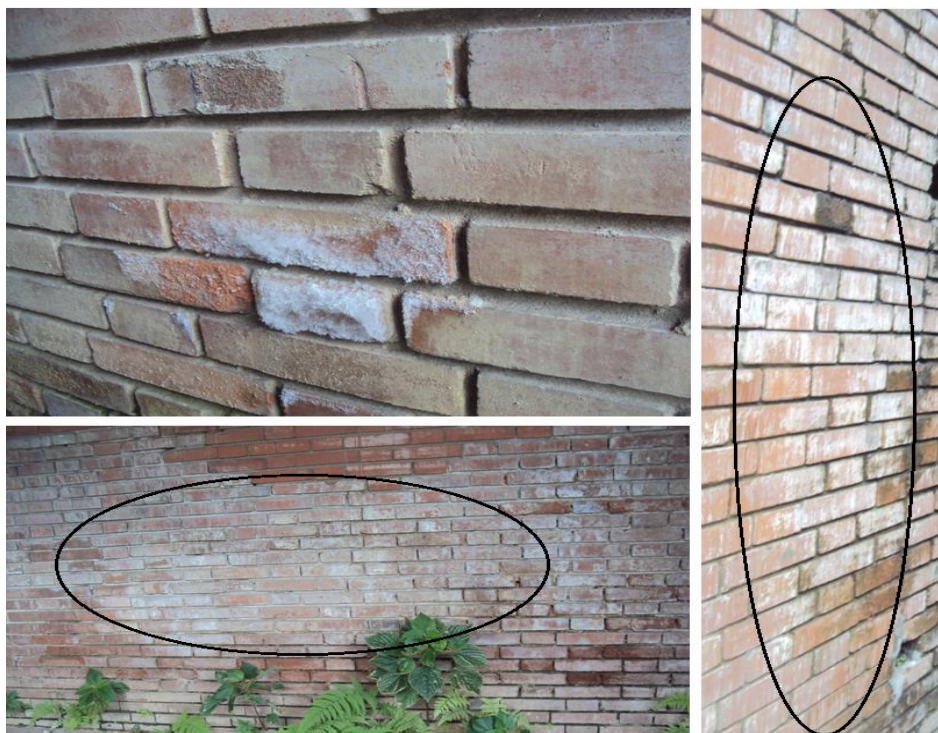
Figura 18. Lesiones por eflorescencia  
Fuente: Autor

Esta lesión se presenta en la mampostería, la mayoría de estos elementos presentan esta condición.

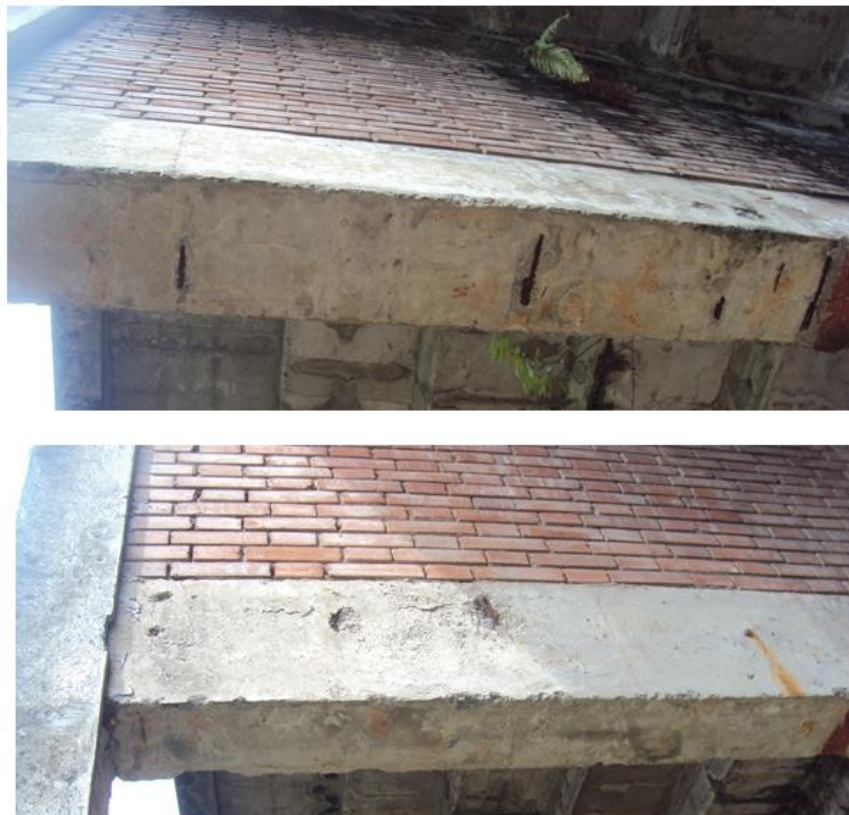
Figura 19. Lesiones por oxidación  
Fuente: Autor

En los módulos inspeccionados no se detectan tantas lesiones por oxidación, las más representativas se encuentran en la viga horizontal del eje 81-81' del módulo A y en la parte inferior de las placas de las graderías.

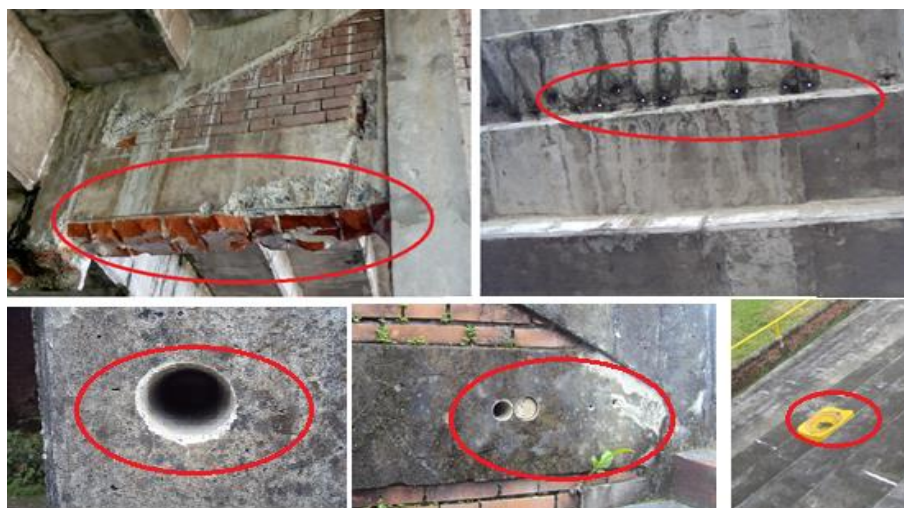
Figura 20. Lesiones Antropogénicas  
Fuente: Autor

En el paciente se identifican tres tipos pertenecientes a estas lesiones:

- ✓ Perforaciones en las placas de gradería: Realizadas con broca y taladro para la fijación de las sillas plásticas, produciendo desprendimiento del concreto y paso del agua y provocando la corrosión de los aceros.

- ✓ Picaduras en vigas y columnas: Originadas por mala técnica empleada en el proceso de demolición.
- ✓ Perforaciones en columnas y vigas: Resultado de la extracción de núcleos para pruebas de resistencia a la compresión y que no fueron sellados.

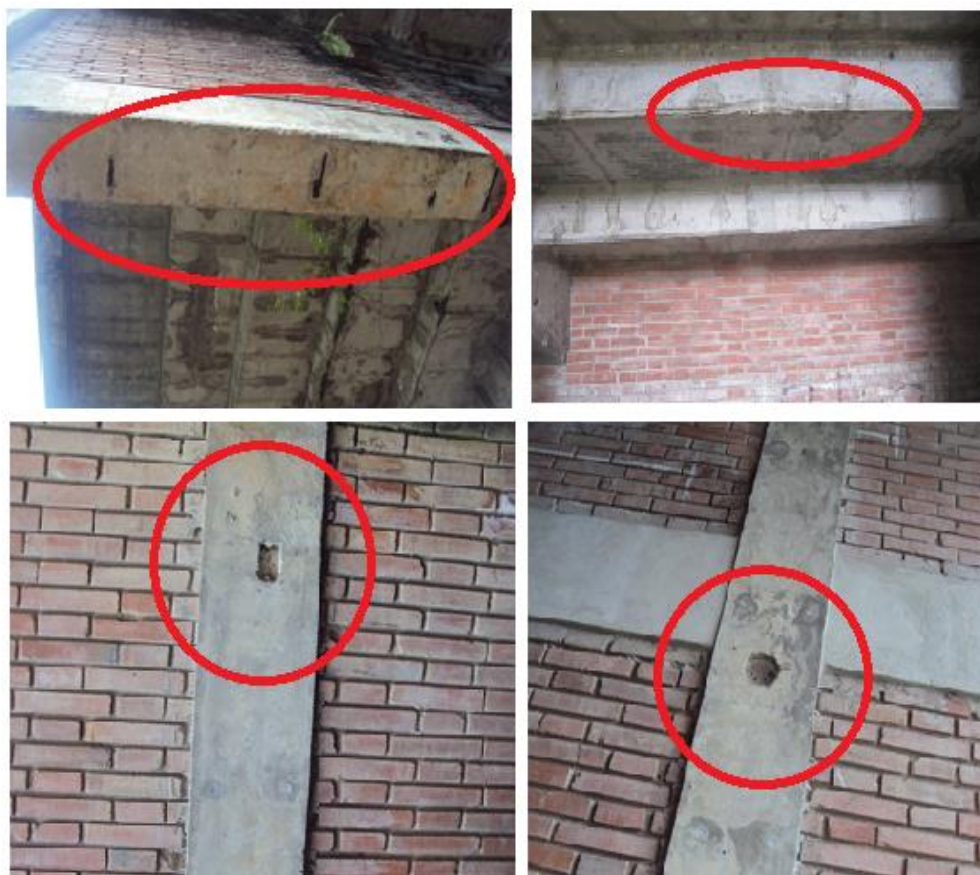
Figura 21. Lesiones Indirectas  
Fuente: Autor

Se identifican lesiones causadas por los malos procesos constructivos, entre ellos se encuentran: Ubicación de ductos para instalaciones eléctricas en las columnas, falta de

recubrimiento de elementos estructurales como vigas, deformaciones por mala colocación de la formaleta.

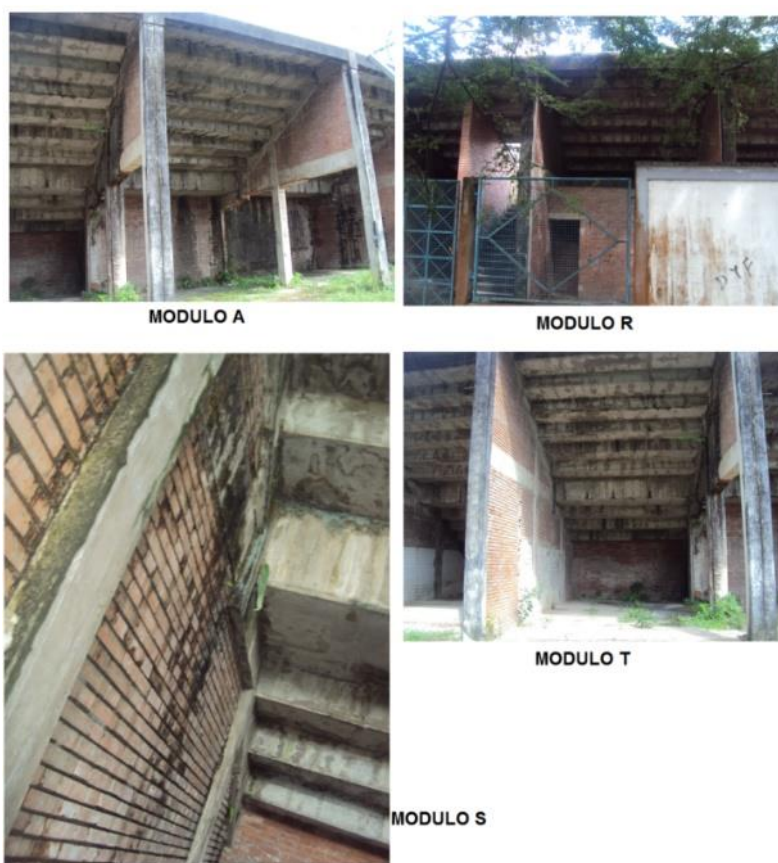
Figura 23. Módulos con mayor afectación de corrosión  
Fuente: Autor

De la tabla anterior se concluye que los módulos que presentan mayor afectación por corrosión son los módulos A, R, S y T, evidenciando de esta manera que la humedad por filtración es la principal causa de la presencia de esta lesión.
