# DIAGNÓSTICO DE LA RED DE ALCANTARILLADO SANITARIO DEL MUNICIPIO DE SAN JOSÉ DEL GUAVIARE – GUAVIARE

Wilmar David Cortes González

Estudiante de ingeniería civil, universidad Santo Tomas, wilmarcortes@usantotomas.edu.co

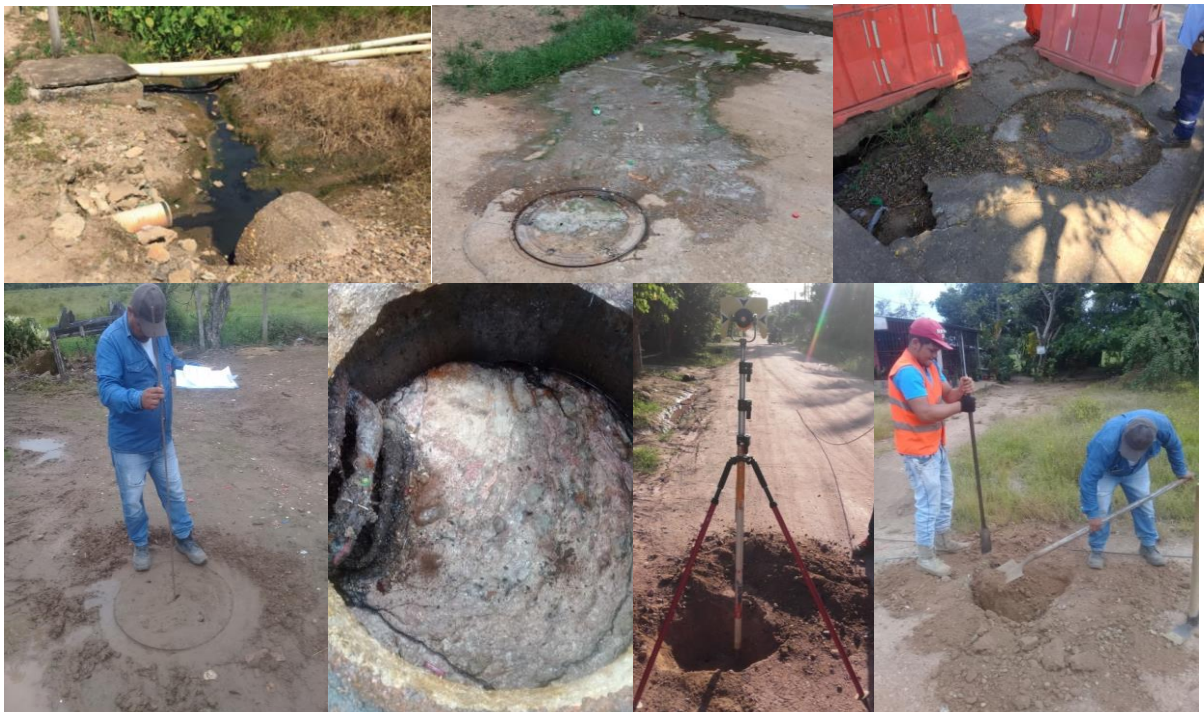
En el desarrollo de la etapa se presentaron los siguientes hechos relevantes: falta de información cartográfica, inconvenientes en la ubicación de los pozos de inspección, presencia de colmatación en la red, hundimientos de cámaras y vertimientos de aguas servidas.

Figura 1. Evidencias etapa de levantamiento topográfico  
Fuente: Autor

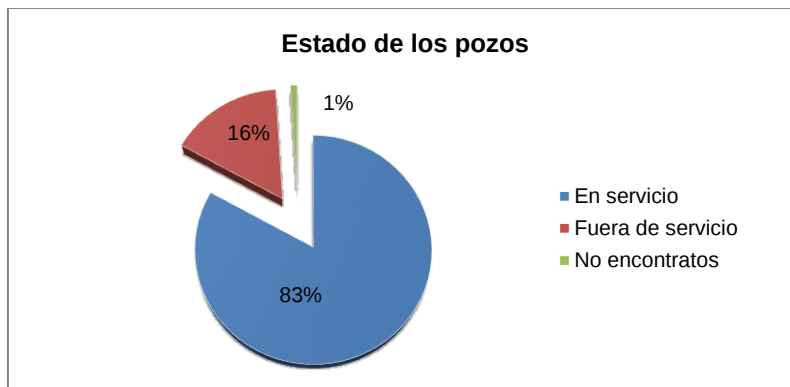
Figura 3. Estado de los pozos

Una vez realizada la tabulación de la información, se evidencia el estado actual de los elementos de la red, identificando los pozos que están fuera de servicio, estos pertenecían a la red más antigua del municipio que era un sistema de alcantarillado sin arrastre de sólidos, que se encuentra fuera de servicio, con tuberías de diámetro de 4 pulgadas y ubicados muy superficialmente y no cuenta con información suficiente. Para habilitarla se construyó en paralelo una nueva red que es la que se encuentra funcionando actualmente.

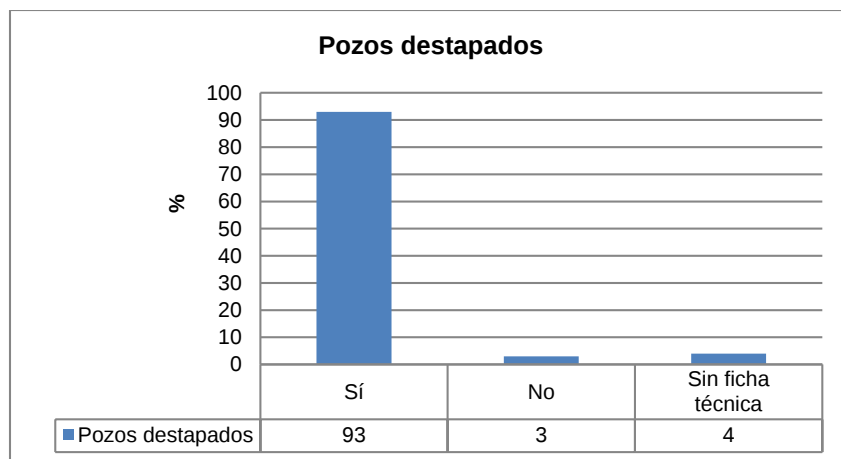
Figura 4. % pozos destapados  
Fuente: Autor

Dada las condiciones del municipio y la antigüedad de la red, se presentaron algunos inconvenientes para la inspección de las recámaras ya que algunos se encontraban cubiertos por material de relleno o con tapas fundidas in situ. Esto retrasó la toma de información ya que se realizaron excavaciones manuales y tomas de medida de profundidades imprecisas.

El pozo número 17 ubicado en el barrio San Jorge y el 452 ubicado en el barrio la Paz carece de dato acerca de la cota de fondo, debido a que se encontraban llenos de material de relleno, además, hay un estimado de 14 pozos que no fueron encontrados por la comisión topográfica, los cuales no se tuvieron en cuenta a la hora del modelado de la red, pero si se muestran en el plano record generado.

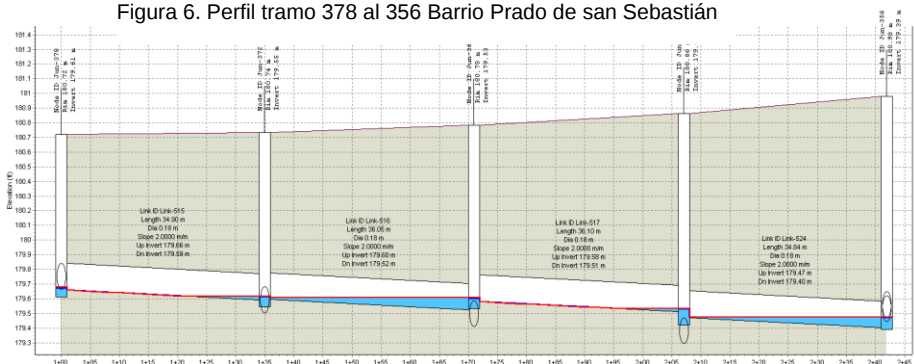
Figura 6. Perfil tramo 378 al 356 Barrio Prado de san Sebastián

Basados en los datos suministrado por la entidad prestadoras de servicios, se presenta una irregularidad en las uniones de las tuberías y los pozos, debido a, que las cotas bateas de las tuberías presentan cotas inferiores a las cotas de fondo de los pozos de llegada, interrumpiendo la continuidad del sistema en el modelo.

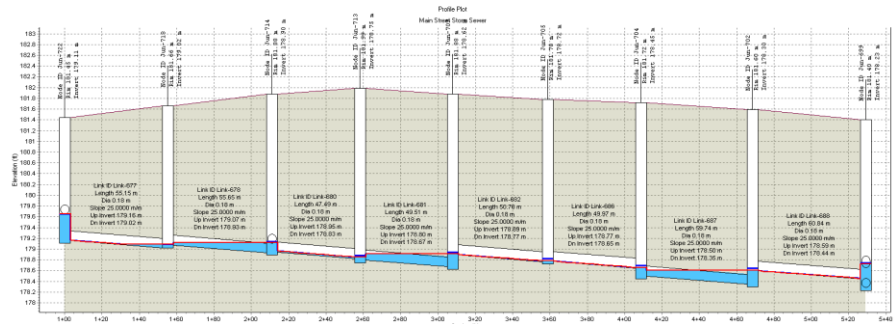
Figura 7. Perfil tramo 722 al 699 Barrio Villa Ángela

La figura 7 permite evidenciar y comparar los datos de la modelación con el modelo matemático, para el tramo en cuestión, encontramos una fuerza tractiva de 0,05kg/m2. Esto confirma que no existe la fuerza suficiente para generar un arrastre de sólidos y evidencia un estancamiento de las aguas servidas.

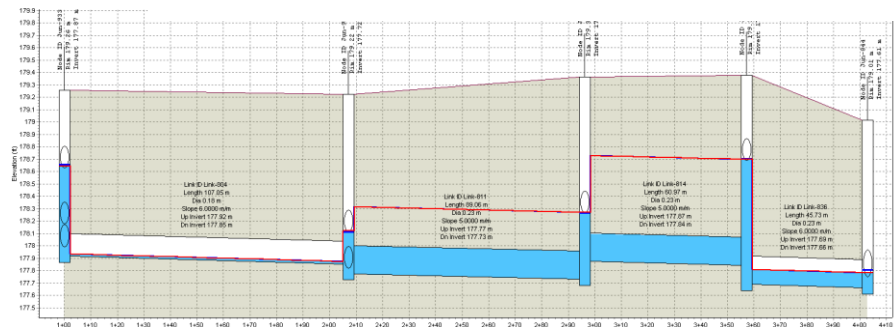
Figura 8. Perfil de tramo 933 a 844 barrió Primero de Mayo

Como se observa en la figura 8, el sistema de tuberías que conforma este tramo está excediendo su máxima capacidad y por ende al no cumplir con la fuerza tractiva, se está generando una obstrucción de aguas servidas en sus cámaras.

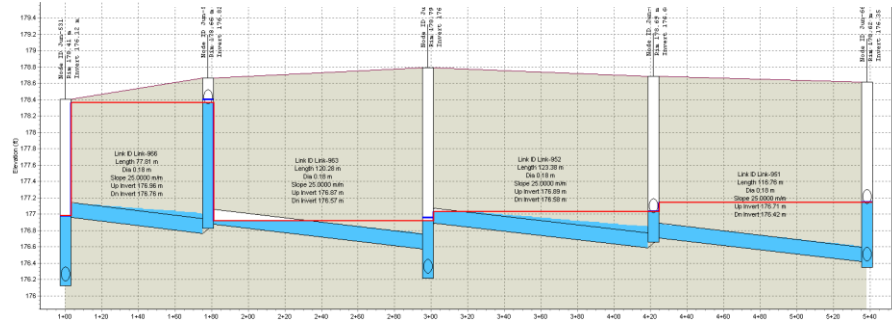
Figura 9. Perfil de tramo 531 a 668 barrió El Porvenir

En este tramo se encuentra uno de los principales problemas y quejas de ciudadanía, debido a que sus recamaras presentan rebose y por ende un foco de malos olores. Su tubería supera su capacidad máxima y la red se encuentra completamente colmatada
