**APLICACIÓN EN TEMÁTICAS A LA INGENIERÍA
ANÁLISIS PATOLÓGICO DEL PUENTE VEHICULAR UBICADO SOBRE EL RIO
GUAMAL EN EL MUNICIPIO DE SAN CARLOS DE GUAROA**

Documento final presentado como opción de grado para optar al título profesional
de ingeniero civil

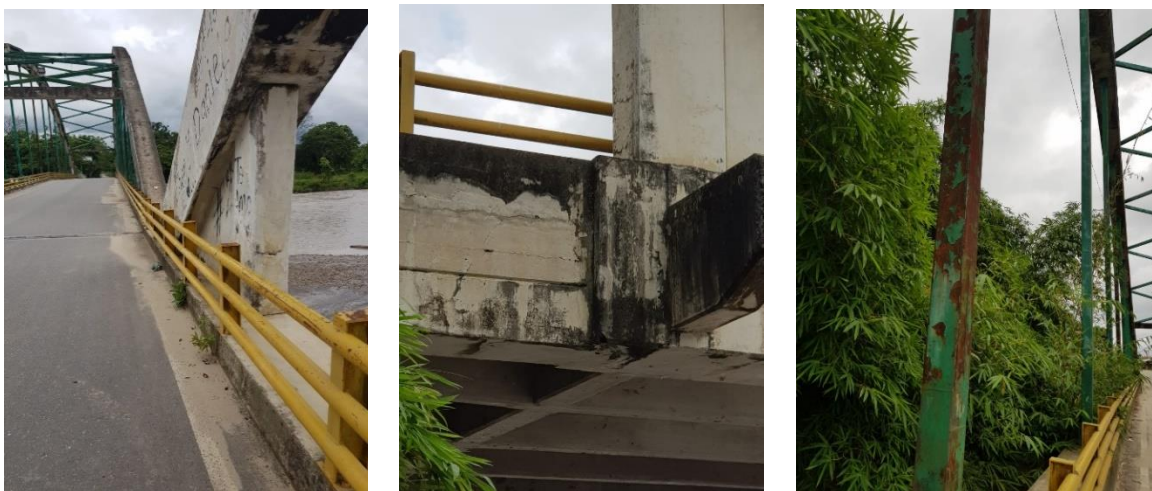
Figura 2 Registro fotográfico inicial del estado físico del puente
Fuente: Propio

De la misma manera se evidencia el estado del puente por medio de registros fotográficos (Figura 2) con el fin de corroborar el mal estado en el que se encuentra el puente ubicado sobre le río Guamal en el municipio de San Carlos de Guaroa.

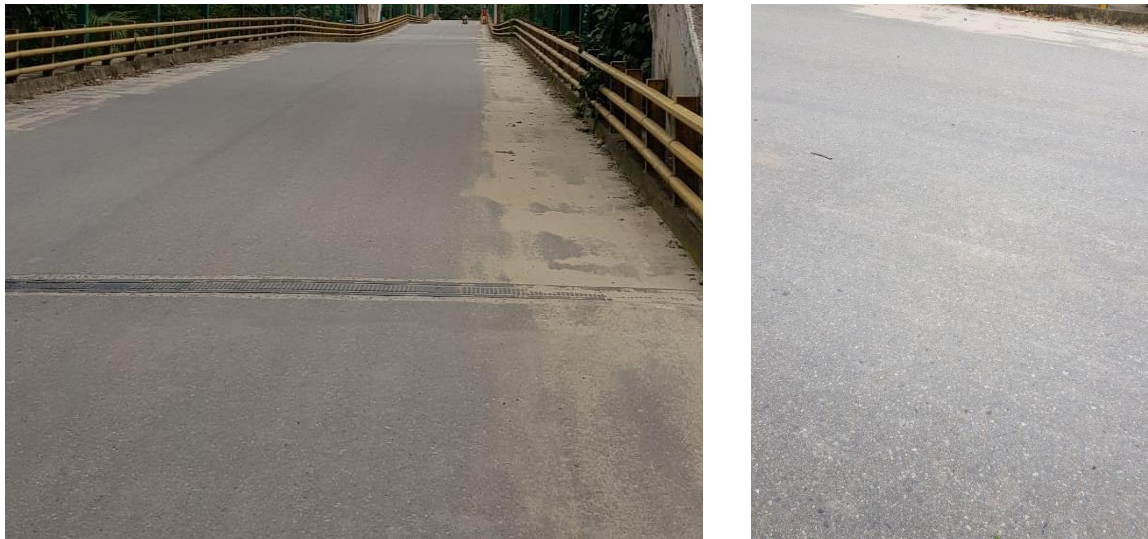
Figura 13 Superficie del puente
Fuente: Propia

El puente no presenta condiciones desfavorables en la estructura superficial ni de sus accesos, no se evidencia patologías como fisuras, deformaciones, desprendimientos y daños superficiales (Figura 13).

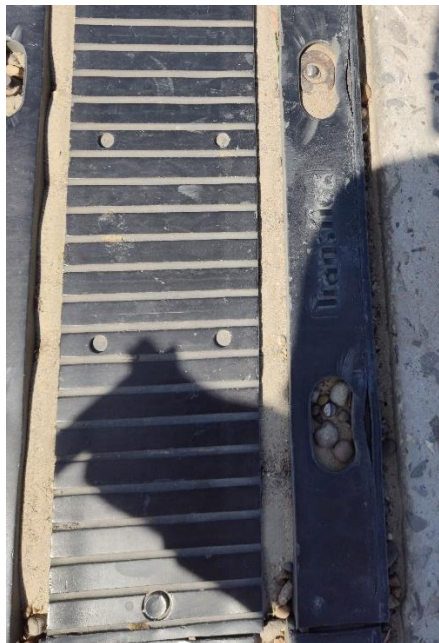
Figura 14 Daño tipo OB en juntas de expansión
Fuente: Propia

- ✓ Tipo de daño en el sello OB (Figura 14): Presencia de material que obstruye e impide el movimiento de la estructura y la penetración del agua hacia los apoyos del puente

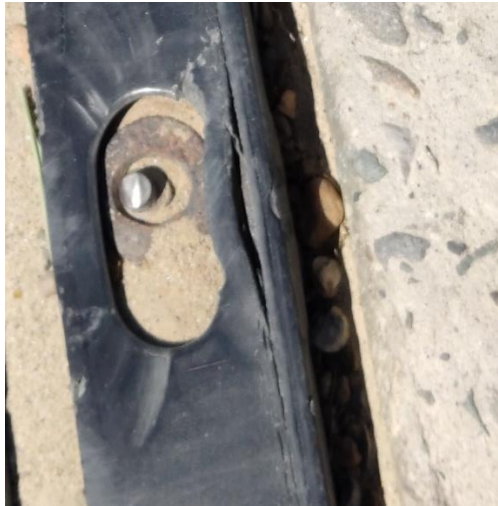
Figura 15 Daños tipo DGG, DPG, FIG en juntas de expansión
Fuente: Propia

- ✓ Tipo de daño en los guardacantos DGG, DPG, FIG (Figura 15): Desgaste (DGG) en algunas zonas ocasionadas por fuerzas cortantes, presencia de fisuras (FIG) y desportillamientos (DPG) de menor grado.

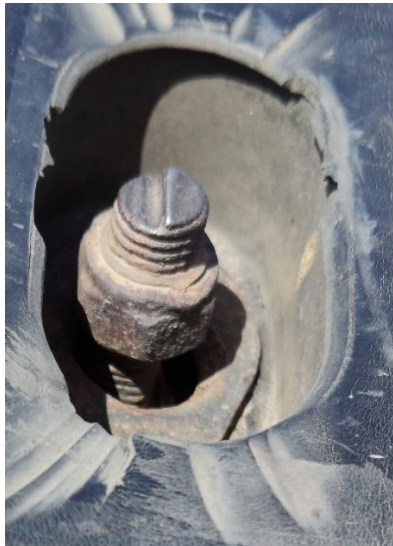
Figura 16 Daños tipo PD, PS en juntas de expansión
Fuente: Propia

- ✓ Tipo de daño en los perfiles metálicos PD, PS (Figura 16): Se evidencia daños en el elemento tales como agrietamientos, perfiles defectuosos (PD) o perfiles sueltos (PS).

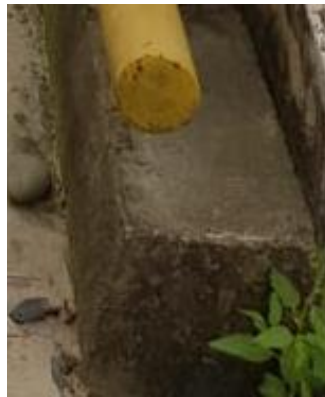
Figura 17 Bordillo
Fuente: Propia

Esta estructura se encuentra dimensionada con una altura 10 cm de alto por 12 de ancho, al realizar tomas en varios puntos no presentó patologías de gran riesgo como lo son exposición de aceros de refuerzo, corrosión del mismo, desportillamientos o agrietamientos como se evidencia en la Figura 17, estructuras de este tipo evita que tanto el agua como los vehículos invadan la acera y ocasionen daños estructurales.

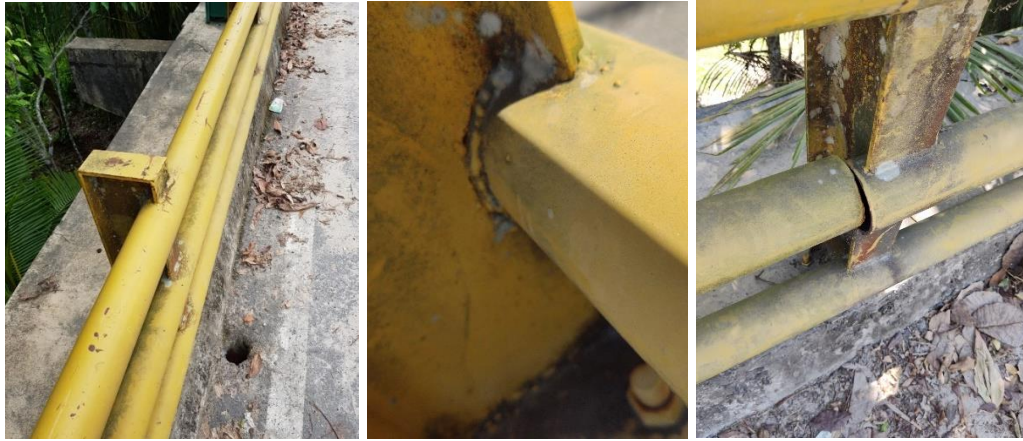
Figura 18 pintura en las barandas
Fuente: Propia

- ✓ Tipo de daño en la Pintura DE, AUP, DT (Figura 18): Mal estado de la pintura ocasionado por la usencia de mantenimiento y condiciones ambientales a los cuales la estructura se encuentra expuesta, presenta delaminación de pintura (DE), ausencia de la misma (AUP) y deterioro (DT).

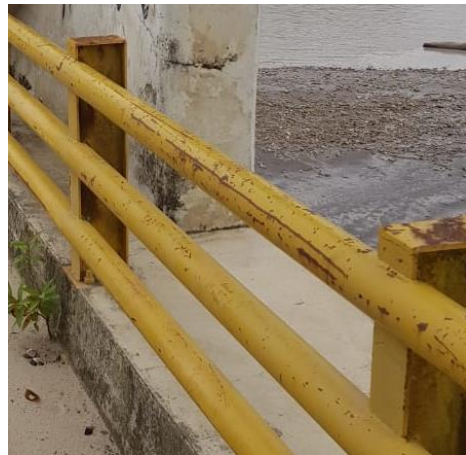
Figura 19 Oxidación en barandas
Fuente: Propia

- ✓ Tipo de daño en los pasamanos COP (Figura 19): Presencia de pequeñas corrosiones (COP) en ciertas áreas de las barandas.

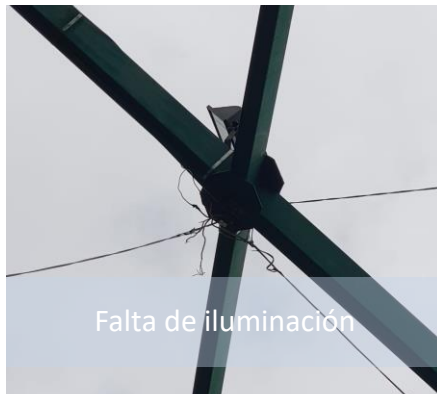
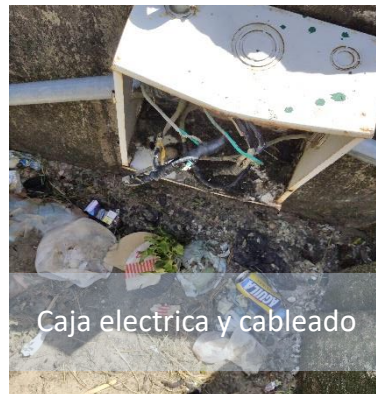
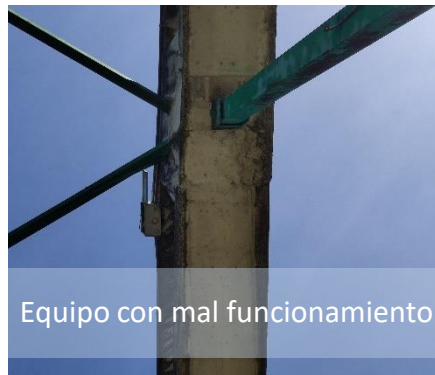
Figura 20 Falta de iluminación
Fuente: Propia

Figura 20 se evidencia la falta de iluminación en todo el transcurso del puente, el mal estado de los focos y lámparas genera ausencia de iluminación y seguridad para sus transeúntes; cableado eléctrico dañado causado por el mal uso y ausencia de mantenimiento.

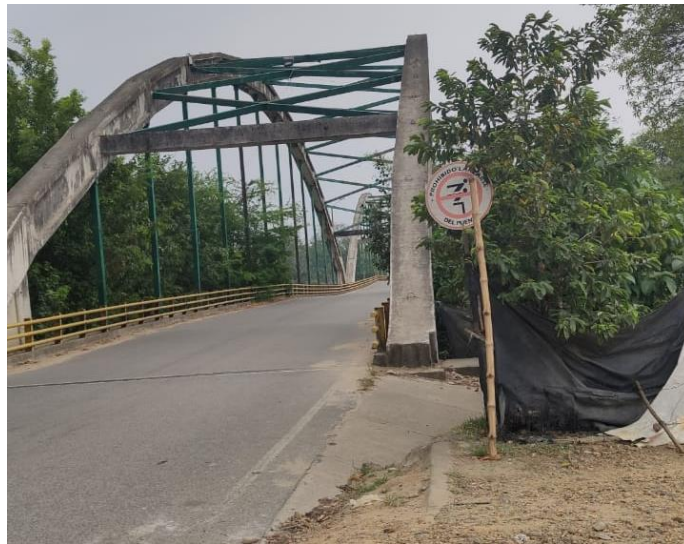
Figura 21 Falta de señalización
Fuente: Propia

No se presenta ningún tipo de señalización (Figura 21).

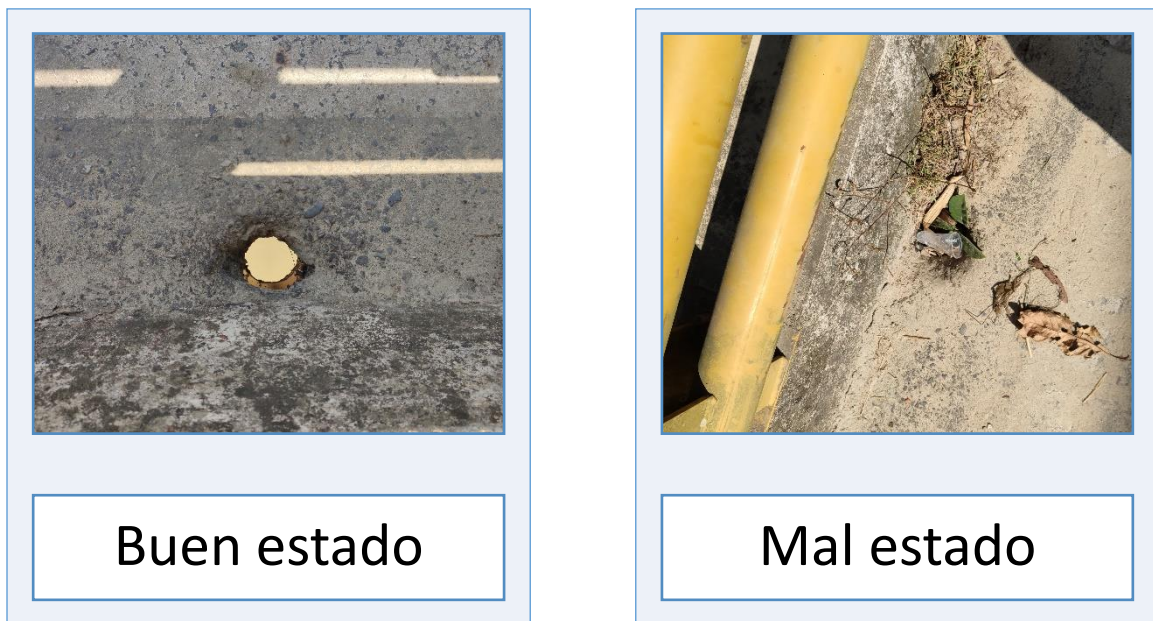
Figura 22 Estado del drenaje transversal
Fuente: Propia

El puente presenta 45 tubos en cada dirección de la vía para el drenaje transversal presentes en el tablero del puente, 29 en mal estado ocasionado por falta de tratamiento y mal uso, en total existen 90 de tubos para drenaje siendo suficiente para evacuar adecuadamente la deposición de aguas en la superficie del puente, se evidencia la comparación de los distintos estados del drenaje en la Figura 22.

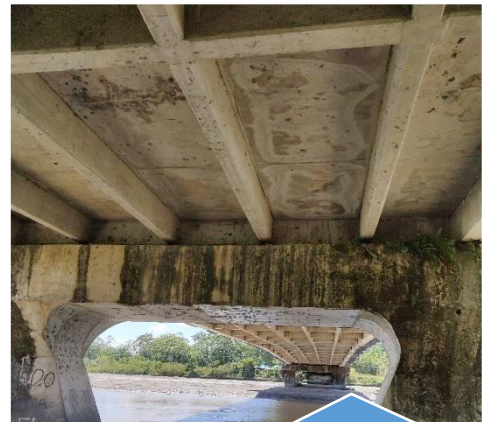
Apoyos de la super estructura en concreto

- Presencia de oxidación en los pernos de apoyos de acero
- Presencia de agentes contaminantes y material que impide la correcta movilidad de la estructura ocasionando daños de tipo DZ

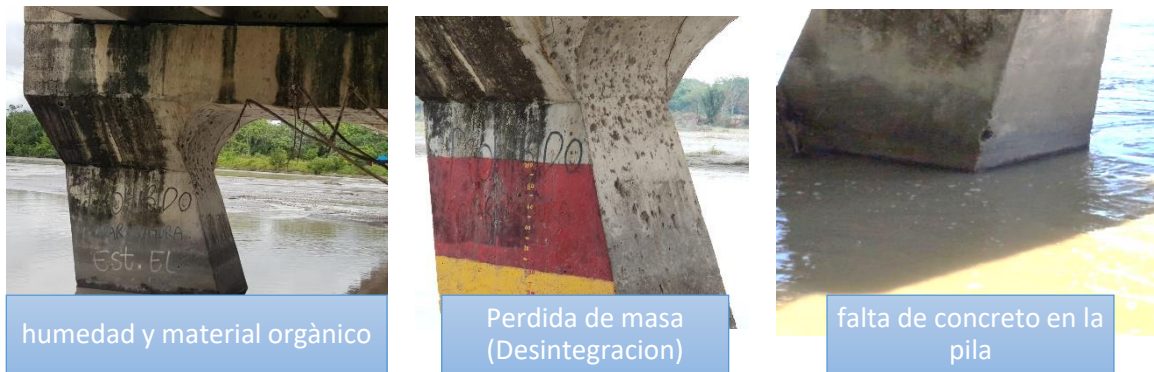
Figura 25 Patología en pilas
Fuente: Propia

- Fisuras en el concreto provocadas por corrosión del refuerzo.
- Problemas en el concreto expuesto (agrietamientos, material orgánico, lixiviación, carbonatación, eflorescencia).
- Problemas de humedad debido a drenajes.

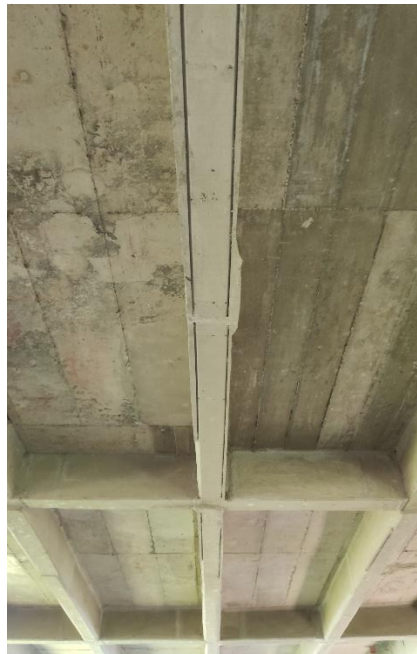
Figura 26 Falta de concreto de recubrimiento en losas, vigas y riostras
Fuente: Propia

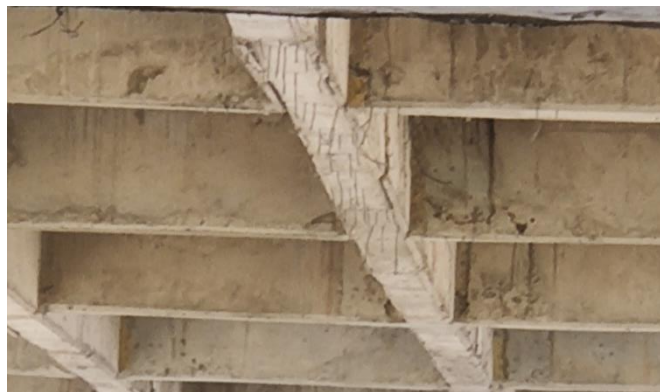
Figura 27 Corrosión en vigas y riostras
Fuente: Propia

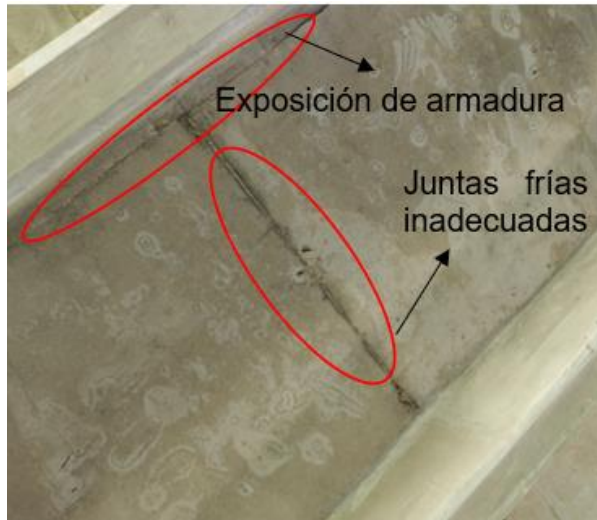
Figura 28 Deficiencia de construcción en losa
Fuente: Propia

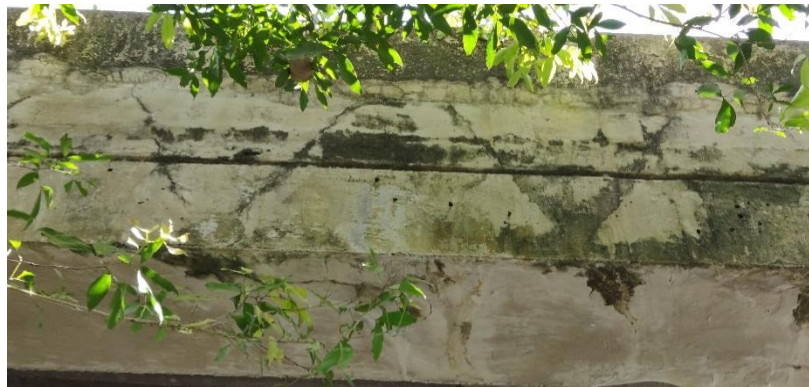
Figura 29 Fisuras por Torsión en vigas
Fuente: Propia

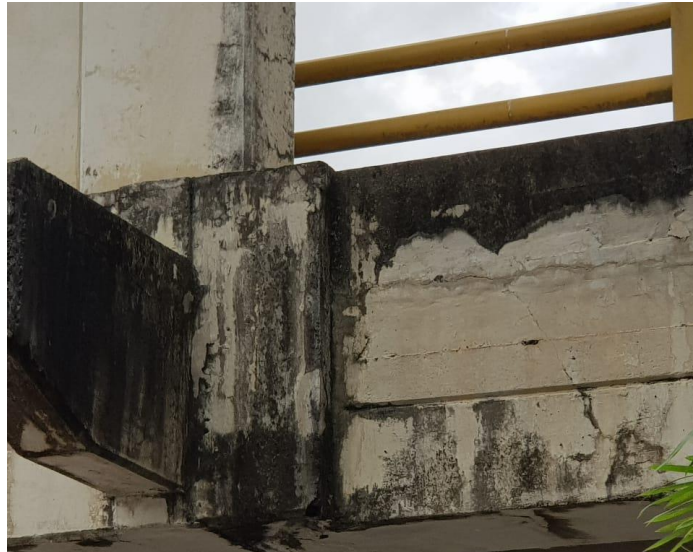
Figura 30 Humedad y deterioro del concreto
Fuente: Propia

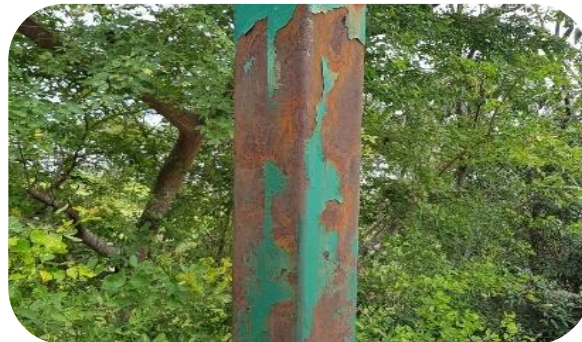
Figura 32 Corrosión y degradación en aceros en elemento tipo Arco
Fuente: Propia

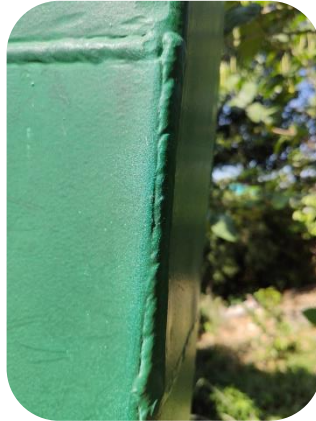
Figura 33 Soldadura en elemento tipo Arco
Fuente: Propia

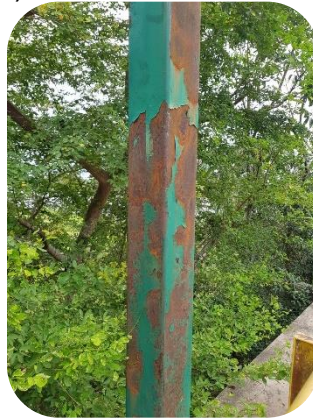
Figura 34 Deterioro en la pintura en elemento tipo Arco
Fuente: Propia
Arcos de Concreto

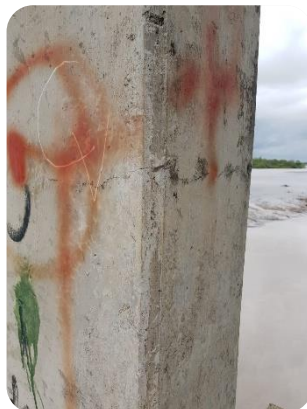
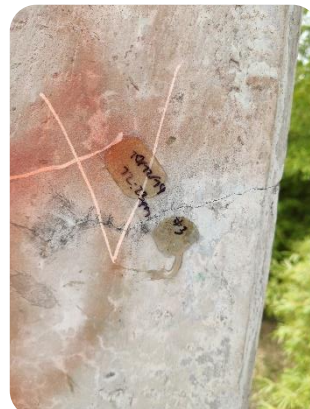
Figura 35 Fisuración de bóveda
Fuente: Propia

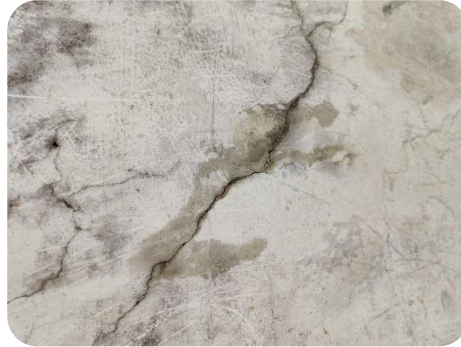
Figura 36 Perdida del recubrimiento y fisura de alta gravedad con espesor de
Fuente: Propia

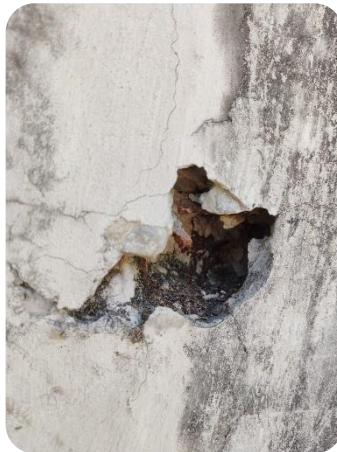
Figura 37 Exposición y corrosión del acero de refuerzo
Fuente: Propia

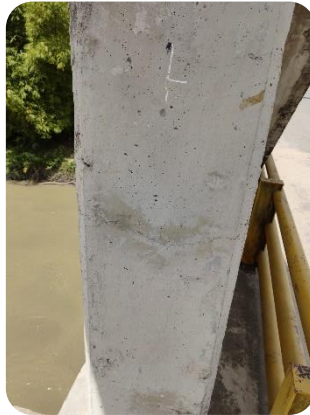
Figura 38 Filtración y eflorescencia
Fuente: Propia

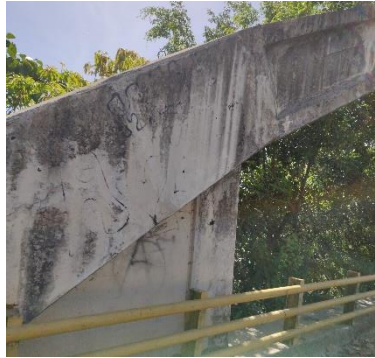
Figura 39 Concreto deteriorado
Fuente: Propia

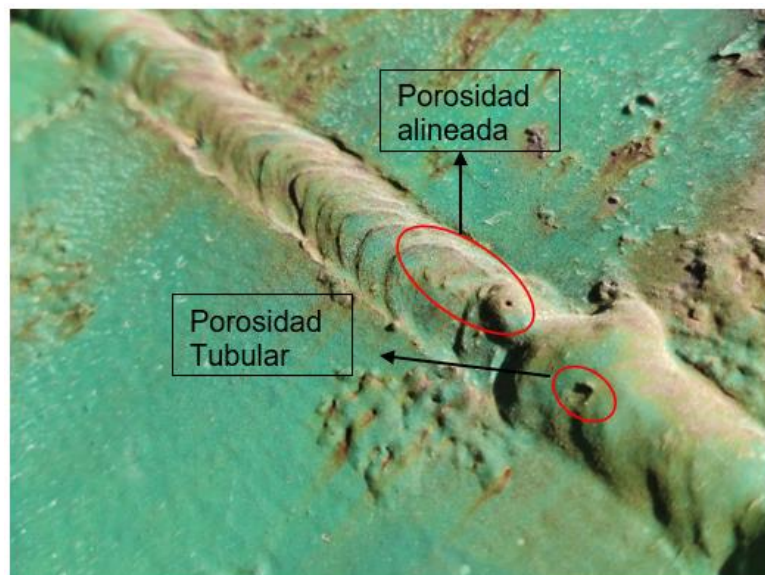
Figura 40 Soldadura con porosidad tubular y alineada
Fuente: Propia

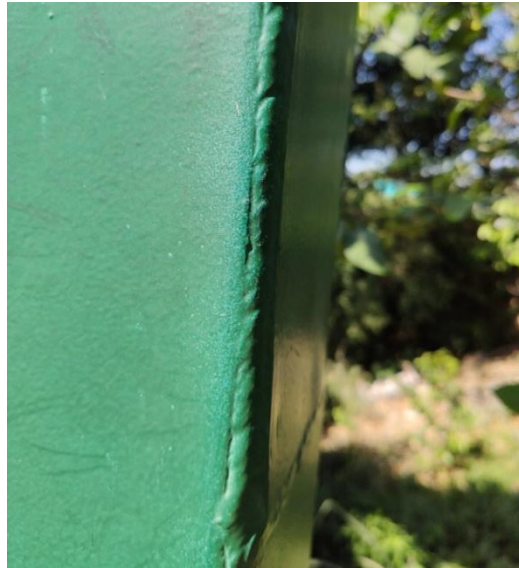
Figura 41 Fusión incompleta entre pases de soldadura
Fuente: Propia

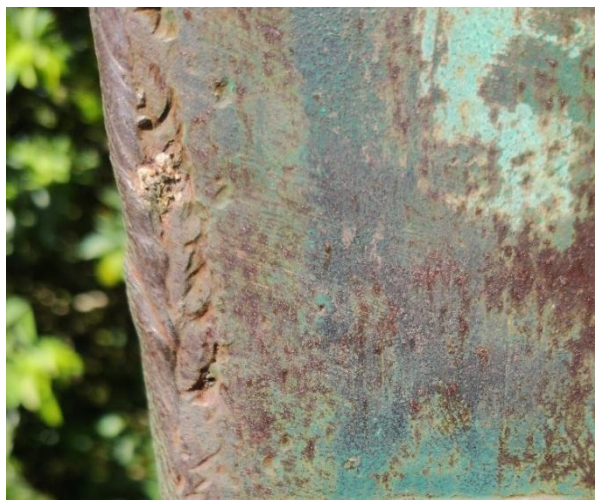
Figura 42 Fusión incompleta
Fuente: Propia

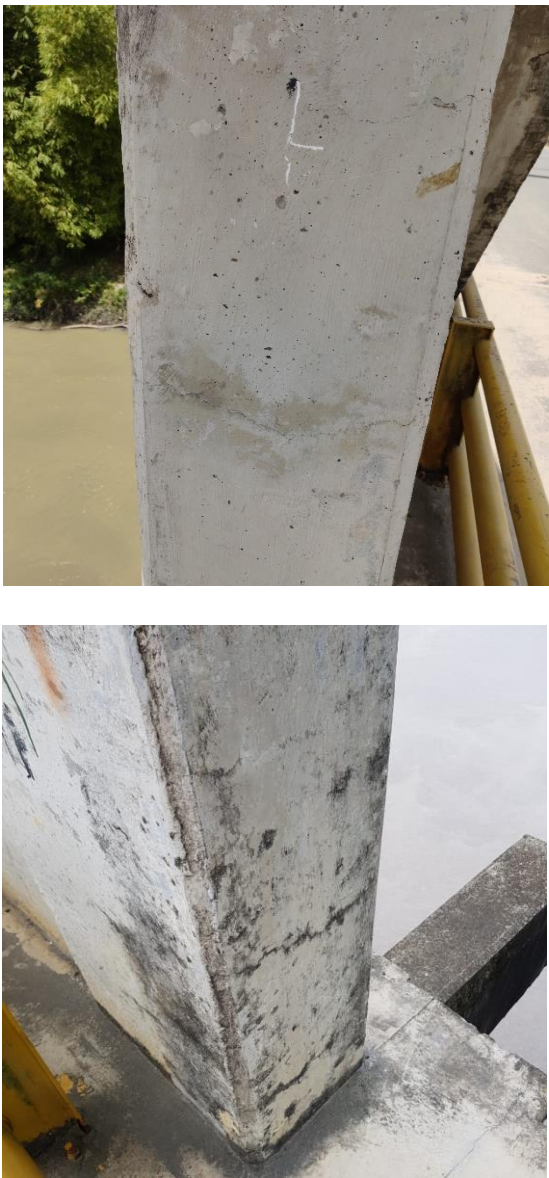
Elaboro:	<i>Jairo Cárdenas</i>				
	Tipo:	<i>Físico, Químico</i>				
Lesión:	<i>Humedad, suciedad</i>					
Material:	<i>Concreto</i>					
Lugar:	<i>Arco Superior</i>					
<u>Características y síntomas</u>						
Se observan imperfecciones en el acabado del recubrimiento en concreto de la viga junto con la presencia de humedad						
<u>Investigación y/o ensayos</u>						
Inspección Visual, Patologías físicas y químicas en la estructura						
Observaciones: Se observa humedad y un defecto en el concreto llamado hormigueo.						
<u>Análisis de la causa</u>						
Del efecto						
Debido al hormigueo es posible que se presenten filtraciones en el recubrimiento del concreto y presencia de humedad lo que ocasionaría fisuras.						
De la causa						
<ul style="list-style-type: none"> • El efecto de Hormigueo es debido a la falta de compactación en su etapa de construcción • Fisuración de concreto a causa de la humedad y filtración del agua a causa de precipitaciones

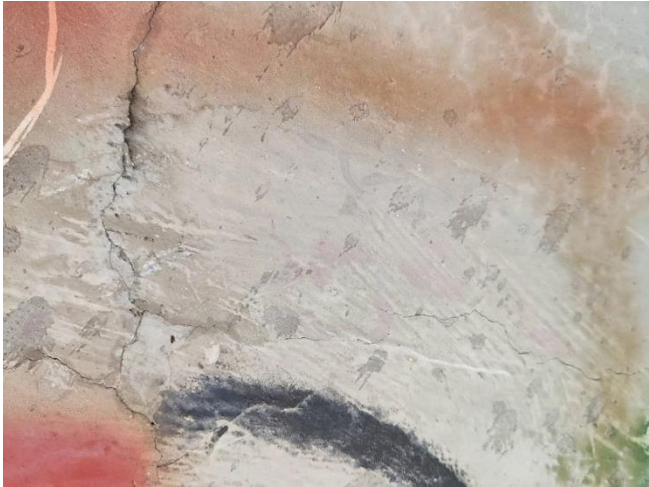
Elaboro: <i>Jairo Cárdenas</i>					
Tipo: <i>Químico</i>						
Lesión: <i>Carbonatación</i>						
Material: <i>Concreto</i>						
Lugar: <i>Arco Superior</i>						
<u>Características y síntomas</u>						
<i>Fisuras, grafitis y carbonatación</i>						
<u>Investigación y/o ensayos</u>						
<i>Inspección Visual, Patologías físicas y químicas en la estructura</i>						
Observaciones: <i>Uso de registro fotográfico y de Fenolftaleína para la caracterización de la carbonatación</i>						
<u>Análisis de la causa</u>						
<i>Del efecto</i>						
<i>Es una de las principales causas del deterioro en el concreto</i>						
<i>Causante de la fisuración y desintegración del concreto a causa de la disminución del pH (menor a 12)</i>						
<i>De la causa</i>						
<ul style="list-style-type: none"> • <i>El aumento de carbonatación depende, en gran medida, del contenido de humedad y permeabilidad del concreto</i> • <i>La reacción de carbonatación avanza más rápidamente cuando la humedad relativa en el concreto se encuentra entre 50 y 55 por ciento</i>

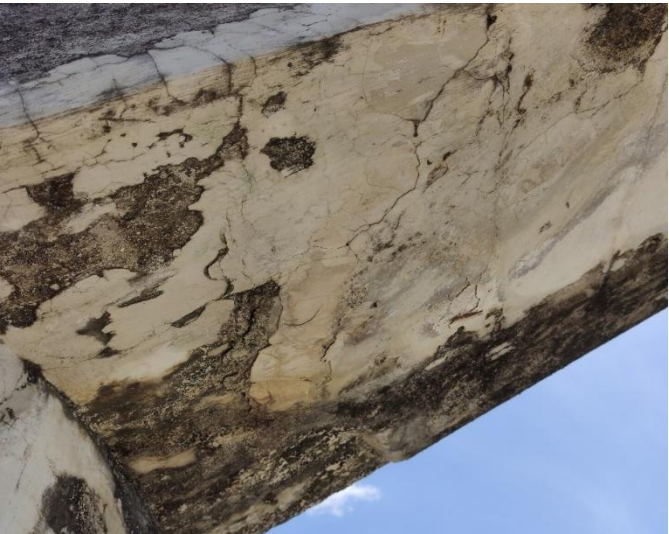
Elaboro: <i>Jairo Cárdenas</i>					
	Tipo: <i>Físico, Químico</i>					
	Lesión: <i>Carbonatación</i>					
	Material: <i>Concreto</i>					
	Lugar: <i>Arco Superior</i>					
	<u>Características y síntomas</u>					
	<i>Fisuras, grafitis y carbonatación</i>					
	<u>Investigación y/o ensayos</u>					
	<i>Inspección Visual, Patologías físicas y químicas en la estructura, deterioro y descomposición del concreto</i>					
	Observaciones: <i>Uso de registro fotográfico y de Fenolftaleína para la caracterización de la carbonatación</i>					
<u>Análisis de la causa</u>						
<i>Del efecto La carbonatación es una de las principales causas del deterioro en el concreto Causante de la desintegración del concreto a causa de la disminución del pH (menor a 12)</i>						
<i>De la causa</i> <ul style="list-style-type: none"> • <i>El aumento de la carbonatación depende en gran medida del contenido de humedad y la permeabilidad del hormigón.</i> • <i>Cuando la humedad relativa del concreto está entre 50% y 55%, la reacción de carbonización procederá más rápido</i>

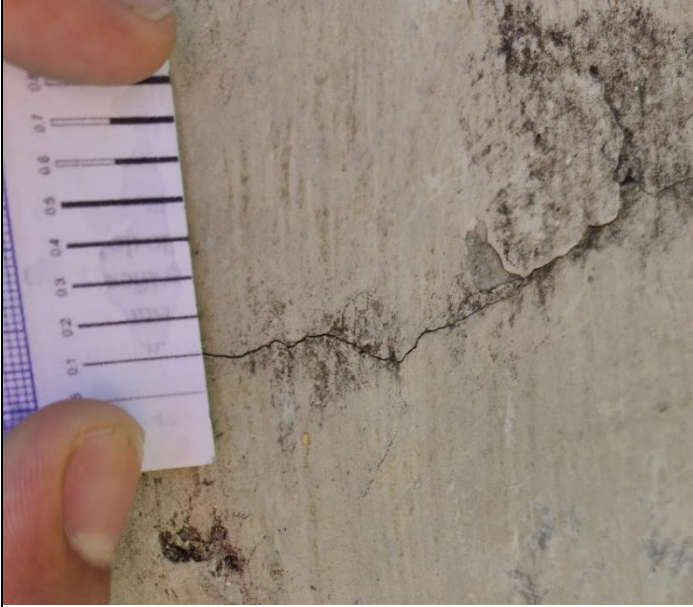
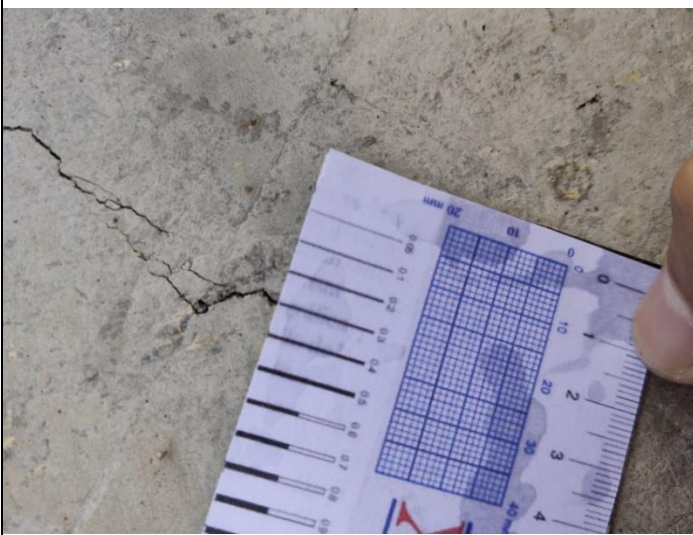
Elaboro: <i>Jairo Cárdenas</i>					
Tipo: <i>Físico, Químico</i>						
Lesión: <i>Carbonatación</i>						
Material: <i>Concreto</i>						
Lugar: <i>Arco Superior</i>						
<u>Características y síntomas</u>						
<i>Fisuras y humedad</i>						
<u>Investigación y/o ensayos</u>						
<i>Inspección Visual, Patologías físicas y químicas en la estructura, fisuras en la estructura del concreto entre 0,1 y 0,3 mm</i>						
Observaciones: <i>Uso de registro fotográfico y regleta para medir espaciamiento de fisura</i>						
<u>Análisis de la causa</u>						
Del efecto <i>Las fisuras son las causantes de la filtración de agua y humedad al interior de la estructura ocasionando oxidación en acero y descascaramiento del concreto</i>

De la causa <ul style="list-style-type: none"> • <i>Las fisuras son producidas por un aumento de humedad</i> • <i>Deficiencia para la resistencia de cargas que soporta el puente</i> • <i>La carbonatación siendo uno de los mayores causantes de las patologías en este puente</i>

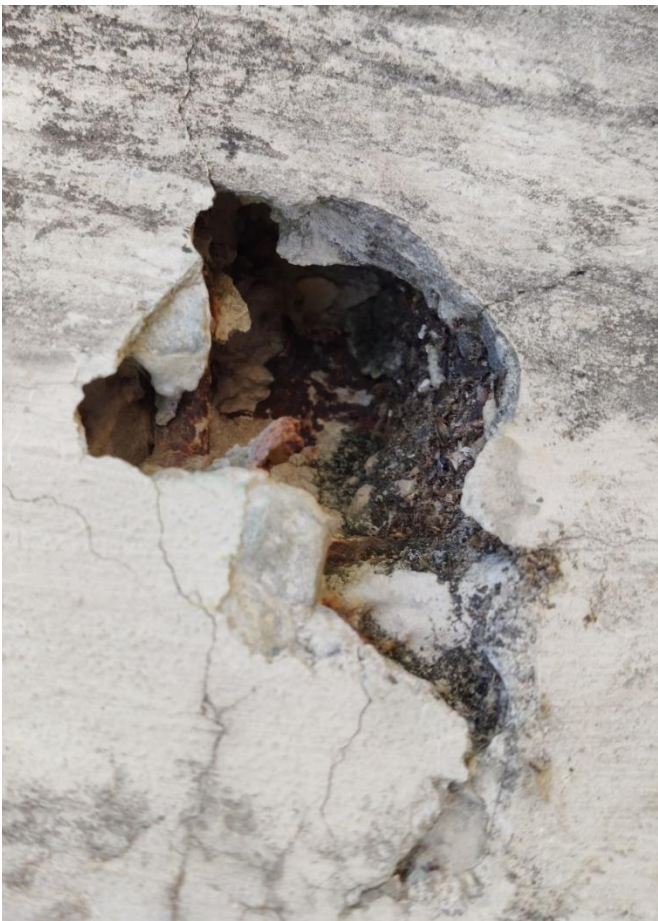
Elaboro: <i>Jairo Cárdenas</i>					
	Tipo: <i>Físico, Químico</i>					
	Lesión: <i>Carbonatación</i>					
	Material: <i>Concreto</i>					
	Lugar: <i>Arco Superior</i>					
	<u>Características y síntomas</u>					
	<i>Exposición de acero de refuerzo, grietas y fisuras</i>					
	<u>Investigación y/o ensayos</u>					
	<i>Inspección Visual, Patologías físicas y Químicas, acero de refuerzo expuesto, discontinuidad del concreto</i>					
	<i>Observaciones: Uso de registro fotográfico</i>					
<u>Análisis de la causa</u>						
<i>Del efecto</i>						
<i>La exposición de acero de refuerzo de una obra civil tiene gran impacto en el funcionamiento y vida útil de la estructura ya que internamente se corroerá abarcando una gran área de afectación.</i>						
<i>De la causa</i>						
<i>El efecto de la carbonatación es la desintegración y desagregación del concreto, disminución de pH y aumento de humedad ocasionando exposición y oxidación del acero de refuerzo</i>

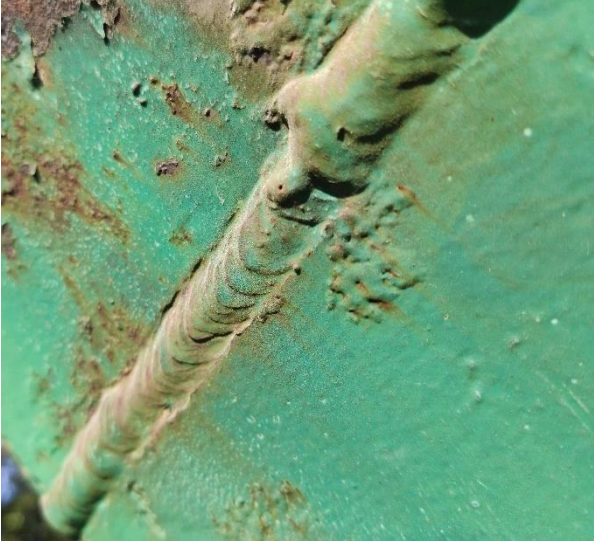
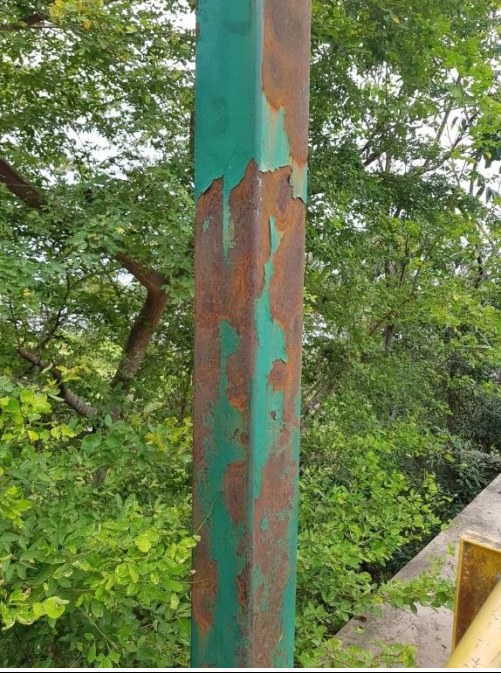
Elaboro:	<i>Jairo Cárdenas</i>				
	Tipo:	<i>Químico</i>				
	Lesión:	<i>Carbonatación</i>				
	Material:	<i>Concreto</i>				
	Lugar:	<i>Arco Superior</i>				
	<u>Características y síntomas</u>					
	<i>Exposición de acero de refuerzo, grietas y fisuras</i>					
	<u>Investigación y/o ensayos</u>					
	<i>Inspección Visual, Patologías físicas y Químicas</i>					
	<i>Observaciones: Uso de registro fotográfico</i>

<u>Análisis de la causa</u>					
	<i>Del efecto</i>					
	<i>La exposición de acero de refuerzo de una obra civil tiene gran impacto en el funcionamiento y vida útil de la estructura ya que internamente se corroerá abarcando una gran área de afectación.</i>					
<i>De la causa</i>						
<ul style="list-style-type: none"> • <i>El acero expuesto a la intemperie que no se le realicen mantenimiento preventivo perderá sus propiedades de resistencia.</i> • <i>la mala soldadura de un metal conllevaría a la des unión del mismo ocasionando una discontinuidad y mal funcionamiento corroyendo internamente a la estructura metálica</i>

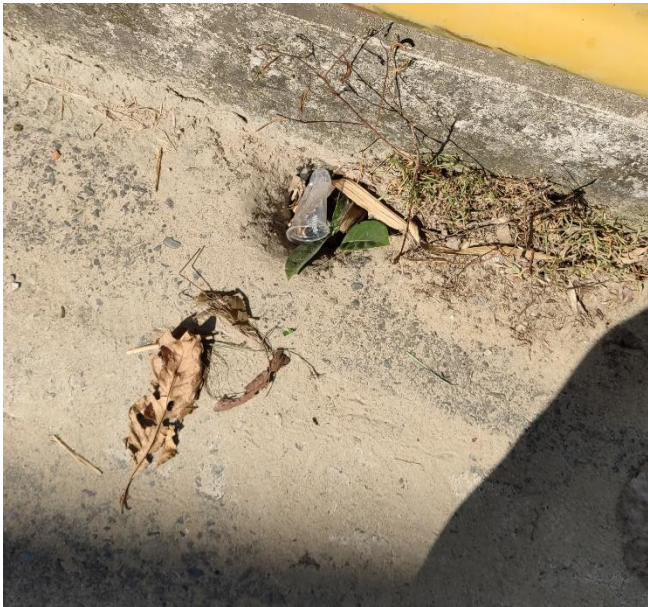
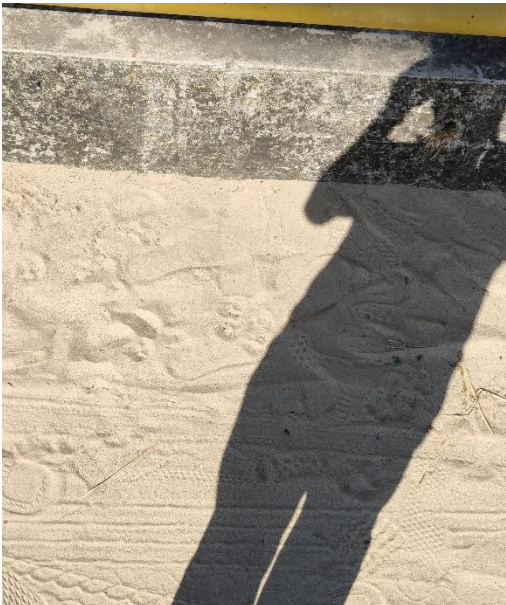
Lesión:	<i>Taponamiento</i>				
	Material:	<i>Asfalto</i>				
	Lugar:	<i>Tubería desagüe</i>				
	<u>Características y síntomas</u>					
	<i>Taponamiento en tubería de drenaje</i>					
	<u>Investigación y/o ensayos</u>					
	<i>Inspección Visual, Patologías físicas</i>					
	<i>Observaciones: Uso de registro fotográfico</i>					
	<u>Análisis de la causa</u>					
	<i>Del efecto</i>					
	<i>El taponamiento en las tuberías de desagües en el puente vehicular es una de las principales causantes del inicio de patologías y de presencia de humedad en la estructura.</i>					
	<i>De la causa</i>					
	<ul style="list-style-type: none"> • <i>El mal uso de las instalaciones presentes en el puente también es un factor crítico para el funcionamiento de la estructura</i> • <i>Desinterés por las autoridades pertinentes para el mantenimiento de obras civiles</i>

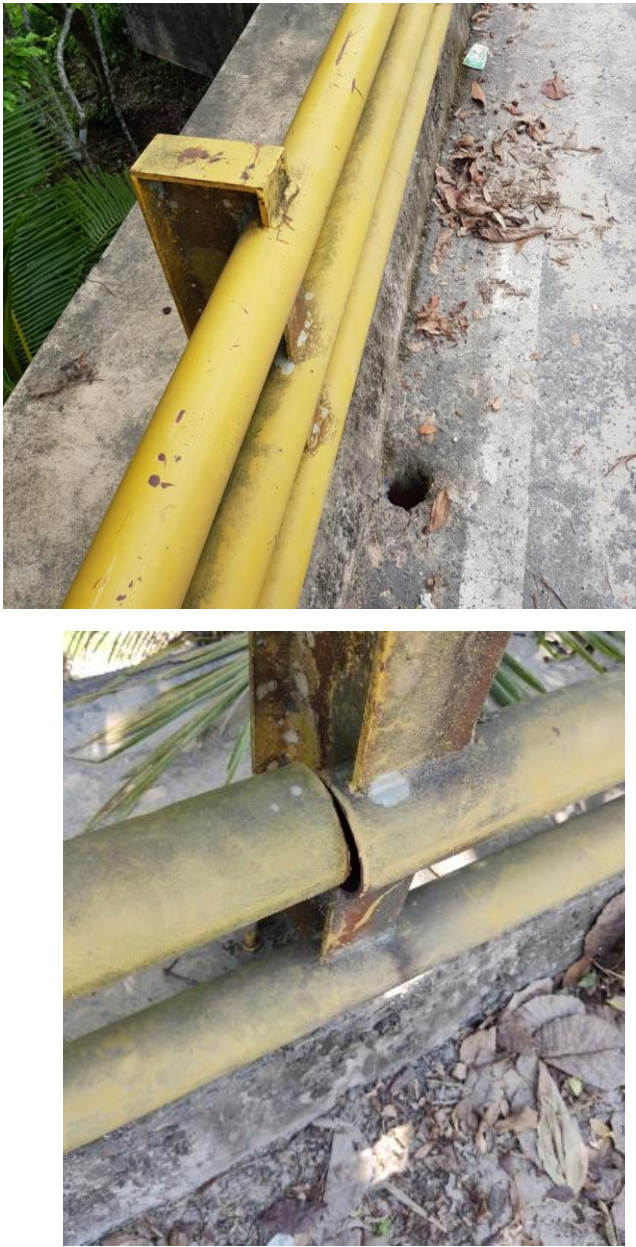
Elaboro:	<i>Jairo Cárdenas</i>					
	Tipo:	<i>Físico</i>					
	Lesión:	<i>Fisura y discontinuidad</i>					
	Material:	<i>metal</i>					
	Lugar:	<i>Baranda-pasamanos</i>					
	<u>Características y síntomas</u>						
	<i>Fisuras, oxidación y discontinuidad</i>						
	<u>Investigación y/o ensayos</u>						
	<i>Inspección Visual, Patologías físicas</i>						
	<i>Observaciones:</i>						
<i>Uso de registro fotográfico</i>							
<u>Análisis de la causa</u>							
<i>Del efecto</i>							
<i>La corrosión y fisuras tiene gran impacto en el funcionamiento y vida útil de la baranda.</i>							
<i>Se destaca que esta patología no es agradable a la vista y no genera el sentido de confort y seguridad en sus usuarios.</i>							
<i>De la causa</i>							
<ul style="list-style-type: none"> • <i>El mal uso de las instalaciones presentes en el puente también es un factor crítico para su funcionamiento.</i> • <i>Desinterés por las autoridades pertinentes para el mantenimiento de obras civiles</i>

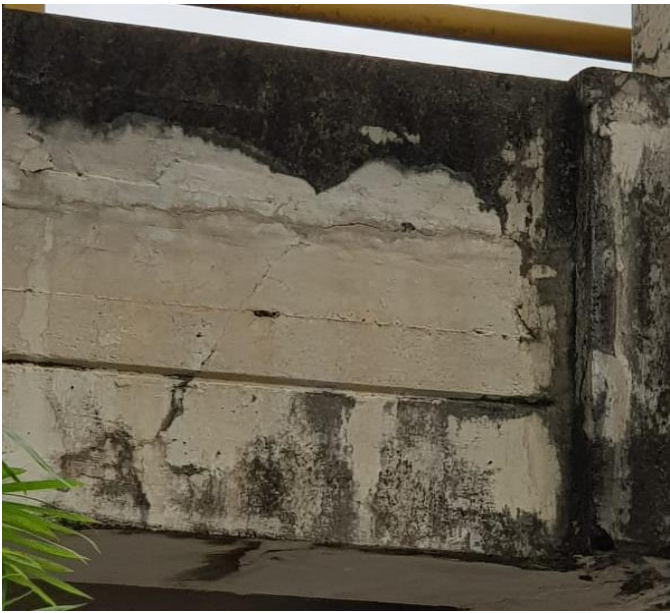
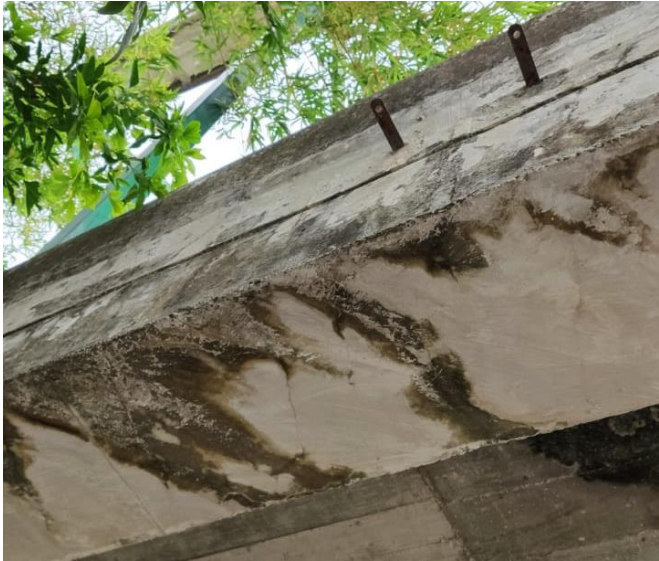
Lesión:	<i>Fisura y humedad sectorizada</i>				
	Material:	<i>concreto</i>				
	Lugar:	<i>Viga</i>				
	<u>Características y síntomas</u>					
	<i>Taponamiento en tubería de drenaje</i>					
	<u>Investigación y/o ensayos</u>					
	<i>Inspección Visual, Patologías físicas</i>					
	<i>Observaciones: Uso de registro fotográfico</i>					
	<u>Análisis de la causa</u>					
	<i>Del efecto Sin la correcta prevención y mitigación de fisuras de esta índole conllevaría a la pérdida de resistencia a esfuerzos cortantes, dejando expuesto el acero de refuerzo.</i>					
	<i>De la causa</i> <ul style="list-style-type: none"> • Las fisuras por cortante se generan por el agotamiento que generan los esfuerzos cortantes. • La carbonatación es una de las principales causas del deterioro en el concreto, fisuración y desintegración. • Mal encofrado y vibrado

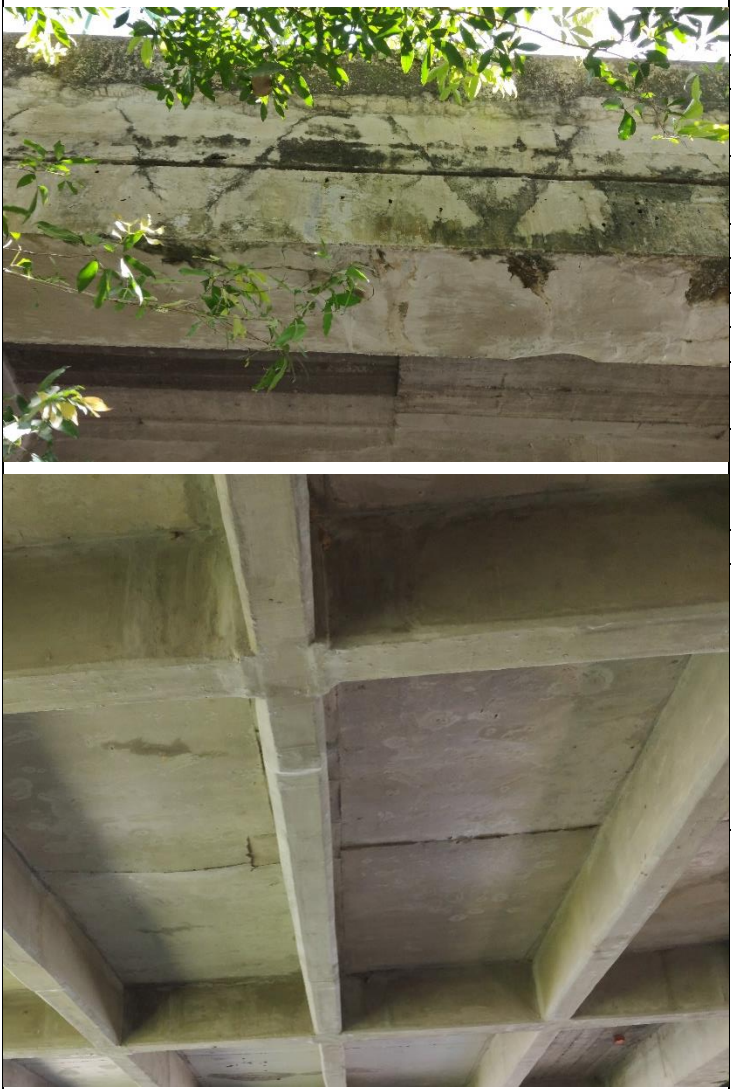
Elaboro:	<i>Jairo Cárdenas</i>				
	Tipo:	Físico				
	Lesión:	Fisura y humedad sectorizada				
	Materia l:	concreto				
	Lugar:	Viga y vigueta				
	<u>Características y síntomas</u>					
	Fisura por corte y torsión					
	<u>Investigación y/o ensayos</u>					
	Inspección Visual, Patologías físicas					
	Observaciones: Uso de registro fotográfico					
<u>Análisis de la causa</u>						
Del efecto Sin la correcta prevención y mitigación de fisuras de esta índole conllevaría a la pérdida de resistencia a esfuerzos cortantes, dejando expuesto el acero de refuerzo.						
De la causa						
<ul style="list-style-type: none"> • Las fisuras por cortante se generan por el agotamiento que generan los esfuerzos cortantes. • La carbonatación es una de las principales causas del deterioro en el concreto, fisuración y desintegración. • Mal encofrado y vibrado

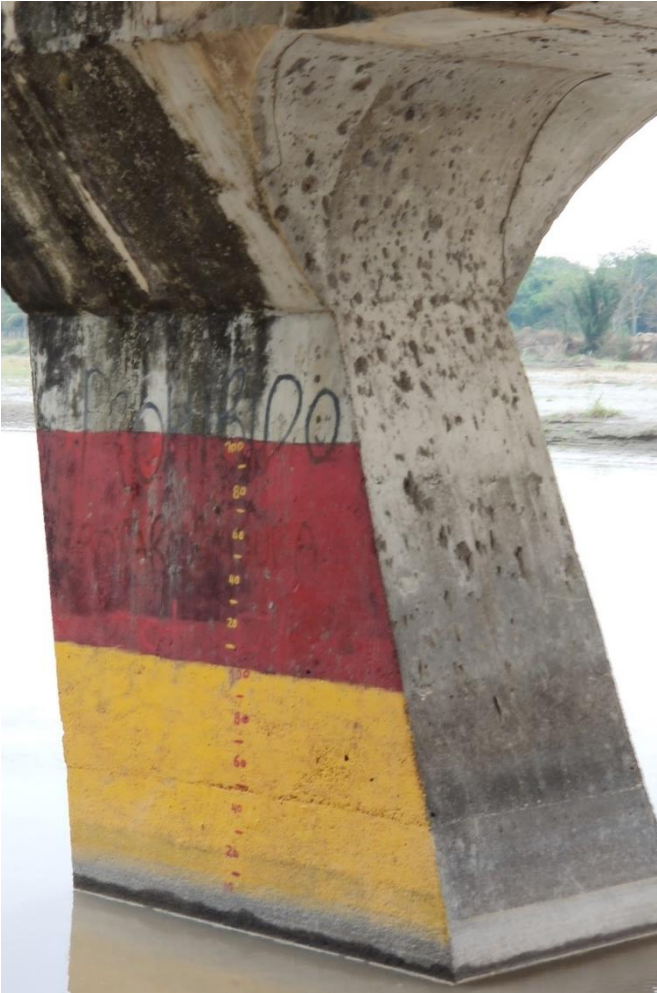
Elaboro:	<i>Jairo Cárdenas</i>				
	Tipo:	<i>Físico</i>				
	Lesión:	<i>Fisura y humedad sectorizada</i>				
	Material:	<i>concreto</i>				
	Lugar:	<i>Pilas</i>				
	<u>Características y síntomas</u>					
	<i>Fisuras, descomposición y carbonatación</i>					
	<u>Investigación y/o ensayos</u>					
	<i>Inspección Visual, Patologías físicas</i>					
	<i>Observaciones: Uso de registro fotográfico</i>					
<u>Análisis de la causa</u>						
<p><i>Del efecto</i> <i>Del efecto</i> <i>La carbonatación es una de las principales causas del deterioro en el concreto</i></p> <p><i>Causante de la desintegración del concreto a causa de la disminución del pH (menor a 12)</i></p>						
<p><i>De la causa</i></p> <ul style="list-style-type: none"> • <i>El aumento de la carbonatación depende en gran medida del contenido de humedad y la permeabilidad del hormigón.</i> • <i>Cuando la humedad relativa del concreto está entre 50% y 55%, la reacción de carbonización procederá más rápido</i>

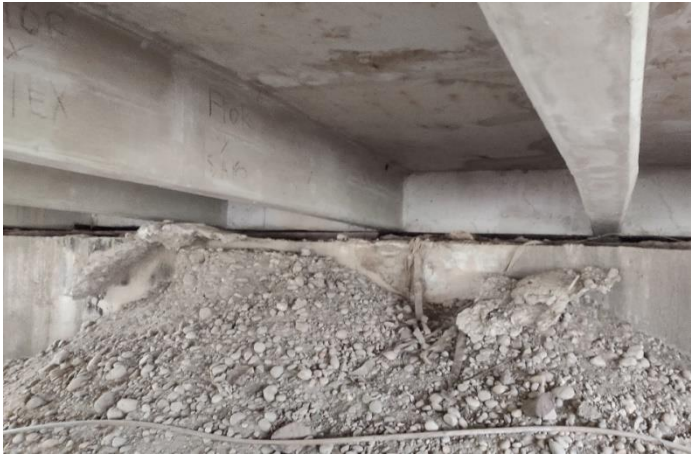
Elaboro :	<i>Jairo Cárdenas</i>				
	Tipo:	<i>Físico</i>				
	Lesión:	<i>Fisura y humedad sectorizada</i>				
	Material :	<i>concreto</i>				
	Lugar:	<i>Estribo</i>				
	<u>Características y síntomas</u>					
	<i>Humedad centralizada, fisura y obstrucción.</i>					
	<u>Investigación y/o ensayos</u>					
	<i>Inspección Visual, Patologías físicas</i>					
	<i>Observaciones: Uso de registro fotográfico</i>					
<u>Análisis de la causa</u>						
<i>Del efecto El material que obstruye el movimiento del estribo ocasiona que no cumpla correctamente su función y genere daños internos en la misma.</i>						
<i>Aumento de concentración de humedad y corrosión de aceros de refuerzo.</i>						
<i>De la causa La carbonatación es una de las principales causas del deterioro en el concreto</i>						
<i>Exceso de humedad y de materiales que se encuentren obstruyendo el movimiento de la estructura</i>

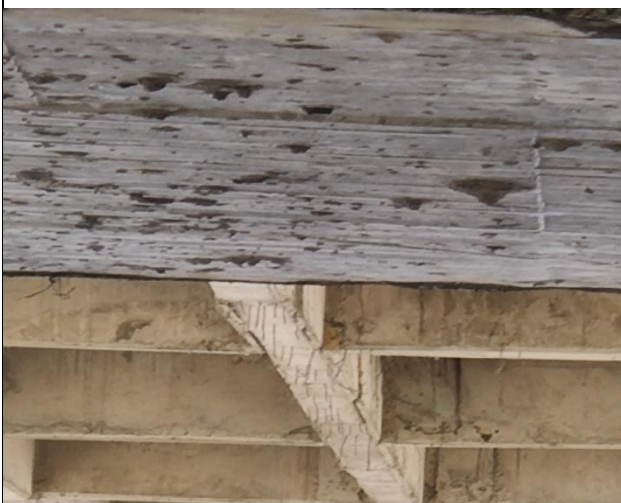
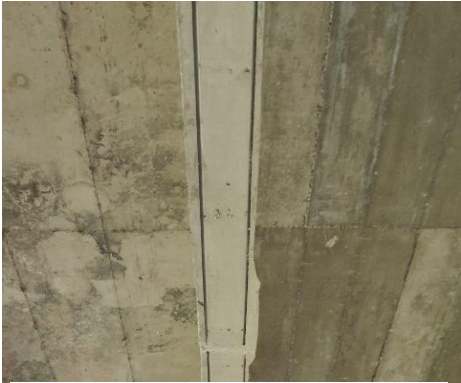
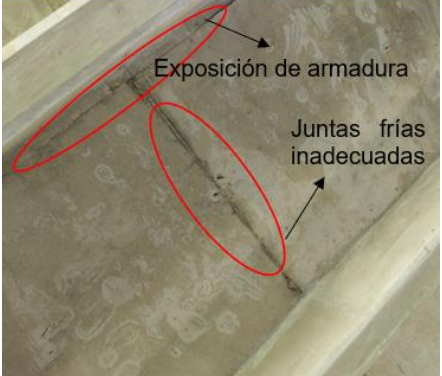
Elaboro: <i>Jairo Cárdenas</i>					
	Tipo: <i>Físico</i>					
	Lesión: <i>Fisura, humedad y desintegración</i>					
	Material: <i>concreto</i>					
	Lugar: <i>Vigas y viguetas</i>					
	<u>Características y síntomas</u>					
	<i>Humedad, desprendimiento de material, exposición de acero de refuerzo,</i>					
	<u>Investigación y/o ensayos</u>					
	<i>Inspección Visual, Patologías físicas</i>					
	<i>Observaciones: Uso de registro fotográfico</i>

<u>Análisis de la causa</u>					
	<i>Del efecto Exposición de armadura y corrosión de la misma. Manchas rojizas en el concreto. Desprendimiento y desintegración del concreto.</i>					
	<i>De la causa</i>					
	<ul style="list-style-type: none"> • <i>La carbonatación es una de las principales causas del deterioro en el concreto.</i> • <i>Exceso de humedad y filtración de agua al interior de la estructura.</i> • <i>Mal proceso constructivo para el recubrimiento en concreto específicamente en la armadura.</i>
