ANÁLISIS DE PATOLOGÍAS EN PLACA HUELLAS, CASO DE ESTUDIO PLACA
HUELLA EN EL SECTOR PASO VARGAS - VEREDA TOCAVITA MUNICIPIO DE
SIACHOQUE, BOYACÁ

UNIVERSIDAD SANTO TOMÁS DE AQUINO
DIVISIÓN DE ARQUITECTURA E INGENIERÍAS
FACULTAD DE INGENIERÍA CIVIL
TUNJA
2021

Monografía para optar por el título de ingeniero civil

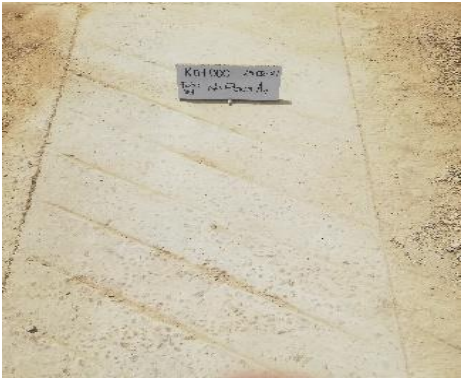
Tipo de deterioro							
PLACA	Tipo	Sever	Daño		Área afectada	% de daño con respecto a la placa	Foto
			Largo	Ancho	Largo*Ancho		
PLACA No.1A	DI	M	2,8	0,9	2,52	100%

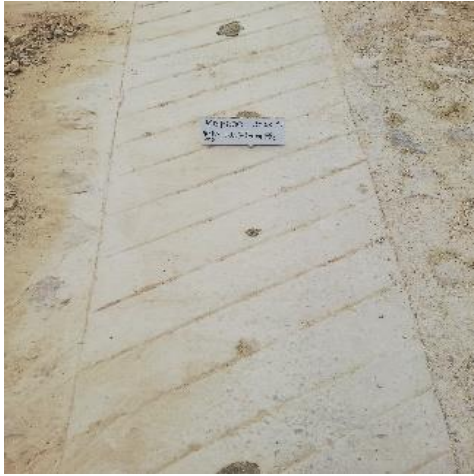
PLACA No.1B	DI	B	2,8	0,9	2,52	100%

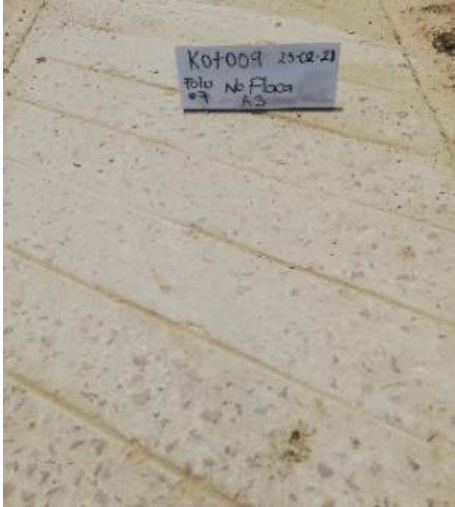
PLACA No.3A	DI	M	2,8	0,9	2,52	100%

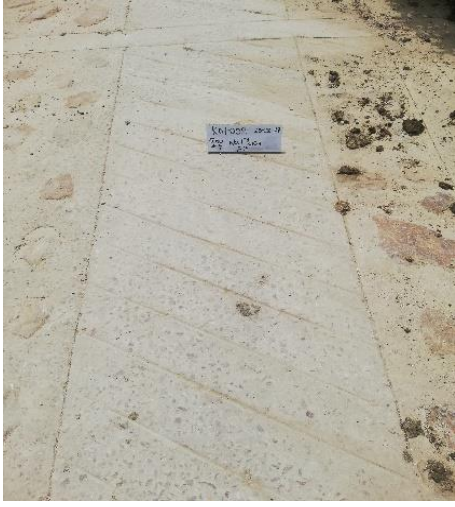
PLACA No.3B	DI	M	2,8	0,9	2,52	100%

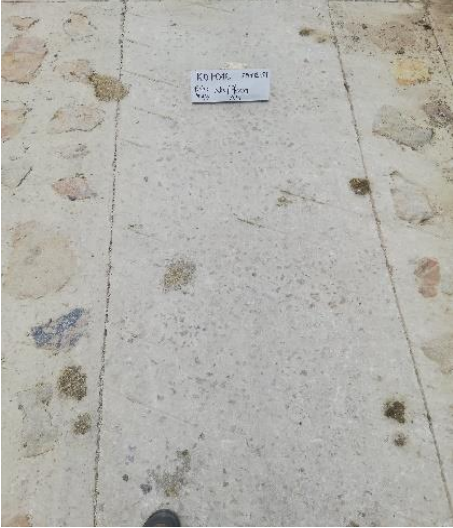
PLACA No.5A	DI	B	2,8	0,9	2,52	100%

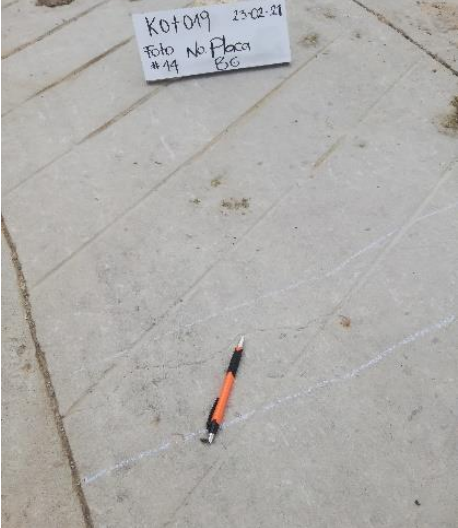
PLACA No.6B	GT	B	0,9	0,6	0,54	21%

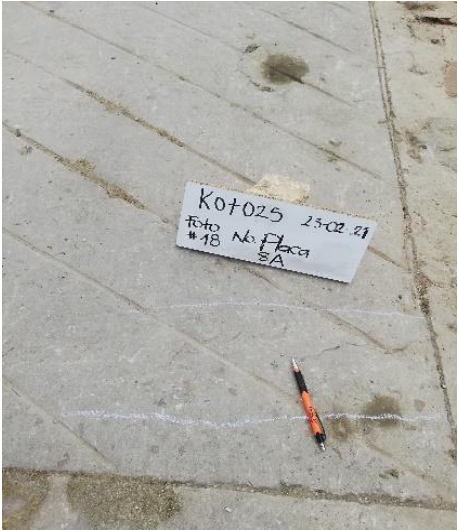
PLACA No.8A	GT	B	0,9	0,6	0,54	21%

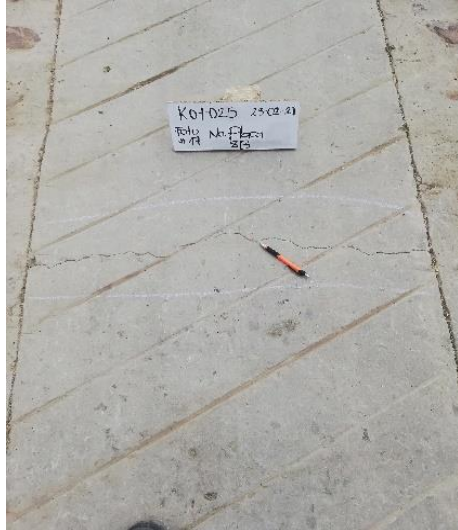
PLACA No.8B	GT	B	0,9	0,6	0,54	21%

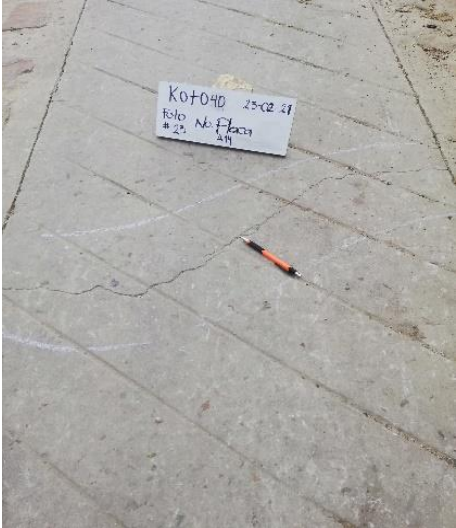
PU	B	2,8	0,9	2,52	100%	
PLACA No. 14A	GT	B	0,9	0,6	0,54	21%

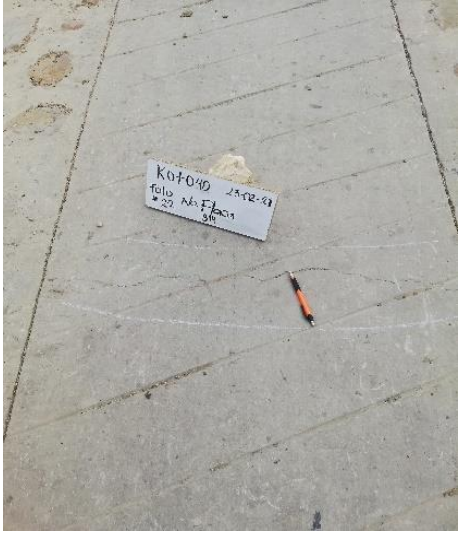
<p>PLACA No. 14B</p>	<p>GT</p>	<p>B</p>	<p>0,9</p>	<p>0,6</p>	<p>0,54</p>	<p>21%</p>

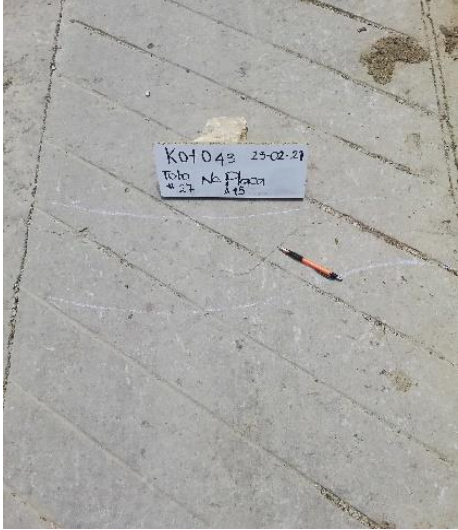
<p>PLACA No. 15A</p>	<p>GT</p>	<p>B</p>	<p>0,9</p>	<p>0,6</p>	<p>0,54</p>	<p>21%</p>

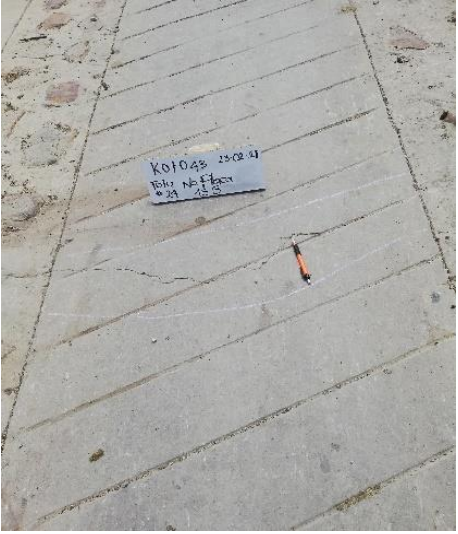
PLACA No. 15B	GT	B	0,9	0,6	0,54	21%

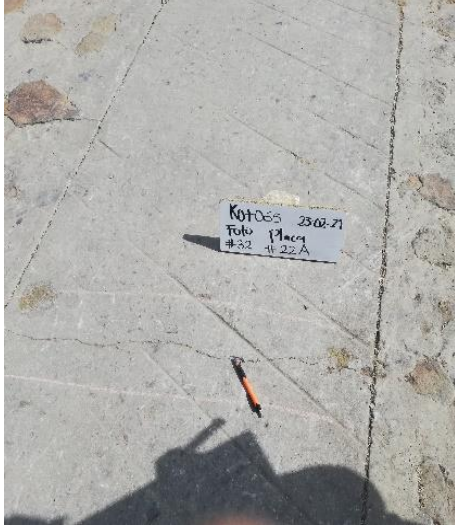
PLACA No. 22A	GT	B	0,9	0,6	0,54	21%

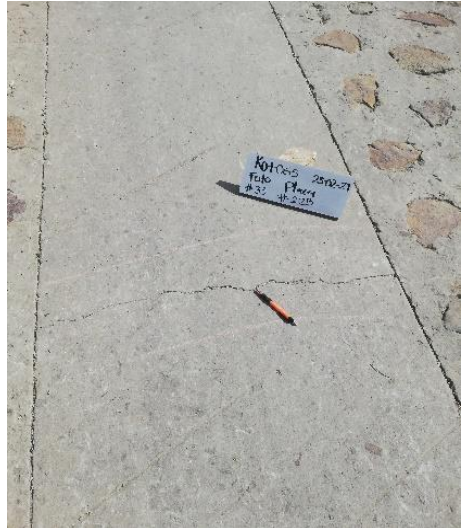
<p>PLACA No. 22B</p>	<p>GT</p>	<p>B</p>	<p>0,9</p>	<p>0,6</p>	<p>0,54</p>	<p>21%</p>

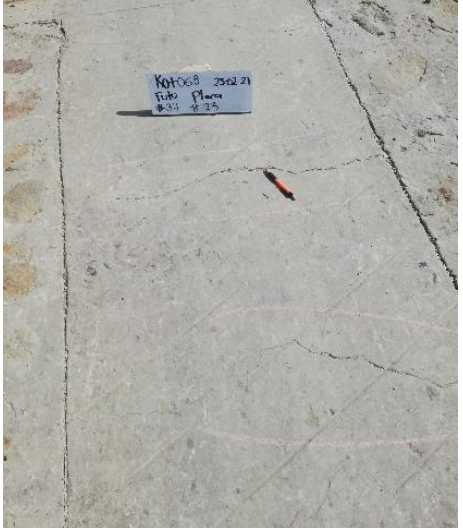
<p>PLACA No. 23B</p>	<p>GT</p>	<p>B</p>	<p>1,35</p>	<p>0,6</p>	<p>0,81</p>	<p>32%</p>

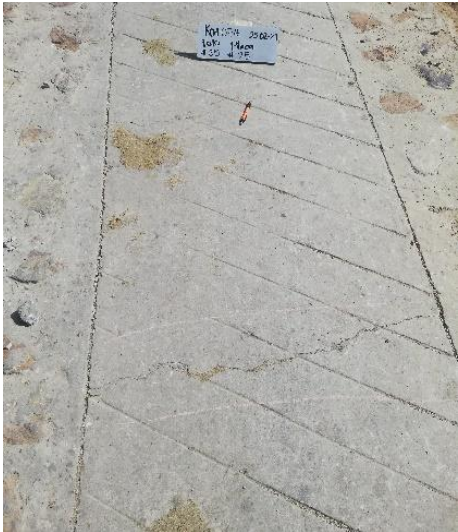
<p>PLACA No. 25A</p>	<p>GT</p>	<p>B</p>	<p>1,8</p>	<p>0,6</p>	<p>1,08</p>	<p>43%</p>

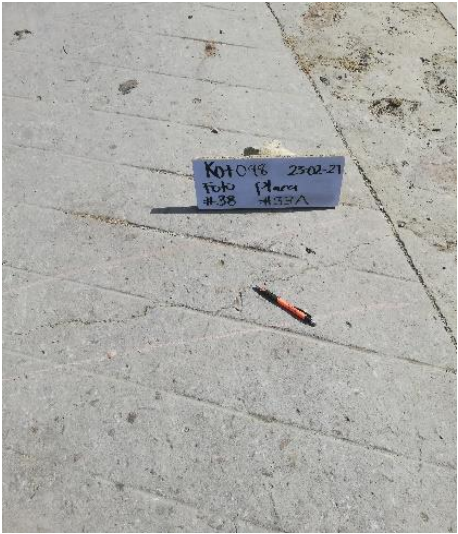
<p>PLACA No. 33A</p>	<p>GT</p>	<p>B</p>	<p>2,8</p>	<p>0,6</p>	<p>1,68</p>	<p>67%</p>

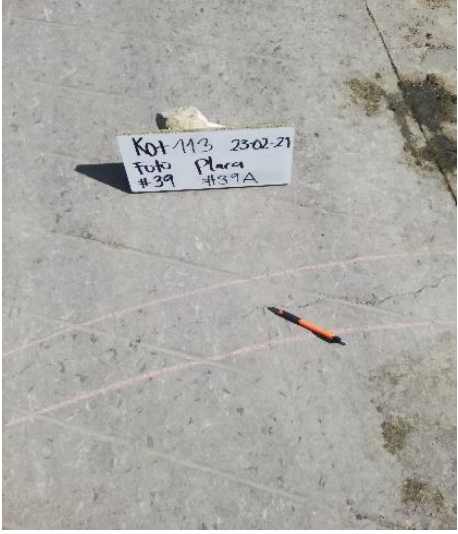
<p>PLACA No. 39A</p>	<p>GT</p>	<p>B</p>	<p>2,8</p>	<p>0,6</p>	<p>1,68</p>	<p>67%</p>

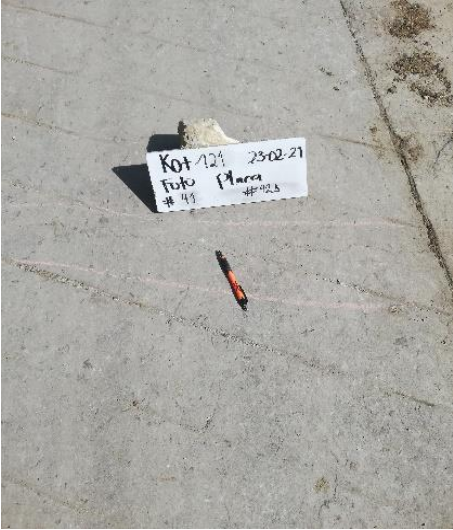
<p>PLACA No. 42A</p>	<p>GT</p>	<p>B</p>	<p>0,9</p>	<p>0,6</p>	<p>0,54</p>	<p>21%</p>

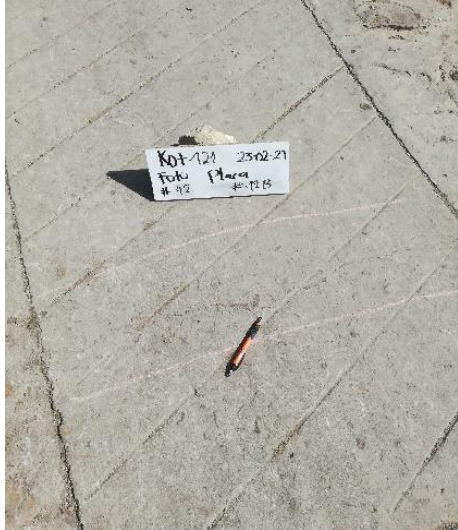
<p>PLACA No. 42B</p>	<p>GT</p>	<p>B</p>	<p>0,9</p>	<p>0,6</p>	<p>0,54</p>	<p>21%</p>

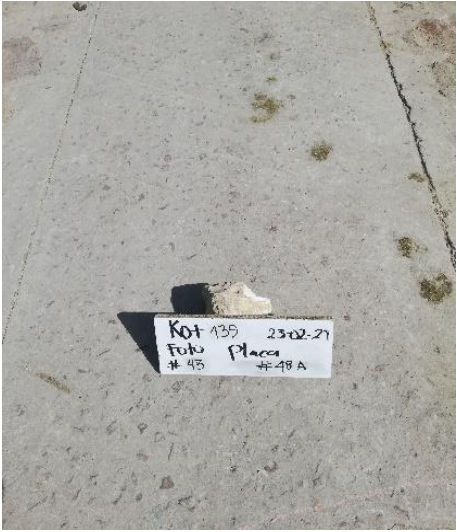
PLACA No. 48A	DI	B	2,8	0,9	2,52	100%
