ACI 201.1R-08 GUIA PARA REALIZAR UNA INSPECCION VISUAL DE CONCRETO EN SERVICIO -  
PROFUNDIZACIÓN

FORMATO DE INSPECCIÓN DE CAMPO

| | Objetivo de la inspección | Tanque de almacenamiento para el acueducto municipal de Funes |

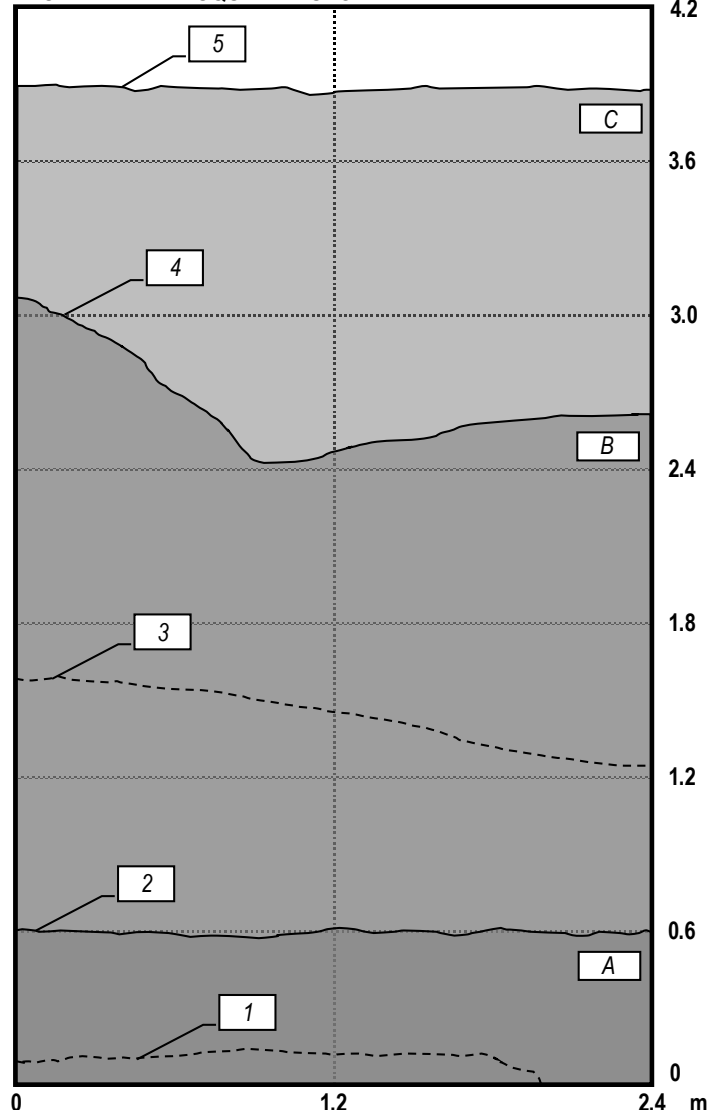
| | Referencia | Muro cara A exterior - sección A1 |

1. Movimiento durante la construcción, deformación en formaleta, abultamiento 25mm
2. Junta constructiva programada, con barrera impermeable
3. Junta constructiva no programada, por efecto de fraguado inicial del concreto (fenómeno de retemplado)
4. Junta constructiva no programada, por efecto de fraguado inicial del concreto (fenómeno de retemplado)
5. Junta constructiva, terminación de fundición de etapa de muros, acero de refuerzo expuesto a la interperie; con fina capa o película de óxido en proceso de pasivación, refuerzo longitudinal y transversal externo e interno de 1/2"

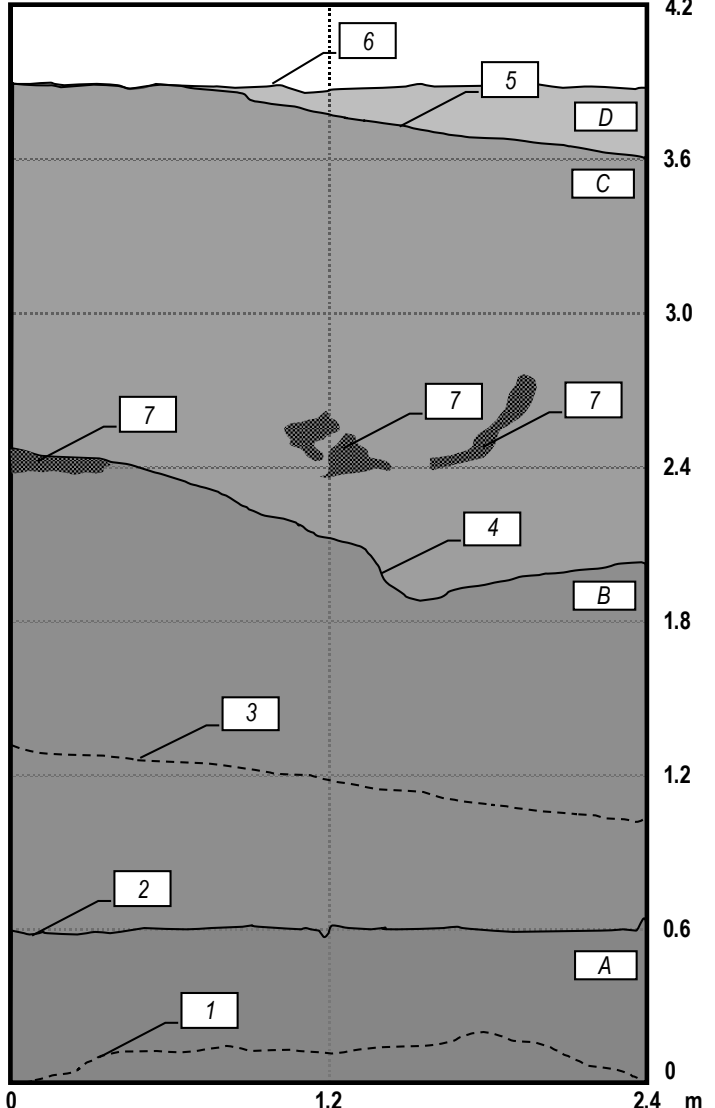
| | Referencia | Muro cara A exterior - sección A2 |

1. Movimiento durante la construcción, deformación en formaleta, abultamiento 25mm
2. Junta constructiva programada, con barrera impermeable
3. Junta constructiva no programada, por efecto de fraguado inicial del concreto (fenomeno de retemplado)
4. Junta constructiva no programada, por efecto de fraguado inicial del concreto (fenomeno de retemplado)
5. Junta constructiva no programada, por efecto de fraguado inicial del concreto (fenomeno de retemplado)
6. Junta constructiva, terminación de fundición de etapa de muros, acero de refuerzo expuesto a la interperie; con fina capa o película de óxido en proceso de pasivación, refuerzo longitudinal y transversal externo e interno de 1/2"
7. Segregación de la mezcla de concreto (hormigueo)

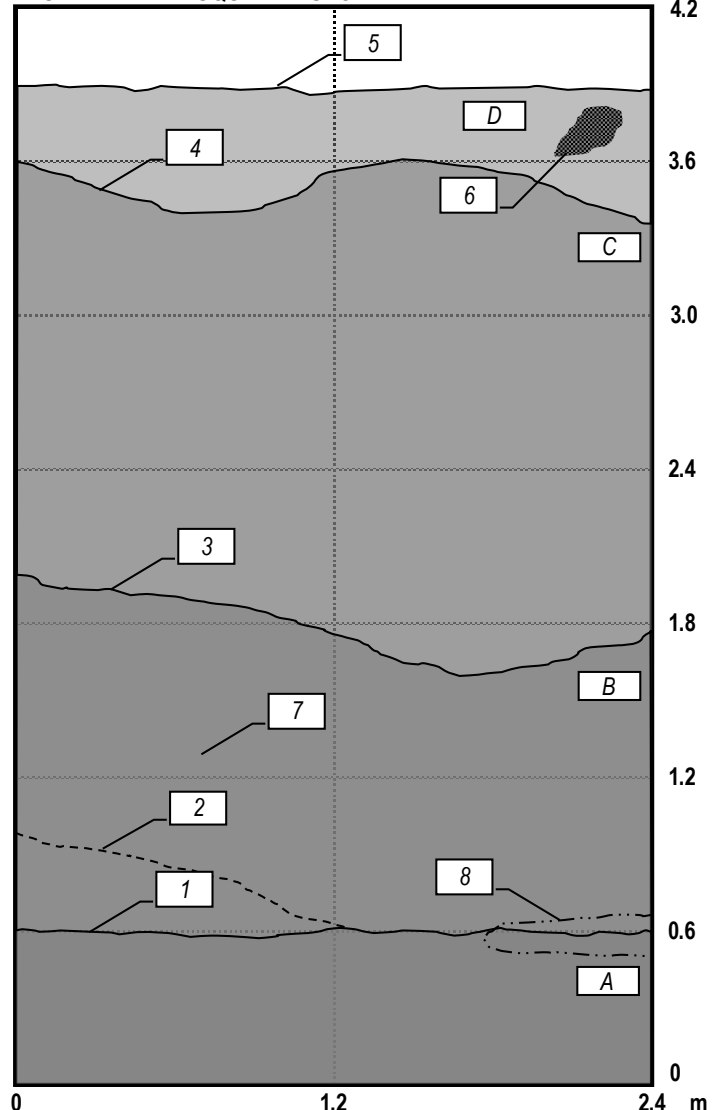
| | Referencia | Muro cara A exterior - sección A3 |

1. Junta constructiva programada, con barrera impermeable
2. Junta constructiva no programada, por efecto de fraguado inicial del concreto (fenómeno de retemplado)
3. Junta constructiva no programada, por efecto de fraguado inicial del concreto (fenómeno de retemplado)
4. Junta constructiva no programada, por efecto de fraguado inicial del concreto (fenómeno de retemplado)
5. Junta constructiva, terminación de fundición de etapa de muros, acero de refuerzo expuesto a la interperie; con fina capa o película de óxido en proceso de pasivación, refuerzo longitudinal y transversal externo e interno de 1/2"
6. Segregación de la mezcla de concreto (hormigqueo)
7. Porosidad (vacíos de aire en la superficie)
8. Zona de filtración de agua (prueba de estanqueidad realizada)

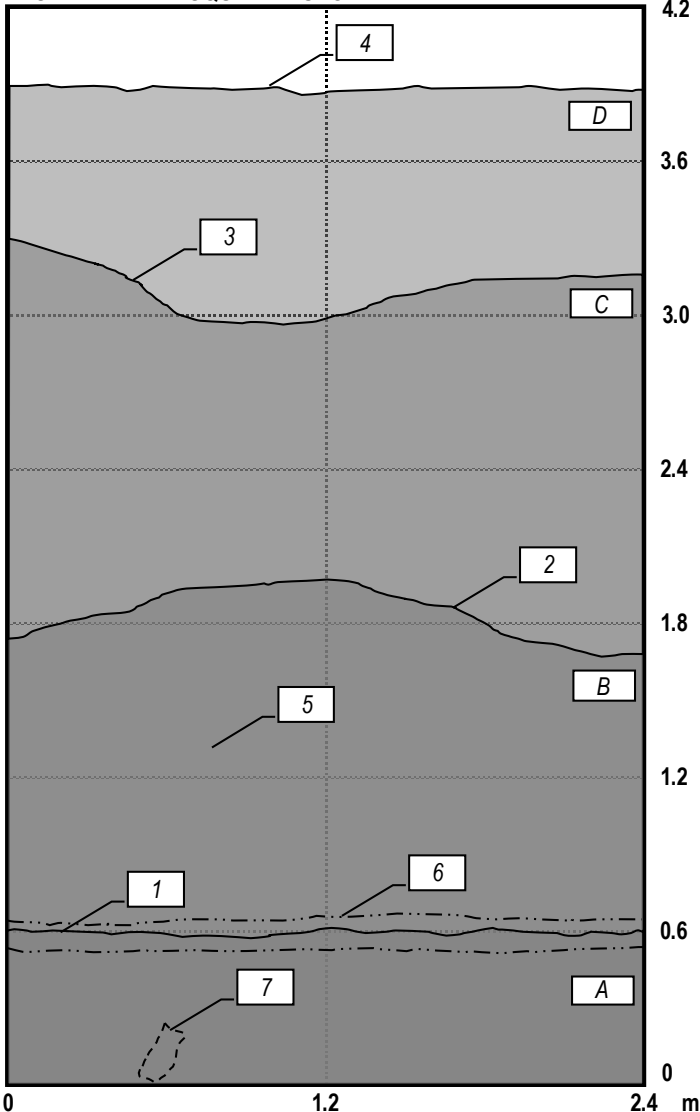
| | Referencia | Muro cara A exterior - sección A4 |

1. Junta constructiva programada, con barrera impermeable
2. Junta constructiva no programada, por efecto de fraguado inicial del concreto (fenómeno de retemplado)
3. Junta constructiva no programada, por efecto de fraguado inicial del concreto (fenómeno de retemplado)
4. Junta constructiva, terminación de fundición de etapa de muros, acero de refuerzo expuesto a la interperie; con fina capa o película de óxido en proceso de pasivación, refuerzo longitudinal y transversal externo e interno de 1/2"
5. Porosidad (vacíos de aire en la superficie)
6. Zona de filtración de agua (prueba de estanqueidad realizada)
7. Madera incrustada 25mm

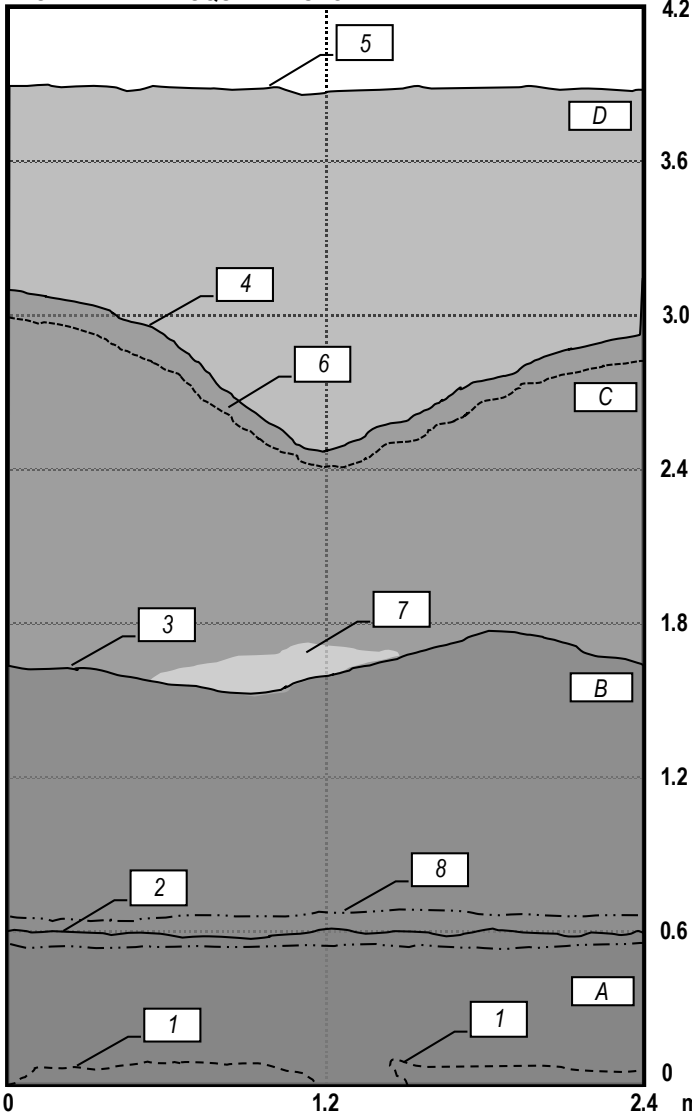
| | Referencia | Muro cara A exterior - sección A5 |

1. Movimiento durante la construcción, deformación en formaleta, abultamiento 25mm
2. Junta constructiva programada, con barrera impermeable
3. Junta constructiva no programada, por efecto de fraguado inicial del concreto (fenómeno de retemplado)
4. Junta constructiva no programada, por efecto de fraguado inicial del concreto (fenómeno de retemplado)
5. Junta constructiva, terminación de fundición de etapa de muros, acero de refuerzo expuesto a la interperie; con fina capa o película de óxido en proceso de pasivación, refuerzo longitudinal y transversal externo e interno de 1/2"
6. Reparación de junta constructiva (repello con mortero normal)
7. Remoción manual de deformaciones en el concreto por movimiento de la formaleta
8. Zona de filtración de agua (prueba de estanqueidad realizada)

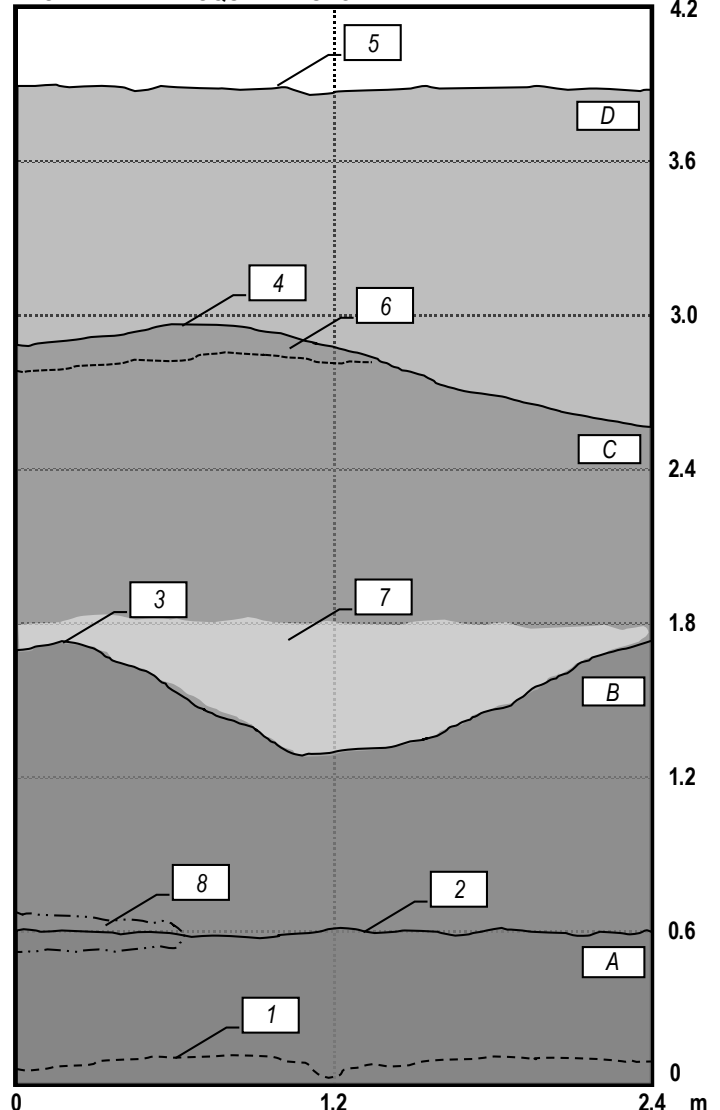
| | Referencia | Muro cara A exterior - sección A6 |

1. Movimiento durante la construcción, deformación en formaleta, abultamiento 25mm
2. Junta constructiva programada, con barrera impermeable
3. Junta constructiva no programada, por efecto de fraguado inicial del concreto (fenómeno de retemplado)
4. Junta constructiva no programada, por efecto de fraguado inicial del concreto (fenómeno de retemplado)
5. Junta constructiva, terminación de fundición de etapa de muros, acero de refuerzo expuesto a la interperie; con fina capa o película de óxido en proceso de pasivación, refuerzo longitudinal y transversal externo e interno de 1/2"
6. Reparación de junta constructiva (repello con mortero normal)
7. Remoción manual de deformaciones en el concreto por movimiento de la formaleta
8. Zona de filtración de agua (prueba de estanqueidad realizada)

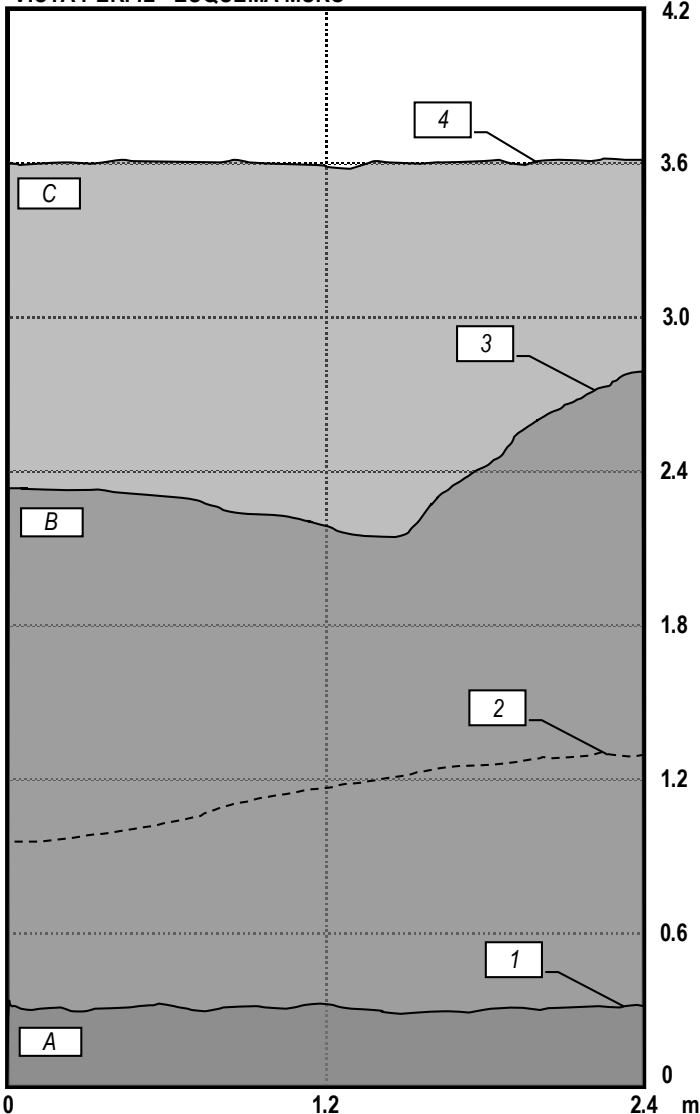
| | Referencia | Muro cara A interior - sección A1 |

1. Junta constructiva programada, con barrera impermeable
2. Junta constructiva no programada, por efecto de fraguado inicial del concreto (fenomeno de retemplado)
3. Junta constructiva no programada, por efecto de fraguado inicial del concreto (fenomeno de retemplado)
4. Junta constructiva, terminación de fundición de etapa de muros, acero de refuerzo expuesto a la interperie; con fina capa o película de óxido en proceso de pasivación, refuerzo longitudinal y transversal externo e interno de 1/2"

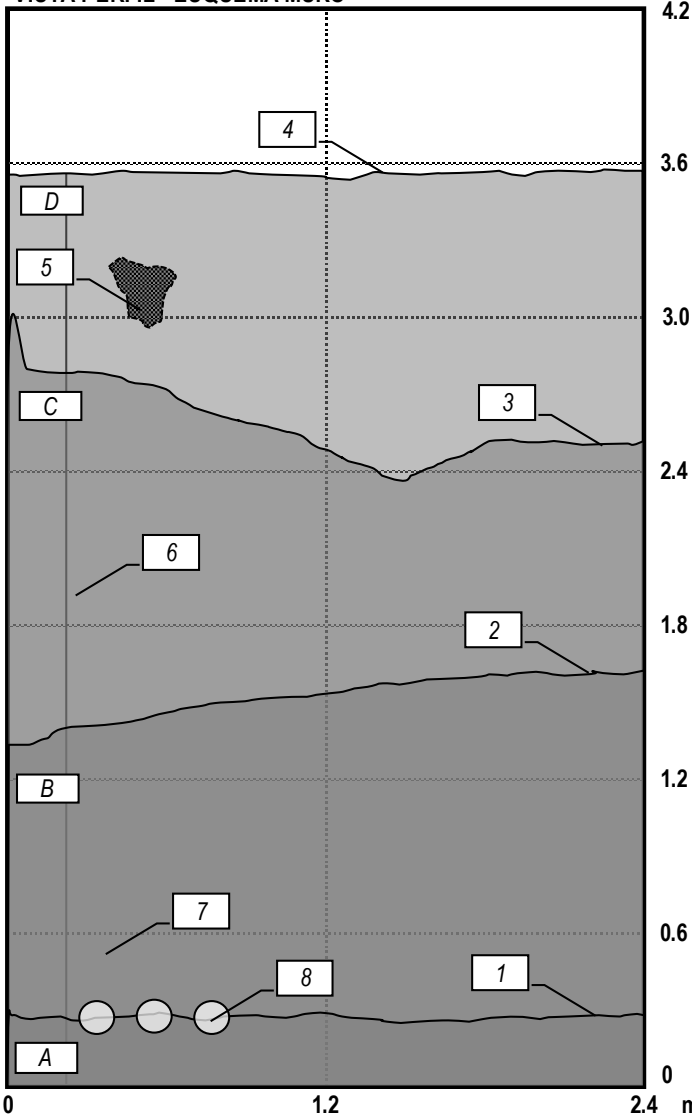
5. Segregación de la mezcla de concreto (hormiguelo)
6. Escaleras de acceso al tanque en varilla corrugada de 5/8"; con fina capa o película de óxido en proceso de pasivación (sin protección contra corrosión, y sin detalle de armado en planos estructurales y bitacora de obra)
