PASANTÍA “APOYO Y SOPORTE TÉCNICO A LA SUPERVISIÓN DE  
CONTRATOS DE EJECUCIÓN DE ESTABILIZACIÓN DE TALUDES Y DE  
MANTENIMIENTO Y ADECUACIÓN DE COLEGIOS OFICIALES DEL MUNICIPIO  
DE TUNJA”

JULIAN CAMILO MARIÑO VILLAMIL

UNIVERSIDAD SANTO TOMÀS  
FACULTAD DE INGENIERIA CIVIL  
TUNJA  
2018

PROYECTO DE GRADO

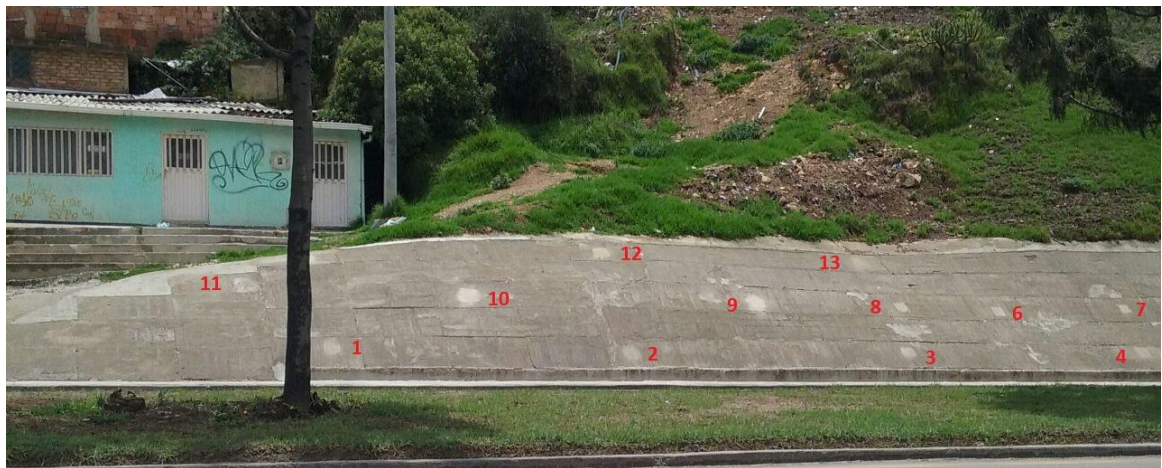
*Imagen. 3 Vista frontal del talud de la avenida oriental.*

Como primer paso, se realizó visita al talud, donde se hizo la demarcación de una forma homogénea para garantizar el análisis en toda el área del talud como se muestra en la imagen 3. Se definieron 13 puntos, donde se tomaron por cada uno de ellos 16 puntos dentro de un área de 20x20 cm, la cuadrícula se definió de 5x5cm

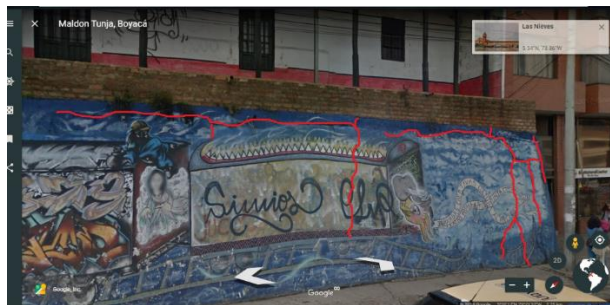
*Imagen. 4 Casa colonial las nieves - Fisuras*

En la siguiente imagen se evidencian las fisuras resaltadas en color rojo que existían anteriormente en el muro de mampostería, ocasionadas por los diferentes empujes del suelo, donde adicionalmente la estructura no cumplía ningún papel fundamental en la retención mecánica imposibilitando la contención de suelo a largo plazo.

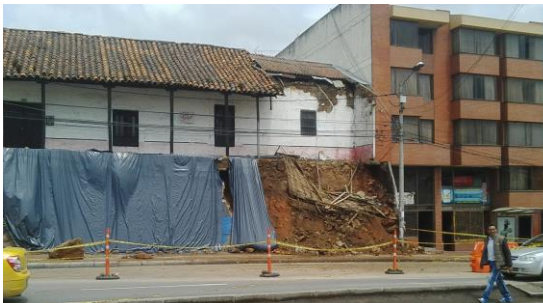
*Imagen. 5 Casa colonial las nieves - Colapso*

La siguiente fotografía corresponde al día martes 3 de abril, un día después del colapso que se ocasiono el día anterior a eso de las 4:00 pm.

Se evidencia la falla del muro por el empuje generado del suelo, al igual que el desprendimiento del techo y las vigas de madera que soportaban el mismo. Esto se puede deber a la saturación del suelo por infiltración de agua y la no existencia de sistemas de recolección de aguas lluvias y de drenaje.

El ancho del deslizamiento es de aproximadamente 10 metros de longitud por 4,5 m de altura. El volumen deslizado es de aproximadamente 38 m<sup>3</sup>. El tipo de suelo que se observó es el de una arcilla arenosa de grano medió, color rojiza, de consistencia media.

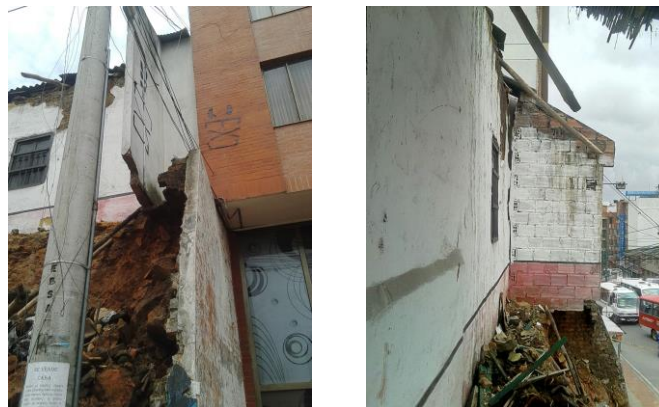
*Imagen. 6 Muro en riesgo de colapso – Vista exterior.*

En las fotos de la parte superior se observa un elemento tipo muro que está en riesgo inminente de colapso; éste esta soportado por una placa de concreto de 5 cm de espesor que sobresale menos de 40 cm de longitud, se observa también que esta empotrado verticalmente a un muro en bloque ubicado de forma trasversal.

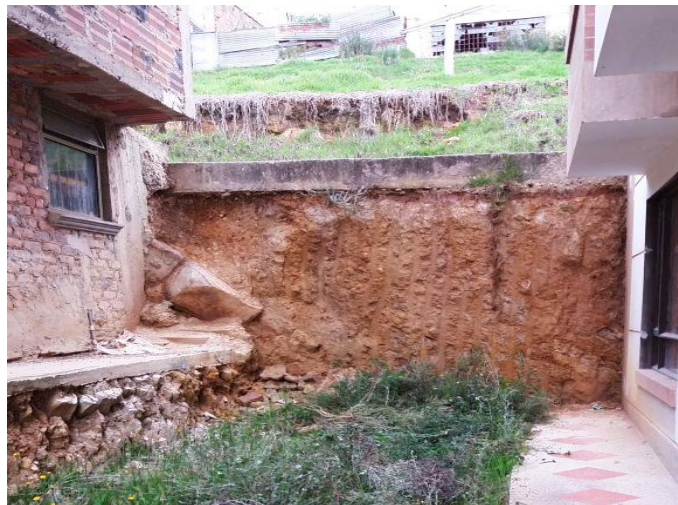
*Imagen. 19 Barrio el rodeo - Cara del talud*

En el Barrio El Rodeo en la carrera 4B con Carrera 5 Tunja - Boyacá, Colombia. Existe la necesidad de construir un sistema de contención para la cara del talud que se observa a continuación en la imagen.

Se llevó a cabo visita técnica y se verificó que el suelo del lugar es un suelo areno arcilloso con buenas capacidades mecánicas, hecho deducido por el tiempo que son casi 3 años en que la cara del corte ha estado expuesta en condiciones

estables, sin ningún tipo de deformación y desplazamiento, daño o erosión. Se observó en la parte superior la existencia de una vía y la interrupción del paramento.
