DATOS DE ENTRADA	
Tipo de pavimento	FLEXIBLE
Ancho de calzada (m)	8,8
Longitud total de la via (m)	1758
Longitud del pavimento flexible	1542
Numero de losas (Pavimento rigido)	72
Error admisible e (%)	5
Ø Pavimento Flexible	10
Abscisa inicial PF	0
Abscisa inicial PR	10
Abscisa final PR	226
Abscisa final PF	1758

DATOS DE SALIDA	
Longitud de la unidad de muestreo	31,5
Numero total de unidades de muestreo (N)	49
Unidades de muestreo a evaluar (n)	12
Intervalo de muestreo (i)	4
Unidad de muestro inicial	1

PCIs	45,42858301
CLASIFICACION	REGULAR

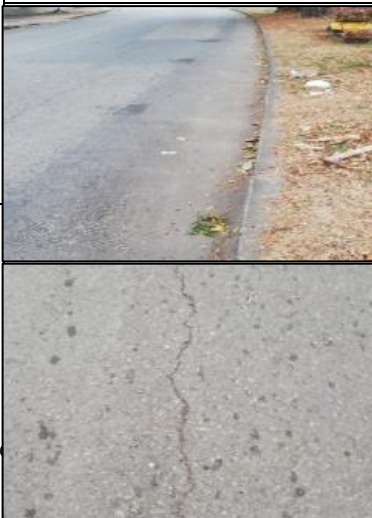
Villavicencio/Meta		K0+351,9		2			
CODIGO VIA		ABSCISA FINAL		AREA MUESTREO (m2)			
		K0+383,4		277,2			
INSPECCIONADA POR				FECHA			
Alix Romero-Raúl Guevara				3/03/2019			
No.	Daño	No.	Daño				
1	Piel de cocodrilo.	11	Parqueo.				
2	Exudacion.	12	Pulimento de agregados.				
3	Agrietamiento en bloque.	13	Huecos.				
4	Abultamientos y hundimientos.	14	Cruce de via ferrea.				
5	Corrugacion.	15	Ahuellamiento.				
6	Depresion.	16	Desplazamiento.				
7	Grieta de borde.	17	Grieta parabolica (slippage).				
8	Grieta de reflexion de junta.	18	Hinchamiento.				
9	Desnivel carril / Berma.	19	Desprendimiento de agregado.				
10	Grietas long y transversal.						
Daño	Severidad	Cantidades parciales			Total	Densidad (%)	Valor deducido
		Longitud (m)	Ancho (m)	Area (m2)			
11	M	20	1,6	32		0,000%	
11	M	3,5	7,5	26,25		0,000%

11	M	5	2,6	13	71,25	25,703%	46
7	M	2	0,6	1,2	1,2	0,433%	4
10	H	13	0,6	7,8	7,8	2,814%	7

MAX CVD	50
PCI	50
CLASIFICACION	REGULAR

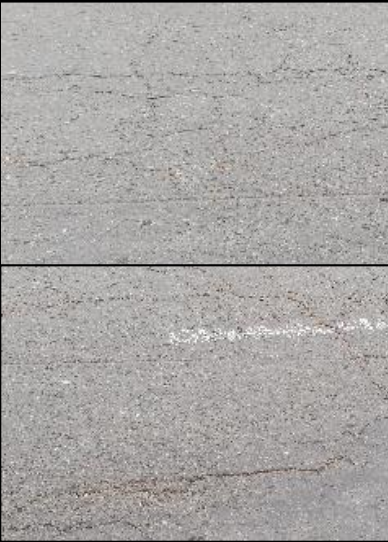
Villavicencio/Meta		K0+477,8		3			
CODIGO VIA		ABSCISA INICIAL		AREA MUESTREO (m2)			
		K0+509,3		277,2			
INSPECCIONADA POR					FECHA		
Alix Romero-Raúl Guevara					3/03/2019		
No.	Daño	No.	Daño				
1	Piel de cocodrilo.	11	Parqueo.				
2	Exudacion.	12	Pulimento de agregados.				
3	Agrietamiento en bloque.	13	Huecos.				
4	Abultamientos y hundimientos.	14	Cruce de via ferrea.				
5	Corrugacion.	15	Ahuellamiento.				
6	Depresion.	16	Desplazamiento.				
7	Grieta de borde.	17	Grieta parabolica (slippage).				
8	Grieta de reflexion de junta.	18	Hinchamiento.				
9	Desnivel carril / Berma.	19	Desprendimiento de agregado.				
10	Grietas long y transversal.						
Daño	Severidad	Cantidades parciales			Total	Densidad (%)	Valor deducido
		Longitud (m)	Ancho (m)	Area (m2)			
1	L	20	0,7	14	14	5,051%	26
3	H	25	2	50	50	18,038%	39

10	M	4,3	0,6	2,58	2,58	0,931%	2

MAX CVD	49
PCI	51
CLASIFICACION	REGULAR

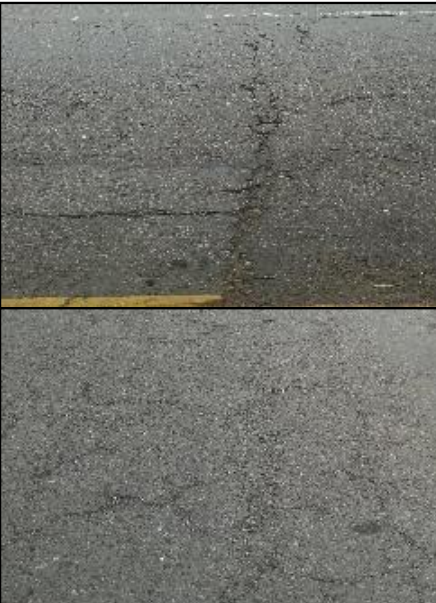
Villavicencio/Meta	K0+603,7	4			
CODIGO VIA		AREA MUESTREO (m2)			
	K0+635,2	277,2			
INSPECCIONADA POR			FECHA		
Alix Romero-Raúl Guevara			3/03/2019		
No.	Daño	No.	Daño		
1	Piel de cocodrilo.	11	Parcheo.		
2	Exudacion.	12	Pulimento de agregados.		
3	Agrietamiento en bloque.	13	Huecos.		
4	Abultamientos y hundimientos.	14	Cruce de via ferrea.		
5	Corrugacion.	15	Ahuellamiento.		
6	Depresion.	16	Desplazamiento.		
7	Grieta de borde.	17	Grieta parabolica (slippage).		
8	Grieta de reflexion de junta.	18	Hinchamiento.		
9	Desnivel carril / Berma.	19	Desprendimiento de agregados.		
10	Grietas long y transversal.

Daño	Severidad	Cantidades parciales			Total	Densidad (%)	Valor deducido
		Longitud (m)	Ancho (m)	Area (m2)			
10	H	4	0,6	2,4			
3	M	8	1	8	8	2,886%	8
10	H	4	0,6	2,4	4,8	1,732%	12
10	M	1,5	0,6	0,9	0,9	0,325%	0
11	M	0,8	1,5	1,2			
11	M	6,2	3	18,6	19,8	7,143%	27
3	H	5	4	20	20	7,215%	26

MAX CVD	45
PCI	55
CLASIFICACION	REGULAR

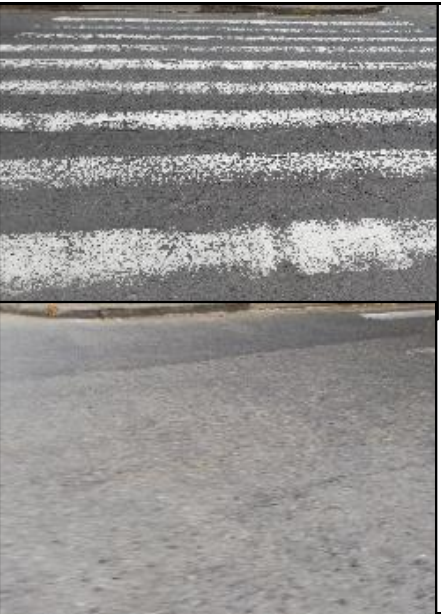
Villavicencio/Meta		K0+855,5		6			
CODIGO VIA		ABSCISA FINAL		AREA MUESTREO (m2)			
		K0+887		277,2			
INSPECCIONADA POR					FECHA		
Alix Romero-Raúl Guevara					5/03/2019		
No.	Daño			No.	Daño		
1	Piel de cocodrilo.			11	Parcheo.		
2	Exudacion.			12	Pulimento de agregados.		
3	Agrietamiento en bloque.			13	Huecos.		
4	Abultamientos y hundimientos.			14	Cruce de via ferrea.		
5	Corrugacion.			15	Ahuellamiento.		
6	Depresion.			16	Desplazamiento.		
7	Grieta de borde.			17	Grieta parabolica (slippage).		
8	Grieta de reflexion de junta.			18	Hinchamiento.		
9	Desnivel carril / Berma.			19	Desprendimiento de agregado.		
10	Grietas long y transversal.						
Daño	Severidad	Cantidades parciales			Total	Densidad (%)	Valor deducido
		Longitud (m)	Ancho (m)	Area (m2)			
11	M	3	1	3	3	1,082%	10
3	M	3	4	12	12	4,329%	10

1	L	6	3	18	18	6,494%	28
7	M	4	0,6	2,4	2,4	0,866%	5
3	H	28,5	6	171	171	61,688%	63

MAX CVD	71
PCI	29
CLASIFICACION	MALO

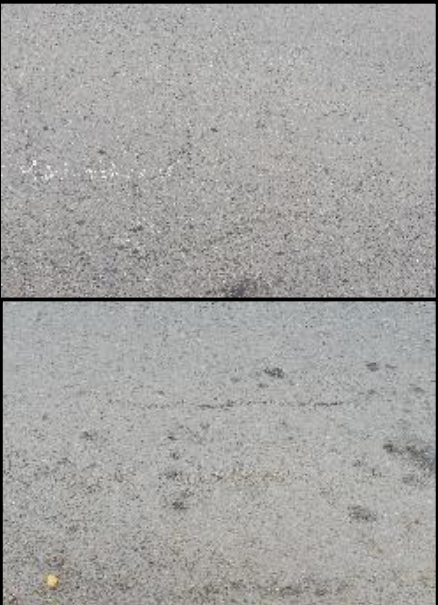
Villavicencio/Meta	K1+107,3	8			
CODIGO VIA		AREA MUESTREO (m2)			
	K1+138,8	277,2			
INSPECCIONADA POR			FECHA		
Alix Romero-Raúl Guevara			5/03/2019		
No.	Daño	No.	Daño		
1	Piel de cocodrilo.	11	Parcheo.		
2	Exudacion.	12	Pulimento de agregados.		
3	Agrietamiento en bloque.	13	Huecos.		
4	Abultamientos y hundimientos.	14	Cruce de via ferrea.		
5	Corrugacion.	15	Ahuellamiento.		
6	Depresion.	16	Desplazamiento.		
7	Grieta de borde.	17	Grieta parabolica (slippage).		
8	Grieta de reflexion de junta.	18	Hinchamiento.		
9	Desnivel carril / Berma.	19	Desprendimiento de agregado.		
10	Grietas long y transversal.

Daño	Severidad	Cantidades parciales			Total	Densidad (%)	Valor deducido
		Longitud (m)	Ancho (m)	Area (m2)			
10	M	0,8	0,6	0,48			
10	M	5,8	0,6	3,48			
1	L	3,8	0,6	2,28			
10	M	1	0,6	0,6			
10	M	1,1	0,6	0,66	5,22	1,883%	4
1	L	6	1	6	8,28	2,987%	21

MAX CVD	23
PCI	77
CLASIFICACION	MUY BUENO
