**Inventario de la Casa de Don Ujueta de Bisáis**

**Trabajo de grado para optar por el título de arquitecto**

**Universidad Santo Tomas, Bucaramanga**

**2018**

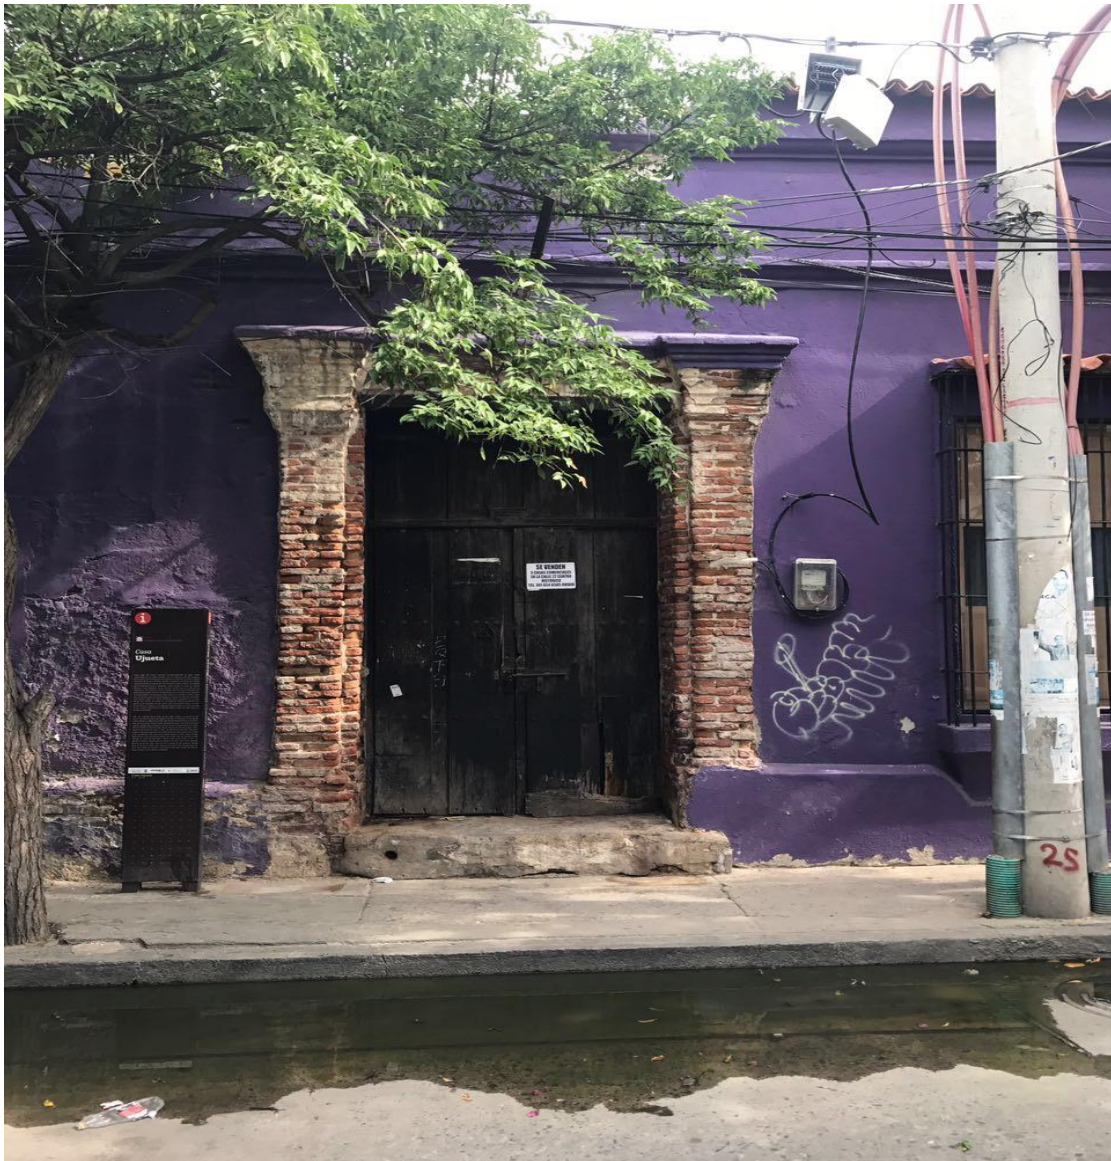
*Figura 15: Pórtico representativo, Emel Arévalo, (santa marta, 2017)*

Entrada con ladrillo en descubierto, con Madera y materiales originales de la casa, Calle grande u hoy en día como Calle 17.

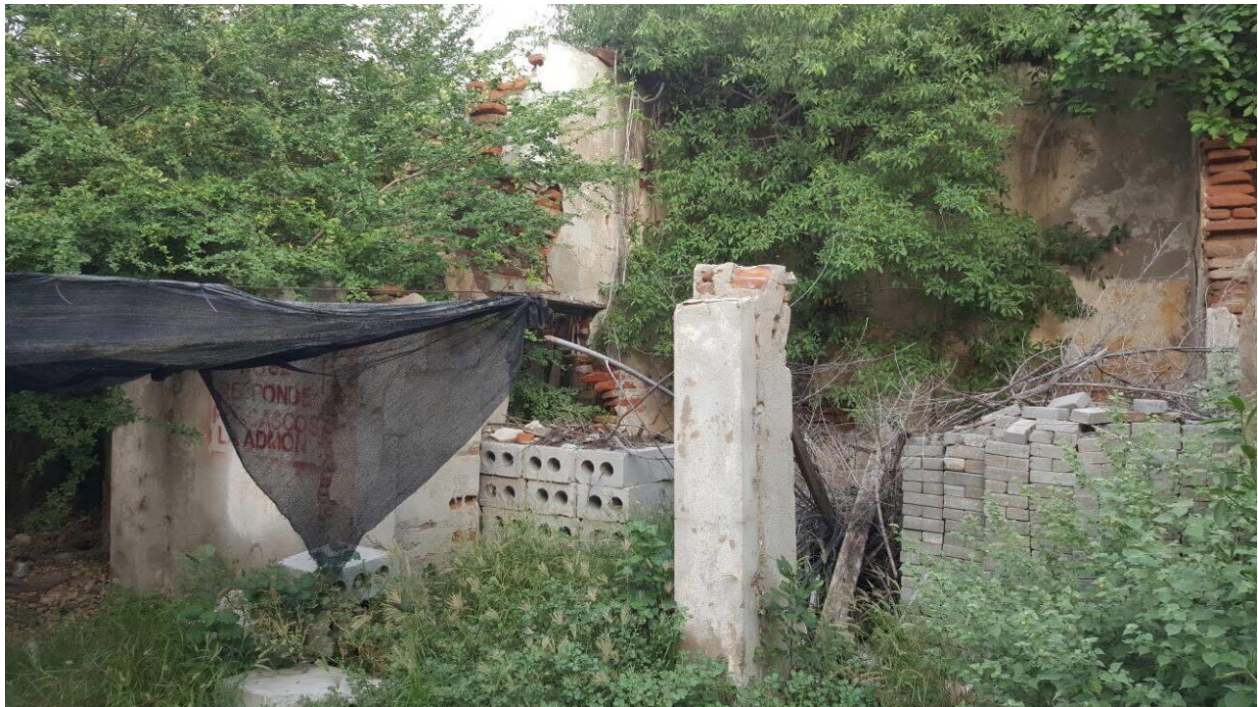
*Figura 21: Deposito, Emel Arévalo, Santa Marta, 2017*

La mampostería es una fábrica levantada con machones y verdugadas de ladrillo de adobe, trozos de piedra con pega de barro, está en estado de deterioro. La cubierta de la fachada principal (Calle Grande) es a dos aguas en teja de barro o cañón, su estructura de madera está armada en par e hilera, al igual que la fachada del Callejón del Río, diferenciándose en su altura.

Una de las particularidades de la vivienda es su conservación de las fachadas, en el cual se evidencia la arquitectura colonial, es uno de los elementos arquitectónicos más relevantes de esta vivienda, debido a que, en su interior se encuentra en estado de deterioro por patologías físicas.

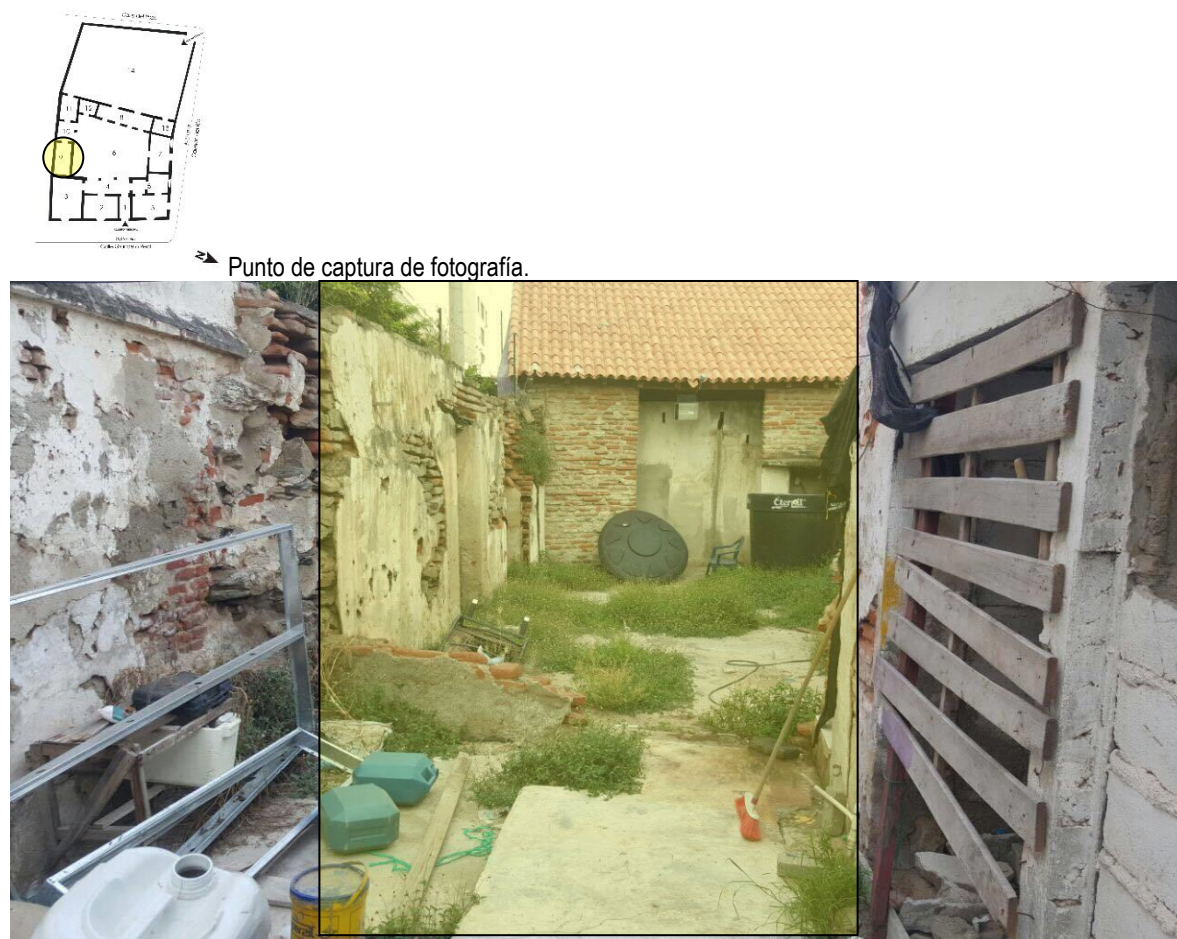
*Figura 22: Foto Comedor, Emel Arévalo, (Santa Marta, 2017)*

En la imagen se evidencia el deterioro y la pérdida de su lenguaje a través de los años, donde se han suministrado mejoras sin efectuar el correcto manejo de materiales de la época en cual fue construida.

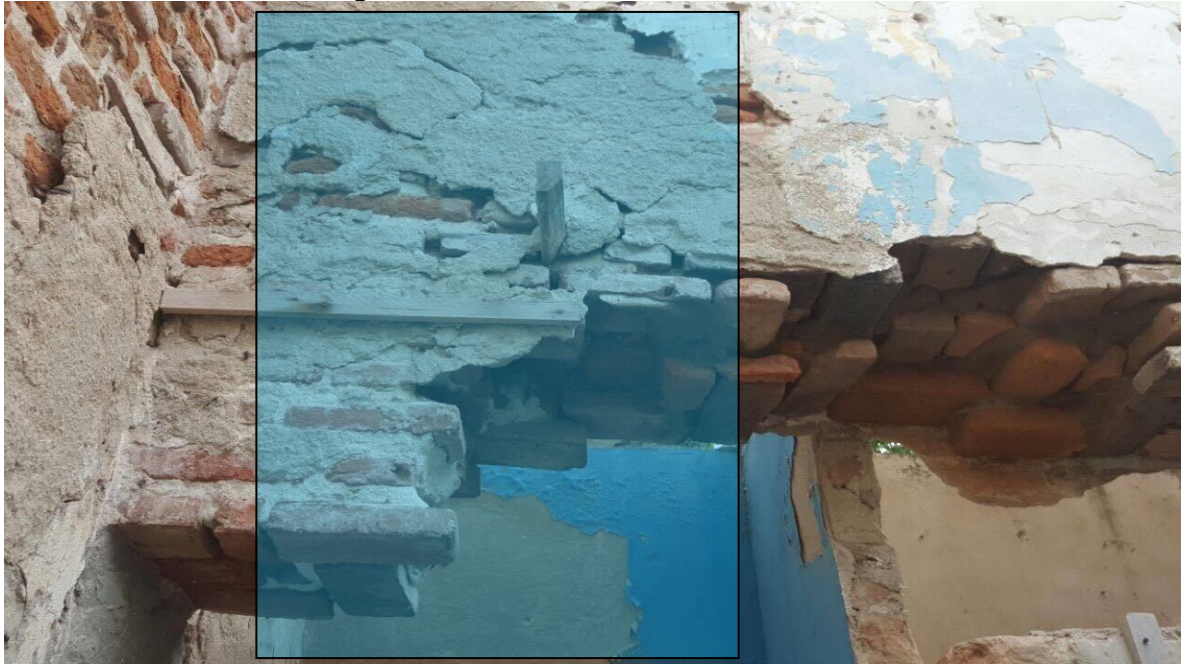
*Figura 23: Fotografía interna, detalle ladrillos, Emel Arévalo, (santa marta, 2017)*

Se registra la combinación de materiales antiguos y nuevos en la vivienda, donde se procede a destacar ladrillos en adobe y otros en tolete, tratando de asimilar la composición del material.
