| Nombre del proyecto | MODELADO ARQUITECTÓNICO EN 2D Y 3D Y TOPOGRÁFICO DEL COLEGIO DEL SANTÍSIMO ROSARIO EN LA CANDELARIA, BOGOTÁ | | | |
| | Registro de lesiones estructurales | | | |
| Realizado por | Sergio Alexander Cárdenas Sánchez | | | |

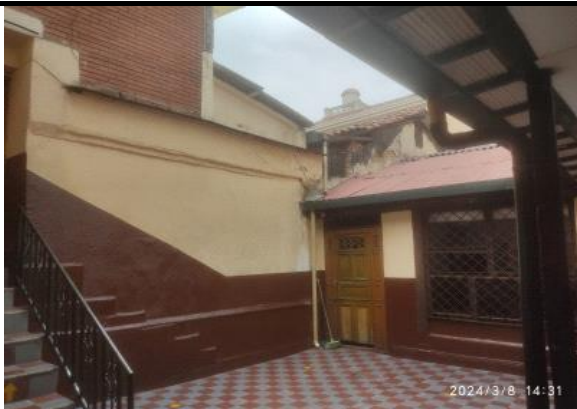
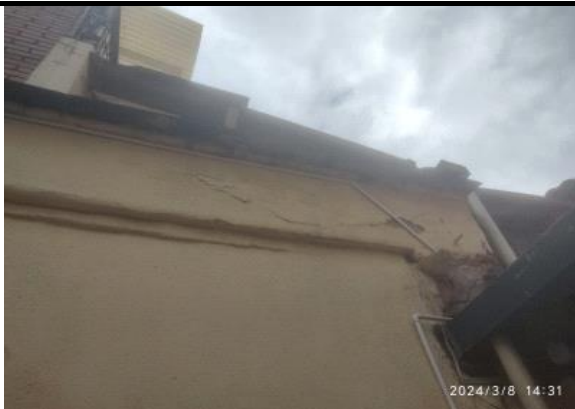
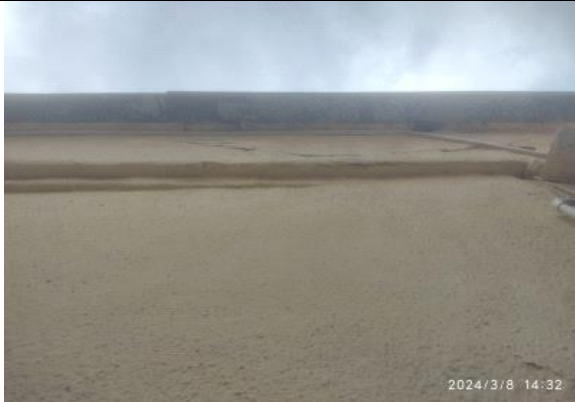
| Tipo de lesión | Humedad | | | |
| En la parte superior del muro de adobe, con un espesor de $e=0.60$ m, se observa una presencia de humedad, especialmente próxima a la bajante de agua lluvia. Además, se identifica un desprendimiento del revestimiento, lo que ha dejado al descubierto el propio muro. | | | | |
| Afectación a corto plazo | Un deterioro progresivo de la estructura del muro de adobe debido a la exposición a la humedad y la intemperie. | | | |
| Afectación a largo plazo | Esto podría resultar en un colapso parcial o total del muro, lo que representaría un riesgo para la seguridad de la estructura y de las personas que la rodean. | | | |

| Patología | Humedad en la parte superior y desprendimiento del revestimiento, comprometiendo la integridad estructural y aumentando el riesgo de deterioro a largo plazo. | | | |
| Riesgo a corto plazo | 2 Bajo | | | |
| Riesgo a largo plazo | 4 Alto | | | |

| Solución de la lesión | Retiro del revestimiento afectado, reparación de la humedad, tratamiento del muro de adobe, aplicación de un revestimiento protector | | | |

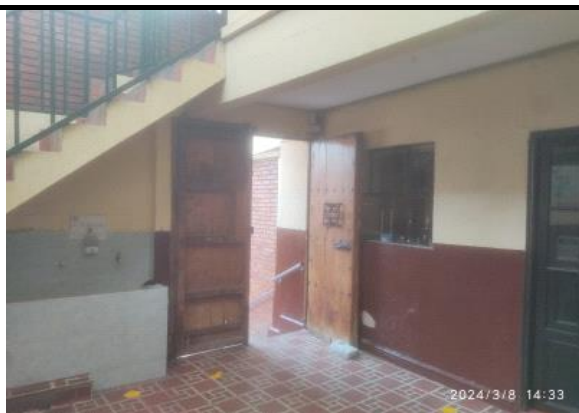
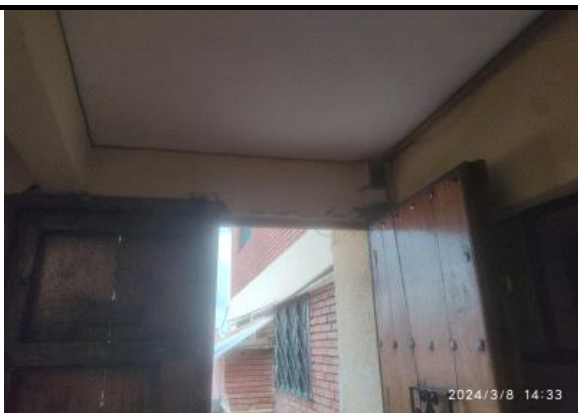
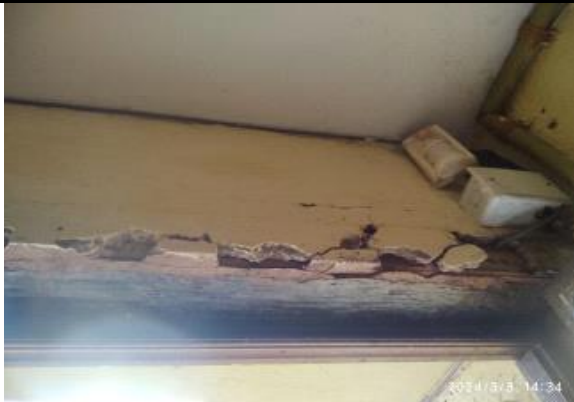
| Tipo de lesión | Desprendimiento | | | |
| En la parte superior del marco de la puerta de ingreso a los salones del Jardín, se observa un desprendimiento que podría atribuirse a la falta de mantenimiento o a la exposición prolongada a las inclemencias del tiempo. | | | | |
| Afectación a corto plazo | Riesgo de aumento del desprendimiento del marco de la puerta, lo que podría comprometer la seguridad. | | | |
| Afectación a largo plazo | Deterioro progresivo del marco de la puerta debido a la falta de mantenimiento y a la exposición continua a las inclemencias del tiempo. | | | |

| Patología | Desprendimiento del marco de la puerta debido a la falta de mantenimiento y la exposición prolongada a las condiciones climáticas adversas. | | | |
| Riesgo a corto plazo | 1 Muy Bajo | | | |
| Riesgo a largo plazo | 3 Medio | | | |

| Solución de la lesión | Realizar un mantenimiento preventivo que incluya la reparación y reforzamiento del marco de la puerta, así como la aplicación de un revestimiento protector | | | |

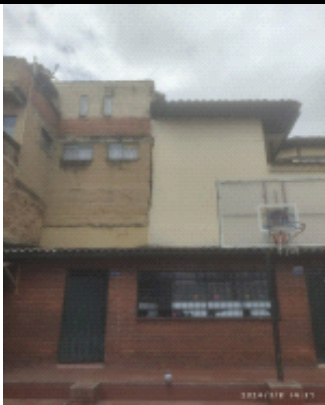
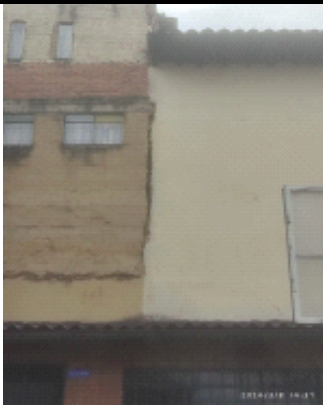
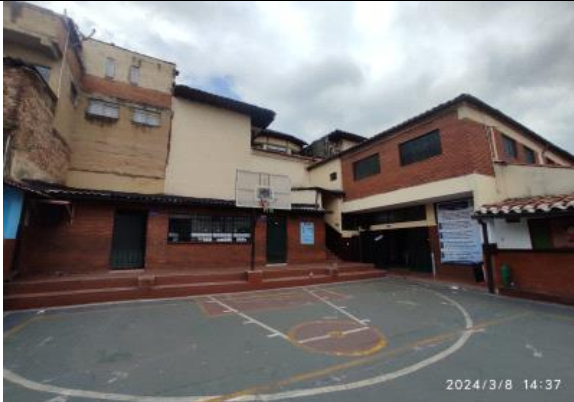
| Tipo de lesión | Grieta | | | |
| Se observa una grieta que se extiende a lo largo de la unión entre las dos estructuras, lo que ha provocado un deterioro significativo en el muro estructural de adobe del colegio. Esta grieta es notable por su considerable profundidad y sugiere una deformación importante en la integridad de la estructura | | | | |
| Afectación a corto plazo | Aumento en la propagación de la grieta y el riesgo de desprendimiento de materiales | | | |
| Afectación a largo plazo | Riesgo de que la grieta se amplíe aún más y debilite la estructura del edificio, lo que podría resultar en un colapso parcial o total si no se aborda adecuadamente | | | |

| Patología | Grieta profunda que se extiende a lo largo de la unión entre las dos estructuras | | | |
| Riego a corto plazo | 4 Alto | | | |
| Riesgo a largo plazo | 5 Muy Alto | | | |

| Solución de la lesión | Realizar una evaluación estructural detallada para determinar la causa raíz de la grieta y proceder con las reparaciones necesarias, que podrían incluir el refuerzo del muro de adobe | | | |

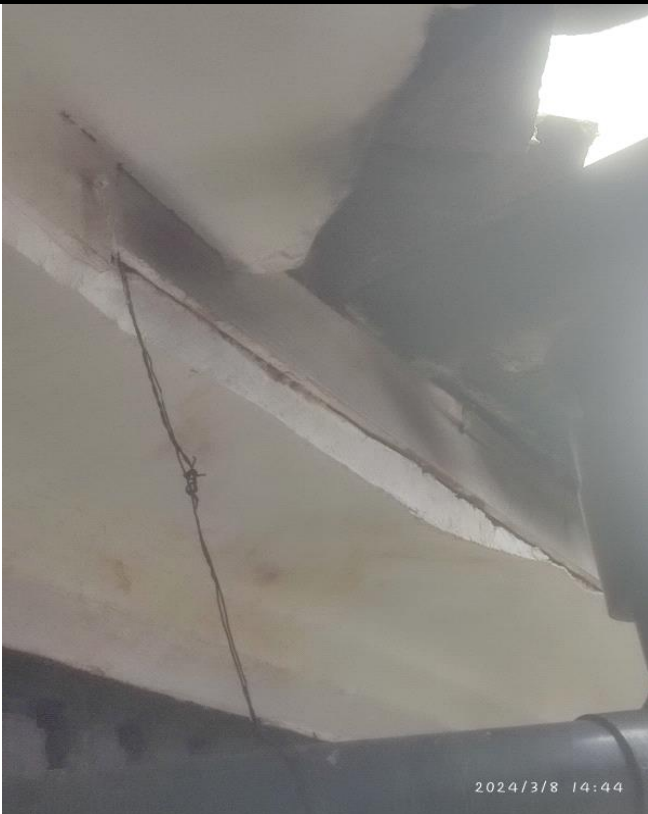
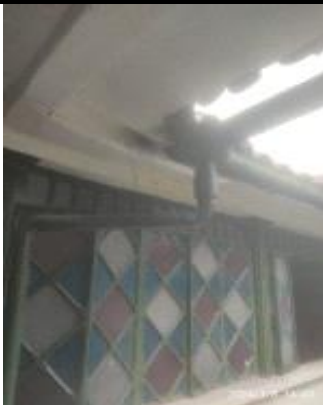
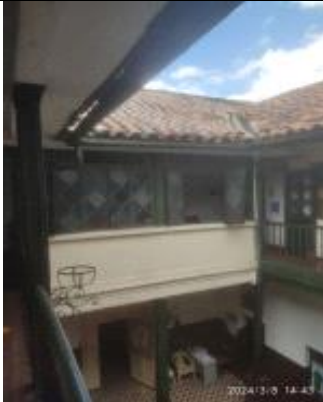
| Tipo de lesión | Humedad | | | |
| La presencia de humedad, originada por el mal funcionamiento de la canaleta de aguas pluviales, está causando daños en la estructura de madera que compone la cubierta de la casa. Esta situación está deteriorando gradualmente la integridad de la madera | | | | |
| Afectación a corto plazo | Aumento en la humedad y la probabilidad de filtraciones de agua en el interior de la casa, lo que podría provocar daños | | | |
| Afectación a largo plazo | Degradación gradual del material, incluyendo la pudrición y el debilitamiento de las vigas y travesaños. Esto podría comprometer la estabilidad estructural de la casa y aumentar el riesgo de colapso | | | |

| Patología | La patología de esta lesión se atribuye a la presencia de humedad causada por el mal funcionamiento de la canaleta de aguas pluviales | | | |
| Riesgo a corto plazo | 3 Medio | | | |
| Riesgo a largo plazo | 4 Alto | | | |

| Solución de la lesión | La solución consistiría en reparar o reemplazar la canaleta de aguas pluviales para asegurar un drenaje adecuado del agua de lluvia lejos de la estructura de la casa. | | | |
