**CONTRATO No. 116231-124-2025**

**Proyecto FENOGE – ISES S.A.S.**

**INFORME DE EJECUCIÓN**

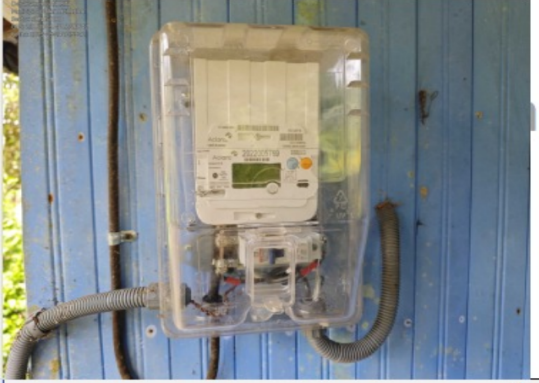
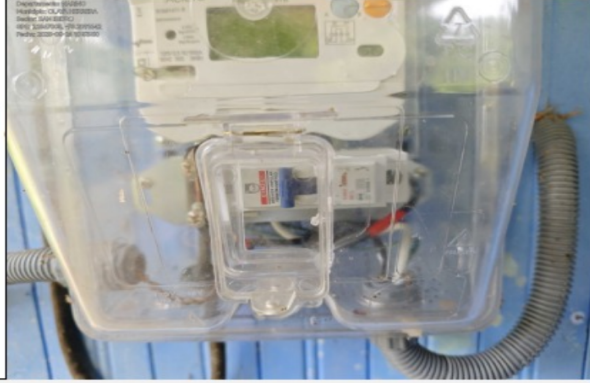
4. MEDIDOR			
ESTADO:	FUNCIONAL	TIPO:	MEDIDOR A MI
LECTURA DEL MEDIDOR (ACTIVA) (W):	0	LECTURA DEL MEDIDOR (REACTIVA) (W):	0
¿SEÑALES DE MANIPULACIÓN POSTERIOR A LA INSTALACIÓN?:	NO	¿CUMPLIMIENTO NORMATIVO RETIE?:	SI
ESTADO DE SELLOS:	ESTABLES		
OBSERVACIONES GENERALES:	MEDIDOR SIN LECTURA, SIN ENERGÍA DEL SISTEMA DE DISTRIBUCIÓN. BREAKER PRINCIPAL DE 40A EN GABINETE DEL MEDIDOR.		
EVIDENCIA 1		EVIDENCIA 2

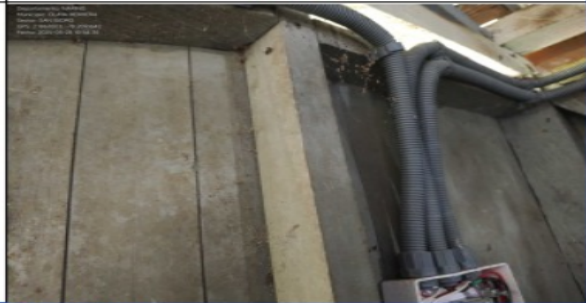
5. LÍNEA DE CARGA			
ESTADO:	FUNCIONAL	TIPO:	COBRE
TUBERÍA:	TUBO FLEX LIBRE DE HALÓGENOS 3/4"		
¿SEÑALES DE MANIPULACIÓN POSTERIOR A LA INSTALACIÓN?:	NO	¿CUMPLIMIENTO NORMATIVO RETIE?:	SI
OBSERVACIONES GENERALES:	SIN OBSERVACIONES		
EVIDENCIA 1		EVIDENCIA 2

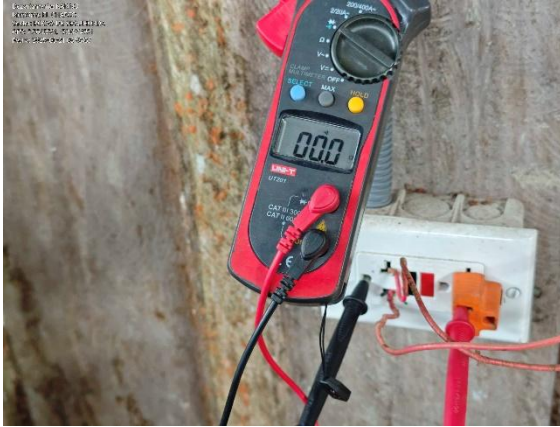
Imagen 8. Se observa la instalación de cables directos al tomacorriente por el usuario

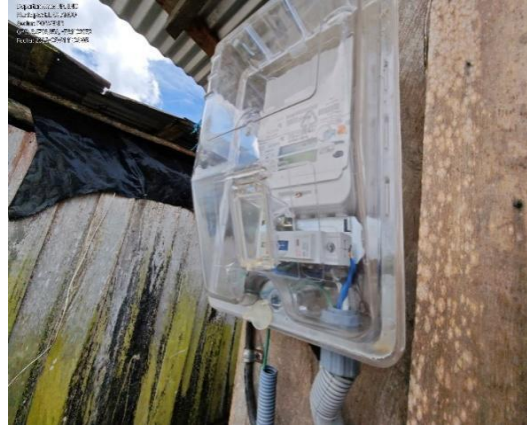
Imagen 9. No se instala prensaestopas a la salida de la tubería del SPT.

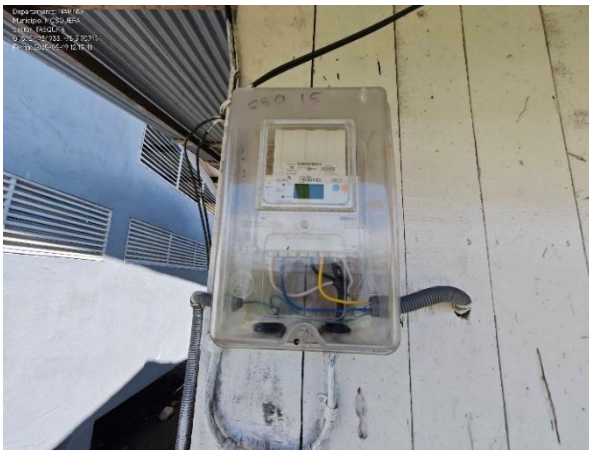
Imagen 10. Ausencia de breaker principal de 40a.

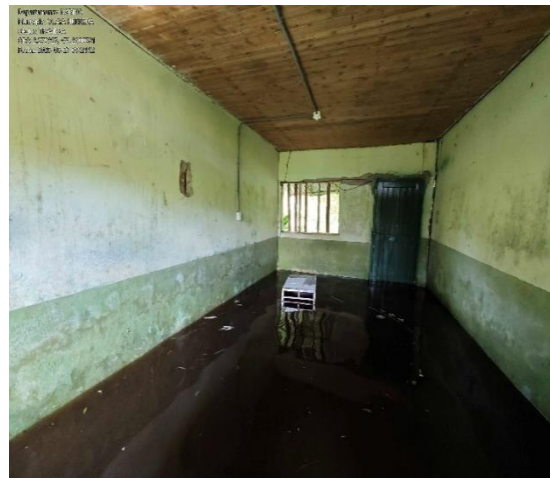
Imagen 11. Terreno inundado, no se realiza medición de sistema de puesta a tierra

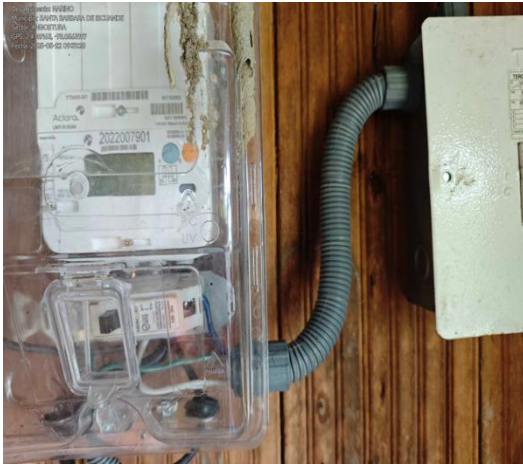
Imagen 12. Se instala breaker de 20amp en la salida del medidor, el autorizado era uno de 40amp.

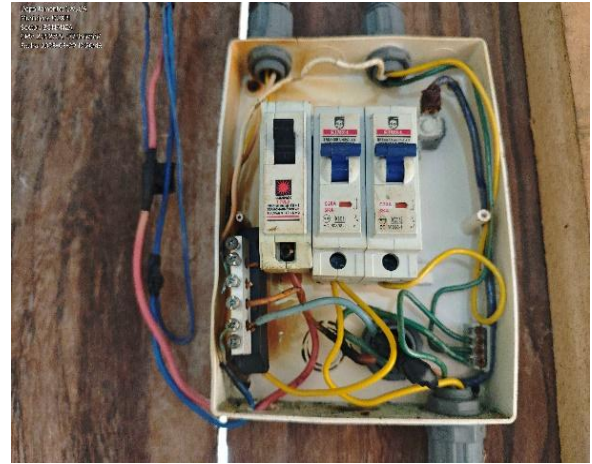
Imagen 13. El tablero evidencia señales de manipulación de parte del usuario.

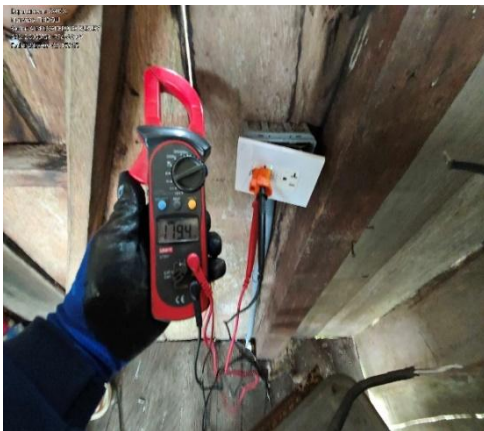
Imagen 14. Tomacorriente suelto porque la caja estaba partida donde va el tornillo de sujeción

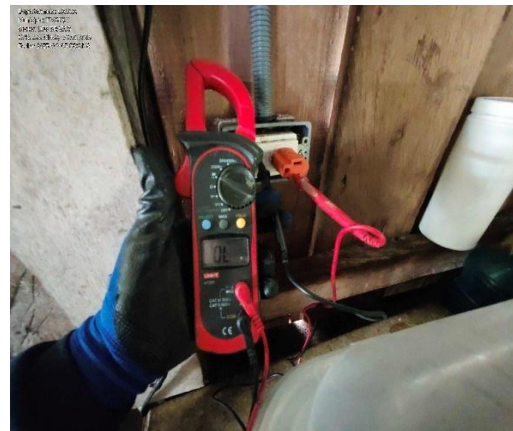
Imagen 15. Usuario informa que la tapa del tomacorriente se soltó y se perdió.

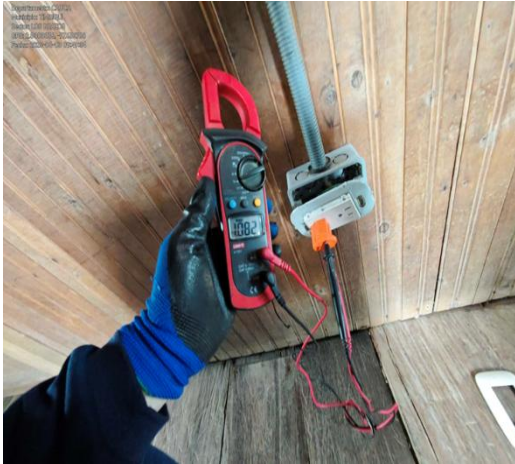
Imagen 16. Se encontró el tomacorriente sin tornillos, se le recomienda al usuario hacerlo adecuar por seguridad.

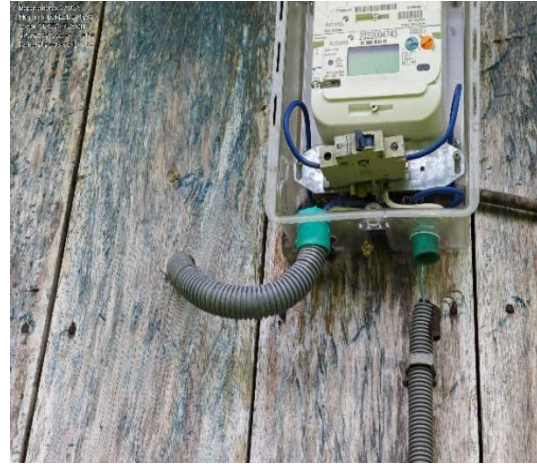
Imagen 17. Se observa la instalación prensaestopas en PVC en las salidas de línea de carga y spt, salida de spt se encuentra suelta.
