Estudio Patológico Para Intervención Torres Del Silencio Torre 32 y 33 - Municipio De Yopal  
Casanare

Universidad Santo Tomás  
Facultad de Ingeniería Civil  
Especialización en Patología de la Construcción  
2026

| FICHA TÉCNICA PARA LA IDENTIFICACIÓN, CALIFICACIÓN Y DIAGNÓSTICO DE LESIONES EN TORRES DEL SILENCIO | | | | | | | | | | | FECHA: 20/03/2026 |

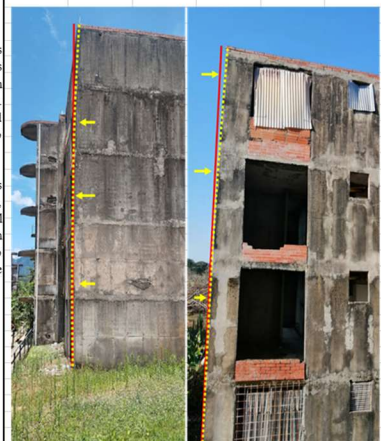
| ABOMBAMIENTOS, BURBUJAS<br>DESPRENDIMIENTOS, PERDIDAS DE MATERIAL<br>EROSIONES<br>EFLORESCENCIAS<br>MANCHAS<br>SUCIEDADES<br>OXIDACION, CORROSION | | SI NO | | ALTO MEDIO BAJO | | Durante la inspección se identificaron patologías mecánicas relevantes, como rotaciones y desplomes en elementos estructurales, que representan un riesgo para la estabilidad de la edificación. Asimismo, se evidenciaron lesiones por humedad capilar en muros, generando deterioro progresivo de los materiales. | | | | | |
| <b>LESIONES MECANICAS</b> | | SI NO | | ALTO MEDIO BAJO | | Adicionalmente, la presencia de suciedad y manchas en fachadas refleja la falta de mantenimiento, agravada por el estado de desocupación del inmueble. En general, la edificación presenta un estado de conservación deficiente, comprometiendo su durabilidad y seguridad estructural, por lo que requiere intervención técnica. | | | | | |

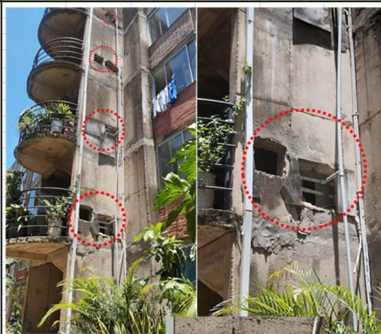
| En la zona de circulación vertical (escaleras) se identificó la perforación de muros de carga en los cinco niveles, generando una reducción significativa en su capacidad portante y alterando el comportamiento estructural frente a cargas, especialmente sísmicas. | | | | | | | | | | | |
| Asimismo, se evidenció la exposición de aceros de refuerzo con procesos avanzados de corrosión, afectando la adherencia con el concreto y disminuyendo la resistencia de los elementos. De igual forma, se observaron intervenciones inadecuadas en el sistema hidráulico, las cuales han ocasionado filtraciones y debilitamiento localizado de los muros. | | En conjunto, estas condiciones representan un riesgo severo para la estabilidad y seguridad de la edificación, requiriendo intervención técnica especializada de manera inmediata. | | | | | | | | | |
