Estudio Patológico Fachada Sede 2 Oftamolaser, Neiva -Huila

Trabajo Profesional Integrado - TPI

Especialización Patología de la Construcción

Junio 2021

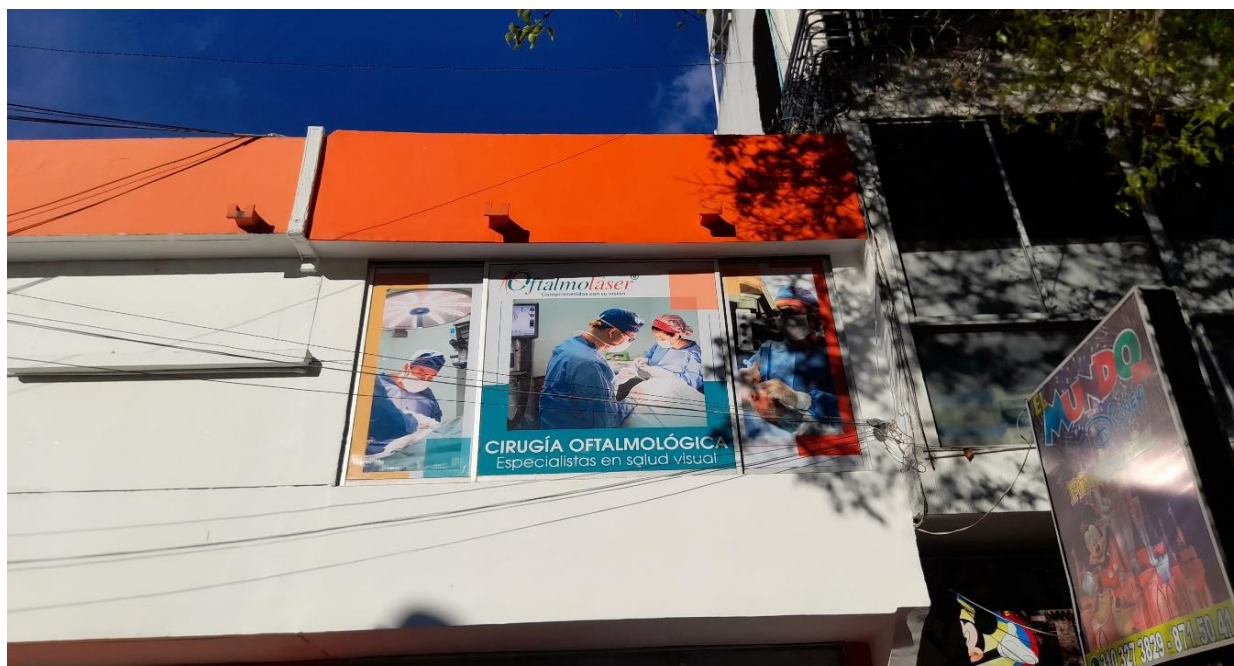
Figura 2. Vista Frontal – Fachada sede 2 Oftalmolaser

La sede 2 de Oftalmolaser cuenta con 2 fachadas por lo que se limita el estudio a realizarse sobre una de ellas y se presentara las conclusiones, la alternativa de solución y la posible intervención a la más afectada.

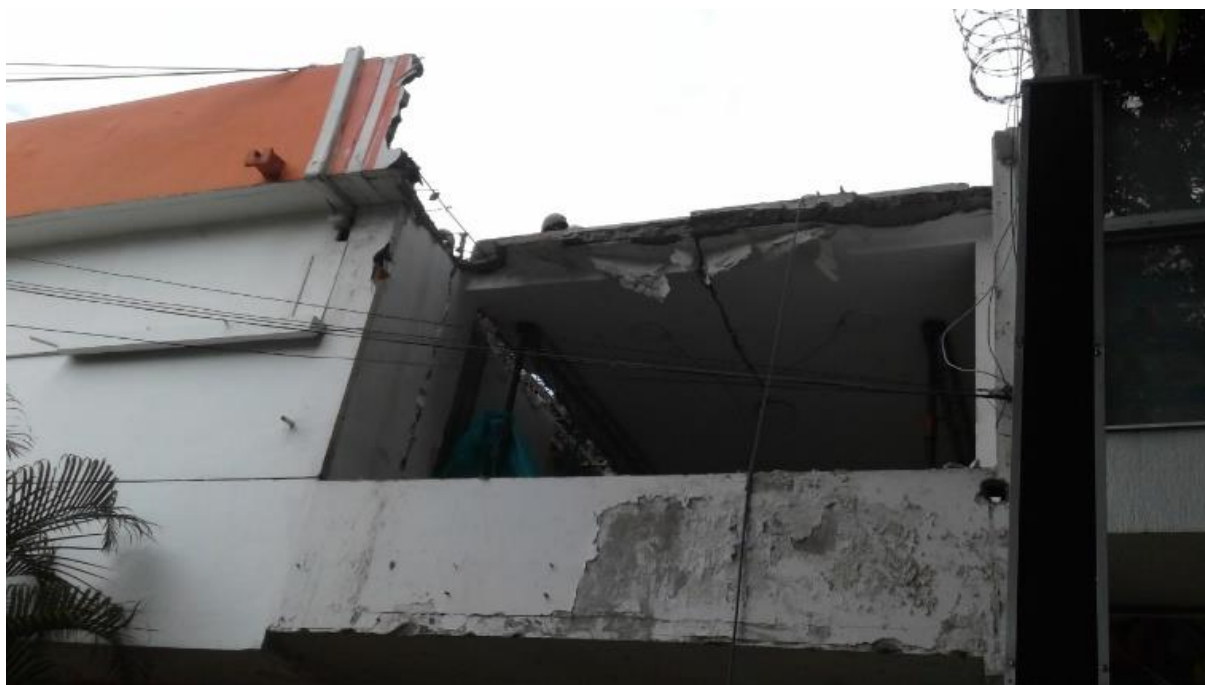
Figura 5. *Detalle viga canal fallada sede 2 de Oftalmolaser*

Para el caso de estudio se selecciona la fachada más afectada que corresponde a la localizada sobre la carrera 7, en una longitud de 3,75 metros lineales, en forma clara podemos afirmar que la viga canal posee un diseño inadecuado, construcción deficiente, sobrecargas que no garantizan una vida útil coherente con el servicio propuesto.

El estudio de patología estructural se basa en una evaluación de la edificación por medio de inspección de campo y ferro escáner, para un posterior análisis y conceptualizar sobre el estado actual de la Viga canal fallada de una de las fachadas de la sede 2 de Oftalmolaser.

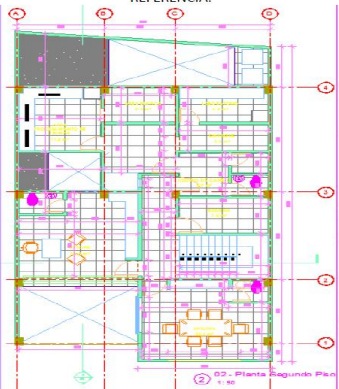
- * La viga canal está conformada por tres elementos: una placa maciza de concreto de 0.10 m de espesor, 0.60 m de ancho y 3.80 m de longitud apoyada en dos muros de ladrillo de arcilla cocida de perforación horizontal de 0.20 y 0.15 de espesor respectivamente. Configuran la canal de elementos de ladrillo de arcilla cocida de 0.80 y 0.40 m respectivamente, provistos de pañete en la cara interna que conforma la canal.

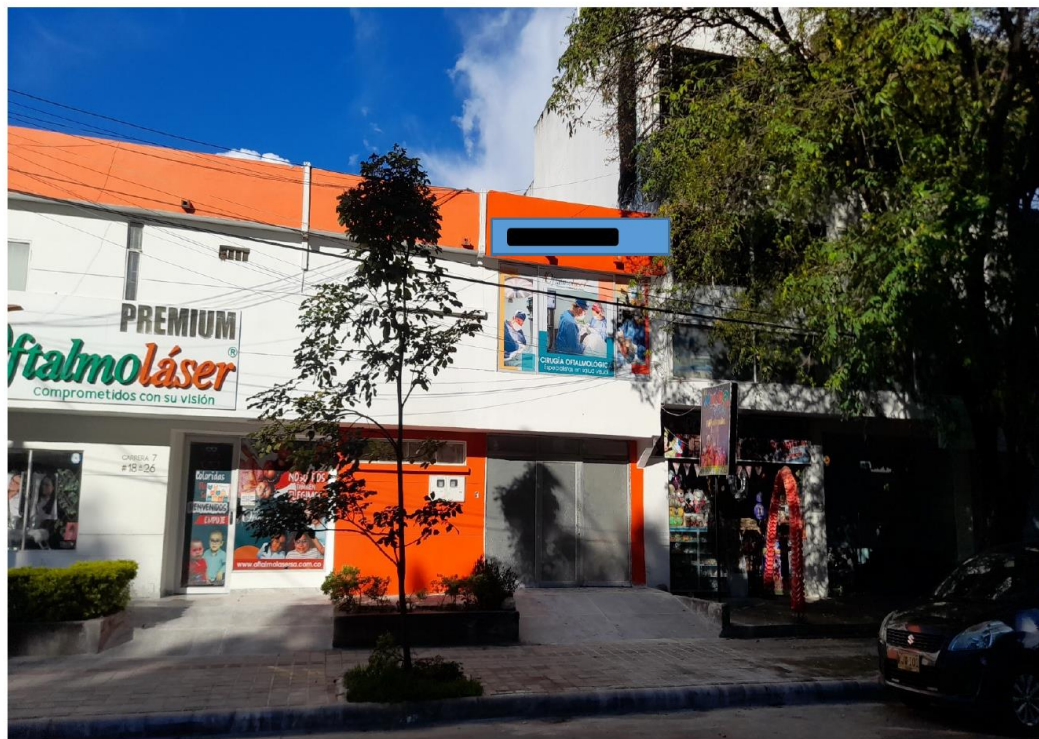
ESQUEMA LOCALIZACIÓN PATOLOGÍAS EN FACHADA

- Humedades
- Grietas
