**Estudio de Patología Palacio Nacional de Pereira Carrera 8 No. 18-55, Centro,  
Pereira, Risaralda**

## **RESUMEN**

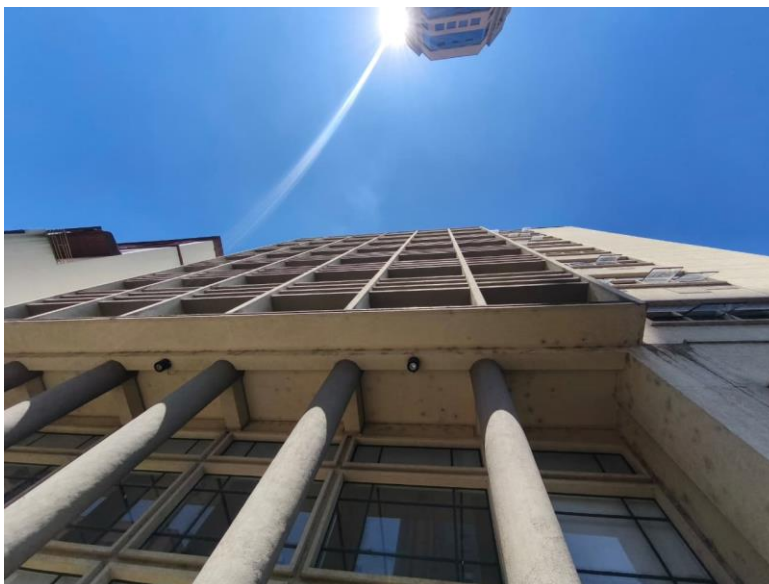
*Figura 3*

*Detalle de fachada sobre Carrera 10. Se aprecian fisuras longitudinales en quiebrasoles de concreto visto y eflorescencias en juntas de mampostería. Fuente: Elaboración propia (2026)*

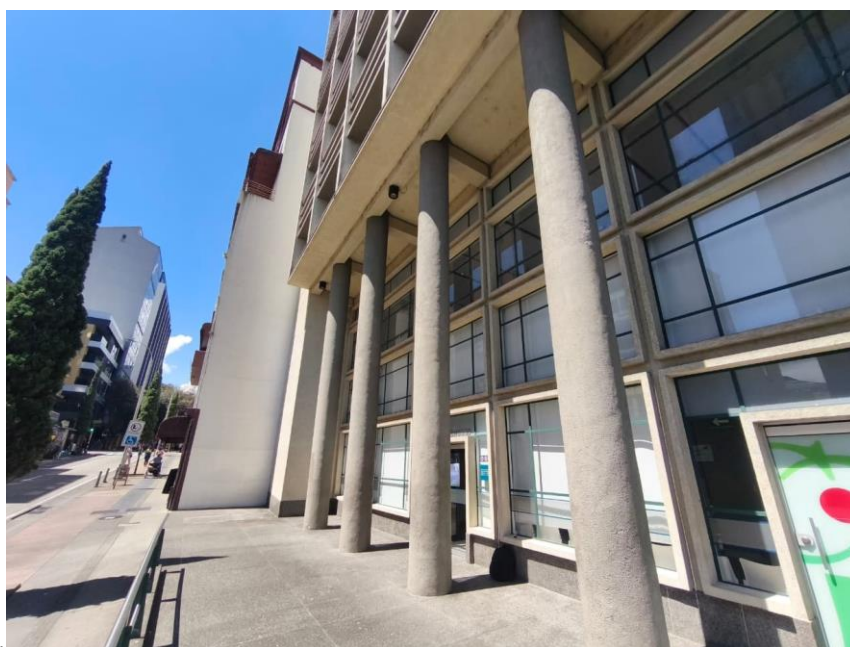
*Figura 4*

| Fachada y quiebrasoles | Carbonatación avanzada, microfisuras, exposición del acero | Sin recubrimientos protectores; afectación alta. ACI 201.1R-08. | Limpieza, inhibidor de corrosión, pintura anticarbonación compatible con BIC |

*Fachada sobre Calle 19. Se registra carbonatación superficial avanzada, desprendimiento de recubrimiento y exposición del acero de refuerzo. Fuente:*
