TRABAJO PROFESIONAL INTEGRADO TPI  
ESTUDIO PATOLÓGICO A LA EDIFICACIÓN COLEGIO Y SANTUARIO LAS MONJAS UBICADO  
EN EL MUNICIPIO DE TIBASOSA, BOYACÁ

UNIVERSIDAD SANTO TOMÁS  
VICERRECTORÍA DE UNIVERSIDAD ABIERTA Y A DISTANCIA  
ESPECIALIZACIÓN EN PATOLOGÍA DE LA CONSTRUCCIÓN  
BOGOTÁ D.C., JULIO DE 2021

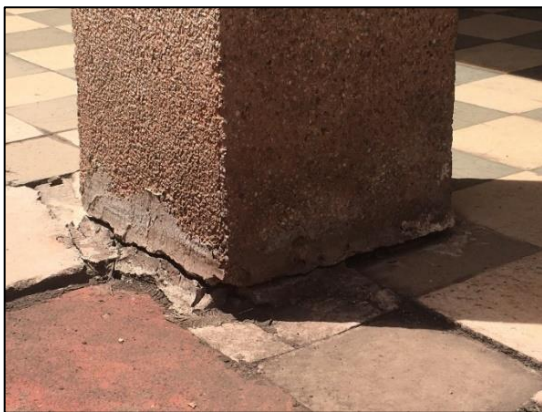
La unión entre placas de piso y columnas presenta grietas de diferentes dimensiones, que en algunos casos alcanza los 3 cm. **Causas primarias y secundarias:** lesiones físicas (capilaridad, filtración y lavado diferencial), lesiones mecánicas (cargas, dilatación/contracción, acabado por elemento).

*Ilustración 31 Placa columna*

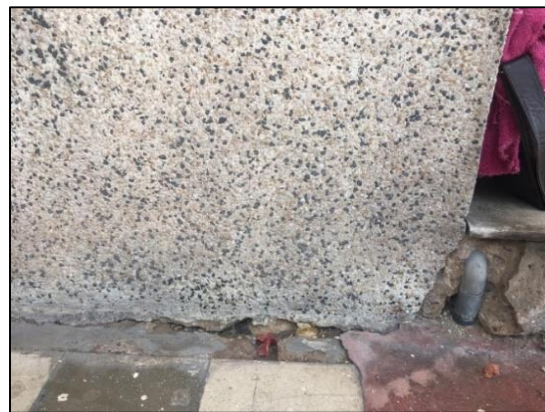
*Ilustración 32 Desprendimiento placa columna*

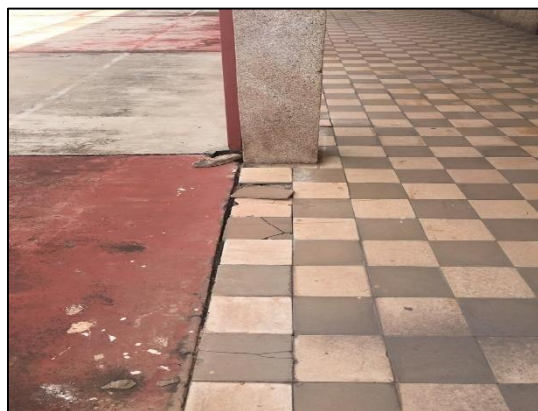
Se evidencia separación excesiva en las juntas de construcción de las placas de piso, tanto en las longitudinales como en las transversales, que permite la entrada de materiales incompresibles e infiltración de agua superficial y expulsada por bajantes con deficiencias, así como el desprendimiento de losetas. **Causas primarias y secundarias:** lesiones físicas (filtración y accidental), lesiones mecánicas (dilatación/contracción, acabado por elemento).

*Ilustración 33 Grietas en juntas de construcción*

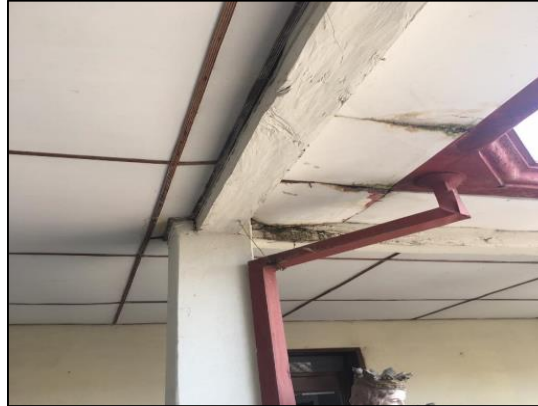
Adicionalmente, las vigas presentan humedad parcial a causa de problemas en el tejado del paciente. **Causas primarias y secundarias:** lesiones físicas (filtración), lesiones mecánicas (por soporte).

*Ilustración 34 Nodo columna en concreto viga en madera*

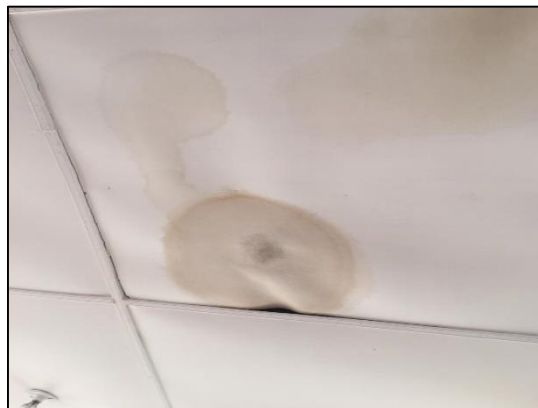
En la visita realizada no se logró establecer daños en el entramado por la limitación de espacio, equipos y personal, sin embargo, es muy posible que estos elementos tengan algún nivel de afectación por el continuo contacto con el agua lluvia. **Causas primarias y secundarias:** lesiones físicas (accidental y filtración), lesiones químicas (por agentes orgánicos).

*Ilustración 351 Presencia de humedad en techos*

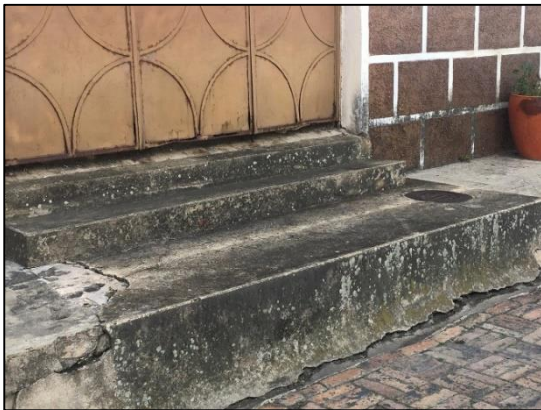
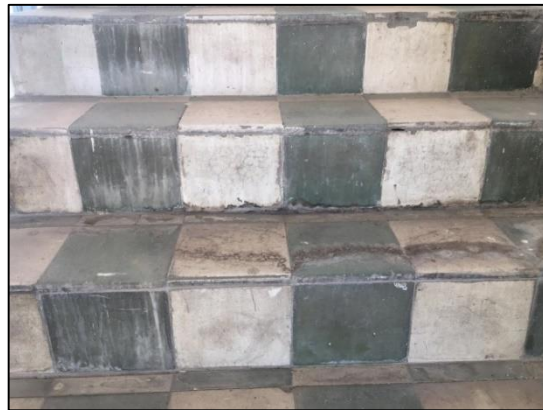
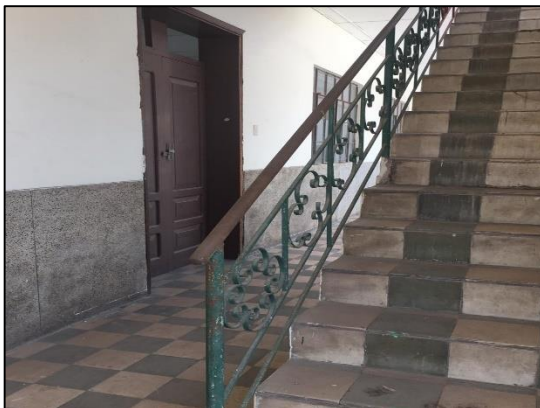
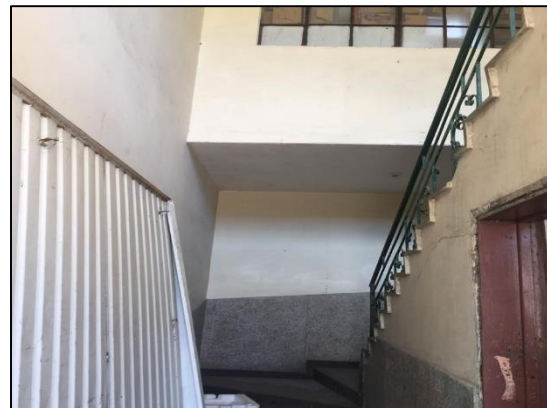
La lesión es de tipo de diseños y constructivo, entendible porque en el año de intervención no se exigía requisitos técnicos al respecto. **Causas primarias y secundarias:** lesiones físicas (capilaridad y depósito), lesiones químicas (por agentes orgánicos).

*Ilustración 37 Suciedad en escalera interna*

*Ilustración 38 Pendiente escalera interna*

*Ilustración 39 Accesos escaleras reducidos y sin descanso*

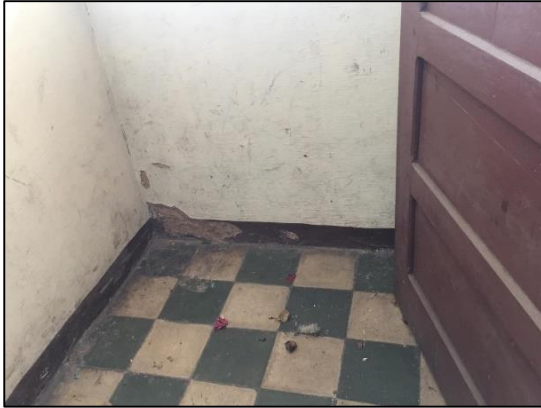
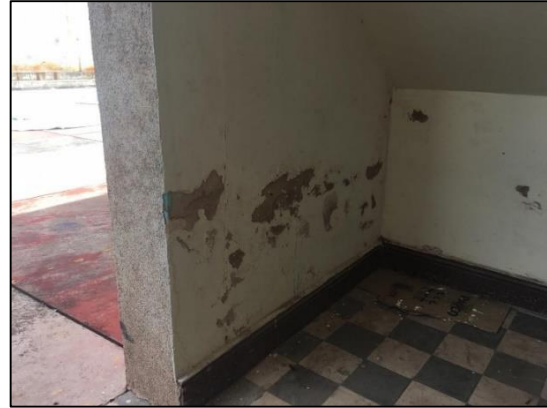
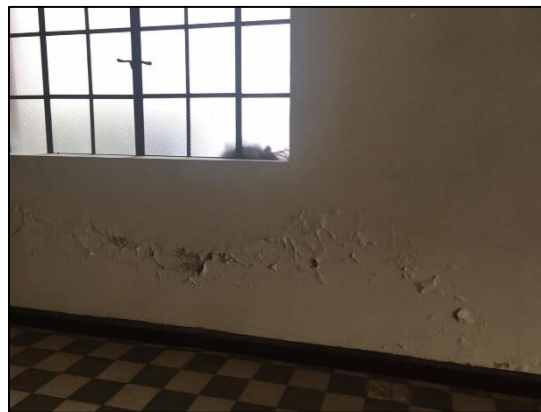
Se evidencia en las paredes internas humedad por capilaridad e infiltración desde el exterior de la edificación, bastante suciedad y desprendimientos parciales de pañete y pintura, la situación detectada se ve en mayor medida en los salones de clase del primer piso. **Causas primarias y secundarias:** lesiones físicas (capilaridad, filtración, depósito), lesiones químicas (eflorescencias), lesiones mecánicas (por acabado)

*Ilustración 40 Desprendimientos en paredes*

*Ilustración 42 humedad en paredes internas*

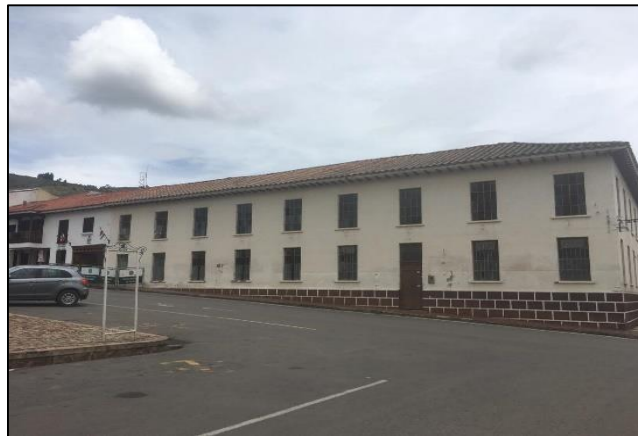
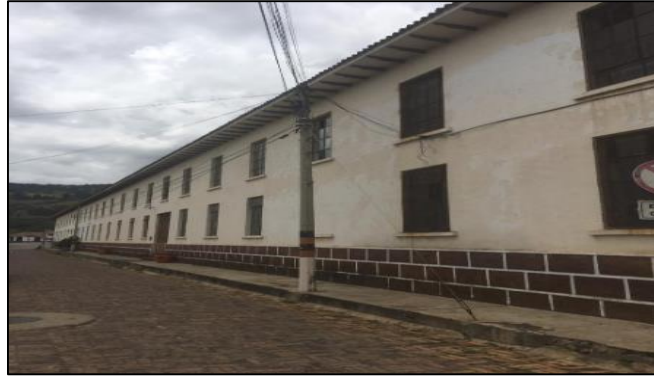
Deterioro en pared de fachada, por humedades atmosféricas, presenta suciedad, evidencia una corrosión por contaminación de óxido del metal de las ventanas, ventanas presentan corrosión. **Causas primarias y secundarias:** lesiones físicas (lavado diferencial), lesiones químicas (eflorescencias).

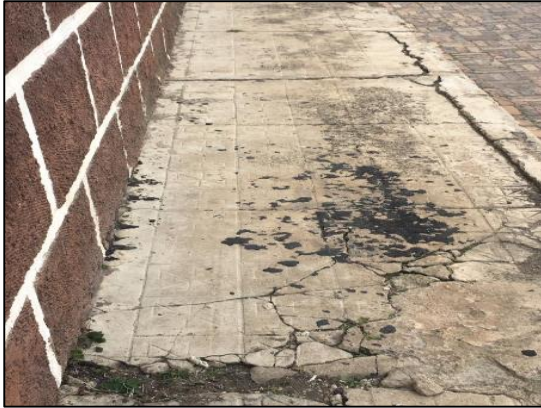
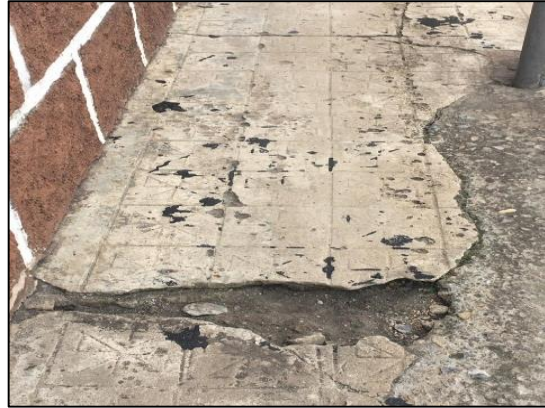
Con base en la visita de inspección se diagnostica fisuras por afectación directa al material y en conjunto de mantenimiento preventivo y correctivo genera humedad por capilaridad como también presencia de organismos vegetales y suciedad. **Causas primarias y secundarias:** lesiones físicas (filtración y capilaridad), lesiones químicas (Por vegetales), lesiones mecánicas (dilatación/contracción, por acabado, sobrecarga).

*Ilustración 45 Daños en andén vista 1*

*Ilustración 46 Daños en andén vista 2*

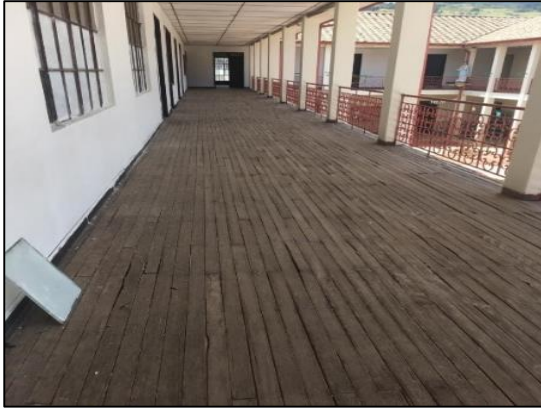
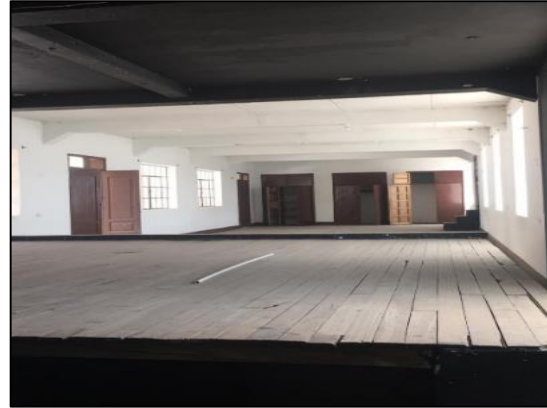
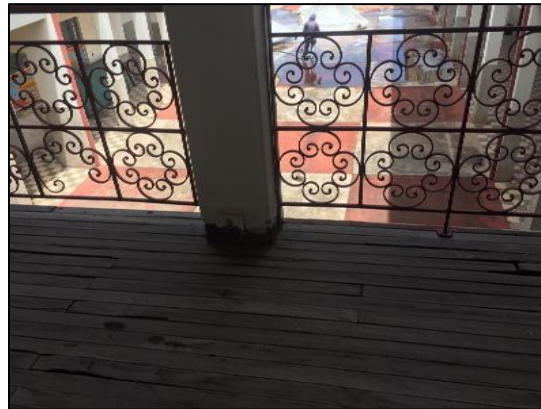
Pudrición en madera producto de la falta de mantenimiento, presenta presencia de organismos, humedades por agentes atmosféricos. **Causas primarias y secundarias:** lesiones físicas (filtración, capilaridad, atmosférico), lesiones químicas (Por animales), lesiones mecánicas (sobrecarga).

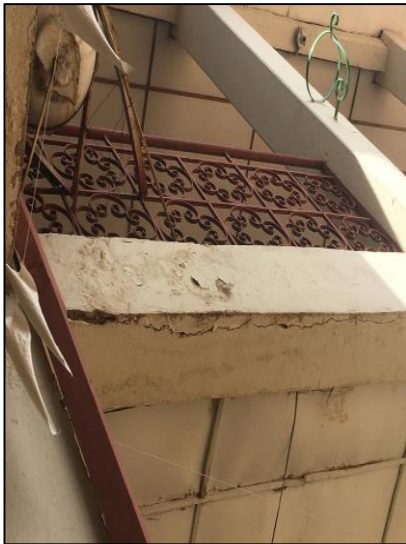
Humedad producida por efectos atmosféricos, desprendimientos por humedad o carga y falta de mantenimiento. La fisura longitudinal observada en la viga, es causada probablemente por corrosión en el acero de refuerzo. **Causas primarias y secundarias:** lesiones físicas (filtración, lavado diferencial), lesiones químicas (corrosión en acero de refuerzo), lesiones mecánicas (carga, dilatación/contracción, soporte).

Ilustración 50 Vigas aéreas con lesiones

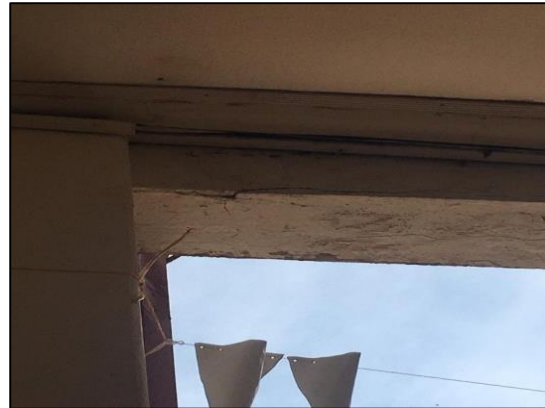
Ilustración 51 Vigas aéreas con desprendimiento

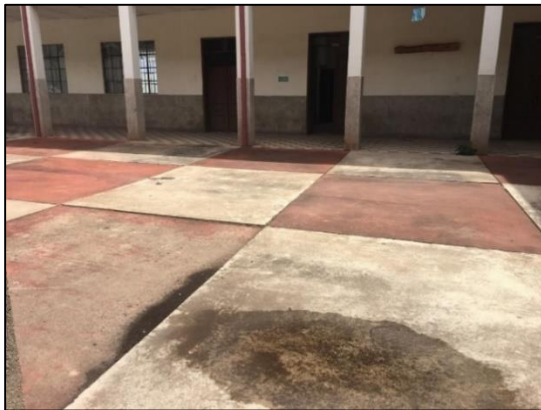
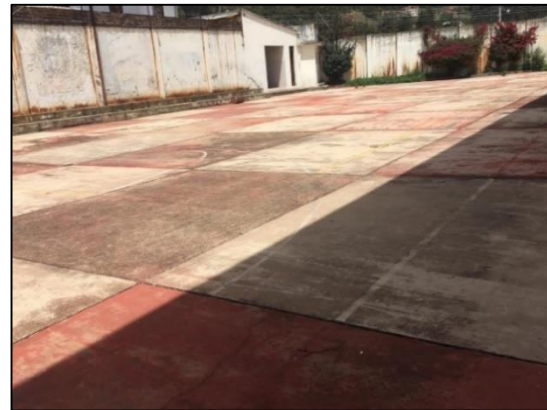
La placa de contrapiso presenta en algunos puntos asentamientos, procedentes principalmente de la filtración de agua por las juntas, y por la falta de desnivel, que permitan evacuar de manera óptima las aguas de lluvias. **Causas primarias y secundarias:** lesiones físicas (filtración), lesiones químicas (eflorescencias), lesiones mecánicas (Asentamiento).

Ilustración 52 Estancamiento de agua – vista 1

Ilustración 53 Estancamiento de agua – vista 2

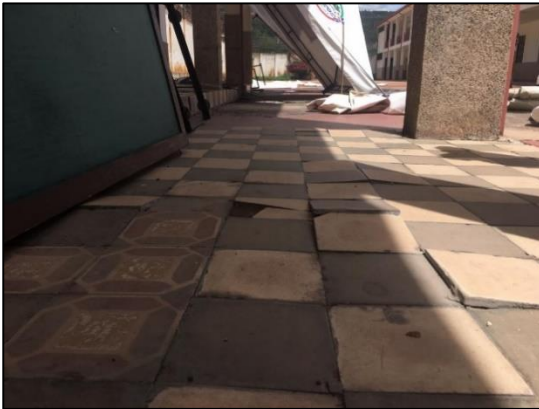
Se puede apreciar el desprendimiento y/o rotura de las baldosas o losetas en aula y algunos hall o pasillos, por factores mecánicos. **Causas primarias y secundarias:** lesiones mecánicas (Sobrecarga).

Ilustración 54 Desprendimiento y rotura de baldosas hall patio

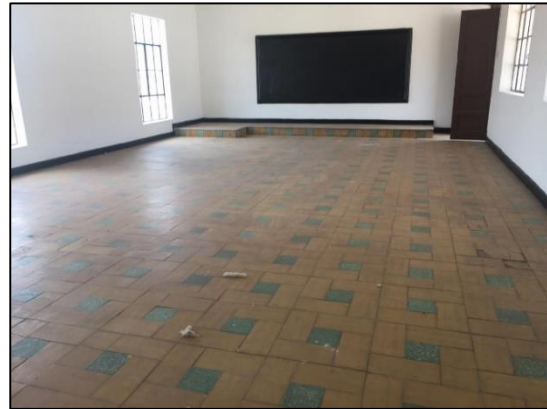
Ilustración 55 Fisuras en algunas baldosas salón

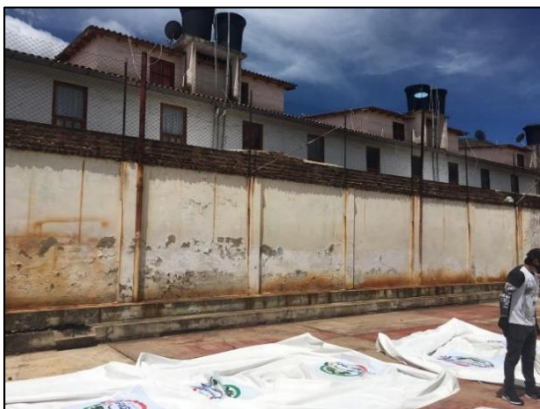
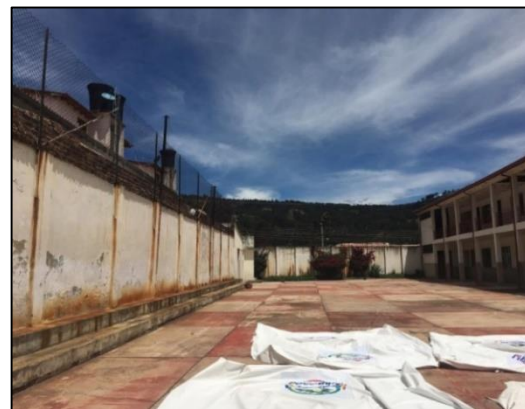
Se aprecia que los muros internamente, presentan diversas afectaciones a causa del agua que se filtra y sube por capilaridad, desde la parte trasera del cerramiento.

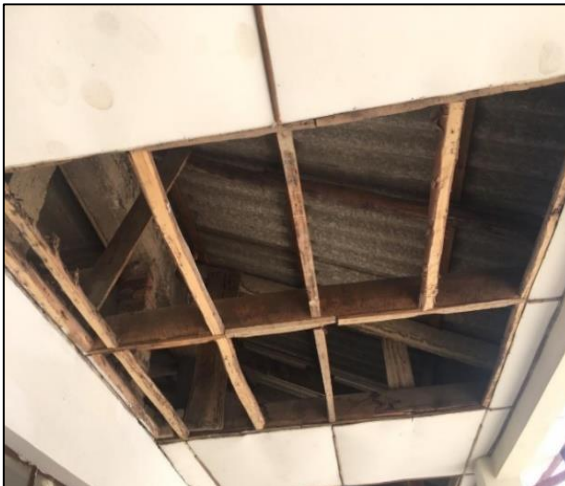
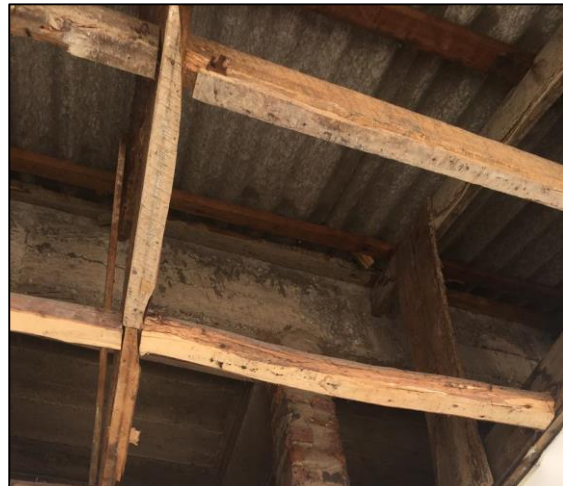
Se ve la presencia de patología en la madera por agentes bióticos, congénitos, selección y corte de la madera, en entramado de cielo raso. **Causas primarias y secundarias:** lesiones químicas/biológicas (presencia de animales), lesiones mecánicas (carga).

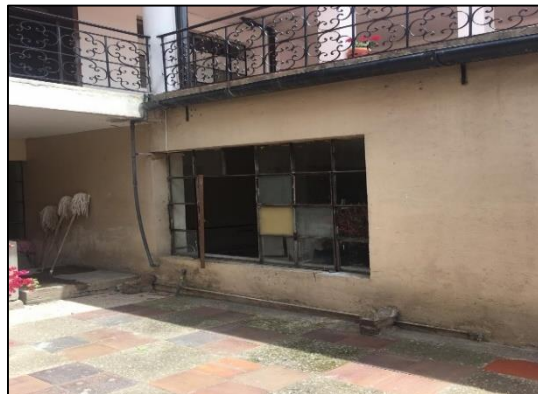
Afectación en placa de piso y muros, los cuales se localizan internamente de la edificación, específicamente en uno de los patios. **Causas primarias y secundarias:** lesiones químicas/biológicas (eflorescencias), lesiones físicas (de obra, accidental).

*Ilustración 60 Afectaciones en placa y muro, por humedad*
