| ESPECIALIZACIÓN EN PATOLOGÍA DE LA CONSTRUCCIÓN. | |
| BLOQUE EDUCATIVO UNIVERSIDAD DE CUNDINAMARCA SEDE GIRARDOT. | |

| PLANO DE LESIONES<br>SEGUNDO PISO. | |

PLANTA DE LESIONES  
TERCER PISO.

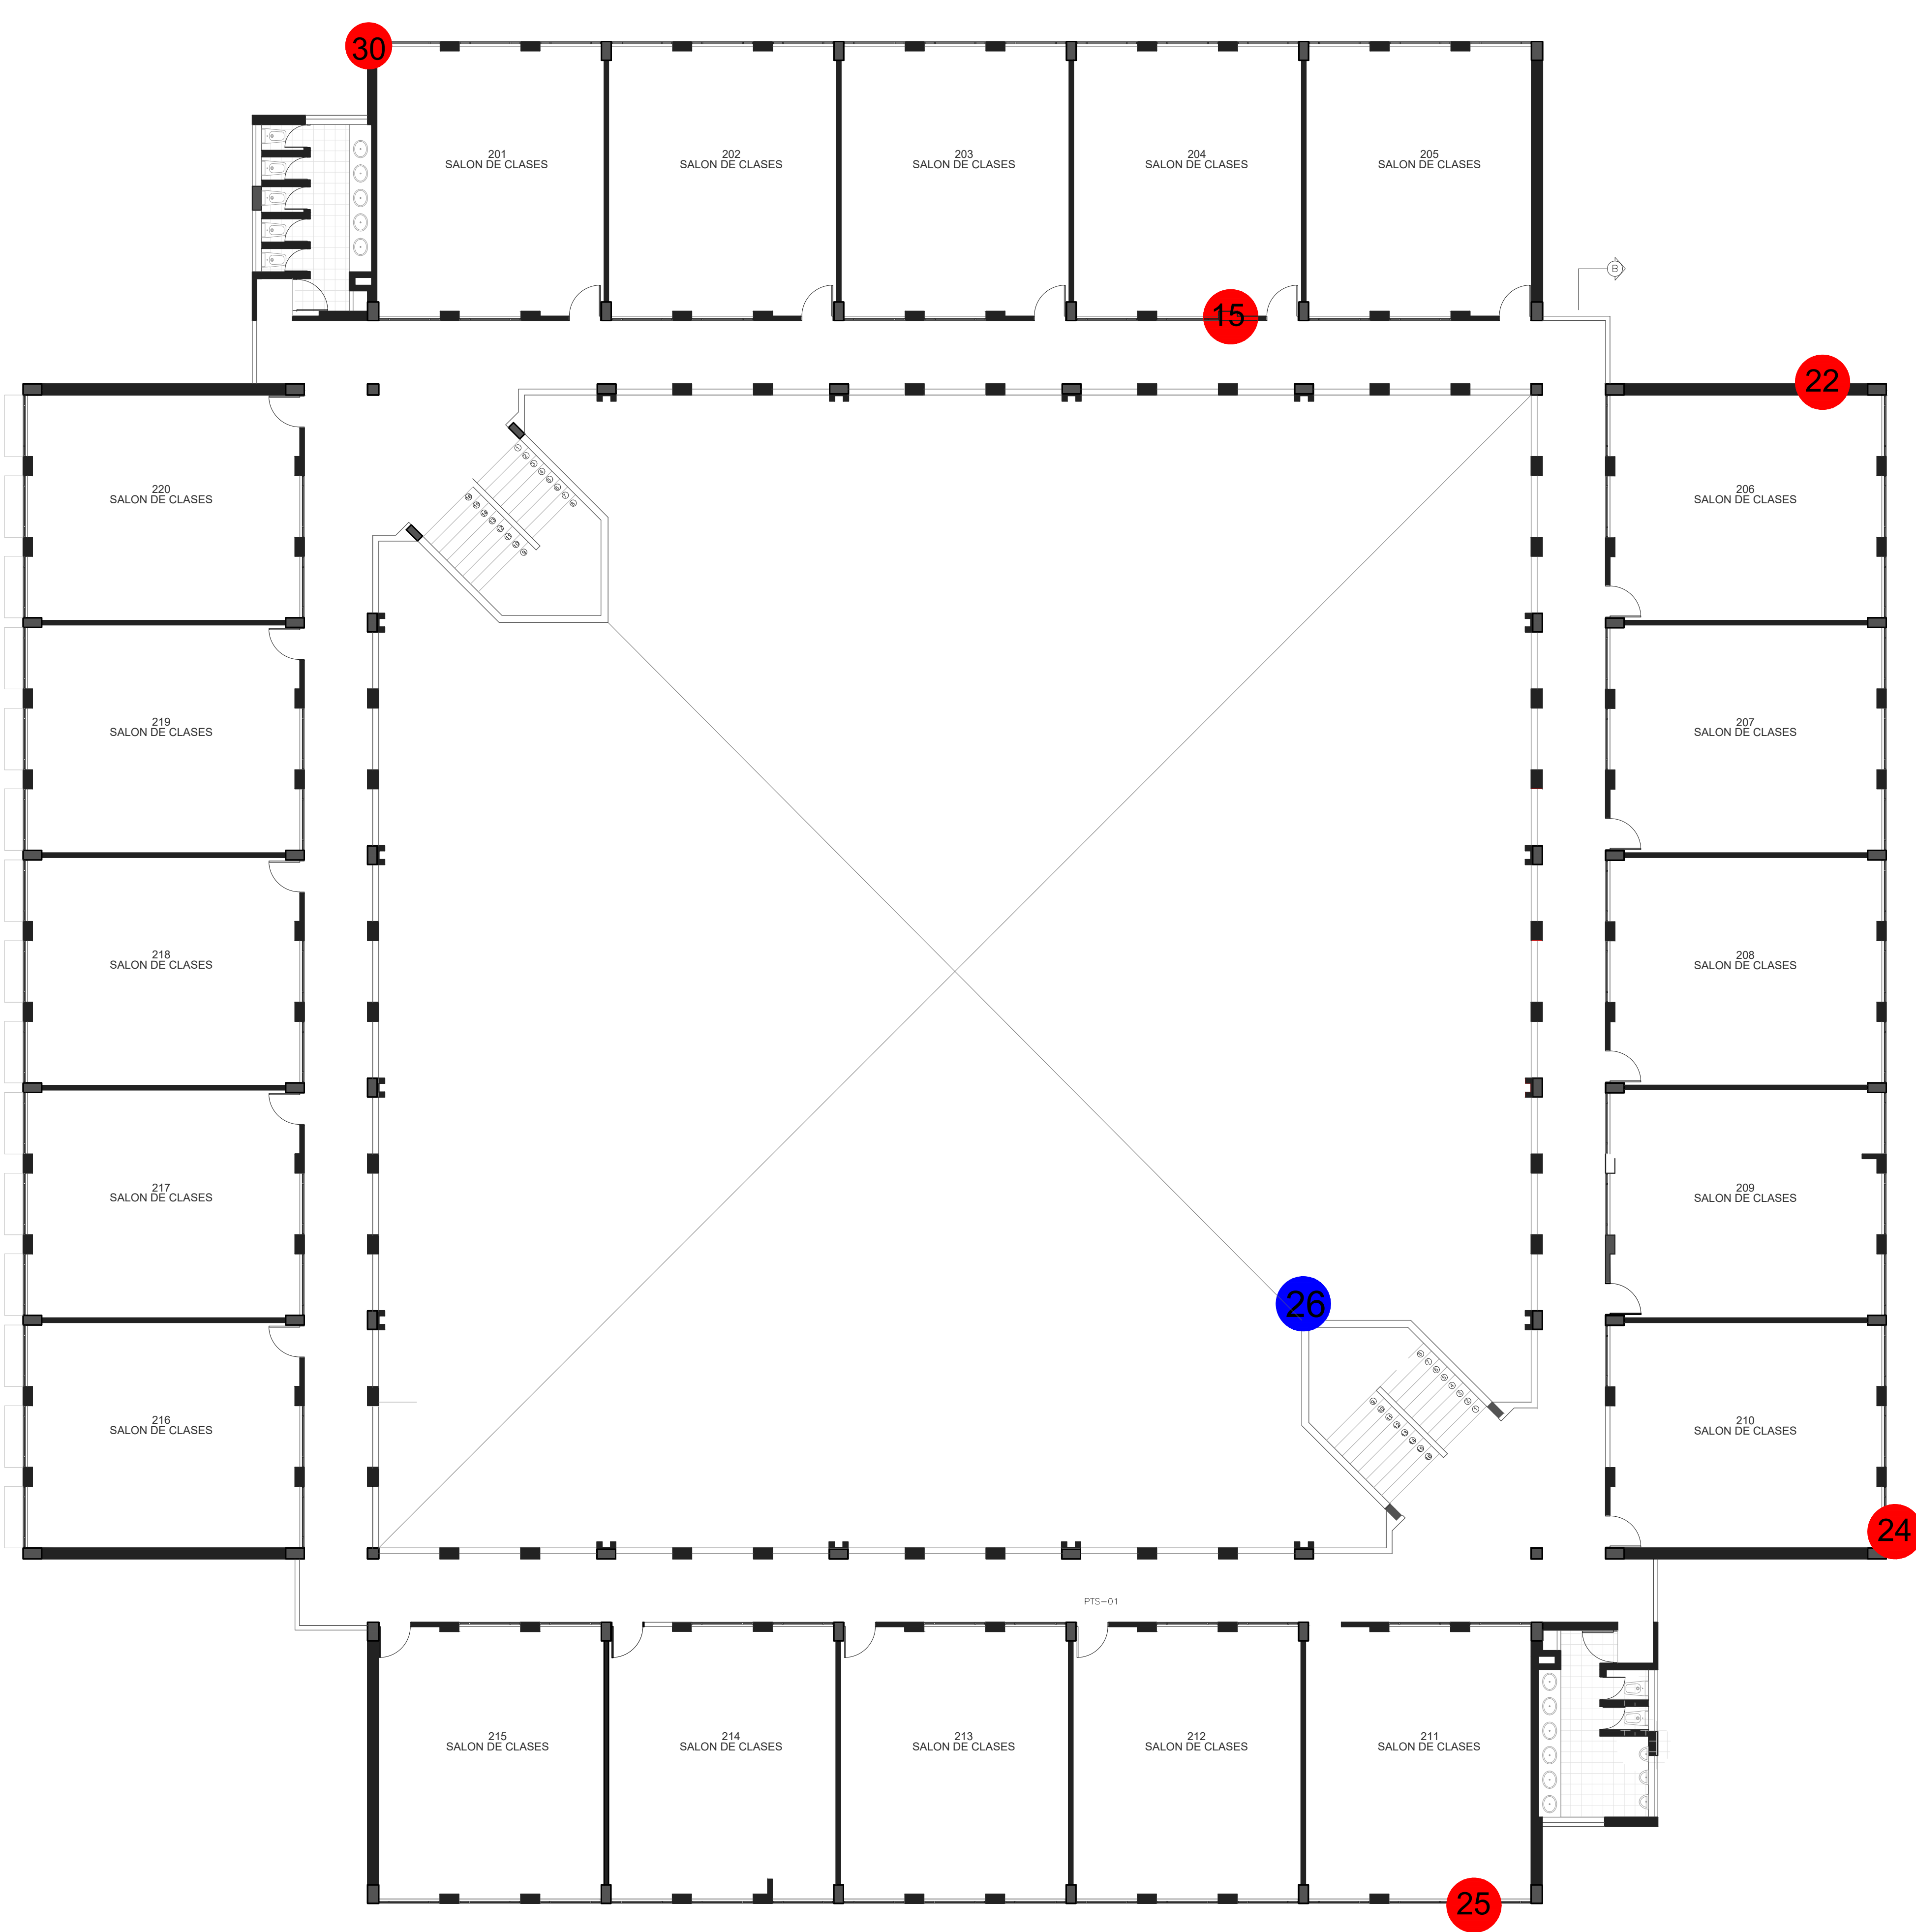
| | LESIONES MECÁNICAS. |
|---|---|
| 15. | Grieta entre mortero de pega de muro de mampostería en aula 204. |
| 21. | Grieta entre la unión de la mampostería de fachada y suelo. |
| 22. | Conjunto de fisuras verticales en mampostería de la fachada. |
| 24. | Grieta vertical entre la unión de la mampotería, segundo y tercer piso. |
| 25. | Fisura en viga del segundo piso, de aprox. 1m de longitud. |
| | Fisura horizontal de aproximadamente 3.22 m de longitud en antepecho de la fachada interior. |

| | LESIONES FÍSICAS |
|---|---|
| 26. | Ensuciamientos o "Chorretones en las fachadas internas". |

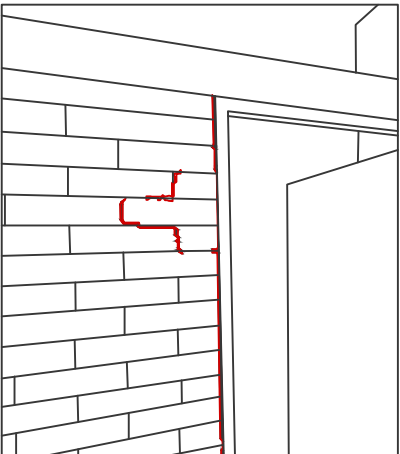
15. Agrietamiento de muro de mampostería por su mortero, también en la unión con la puerta.

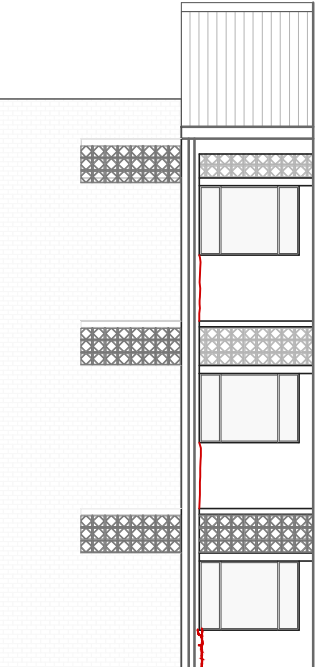
23, 24. Agrietamiento vertical

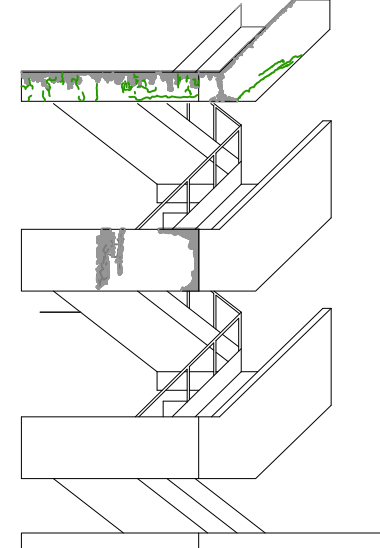
26. Ensuciamiento por lavado diferencial y fisuración del acabado.

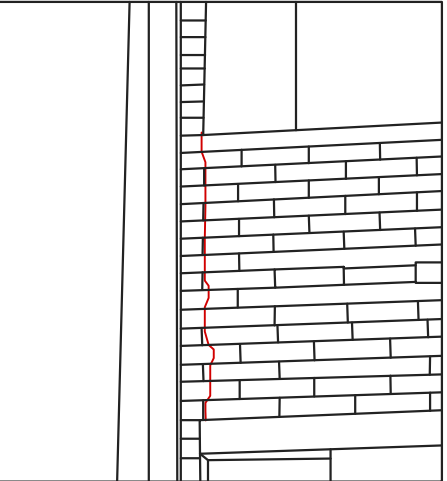
30. Agrietamiento vertical del muro de mampostería, causado por la mala unión de los dos muros.

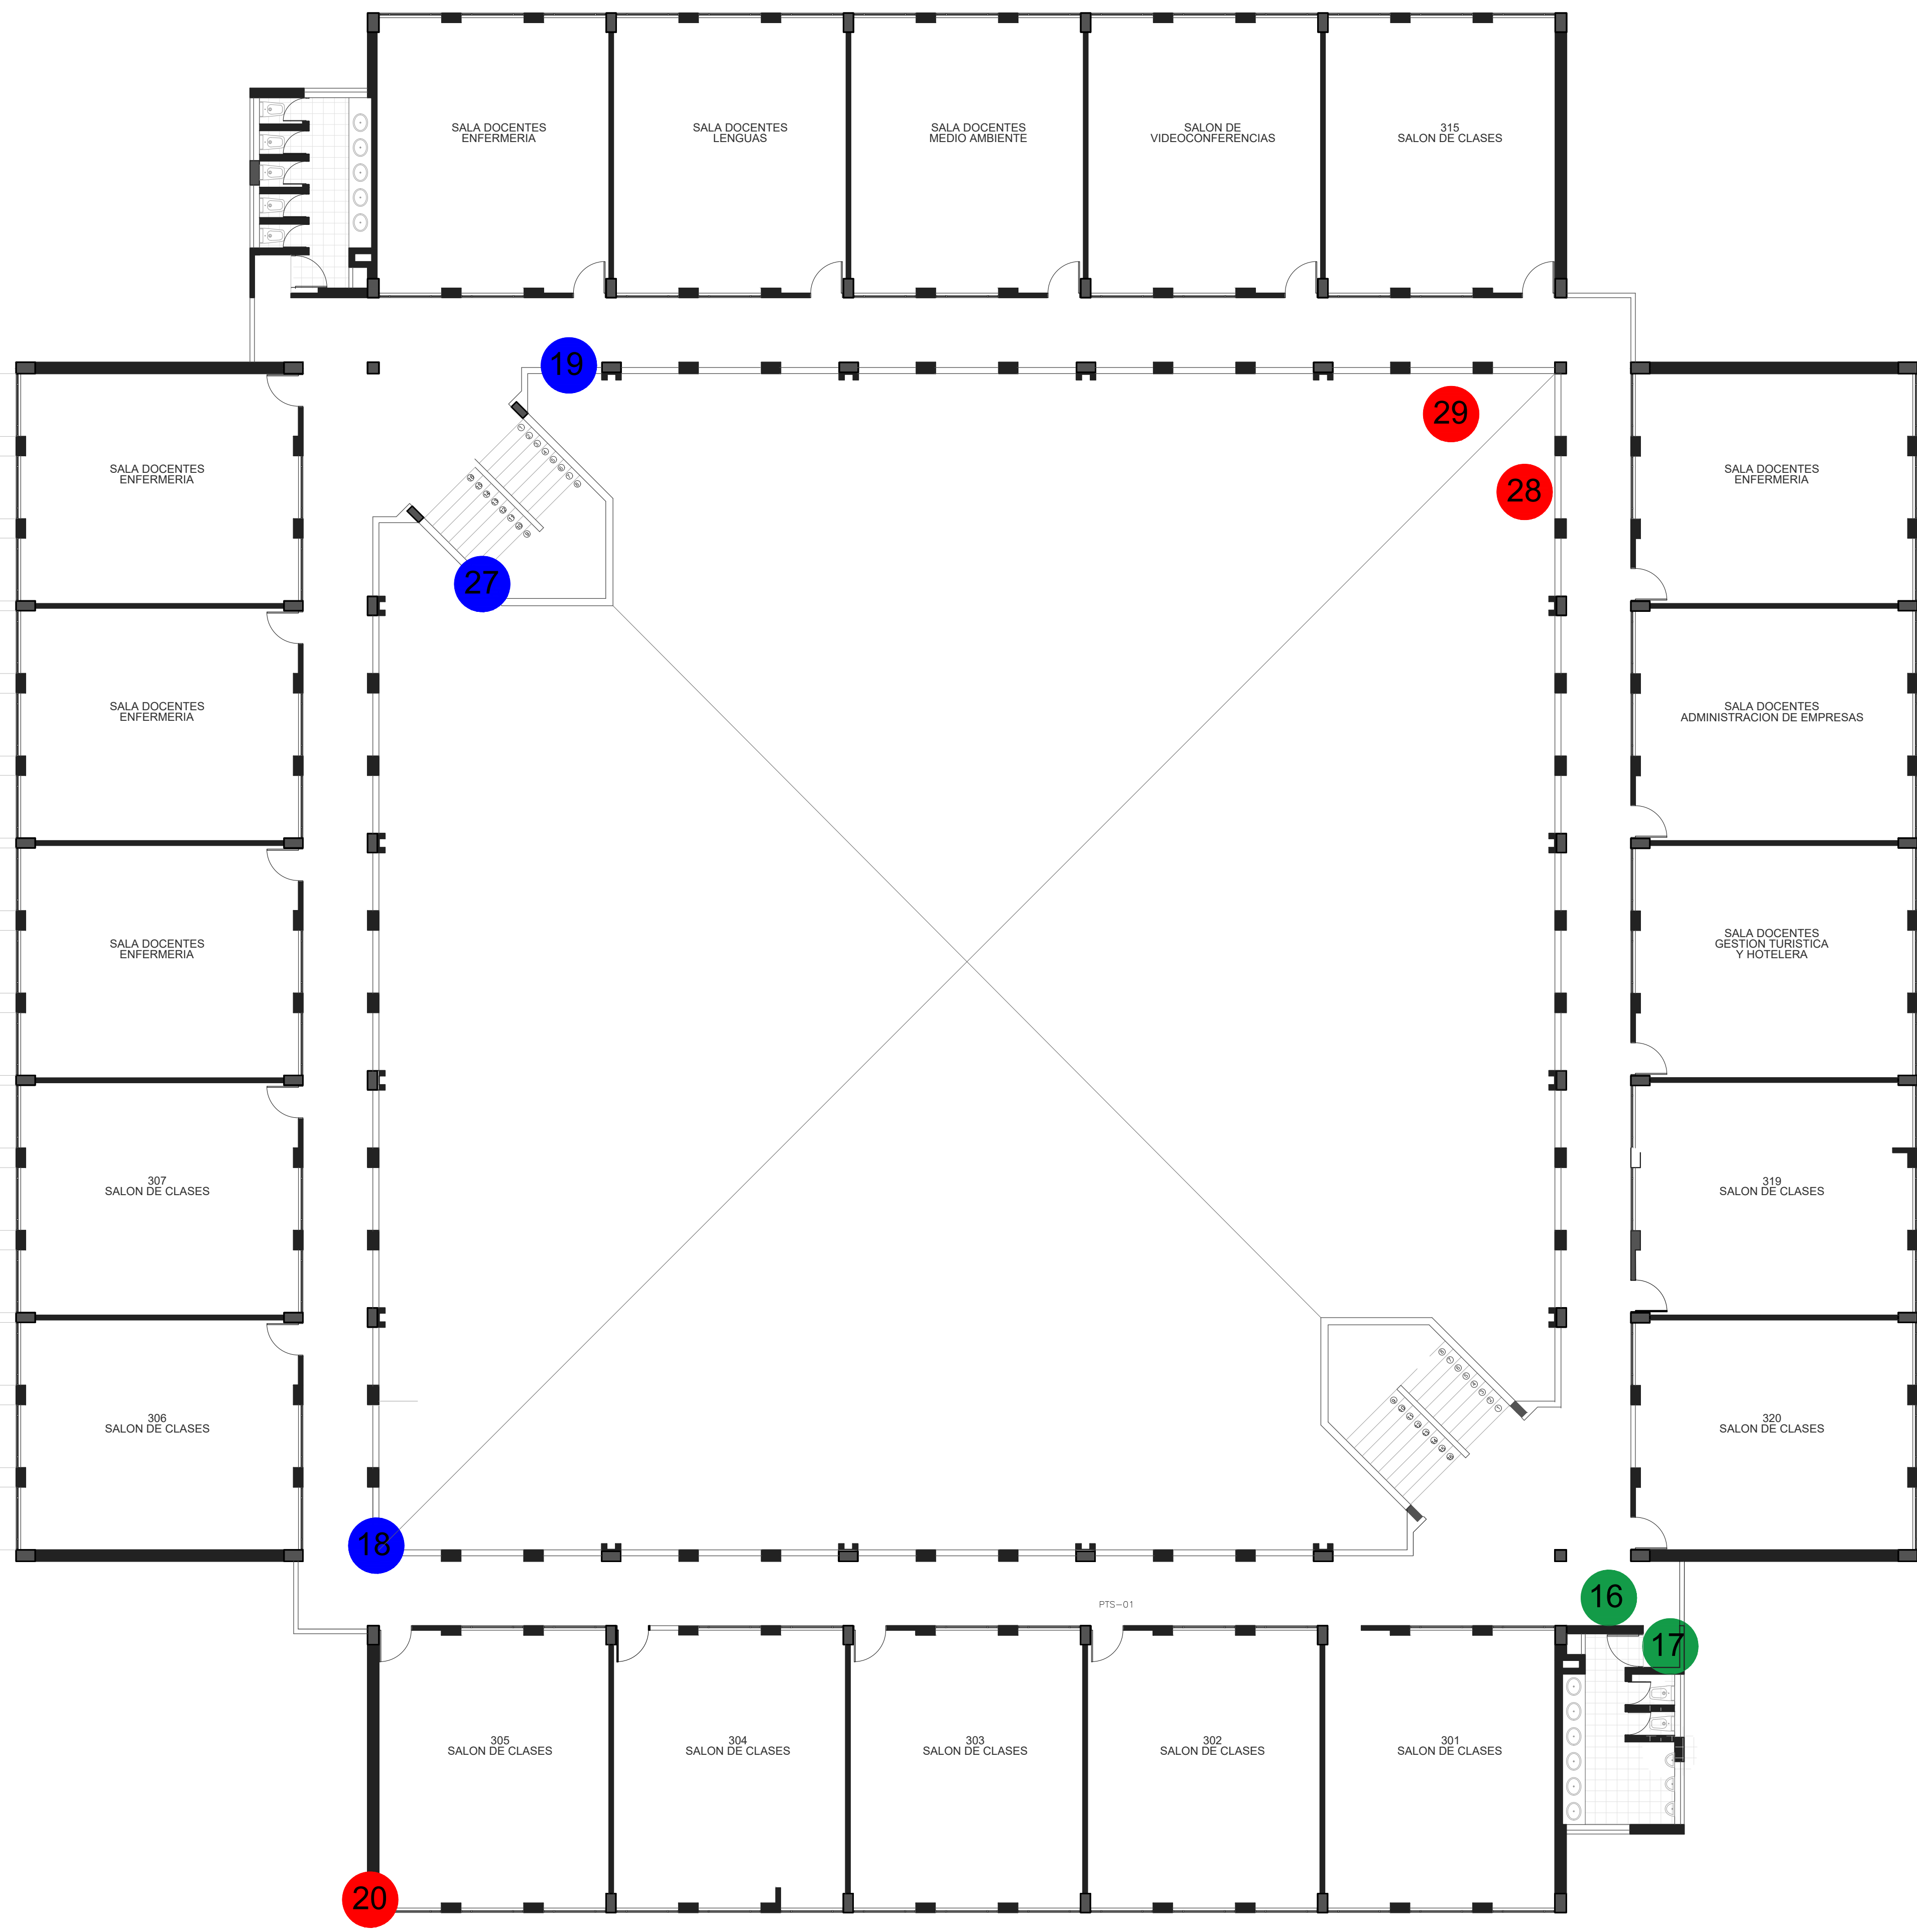
| | LESIONES MECÁNICAS. |
|---|---|
| 20. | Fisura vertical esquinera en muro de mampostería, primer y segundo piso. |
| 28. | Fisura horizontal de aproximadamente 5.69 m de longitud en antepecho de la fachada interior. |
| 29. | Fisura horizontal de aproximadamente 3.22 m de longitud en antepecho de la fachada interior. |

| | LESIONES FÍSICAS |
|---|---|
| 18. | Hormigoneo en columna C8, tercer piso. |
| 19. | Filtración de la canal de la cubierta. |
| 27. | Desprendimiento del concreto en las esquinas inferiores de la viga de la escalera. |

| | LESIONES QUÍMICAS |
|---|---|
| 16. | Eflorescencias, musgo y manchas de var |
| 17. | Eflorescencias. |

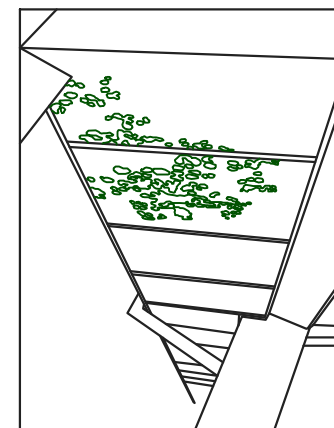
16.Eflorescencia y manchas de vanadio, producidas por la humedad que se filtra desde la cubierta del edificio.

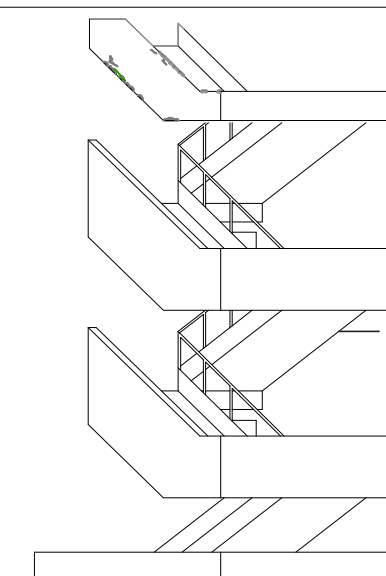
19. Humedades por filtración de la canal de la cubierta.
