EVALUACIÓN TÉCNICA CON ENFOQUE CUALITATIVO Y CUANTITATIVO DE LOS  
DAÑOS GENERADOS POR UN SISMO DE MAGNITUD 6,5 EN LA INFRAESTRUCTURA  
VIAL DEL CORREDOR VILLAVICENCIO-YOPAL

UNIVERSIDAD SANTO TOMÁS  
FACULTAD DE INGENIERÍA CIVIL  
MAESTRÍA EN INFRAESTRUCTURA VIAL  
VILLAVICENCIO

Tesis de maestría presentado como requisito para optar al título de Magíster en Infraestructura  
Vial

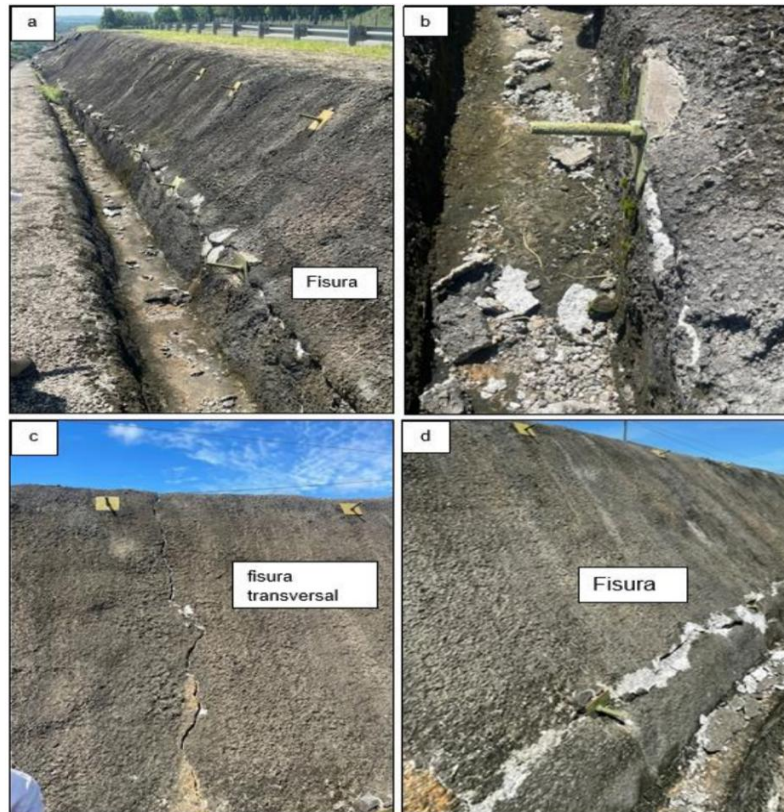
**Figura 3.** *Afectaciones post sísmicas en el sistema de sostenimiento de la margen derecha del Talud Alto de La Guala.*

Constituye uno de los sectores con mayor concentración de afectaciones dentro del caso de estudio. En la Ilustración 3, denominada “Afectaciones post-sísmicas en el sistema de sostenimiento de la margen derecha del Talud Alto de La Guala”, se presentan algunas de las patologías de daño identificadas después del evento sísmico, entre ellas la fisuración del concreto lanzado, el desplazamiento de elementos de sostenimiento y la formación de discontinuidades asociadas con el movimiento del terreno.

A partir del inventario realizado en los estudios especializados, en la margen derecha del talud se identificaron 145 anclajes activos y 217 pernos afectados, mientras que en la margen izquierda se reportaron aproximadamente 420 pernos con diferentes tipos y niveles de afectación. Estas cifras muestran que el evento no produjo daños puntuales, sino una afectación distribuida sobre buena parte del sistema de estabilización existente.

Entre las principales patologías observadas se encontraron fisuras y grietas en el concreto lanzado, desplazamiento y punzonamiento de pernos, pérdida de zapatas de reacción, anclajes fuera de servicio, plastificación localizada del terreno, formación de cuñas de desplazamiento, escarpes en corona y daños en las obras de drenaje. En varios sectores, estas manifestaciones se presentaron de forma simultánea, lo cual evidencia la interacción entre la deformación del terreno y los elementos que conforman el sistema de sostenimiento.

En la margen izquierda se identificaron además oquedades y pérdida de material detrás del concreto lanzado, situación que resulta especialmente relevante para el análisis del comportamiento del talud. Las grietas generadas durante el movimiento sísmico modificaron localmente las trayectorias de infiltración y facilitaron el ingreso de agua detrás del revestimiento. Como consecuencia, se favorecieron procesos de lavado de finos, erosión interna y pérdida progresiva de soporte del concreto lanzado.

rehabilitación debe abordar de manera conjunta la estabilidad geotécnica y el control hidráulico del talud.

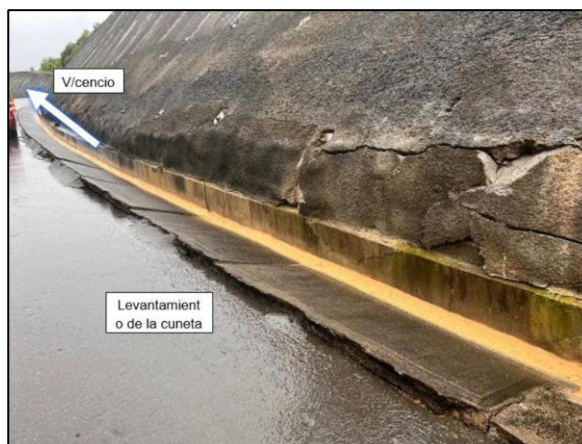
**Figura 4.** Levantamiento de cuneta.

En este tramo se identificaron levantamientos de las losas de cuneta, fractura y volcamiento de bordillos, fisuración del pavimento cercano, pérdida de soporte bajo elementos hidráulicos y agrietamiento del concreto lanzado.

La intención de estas obras es recuperar el factor de seguridad correspondiente a la condición de diseño previa al evento sísmico.
