## ANEXO 5 — FICHA EVALUACIÓN DE LESIONES Y POSIBLE INTERVENCIÓN

UNIVERSIDAD SANTO TOMÁS  
FACULTAD DE CIENCIAS Y TECNOLOGÍA  
ESPECIALIZACIÓN EN PATOLOGÍA DE LA CONSTRUCCIÓN

### FICHAS DE COMPORTAMIENTO ESTRUCTURAL — PROPUESTA DE INTERVENCIÓN

| <b>Proyecto:</b> | Puente peatonal, frente al Instituto Técnico Superior Industrial | <b>Ciudad:</b> | Barrancabermeja | <b>Fecha de inspección:</b> | 24/09/2025 |

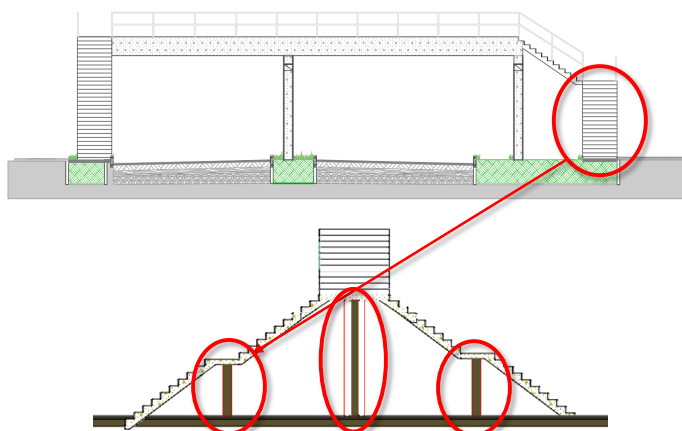
Foto 1. Vista en alzado, localización de la columna estudiada.

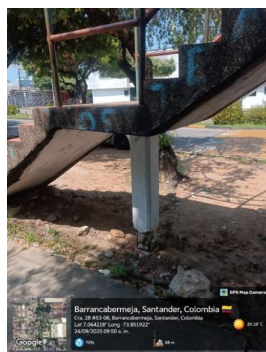
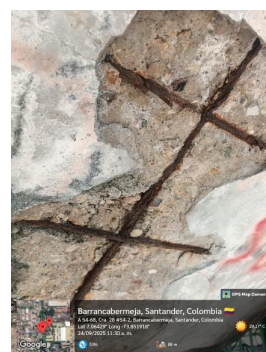
Se evidencian delaminaciones del recubrimiento de concreto, con exposición y procesos corrosivos en el acero de refuerzo longitudinal y transversal.

Se establecen como posibles causas para la aparición de esta patología a fallencias en el confinamiento de la zona cercana al anclaje de la columna, reduciendo su capacidad de disipación de energía y ductilidad. Adicionalmente, las condiciones ambientales y falta de mantenimiento favorecen el ingreso de humedades por capilaridad, o agentes agresivos a través de los poros internos del concreto, que conllevan a los procesos corrosivos en la armadura de acero, y generan fisuras internas en la pasta de concreto.

Grave

Foto 2. Apoyo del descanso de la escalera de acceso al puente.

- Verificar la resistencia a compresión del concreto y del acero de refuerzo, por medio de ensayos no destructivos.
- Reforzamiento local de la sección transversal de la columna adicionando barras de confinamiento para garantizar ductilidad.
- Restaurar capacidad de resistencia del concreto por medio de encamisado con estructura metálica para garantizar ductilidad y resistencia sin aumento significativo de cargas a la cimentación.

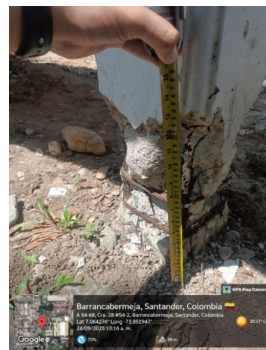
Foto 3. Columna de concreto afectada.

- Implementar programas de monitoreo y seguimiento del comportamiento de las reparaciones realizadas.
- Realizar inspecciones visuales y ensayos no destructivos con frecuencia no mayor a 6 meses el primer año, y posteriormente de forma anual o ante la ocurrencia de sismos fuertes.
