**Patología del patrimonio religioso Parroquia San Miguel, Girardot - Cundinamarca**

**Trabajo Profesional Integrado**

**Especialización Patología de la Construcción**

**2022**

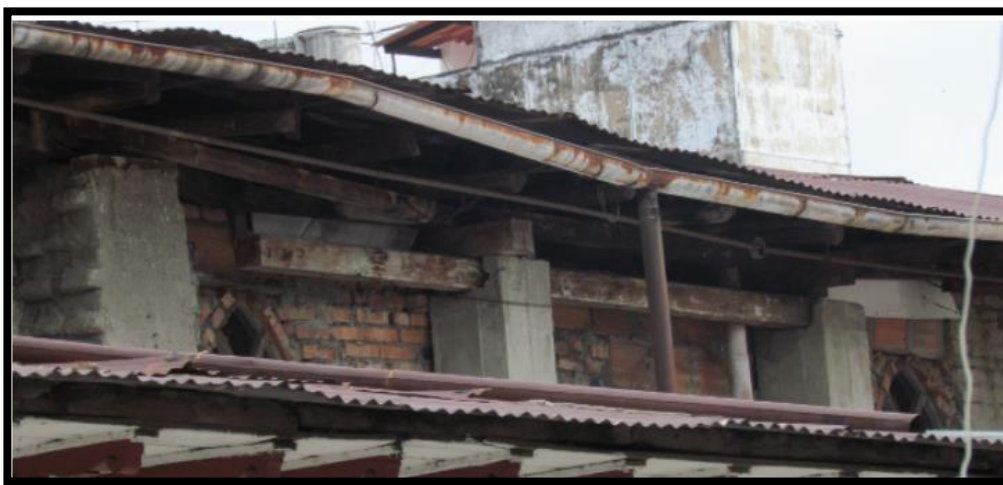
#### Figura 3.

Fachada lateral

En esta foto se puede observar una de las fachadas laterales donde se evidencia la madera en mal estado el tejado de zinc con corrosión, la canaleta esta pandeada generando que el agua no fluya como es debido.

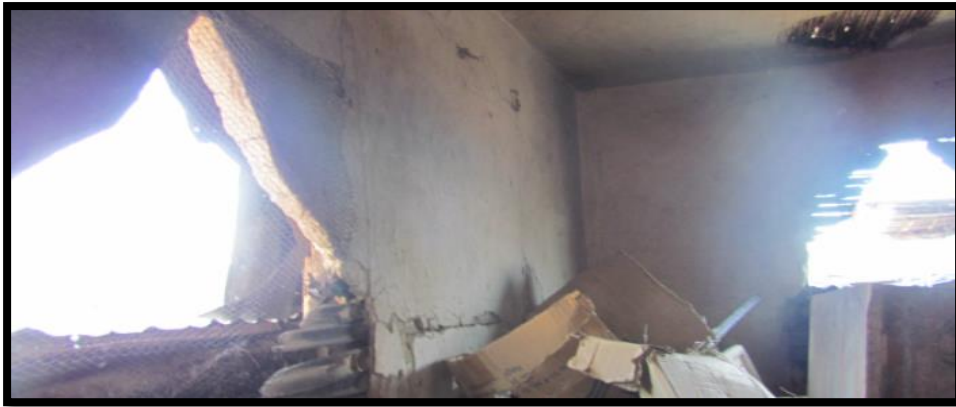
**Figura 4.**

Deterioro de muros en material de adobe

Podemos visualizar muros en material de adobe el cual presenta un deterioro muy pronunciado generando unos espacios mayores de 1 metro cuadrado.

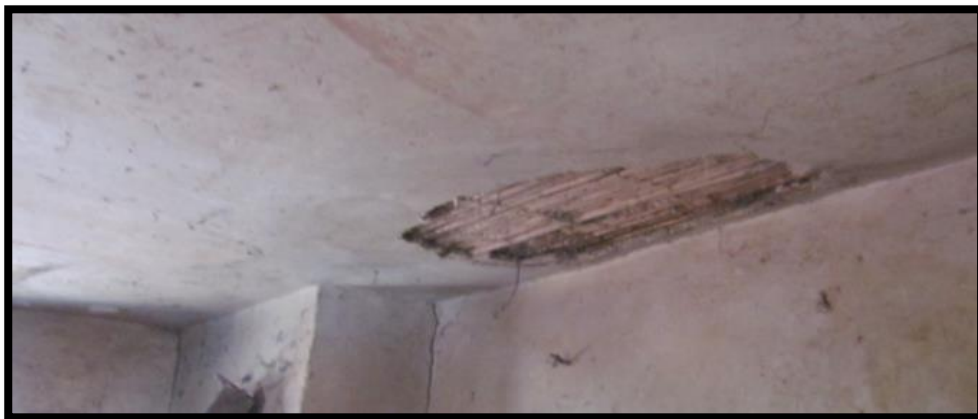
**Figura 5.**

Deterioro de material en construcción

Techo en estado de deterioro donde se logra observar el material de construcción, esterilla recubierta de barro.

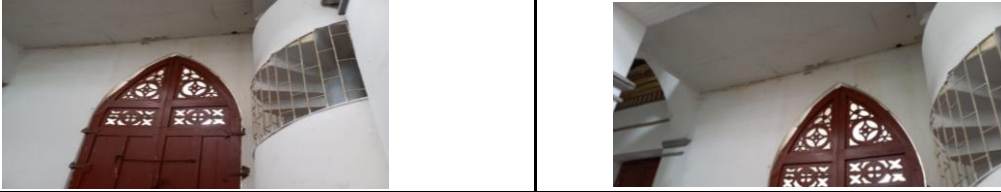
| PATOLOGÍA DE LA CONSTRUCCIÓN | | | | | |
|---|---|---|---|---|---|
| CLASIFICACION DE LA CAUSA | Directa | TIPO<br>(Física, química, mecánicas) | Física | GRADO<br>(leve, moderado, grave) | Moderado |
| AREA DE ESTUDIO | SINTOMAS | presenta manchas de color amarillo formandosen unos chorrones sobre el muro | | | |
| | POSIBLES CAUSAS | Falta de mantenimiento, debido a que la cubierta presenta perforaciones (goteras), la cual permiten el ingreso del agua lluvia generando la humedad | | | |

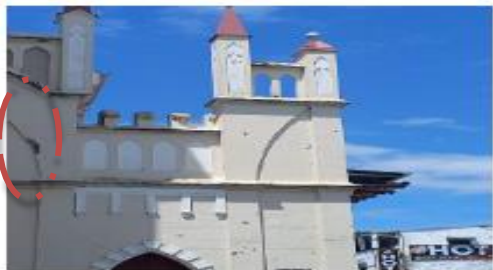
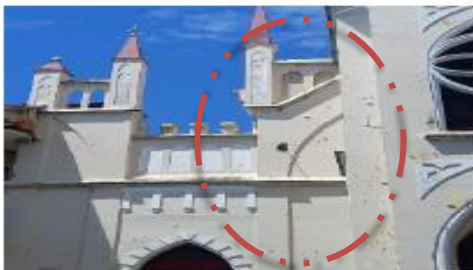
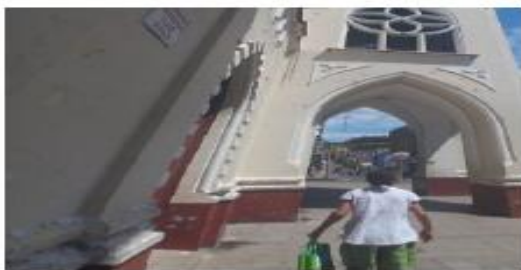
| <b>MATRIZ DE VULNERABILIDAD</b> | | | |
|---|---|---|---|
| Descripción | La parroquia San Miguel debido a su vetustez y falta de mantenimiento presenta deterioro y descascaramiento de la pintura, también presenta lesiones físicas como desprendimiento | Fachada presenta lesiones químicas por animales de porte, por ejemplo las palomas que encuentran en su parte alta de la catedral un buen lugar para sus nidos | presenta ensuciamiento por lavado diferencial debido a su diseño y a su localización. |

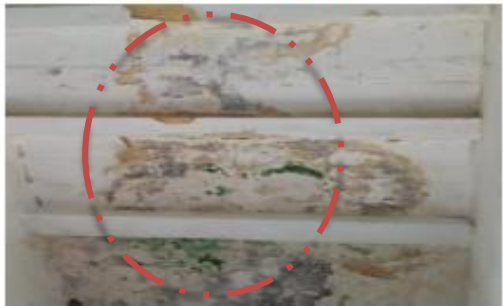
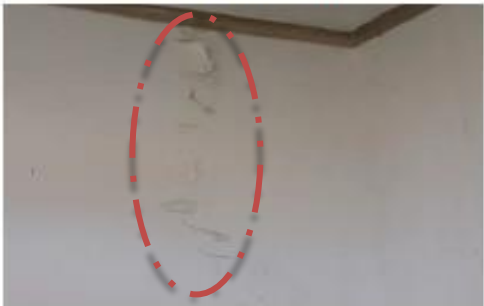
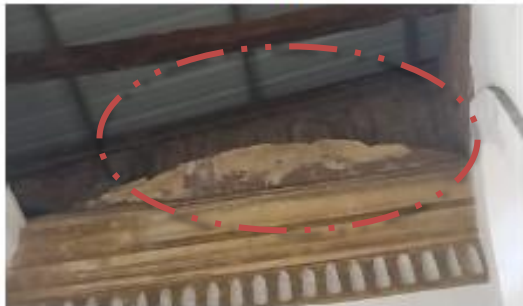
| | NAVE CENTRAL | NAVE DERECHA | CUBIERTA |
|---|---|---|---|
| Descripción | Presenta una lesión física moderada por humedad, se presenta por filtración en el entepiso | se identifica una fisura en muro la cual se prolonga aproximadamente 40 centímetros. Adicional muestra desprendimiento de la pintura | se puede observar desprendimiento en el revoque del muro dejando a la vista los ladrillos en adobe |

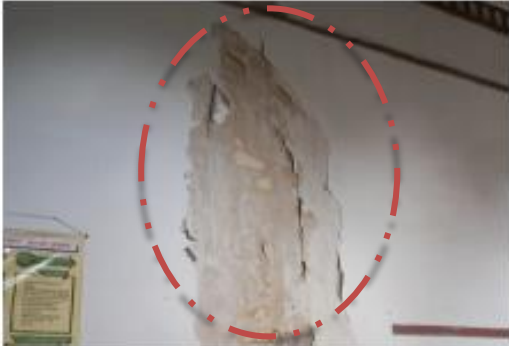
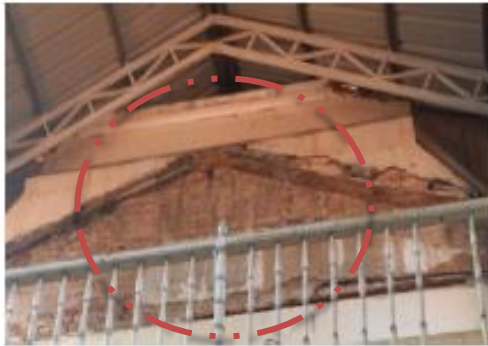
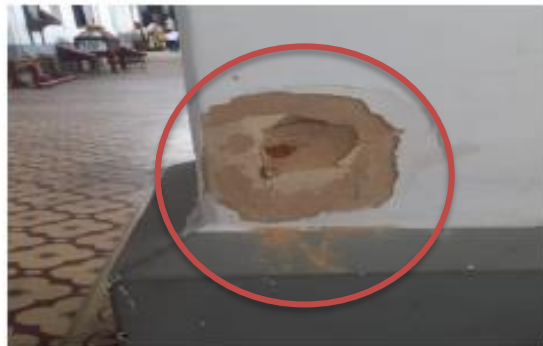
| | NAVE LATERAL | MURO ALTO | COLUMNA NAVE CENTRAL |
|---|---|---|---|
| Descripción | Presenta una lesión física moderada por humedad, la cual provoco desprendimiento de la pintura y parte del revoque | presenta gran perdida del pañete mostrando los ladrillos en adobe dejando ver gran deterioro en los mismos | esta columnas presenta un hundimiento debido a que ya muestra perdida de material del ladrillo |

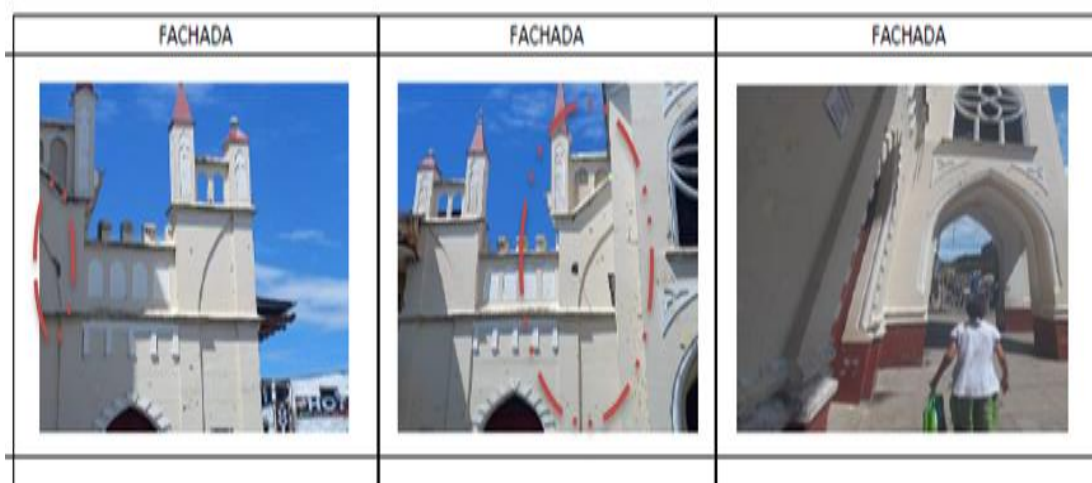
**Figura 20.**

Al estar ubicada en un lugar donde se presenta contaminación se observa suciedad en toda su fachada, además de estos los habitantes de calle no son precavidos y han derribado sus apliques y en la parte superior las palomas se encargan de ensuciarla. Para ello se propone instalar nuevos apliques similares a los existentes, lavar y pintar toda su fachada teniendo en cuenta que hay que restaurar ciertas partes; y para evitar el ingreso de las palomas se colocara una malla tipo gallinero.

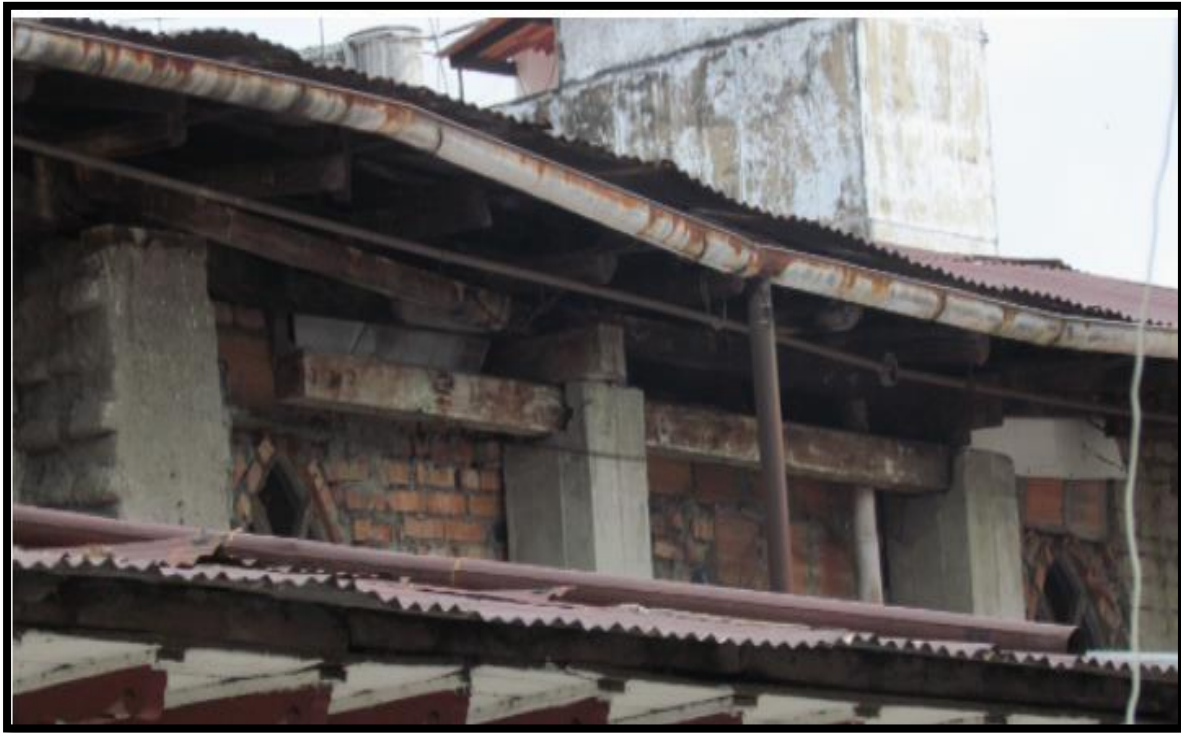
### Anexo C. Intervención Urgente

Se hace necesaria esta intervención de carácter urgente ya que este tipo de falencias en la cubierta permite el ingreso de agua, generando así humedades y desprendimientos en el recubrimiento de los ladrillos en adobe.
