Estudio de patología del Bloque Nuevo del Centro Comercial Sinfonía ubicado en Villavicencio.

Universidad Santo Tomás
Facultad de Ciencias y Tecnología
Especialización en Patología de la Construcción
Sede Principal Bogotá
30 de noviembre
2024

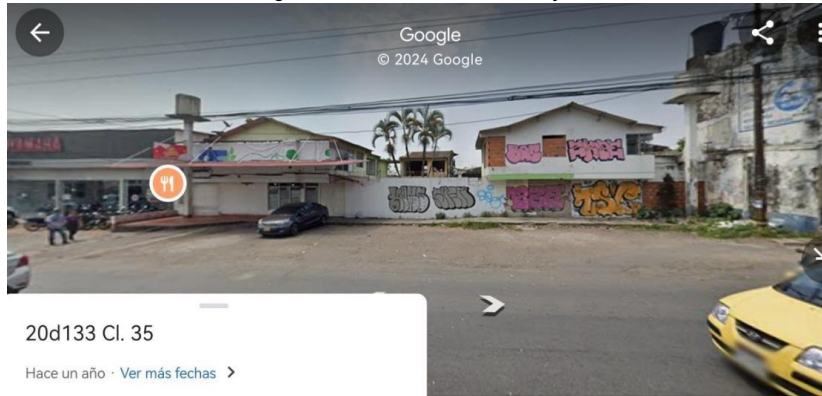
Figura 7. Centro Comercial Sinfonía en el año 2023.

En la Figura 7, se observa un deterioro mayor en ciertos aspectos de la fachada, que serán descritos más adelante.

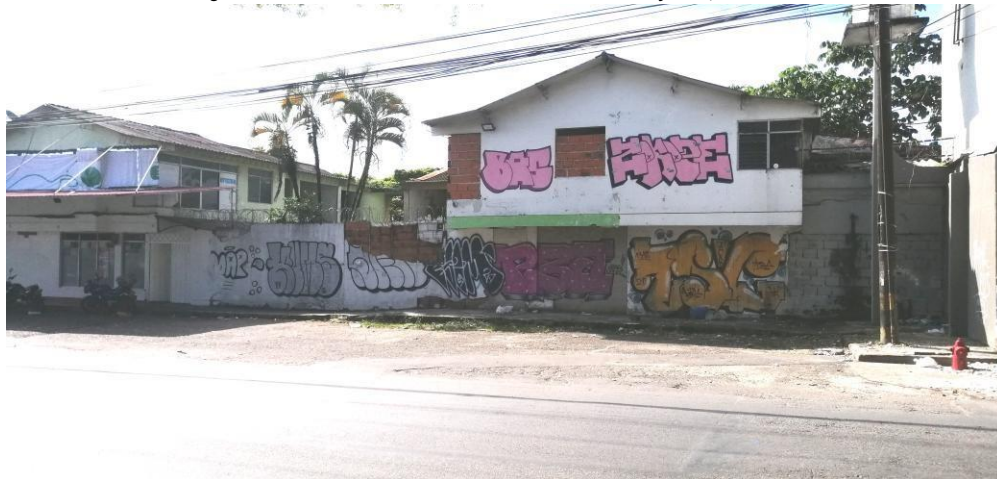
Figura 8. Estado actual del Centro Comercial Sinfonía, año 2024.

A continuación, la Figura 8 muestra el estado actual del edificio en el año 2024, con lo cual se observa el deterioro causado por los agentes atmosféricos y la falta de mantenimiento general desde su fachada principal.

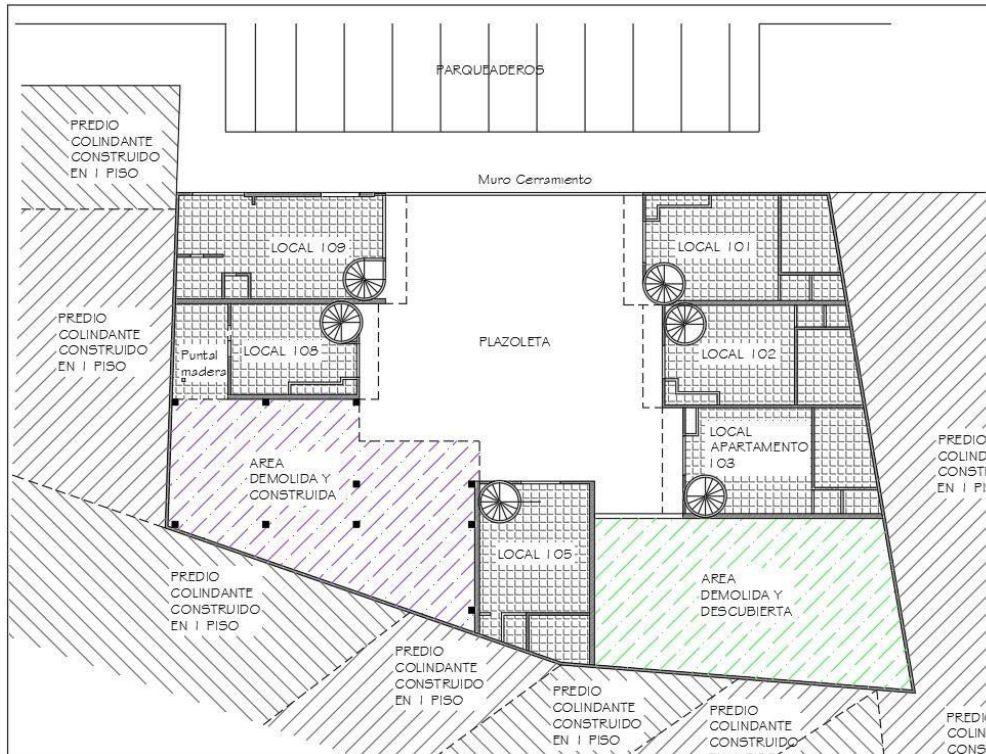
Figura 9 Estado actual del Centro Comercial Sinfonía.

Estado actual. El estado actual del Centro Comercial es de total abandono, cerrado oficialmente desde el año 2015, los locales presentan filtraciones de aguas lluvias por falta de unidades de tejas de fibrocemento en la cubierta y fallas por falta de

mantenimiento en la cubierta, por ende genera humedades en muros y en placa de entepiso, desprendimientos de pañete por humedad en diferentes muros de los locales, en la placa aligerada se evidencian fallas de ejecución de obra por deficientes procesos constructivos, “errores humanos” ya que se pueden apreciar a simple vista los aceros de las vigas aéreas las cuales no tienen un buen recubrimiento en concreto protegiéndolas de las oxidaciones o corrosiones que más adelante generan desprendimientos del elemento de concreto. En la Figura 8 se observan las áreas conservadas inicialmente, la zona demolida y el Bloque Nuevo con la estructura aporticada.

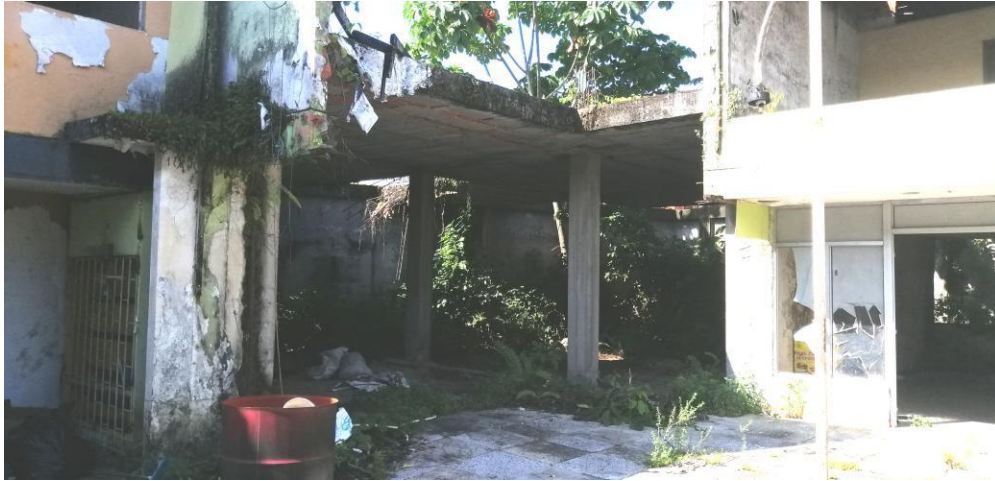
Figura 11 Vista en primer piso del Bloque Nuevo.

En la Figura 11 se observa el estado del Bloque Nuevo, las columnas y el entrepiso vistos desde el primer piso, con las características de intemperie en el concreto y los bloques existentes a cada lado.

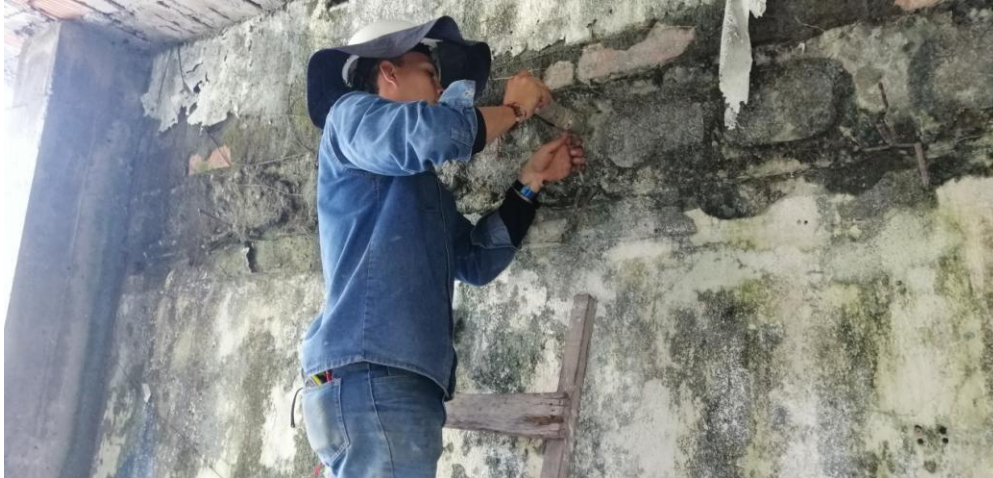
Figura 14 Ensayo de esclerometría en el sitio N° 2 placa Bloque Anterior

Al analizar los resultados de los valores de resistencia de los elementos estructurales, observamos que solo un elemento, la placa de entrepiso del Bloque Anterior en zona aledaña al Bloque nuevo, no cumple con la resistencia mínima de 3.000 PSI, determinada por la NSR-10; mientras que los datos de los demás ensayos cumplen con la resistencia requerida. En la Figura 14 se aprecia la toma de ensayo de esclerometría.

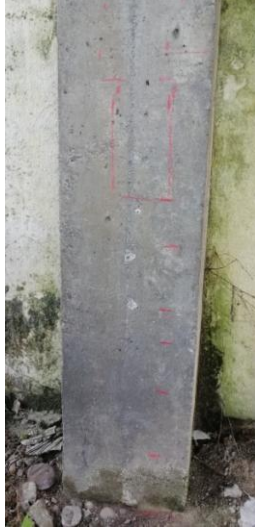
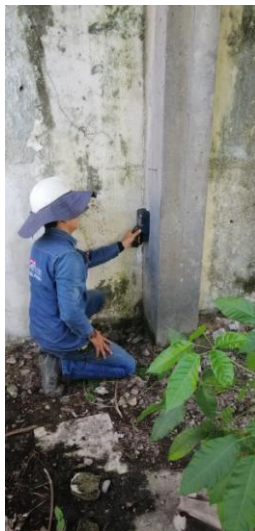
Figura 15 Ensayo de Ferroskan sobre columna en concreto

concluye que tienen un buen recubrimiento de concreto y su protección puede estar asegurada mientras no se realicen acciones de rehabilitación en estas zonas.

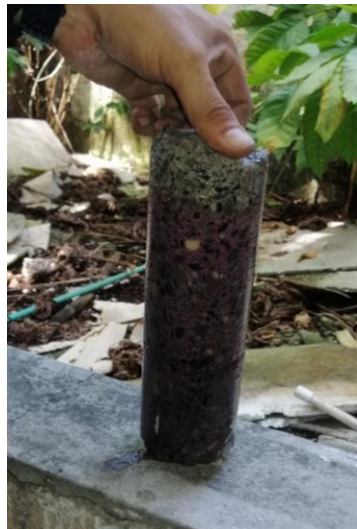
Figura 17 Ensayo de carbonatación en núcleo extraído

En la placa de entrepiso no se realizó este ensayo, pero es la zona más expuesta a los factores externos de erosión climática, por lo cual debe ser el primer elemento a tratar.
