Diagnostico Patológico Del Puente De La Iglesia Las Nieves De La Ciudad De Tunja

Universidad Santo Tomas

Especialización Patología de la Construcción

Trabajo de grado para optar al título de Especialistas en Patología de la Construcción.

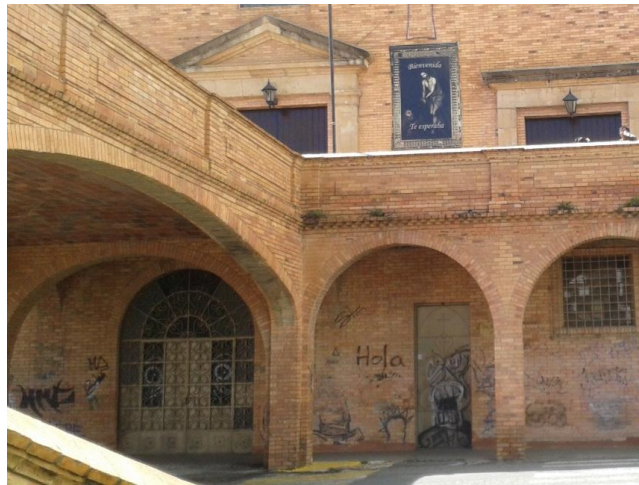
Fig.20 Estribo o soporte puente, columnas.(Fuente: Autores)

Tipo de daño: Deterioro de ladrillo en la base de las columnas base

Descripción del daño: Consisten la presentación de humedades, descascaramiento de columnas, manchas.

Posibles causas del daño: Contaminación de vehículos, animales.

Nivel de severidad: 3 correspondiente a daño significativo, se requiere reparación

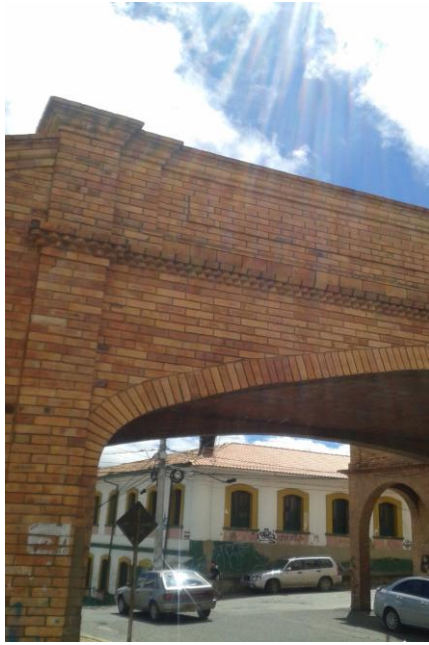
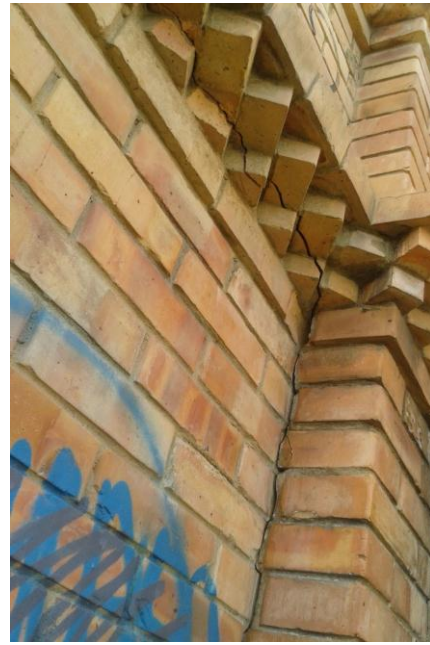
Fig.21 Detalle pared de enjuta (Fuente: Autores)

Tipo de daño: Deterioro de ladrillo

Descripción del daño: Consisten la presentación de humedades y manchas

Posibles causas del daño: Falta de drenaje, empozamientos y filtración de agua en la placa o capa de rodamiento.

Nivel de severidad: 3 correspondiente a daño significativo, se requiere reparación

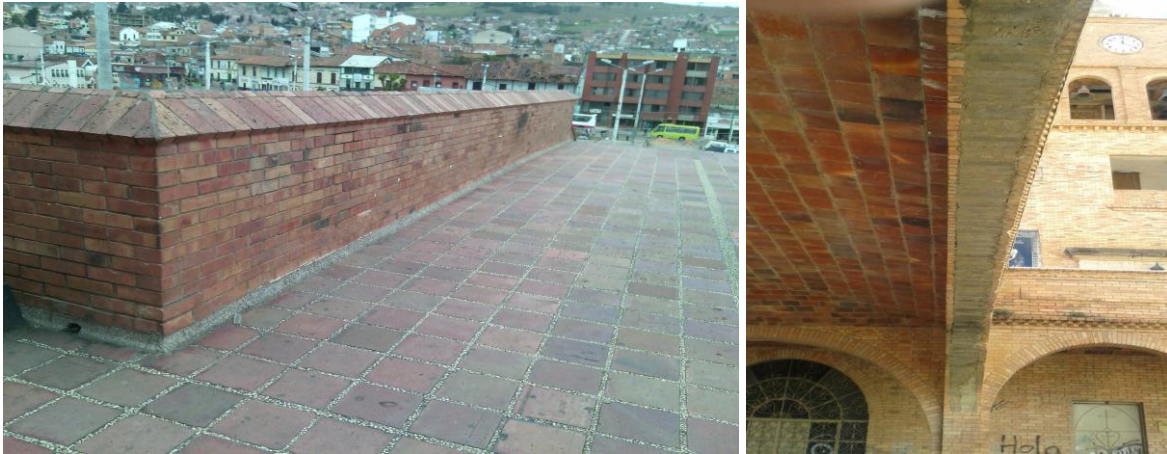
Fig.23 Detalle de calzada y viga concreto arco puente. (Fuente: Autores)

Tipo de daño: Fisuras en tableta de arcilla

Descripción del daño: desprendimiento de enchape de placa, juntas abiertas

Posibles causas del daño: Falta de drenaje, vandalismo, filtración de agua en juntas.

Nivel de severidad: 3 correspondiente a daño significativo, se requiere reparación

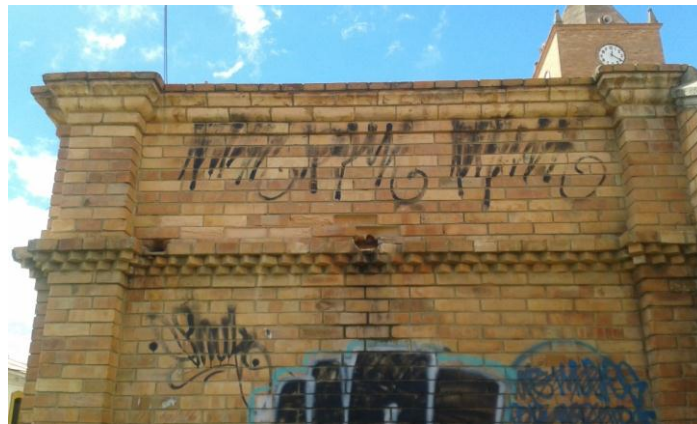
Fig.24 Detalle barandas puente peatonal (Fuente: Autores)

Tipo de daño: sustracción y daño de elementos ladrillo

Descripción del daño: ladrillos faltantes, humedades

Posibles causas del daño: Falta de drenaje, vandalismo.

Nivel de severidad: 3 correspondiente a daño significativo, se requiere reparación

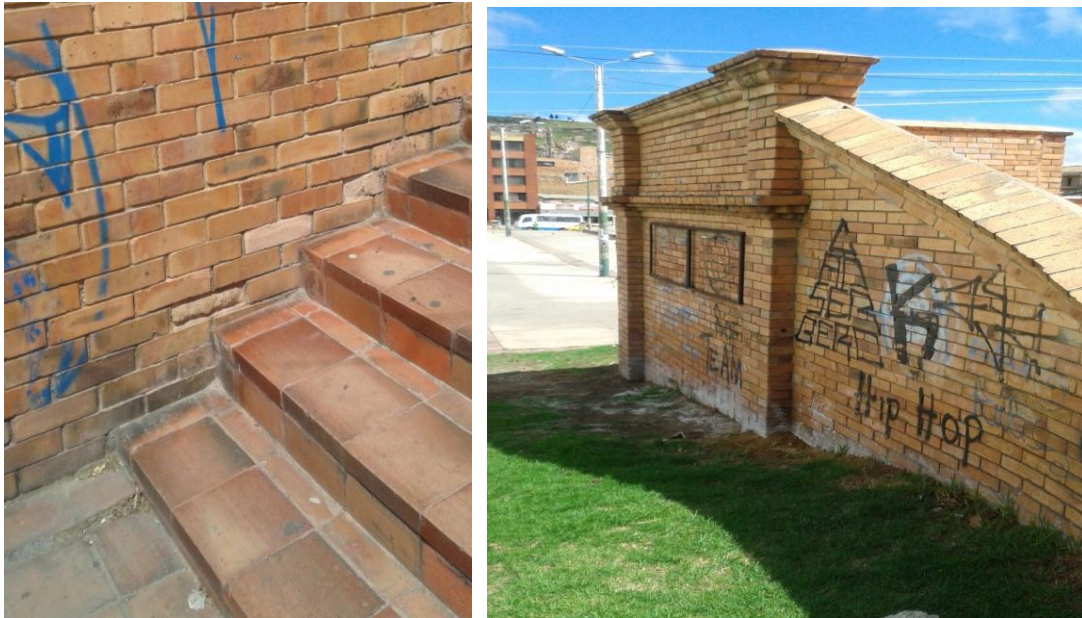
Fig.25 Detalle muro confinamiento de escaleras. (Fuente: Autores)

Tipo de daño: daño de elementos ladrillo

Descripción del daño: fisuras, descascaramiento, humedades, eflorescencias

Posibles causas del daño: La escalinata no posee viga de amarre lo cual está ocasionando asentamientos del muro de confinamiento de la escalinata.

Nivel de severidad: 3 correspondiente a daño significativo, se requiere reparación

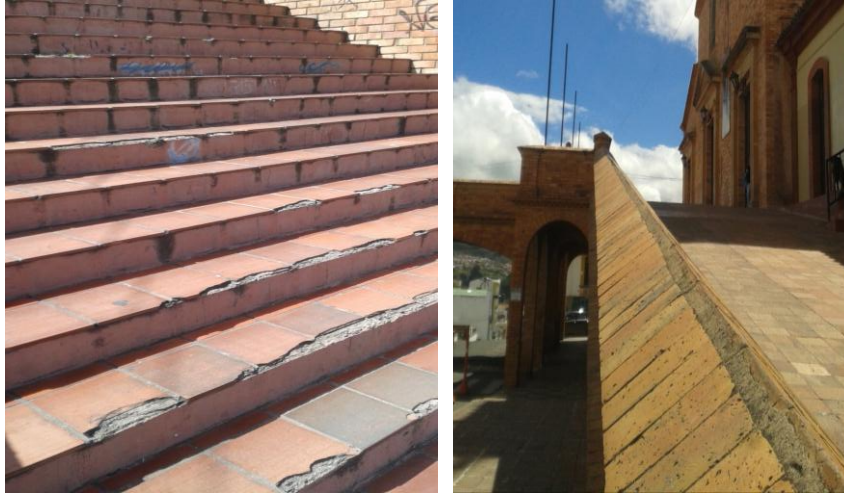
Fig.26 Detalle estado de escaleras y vista de rampa (Fuente: Autores)

Tipo de daño: Fisuras en superficie de escalones

Nivel de severidad: 3 correspondiente a daño significativo, se requiere reparación

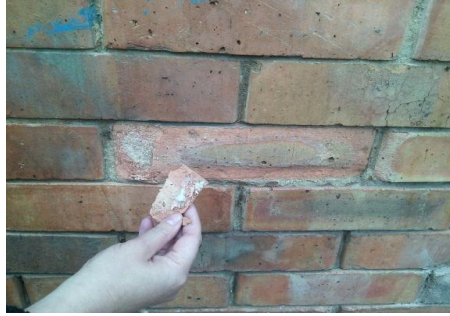
Fig.28 Formación laminar del ladrillo (Fuente: Autores)

Se deduce que el ladrillo tiene una fabricación por extrusión debido a que se nota una erosión en forma laminar como se observa en la figura 33.

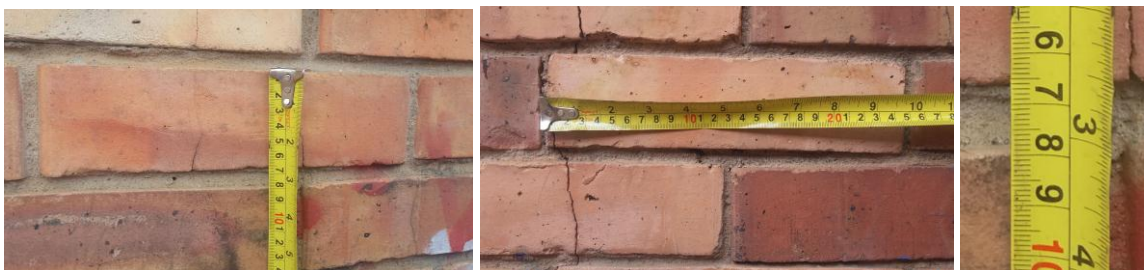
Fig.30 Dimensionamiento y Estado de descascaramiento del ladrillo. (Fuente: Autores)

Dimensionamiento: El material utilizado en la construcción del puente, corresponde a un ladrillo a la vista. La medida típica de las unidades son: un largo de 24,5cm x un ancho de 6,5cm y un espesor de 12,10 cm, con juntas rehundidas de promedio de 1 cm.

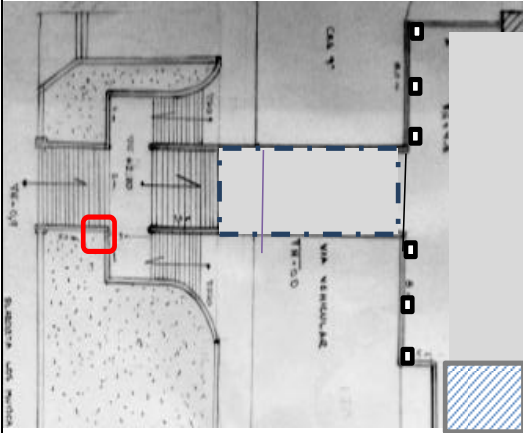
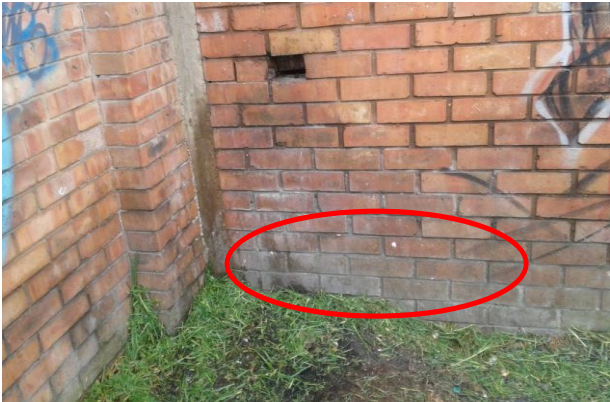
TIPO DE LESION	EFLORECENCIA		DESCRIPCION DEL ELEMENTO. Muro lateral de escalera en mampostereria a la vista.		
FISICA	QUIMICA	X	MECANICA		
LOCALIZACION ESPECIFICA ARRANQUE DE MURO					
DESCRIPCION DE LA LESIONES Presencia de humedad por capilaridad. El agua proveniente del suelo, a disuelto sales de la orinas o excrementos de animales			CLASIFICACION DE LA CAUSA		
			DIRECTA hidratacion de sales solubles		
			INDIRECTA Falta de protección del material		
IDENTIFICACION DEL FACTOR DE DETERIORO			GRADO DE LESION

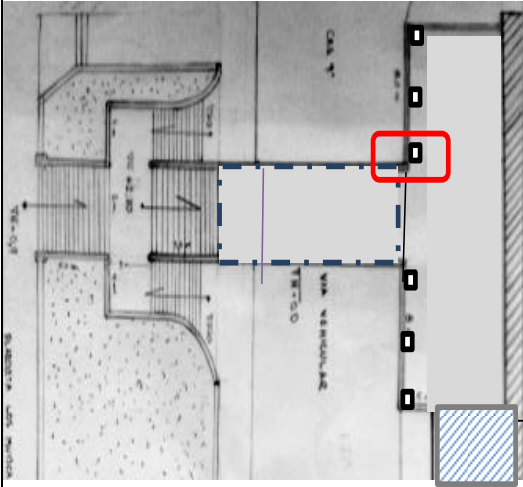
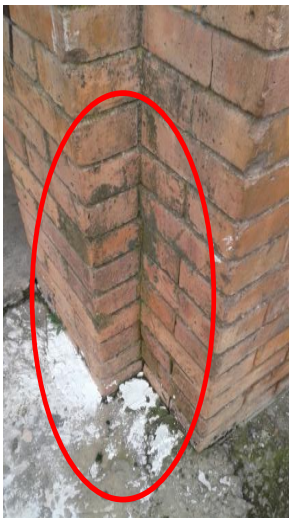
TIPO DE LESION	Humedad por Capilaridad		DESCRIPCION DEL ELEMENTO. Columna con acabado en mamposteria a la vista. Actua como punto de apoyo de placa puente.		
FISICA X	QUIMICA	MECANICA			
LOCALIZACION ESPECIFICA	ARRANQUE DE COLUMNA		CLASIFICACION DE LA CAUSA		
DESCRIPCION DE LA LESIONES Presencia de humedad por capilaridad. manchas aparezcan en los arranques a pesar de que el suelo se encuentra con losa en concreto se evidencia enposamiento el ladrillo absorbe agua através de los poros.			DIRECTA desnivel de placa de piso, acumulacion de agua lluvia

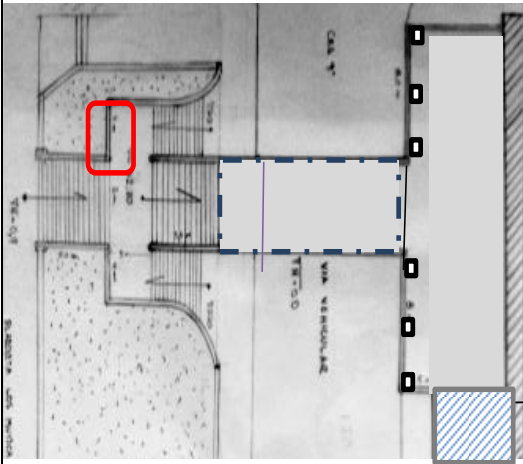
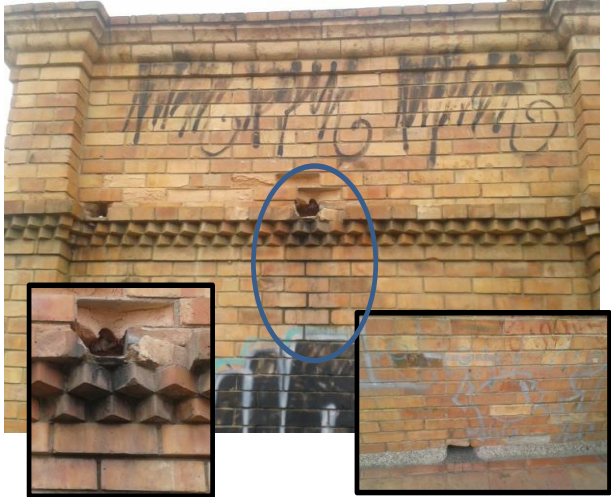
TIPO DE LESION	Humedad accidental		DESCRIPCION DEL ELEMENTO. Baranda en el descanso de la escalera en mamposteria a la vista.		
FISICA X	QUIMICA	MECANICA			
LOCALIZACION ESPECIFICA ARRANQUE DE COLUMNA			CLASIFICACION DE LA CAUSA		
DESCRIPCION DE LA LESIONES Presencia de humedad por el retiro de piezas para evacuar el agua lluvia del descanso de la escalera.			DIRECTA Falta de drenajes para aguas lluvias, deficiencias en la concepcion del proyecto		
			INDIRECTA toponamiento de sifones falta de mantenimiento

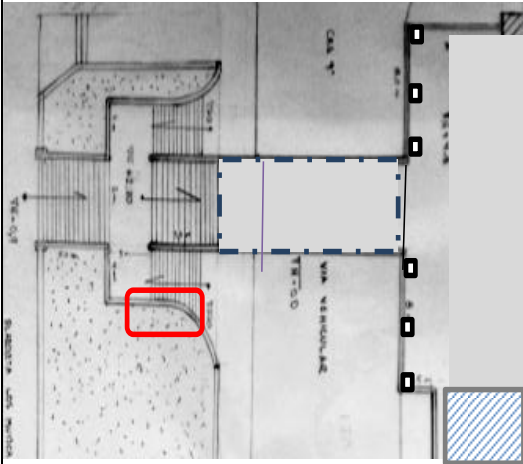
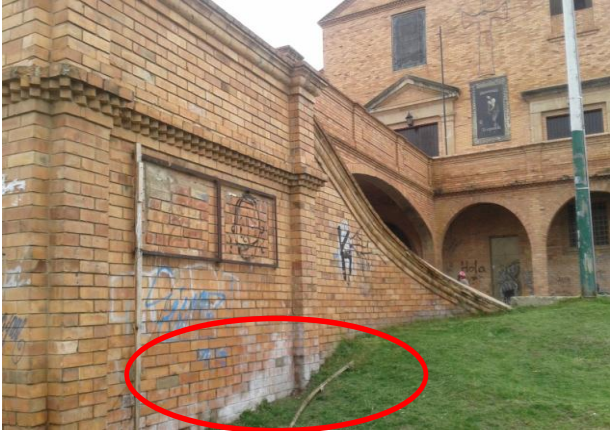
TIPO DE LESION	EFLORESCENCIA		DESCRIPCION DEL ELEMENTO. Muro lateral de escalera en mampostereria a la vista.		
FISICA	QUIMICA	X	MECANICA		
LOCALIZACION ESPECIFICA ARRANQUE DE MURO					
DESCRIPCION DE LA LESIONES Presencia de humedad por capilaridad. El agua proveniente del suelo, a disuelto sales de la orinas o excrementos de animales			CLASIFICACION DE LA CAUSA		
			DIRECTA hidratacion de sales solubles		
			INDIRECTA Falta de protección del material		
IDENTIFICACION DEL FACTOR DE DETERIORO			GRADO DE LESION

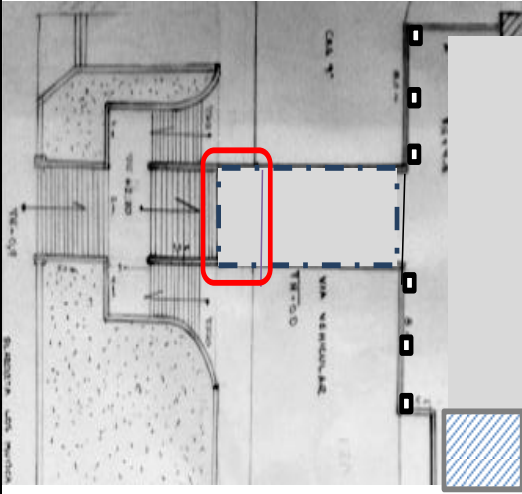
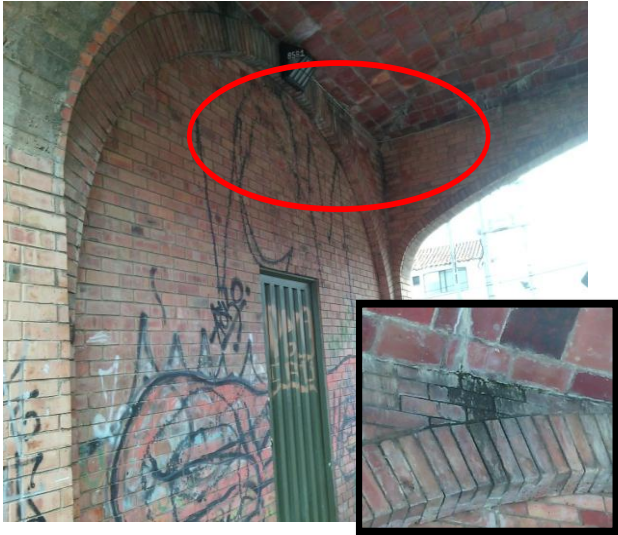
TIPO DE LESION	FILTRACION POR ABSORCION		DESCRIPCION DEL ELEMENTO. La Parte inferior del puente se encuentra con filtraciones en las juntas con el techo y el muro, presentado a la vez eflorcencias.		
FISICA X	QUIMICA	MECANICA			
LOCALIZACION ESPECIFICA JUNTA MURO - TECHO					
DESCRIPCION DE LA LESION			CLASIFICACION DE LA CAUSA		
Esta es una lesión se debe a que el agua pasa el muro desde el exterior hacia el interior y traspasa todo el elemento.			DIRECTA Filtracion de agua lluvia por junta mal construida.

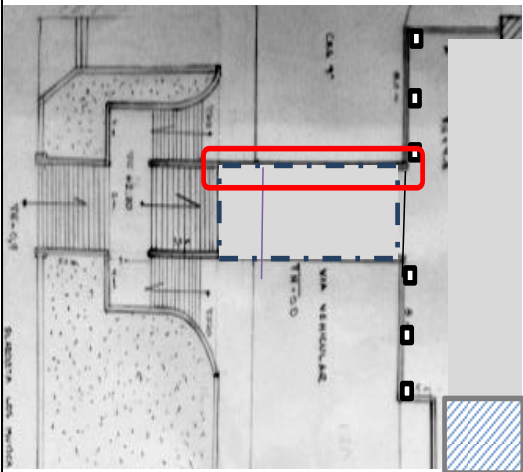
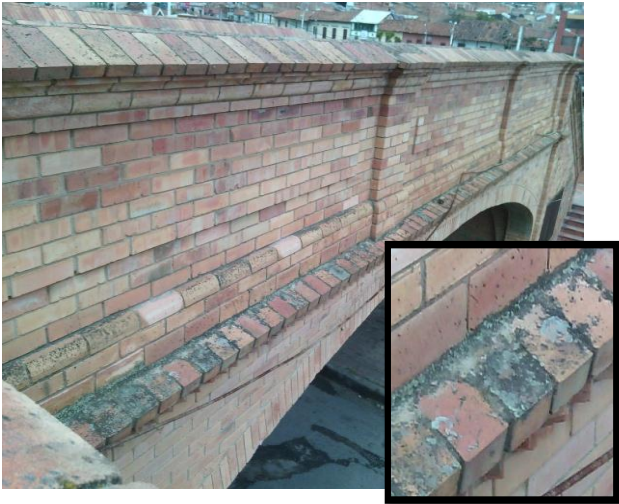
TIPO DE LESION	ENSUCIAMIENTO POR DEPOSITO		DESCRIPCION DEL ELEMENTO.		
FISICA X	QUIMICA	MECANICA			
LOCALIZACION ESPECIFICA ALERO NORTE			CLASIFICACION DE LA CAUSA		
DESCRIPCION DE LA LESION					
La suciedad presente en la mamposteria se presenta en los arranques de los muros de las escaleras y de las columnas y en los aleros.			DIRECTA: Arrastre de particulas por lluvia, Acumulacion de polucion, polvo, excremento de aves.		
			INDIRECTA: Falta de mantenimiento y limpieza

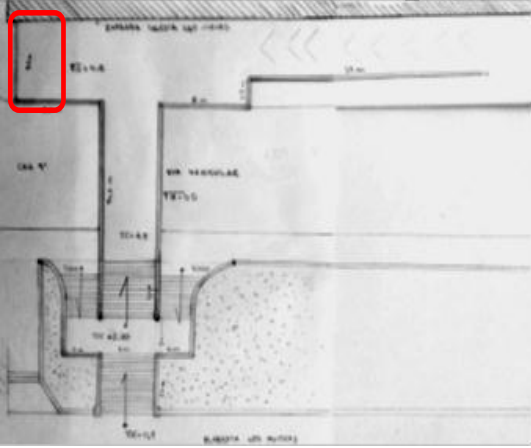
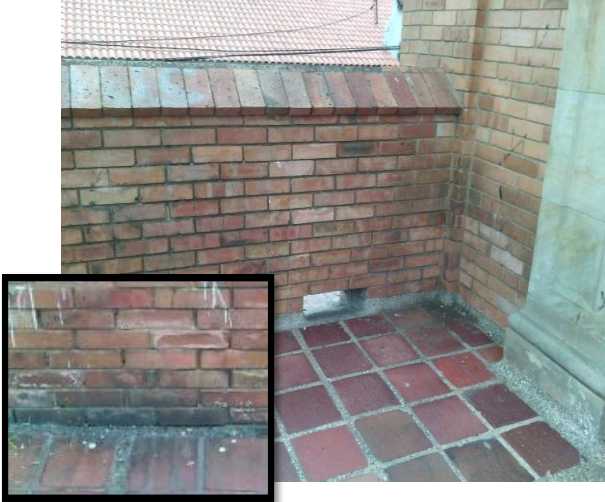
TIPO DE LESION	ENSUCIAMIENTO POR DEPOSITO		DESCRIPCION DEL ELEMENTO. El muro del la parte superior del puente en su arranque se encuentra con suciedad proveniente del medio ambiente.		
FISICA X	QUIMICA	MECANICA			
LOCALIZACION ESPECIFICA MURO					
DESCRIPCION DE LA LESION			CLASIFICACION DE LA CAUSA		
La suciedad presente en la mamposteria se presenta en los arranques de los muros de las escaleras y de las columnas y en los aleros.			DIRECTA: Arrastre de particulas por lluvia, Acumulacion de polucion, polvo, excremento de aves.

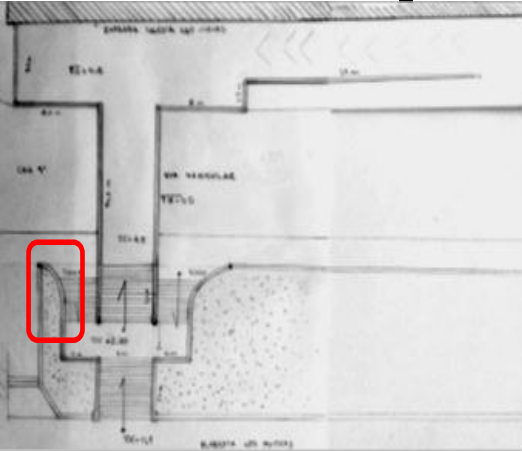
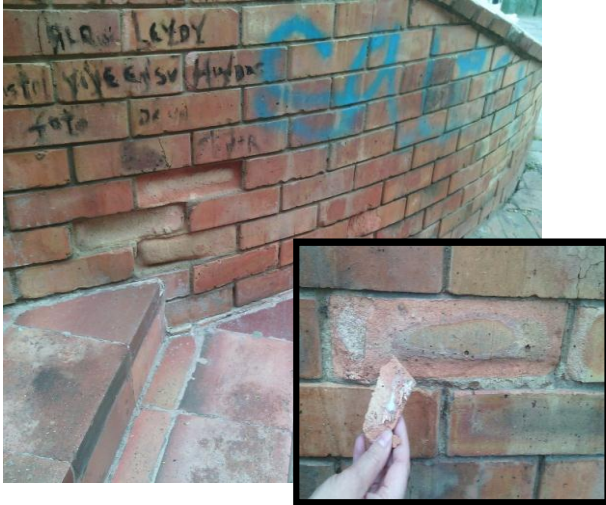
TIPO DE LESION	CRIOFLORESCENCIAS		DESCRIPCION DEL ELEMENTO. El muro de la escalera de acceso norte, presenta perdida parcial de piezas		
FISICA	QUIMICA (X)	MECANICA			
LOCALIZACION ESPECIFICA ARRANQUE DE MUROS			CLASIFICACION DE LA CAUSA		
DESCRIPCION DE LA LESION					
En el interior del elemento se produce la cristalización de sales, se generan cambios volumetricos y fisuras que ocasionan desprendimientos del material			DIRECTA: Cambios volumetricos provocados por humedad ocasiona fisuras

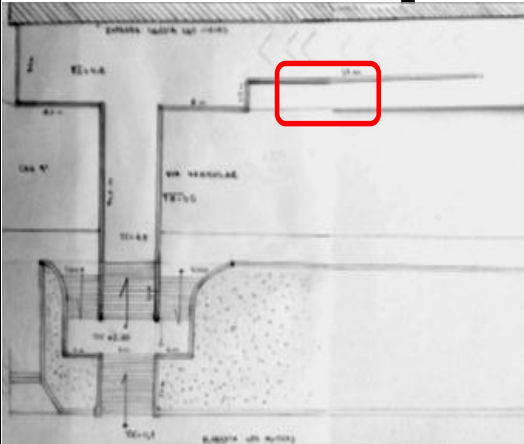
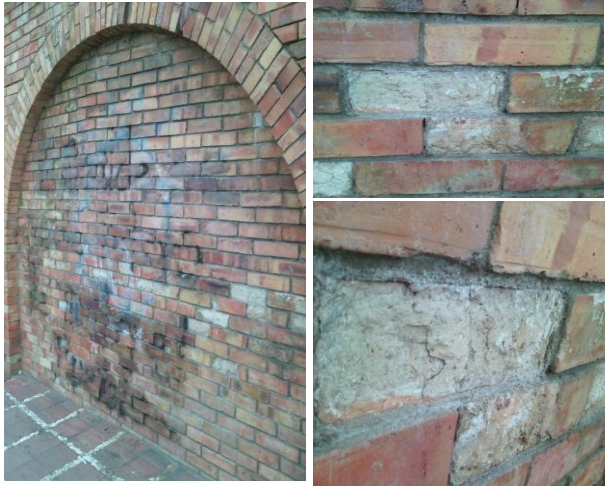
TIPO DE LESION	CRIOFLORESCENCIAS		DESCRIPCION DEL ELEMENTO. El muro lateral de la rampa acceso sur, presenta perdida parcial de piezas y disgregación		
FISICA	QUIMICA (X)	MECANICA			
LOCALIZACION ESPECIFICA ARRANQUE DE MUROS			CLASIFICACION DE LA CAUSA		
DESCRIPCION DE LA LESION En el interior del elemento se produce la cristalización de sales, se generan cambios volumetricos y fisuras que ocasionan desprendimientos del material			DIRECTA: Cambios volumetricos provocados por humedad ocasiona fisuras

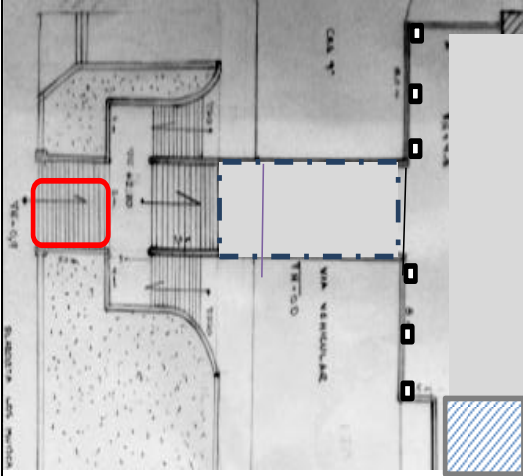
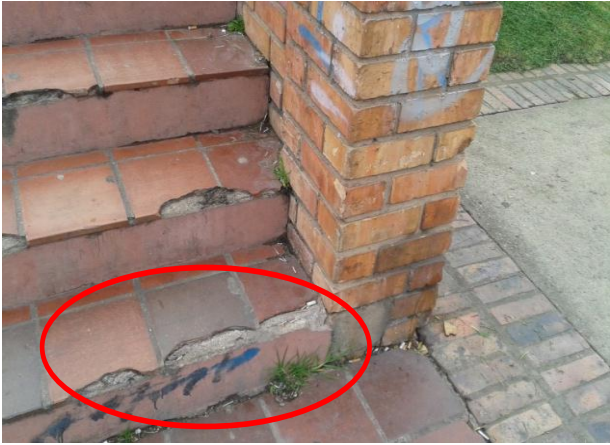
TIPO DE LESION	DESPRENDIMIENTO		DESCRIPCION DEL ELEMENTO. Escalera en concreto enchapada con tableta de gres		
FISICA	QUIMICA	MECANICA X			
LOCALIZACION ESPECIFICA PASO DE LA ESCALERA			CLASIFICACION DE LA CAUSA		
DESCRIPCION DE LA LESIONES Desprendimiento de tableta en de esquina de los pasos, Posiblemente ocasionada por impactos en el material					
			DIRECTA Dureza superficial del material, analizar su resistencia a		
			INDIRECTA vandalismo		
IDENTIFICACION DEL FACTOR DE DETERIORO			GRADO DE LESION

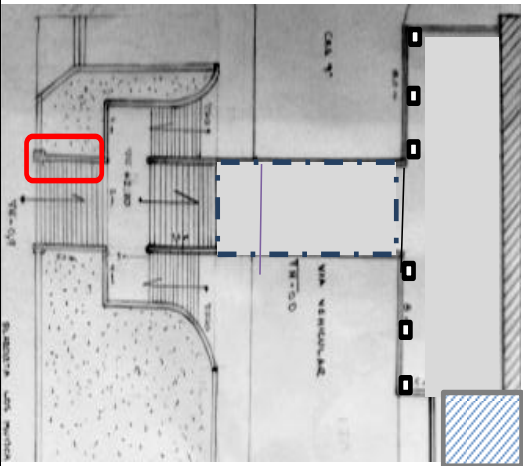
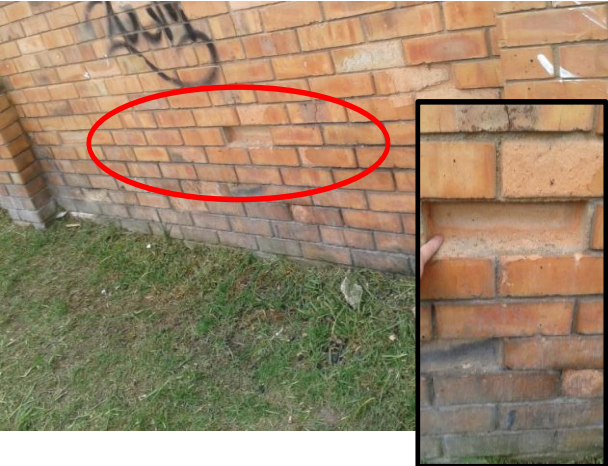
TIPO DE LESION	EROSION FISICA		DESCRIPCION DEL ELEMENTO. Muro lateral de escalera en mampostereria a la vista.		
FISICA X	QUIMICA	MECANICA			
LOCALIZACION ESPECIFICA ARRANQUE DE MURO			CLASIFICACION DE LA CAUSA		
DESCRIPCION DE LA LESIONES se presenta perdida del material, descascamiento			DIRECTA hidratacion de sales solubles		
			INDIRECTA Falta de protección del material, Calidad del material		
IDENTIFICACION DEL FACTOR DE DETERIORO				GRADO DE LESION	
MATERIAL-				LEVE	X
