DIAGNÓSTICO TÉCNICO No. DI-12749
SUBDIRECCIÓN DE ANÁLISIS DE RIESGOS Y EFECTOS DE CAMBIO CLIMÁTICO
GRUPO ASISTENCIA TÉCNICA
EVENTO SIRE 5251715

DIRECCIÓN:	Carrera 71F No. 116A - 96	COORDENADAS ÁREA INSPECCIONADA	X1: 99786.47 Y1: 111751.56		
BARRIO/SECTOR CATASTRAL:	005401 – Potosí	ÁREA DIRECTA AFECTADA:	281 m ²		
UPZ:	25 – La Floresta	POBLACIÓN ATENDIDA:	3		
LOCALIDAD:	11 – Suba	FAMILIAS	--	ADULTOS	3
CHIP:	AAA0058HXRJ	PREDIOS EVALUADOS	1		
ÁREA INSPECCIONADA	281 m ²	DOCUMENTO REMISORIO	CR-32822

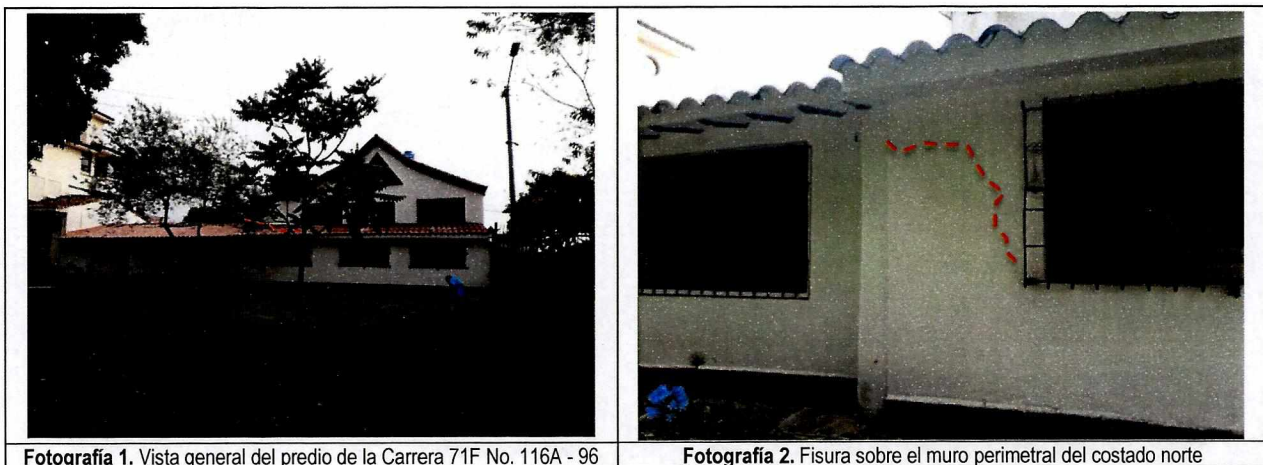
- Desde el exterior de la vivienda es posible observar fisuras sobre el muro perimetral del costado norte. Estas fisuras son de tendencia vertical y diagonal de hasta 2 mm de espesor aproximadamente y longitudes de hasta 1.0 metro aproximadamente, ver Fotografía 1 y Fotografía 2. También se observa la formación de una dilatación de 2.0 cm aproximadamente entre el nivel del suelo natural y el borde la placa de cimentación de la vivienda, ver Fotografía 3. Frente a una puerta auxiliar de la vivienda localizada en el costado norte se observan huellas de una intervención reciente realizada por la Empresa de Acueducto de Bogotá, que de acuerdo a lo manifestado por la señora Casallas consistió en excavación, suspensión de una red hidráulica, relleno de cavidades y fundición de la losa de concreto del andén, ver Fotografía 4.

Fotografía 1. Vista general del predio de la Carrera 71F No. 116A - 96

Fotografía 2. Fisura sobre el muro perimetral del costado norte

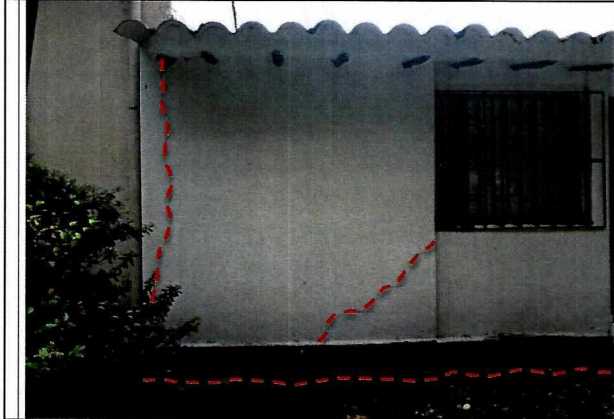
Fotografía 3. Fisuras y dilataciones – muro del costado norte del predio.

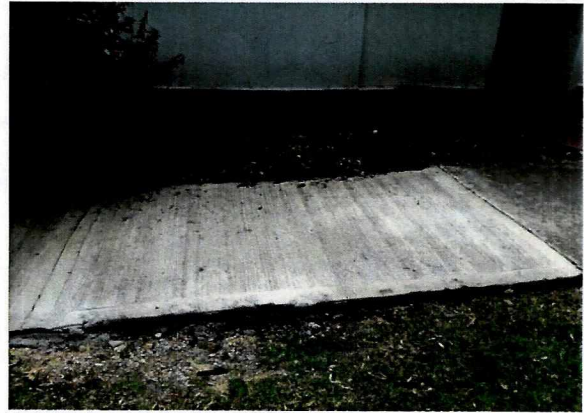
Fotografía 4. Huella de intervención del sendero peatonal – Calle 117B

A la Empresa de Acueducto, Alcantarillado y Aseo de Bogotá - E.A.B, realizar una inspección de las redes de acueducto y alcantarillado que se encuentran sobre la Calle 117B Sur entre las Carreras 71D y 71F en el Sector Catastral Potosí de la Localidad de Suba, con el fin de descartar que los mismos presenten daños que puedan estar incidiendo en las afectaciones evidenciadas sobre la vivienda ubicada en la Carrera 71F No. 116A – 96.

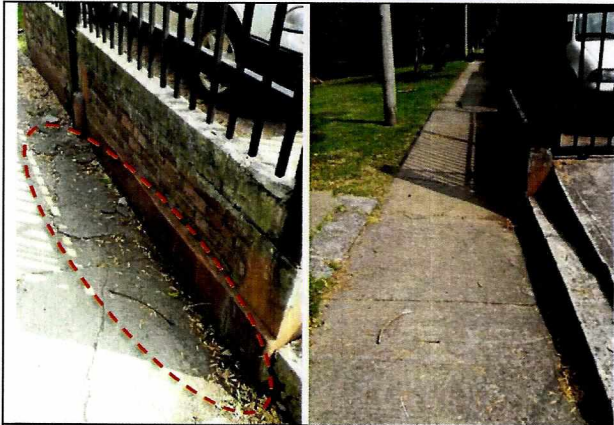
- Afectaciones en el costado norte del muro de cerramiento del antejardín de la vivienda, consistentes en hundimientos locales de las losas de concreto de un sendero peatonal localizado a lo largo de la Calle 117B, y presencia de fisuras en el muro, de tendencia diagonal, de 3 mm de abertura y 80 cm de longitud. No se evidencia pérdida de verticalidad en los elementos que conforman el muro e igualmente se observó desprendimiento de algunos pañetes de recubrimiento en la base del mismo, ver Fotografía 5 y 6. Hacia el costado noroccidental de la vivienda, a una distancia de 5.0 metros aproximadamente, se encuentra un individuo arbóreo de 10 m de altura aproximadamente, el cual no presenta problemas de verticalidad y tiene raíces superficiales, ver Fotografía 7.

Fotografía 5. Hundimientos locales del sendero peatonal – Calle 117B con Carrera 71F

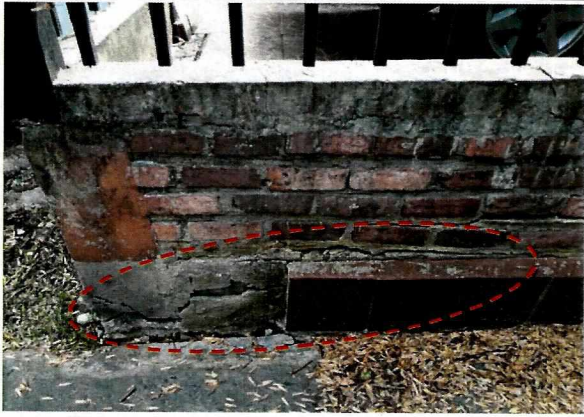
Fotografía 6. Fisuras en la base del muro de cerramiento del antejardín del predio de la Carrera 71F No. 116A – 96.

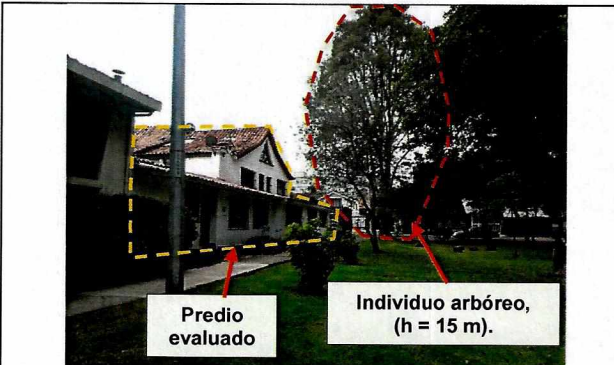
Fotografía 7. Localización del individuo arbóreo – costado norte del predio evaluado.

A la Secretaria Distrital de Ambiente, realizar una valoración del potencial de afectación sobre la infraestructura pública y privada, de los individuos arbóreos ubicados en el costado norte de la vivienda de la Carrera 71F No 116A – 96, en el Sector Catastral Potosí de la Localidad de Suba, adelantando las correspondientes actividades de mantenimiento y determinar todas las acciones requeridas para limitar o evitar los posibles riesgos asociados.

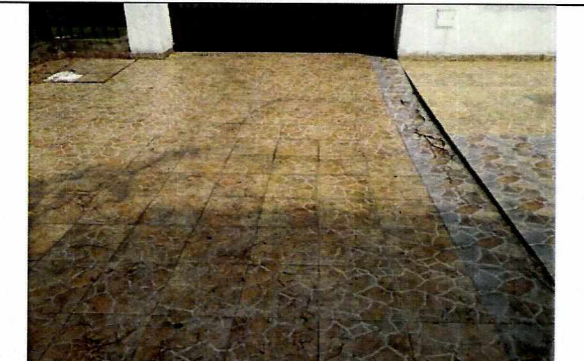
- Hundimiento del área del parqueadero ubicado en el antejardín de la vivienda. De acuerdo a lo observado en la visita, el hundimiento de la losa es de aproximadamente 7.0 cm. Hacia el costado sur se observan fracturas de las baldosas por los hundimientos presentados en la zona, ver Fotografía 8 y Fotografía 9.

Fotografía 8. Vista general de del área del parqueadero – antejardín de la vivienda.

A los responsables de la vivienda ubicada en la Carrera 71F No. 116A-96, acatar la recomendación de restricción de uso de habitación principal localizada hacia el costado norte del segundo piso, capilla de oración del primer piso y el área del parqueadero, hasta tanto se adelanten las acciones de mantenimiento y reparación del muro perimetral del costado norte que se encuentra actualmente fracturado y dislocado. Estas acciones deben ser planificadas y sustentadas desde el punto de vista de Ingeniería mediante la realización de estudios especializados que permitan identificar las causas que han generado las afectaciones en la vivienda y plantear soluciones viables técnicamente.

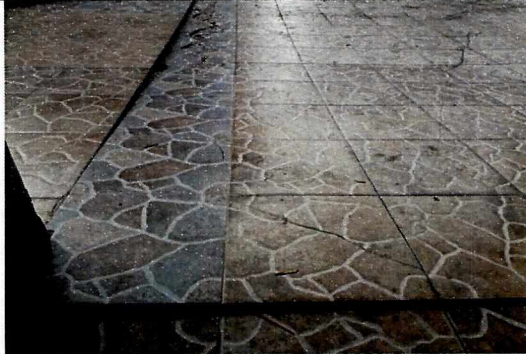
Fotografía 9. Afectaciones en las baldosas de enchape – área del parqueadero del predio evaluado.

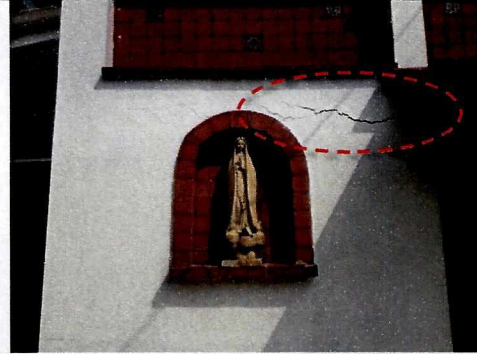
- En la fachada principal de la vivienda, (costado occidental del predio), se observa una grieta de tendencia horizontal de 1.20 metros de longitud y abertura entre 1 mm y 4 mm, ver Fotografía 10. De igual manera se observa que en la esquina noroccidental del muro perimetral de la habitación principal - costado norte se presenta fractura y dislocación con aproximadamente 7 mm de abertura y 1.0 cm de desplazamiento entre los mampuestos afectados, ver Fotografía 11.

Fotografía 10. Grieta sobre el muro perimetral del costado occidental – fachada principal del predio.

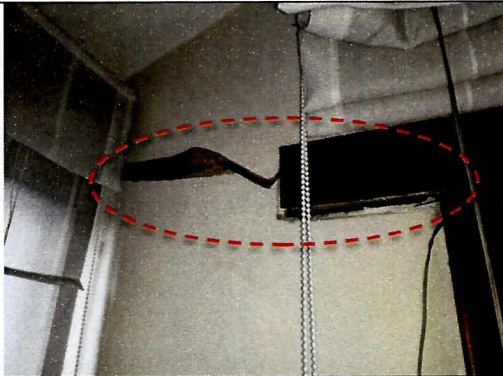
Fotografía 11. Afectación en el muro perimetral – costado noroccidental, (afectación vista desde el interior).

La anterior recomendación se emite por el riesgo de posible caída de elementos desde el muro de mampostería que se encuentra dislocado en el costado nororiental del segundo nivel.

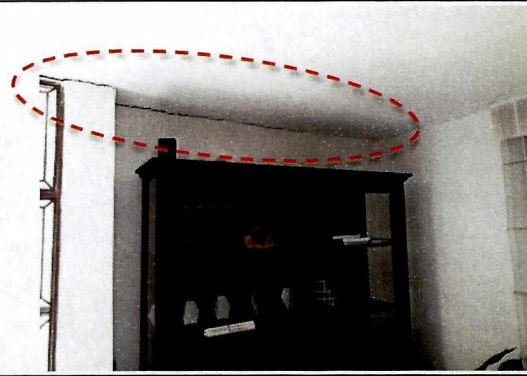
- Presencia de fisuras y algunas grietas en muros divisorios y techos interiores en el primer y segundo piso, de tendencia horizontal, vertical y diagonal, con aberturas entre 1.0 y 2.0 mm y longitudes de hasta 2.0 metros. No se observó pérdida de verticalidad de los muros ni desprendimientos del pañete de recubrimiento de los techos interiores; tampoco se observaron desprendimientos de las vigas de madera que soportan la cubierta. En el tercer piso o altillo se aprecia la formación de una dilatación de aproximadamente 2.0 cm entre el muro perimetral del costado sur de la vivienda evaluada y el muro perimetral norte del predio colindante, así como desprendimientos de algunos listones de madera del cieloraso, ver Fotografía 12, Fotografía 13, Fotografía 15, Fotografía 17, Fotografía 19 y Fotografía 21.

Fotografía 12. Fisuras en la parte superior en muro perimetral del costado occidental – primer piso.

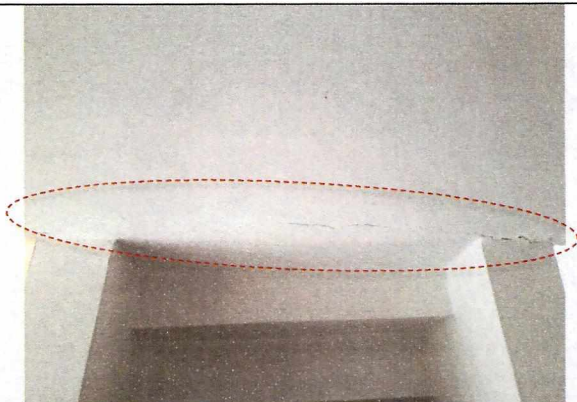
Fotografía 13. Fisura bajo escalera de acceso al segundo piso – 30 de enero de 2019

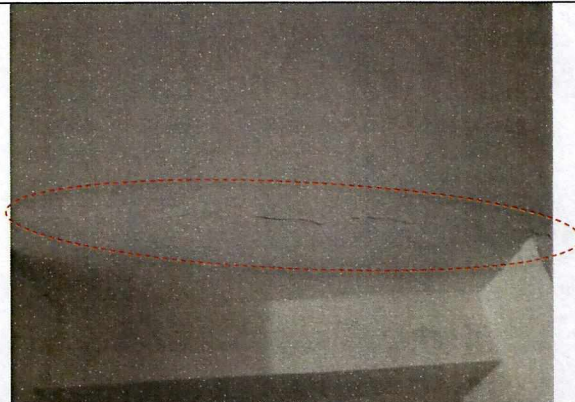
Durante la inspección realizada se evidencia un avance en la abertura y longitud de grietas existentes y aparición de nuevas fisuras principalmente en los siguientes espacios: a) techos de la sala localizada en el primer piso; los daños existentes pasan de tener aberturas de 1 mm a 2 mm aproximadamente, e igualmente, se observa la aparición de nuevas fisuras de aproximadamente 1 mm de abertura, ver Fotografía 14; b) fisuras en los muros divisorios en el área de la escalera de acceso al segundo piso, ver Fotografía 16; c) habitaciones intermedias del segundo piso donde se observan un aumento en la abertura de las fisuras en los muros divisorios, pasando de tener 3 mm a 4 mm aproximadamente, ver Fotografía 18 y Fotografía 20; d) en el tercer piso se aprecia un aumento en la dilatación entre el muro perimetral de la vivienda evaluada y el muro del predio colindante, (se observó una abertura de 3.0 cm aproximadamente frente a 2.0 cm observados en la visita del 30 de enero de 2019, ver Fotografía 22); e) no se observaron cambios en la grieta y la dislocación del costado norte del muro perimetral - habitación principal del segundo piso; se observa leve desprendimiento de vigas de madera en habitación del costado oriental del primer piso, ver Fotografía 24.

Fotografía 14. Fisura bajo escalera de acceso al segundo piso – 04 de febrero de 2019.

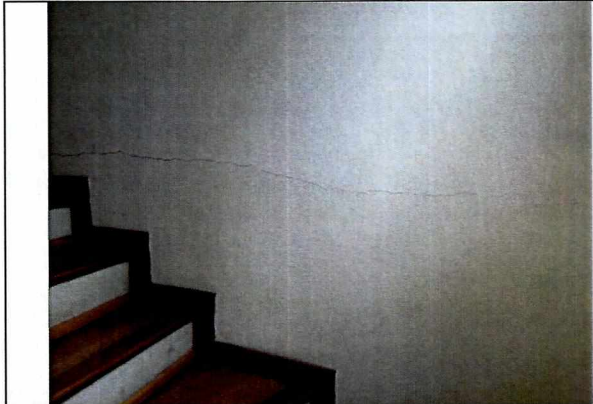
Fotografía 15. Fisura en muro interior – descanso de la escalera de acceso al segundo piso – 30 de enero de 2019

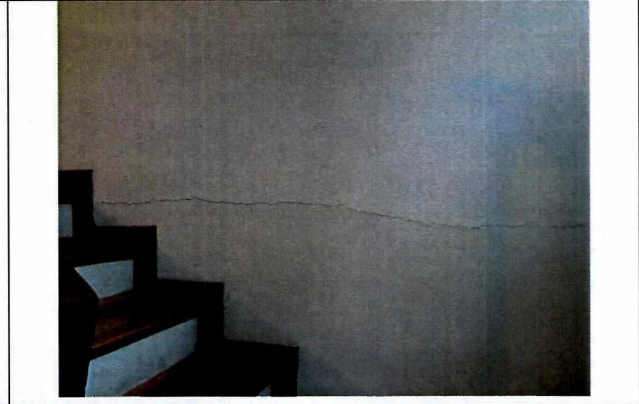
Fotografía 16. Fisura en muro interior – descanso de la escalera de acceso al segundo piso – 04 de febrero de 2019

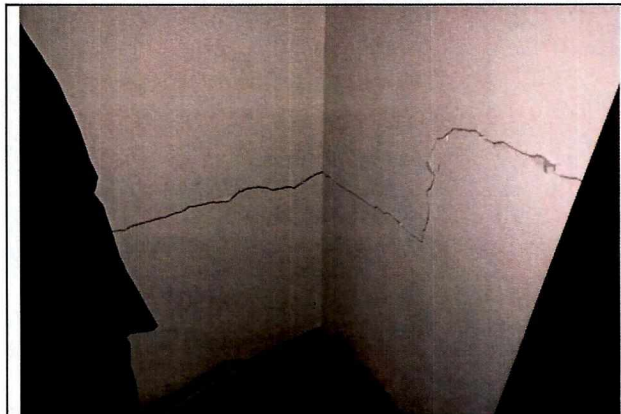
Fotografía 17. Grietas en muro interior de closet – habitación auxiliar del segundo piso – 30 de enero de 2019

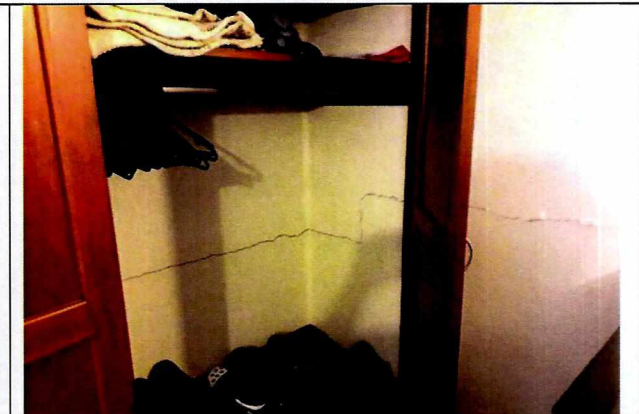
Fotografía 18. Grietas en muro interior de closet – habitación auxiliar del segundo piso – 04 de febrero de 2019

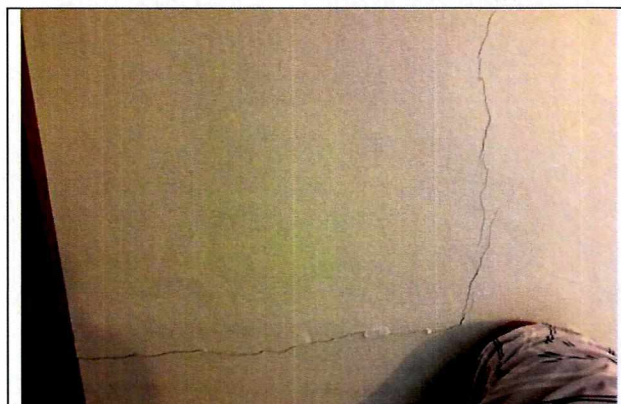
Fotografía 19. Grietas en muro interior de closet – habitación auxiliar del segundo piso – 30 de enero de 2019

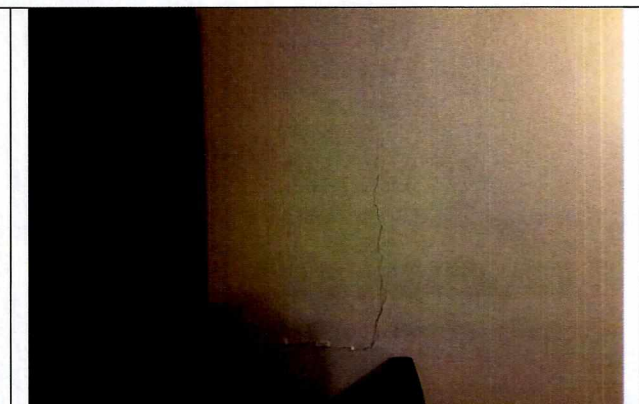
Fotografía 20. Grietas en muro interior de closet – habitación auxiliar del segundo piso – 04 de febrero de 2019

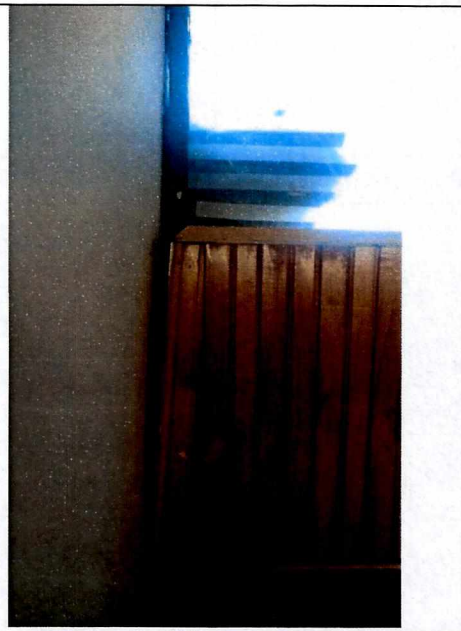
Fotografía 22. Dilatación visible en el altillo del tercer piso – 04 de febrero de 2019

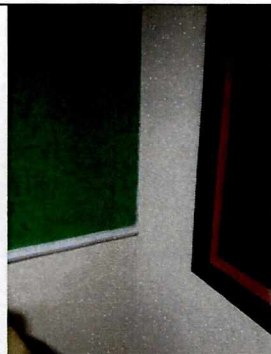
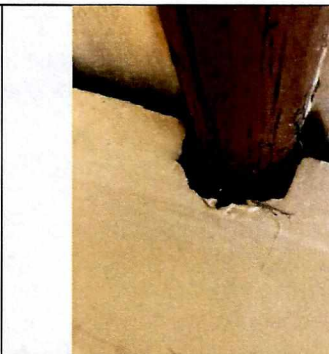
Fotografía 24. leve desprendimiento de vigas de madera en habitación del costado oriental del primer piso
