Análisis de comportamientos en dos intersecciones con mayor accidentalidad de tránsito en las localidades de Engativá y Kennedy

Trabajo de grado para optar al título de:

Ingeniero Civil

Universidad Santo Tomas.

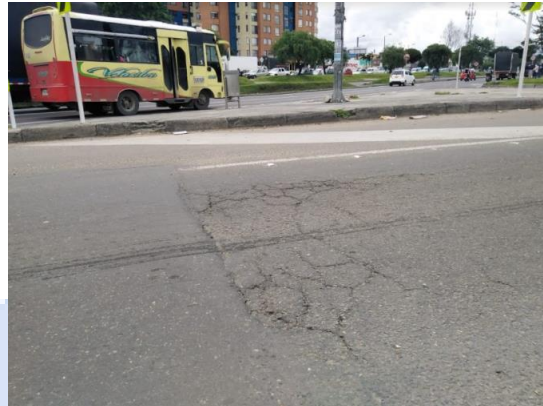
Al realizar la inspección en campo se evidenció que el estado de la vía que corresponde a la intersección de la Av. Boyacá – Av. Américas, se encontraron dos patologías significativas de la carpeta asfáltica la primera de ellas es la piel de cocodrilo, que están ubicadas en el sentido suroccidente y suroriente de la intersección, la segunda son los baches que están ubicados al noroccidente y nororiente de la intersección. Se pueden evidenciar las fotos de las patologías en la Ilustración 10 y la Ilustración 11 respectivamente, de igual forma la ubicación de estas fallas se encuentran en el *Mapa de la caracterización vial en Kennedy*, ver Ilustración 28.

*Ilustración 10. Estado de la Av. Boyacá – Av. Américas*

La solución a esta falla es la realización de un mantenimiento superficial aplicando una imprimación asfáltica del cual permite que esta capa sea impermeable para evitar filtraciones de agua, siguiendo las especificaciones técnicas del INVIAS.

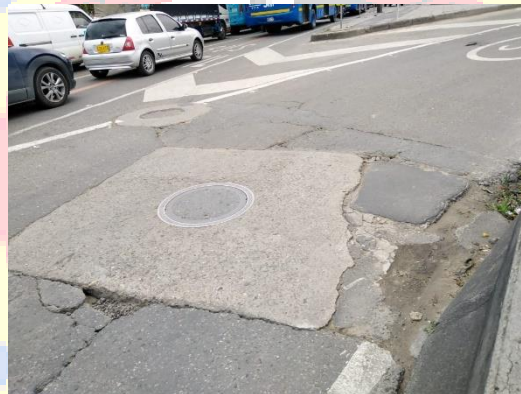
*Ilustración 11. Estado de la vía de la Av. Boyacá – Av. Américas*

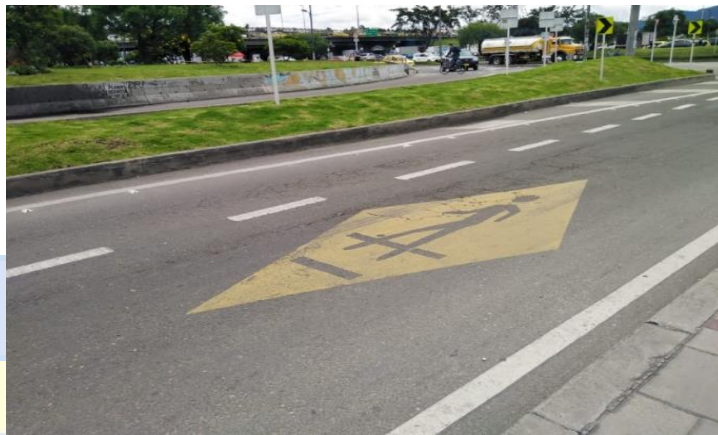
En la inspección realizada para la señalización horizontal en a la intersección de la Av. Boyacá – Av. Américas, se puede evidenciar que está en buen estado, dado que tiene buena demarcación y visibilidad tomando en cuenta los requisitos establecidos en el *Capítulo 3: Señales Horizontales del Manual de Señalización Vial del INVIAS*. A continuación, se puede observar el registro fotográfico, ver Ilustración 12 e Ilustración 13.

*Ilustración 12. Señal horizontal de la Av. Boyacá – Av. Américas*

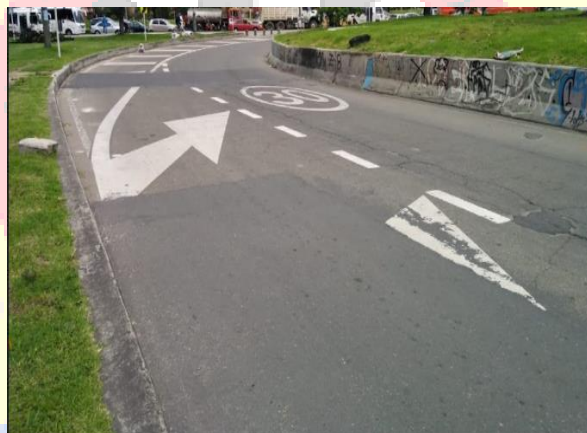
*Ilustración 13. Señal horizontal de la Av. Boyacá – Av. Américas*

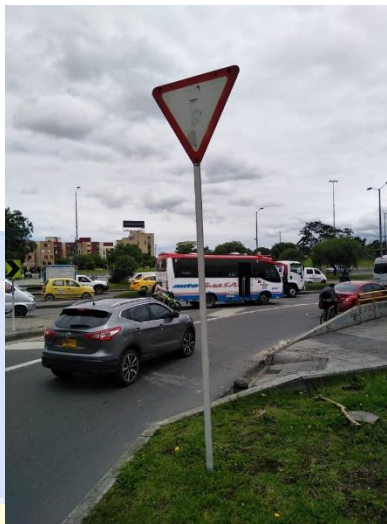
En la inspección de la señalización vertical en la intersección de la Av. Boyacá – Av. Américas, se evidencia que hay dos señales verticales en mal estado por su No visibilidad y mal conservación según los requisitos que se explican en el *Capítulo 2: Señales Verticales del Manual de Señalización Vial del INVIAS*. Se pueden observar en la Ilustración 14 y la Ilustración 16 respectivamente.

*Ilustración 14. Señal vertical de la Av. Boyacá – Av. Américas*

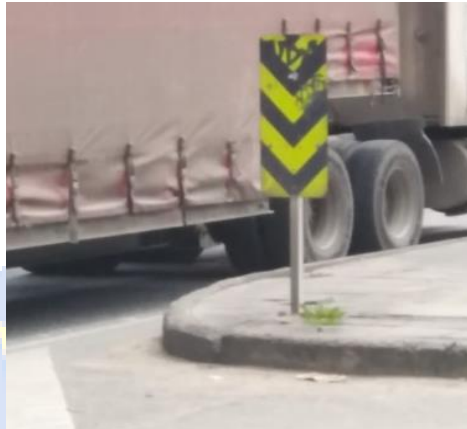
*Ilustración 16. Señal vertical de la Av. Boyacá – Av. Américas*

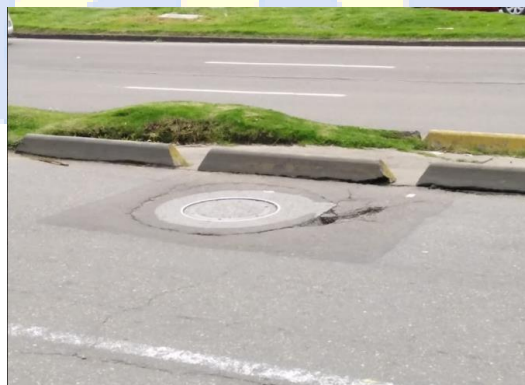
En la inspección realizada en la intersección Av. Boyacá – Calle 80, se puede evidenciar dos patologías que predominan en el estado de la carpeta asfáltica. El primero de ellos es el descascamiento ubicado en el nororiente de la intersección, ver Ilustración 17, la segunda son fisuras longitudinales ubicadas en el nororiente de la intersección, ver Ilustración 18 e Ilustración 19, siendo estas las patologías más significativas en el análisis en campo. La ubicación de estas fallas se encuentra en el *Mapa de la caracterización vial en Engativá*, ver Ilustración 27.

*Ilustración 17. Estado de la vía. Av. Boyacá – Calle 80*

desprender en el tiempo partes de la carpeta asfáltica, para solucionar esta falla es remover el área afectada hasta una profundidad necesaria para luego rellenar con mezcla asfáltica que permita un mejor comportamiento de la estructura de pavimento.

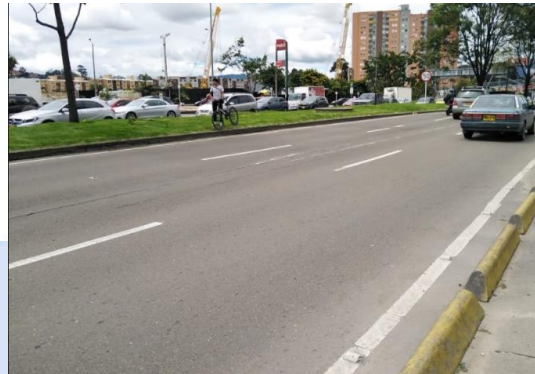
*Ilustración 18. Estado de la vía. Av. Boyacá – Calle 80*

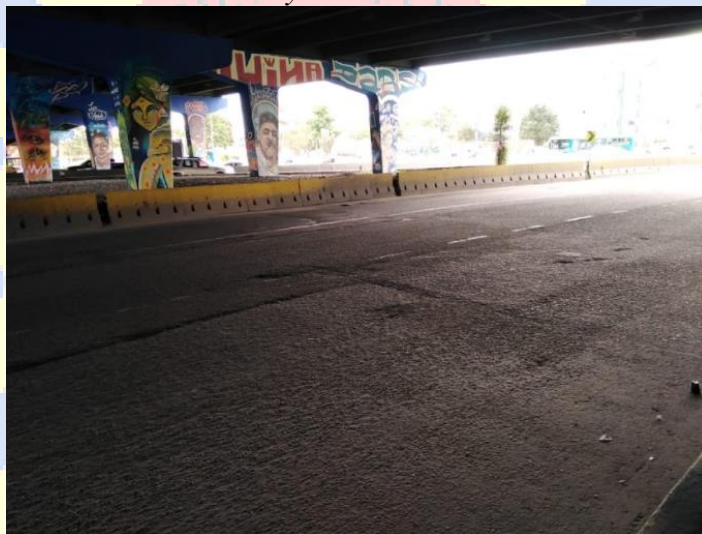
*Ilustración 19. Estado de la vía. Av. Boyacá – Calle 80*

La segunda patología encontrada fueron las fisuras longitudinales que corresponden a discontinuidades en la carpeta asfáltica sobre una misma dirección; estas fallas se presentan por esfuerzos de tensión en algunas de las capas de la estructura de pavimento del cual conlleva a superar la resistencia del material, de acuerdo con el manual de inspección del INVIAS. (INVIAS, 2006).

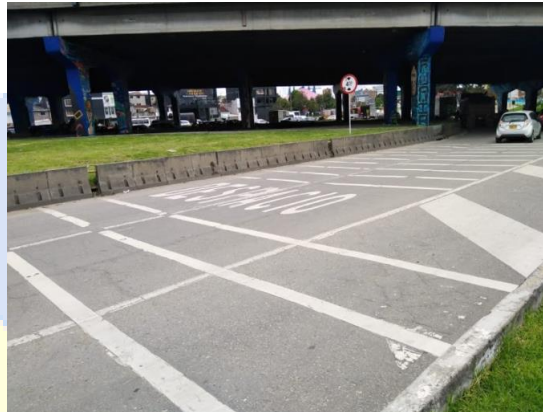
*Ilustración 20. Señal horizontal. Av. Boyacá – Calle 80*

demarcación vial muy desgastada. Por lo cual se recomienda una mejora en la demarcación para que de esta manera los actores viales tengan una buena visibilidad e identificación de este.

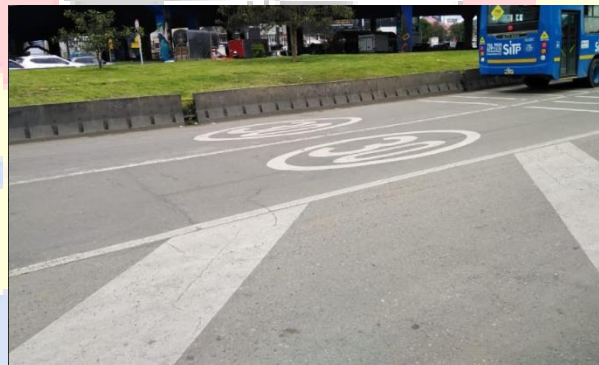
*Ilustración 21. Señal horizontal. Av. Boyacá – Calle 80*

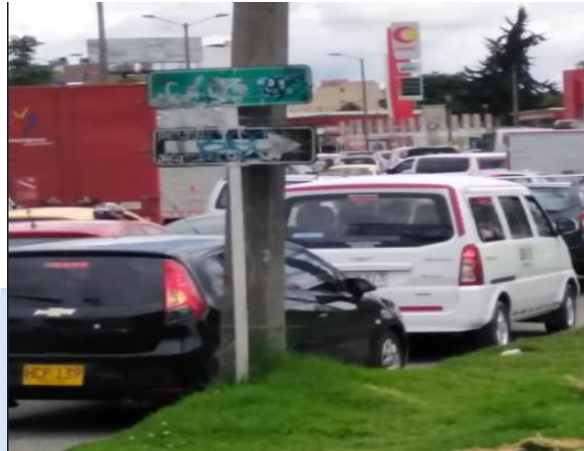
del INVIAS, ver Ilustración 24. Las demás señales verticales se encuentran en buen estado dado que cumple los requisitos de visibilidad, estado y conservación.

*Ilustración 24. Señal vertical. Av. Boyacá – Calle 80*
