FICHA PATOLÓGICA No 2

DATOS	
NOMBRE EDIFICACIÓN	CHIMENEA 2 DE LA CENTRAL TERMOGUAJIRA
DIRECCIÓN	CORREGIMIENTO DE MINGUEO - LA GUAJIRA
BARRIO	
FECHA	03/10/2019

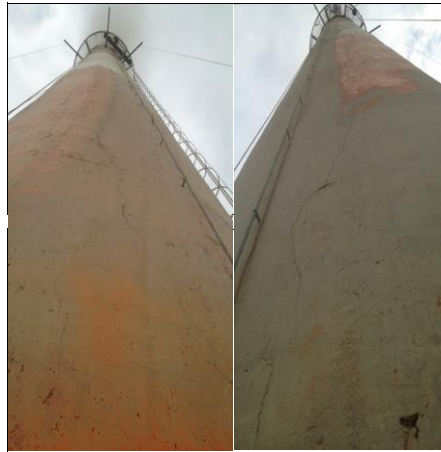
TIPO DE LESIÓN	LESIÓN MECÁNICA
LESIÓN	FISURA DILATACIÓN O CONTRACCIÓN

CAUSAS	
DIRECTAS	INDIRECTAS
ESFUERZOS MECÁNICOS - AGENTES ATMOSFÉRICOS.	DETALLES CONSTRUCTIVOS

FISURAS VERTICALES EN EL FUSTE EXTERNO DE LA CHIMENEA. FISURAS DEBIDAS A ESFUERZOS MECÁNICOS Y A LA EXPOSICIÓN A AGENTES ATMOSFÉRICOS POR SU UBICACIÓN FRENTE AL MAR Y POR LA FALTA DE MANTENIMIENTO Y APLICACIÓN DE RECUBRIMIENTO A LA ESTRUCTURA.

LEVE	MODERADO	SEVERO
X

Para este tipo de fisuras, se deberá escarificar la superficie por medios mecánicos hasta llegar a su profundidad máxima o hasta que se encuentre una superficie sólida, libre de partículas sueltas y rugosa para garantizar la completa adherencia del mortero de reparación, se limpia completamente la superficie eliminando todo material suelto o contaminante, lavándola con chorro de aire o agua a presión, se deja secar completamente y se procede a aplicar un aditivo o puente de adherencia y finalmente se aplica el mortero de reparación o sello epóxico de buena tixotropía y adherencia.

Para este tipo de reparaciones se recomienda usar SikaTop®-122, el cual es un mortero cementoso modificado con resina acrílica, con altas resistencias mecánicas y gran adherencia al soporte, especialmente diseñado para reparaciones en elementos estructurales de concreto.

Para el arreglo de este tipo de patologías se utilizan dos métodos, se inicia realizando un cosido de grietas, este método consiste en interponer entre los dos lados de la grieta con elemento de mayor resistencia y mayor rigidez a modo de suturas, como son las barras metálicas. El objetivo es devolver la continuidad perdida al muro afectado, de forma que las tensiones puedan transmitirse y repartirse de nuevo homogéneamente a través de la zona agrietada.

Paso 1. Se realizan perforaciones para colocar las boquillas de inyección en toda el área del muro a inyectar. Estas perforaciones estarán separadas entre 30cm y 50cm.

Paso 2. Coloque las boquillas de inyección en la superficie del muro si alguna de las grietas son más grandes que la boquilla se inyecta directamente.

Paso 3. Conectar el equipo de inyección y empezar a inyectar la resina acrílica flexible, teniendo en cuenta de cambiar de boquilla cuando la resina empieza a salir por la boquilla adyacente. Empezar a inyectar desde las boquillas inferiores.

El producto con el que se puede realizar es: Sika®Injection-306 Resina acrílica líquida de 2 componentes, de baja viscosidad para el sello permanente de filtraciones.
