**Estudio patológico del Centro Administrativo Municipal de Túquerres, Departamento de  
Nariño - Colombia**

**Especialización Patología de la Construcción**

**Informe final presentado como requisito para optar al título de  
Especialista en Patología de la Construcción**

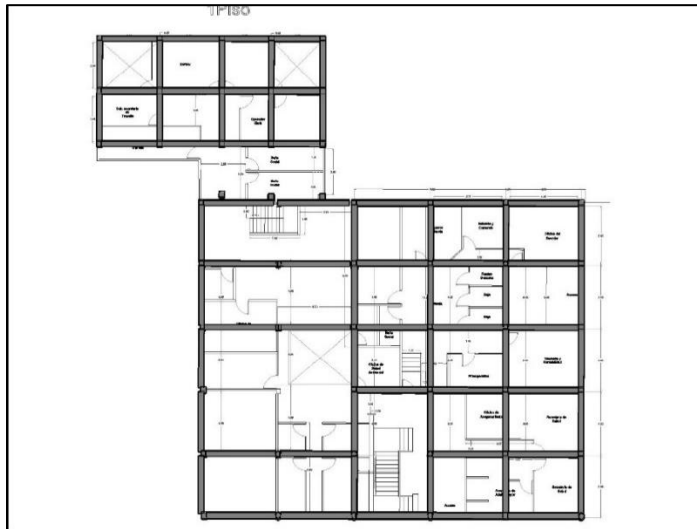
**Figura 17*****Irregularidades en planta – Retrocesos en las esquinas***

La estructura se configura con irregularidades geométricas en las esquinas ya que están superando el 15% establecido en la NSR 10, se recomienda realizar juntas constructivas entre el bloque principal y el secundario para garantizar que este tipo de irregularidades se comporten de manera apropiada en un eventual sismo trabajando de manera independiente en la cual cada unidad perciba los momentos de energía sísmica de manera apropiada según las características volumétricas de cada uno si afectar a su par.

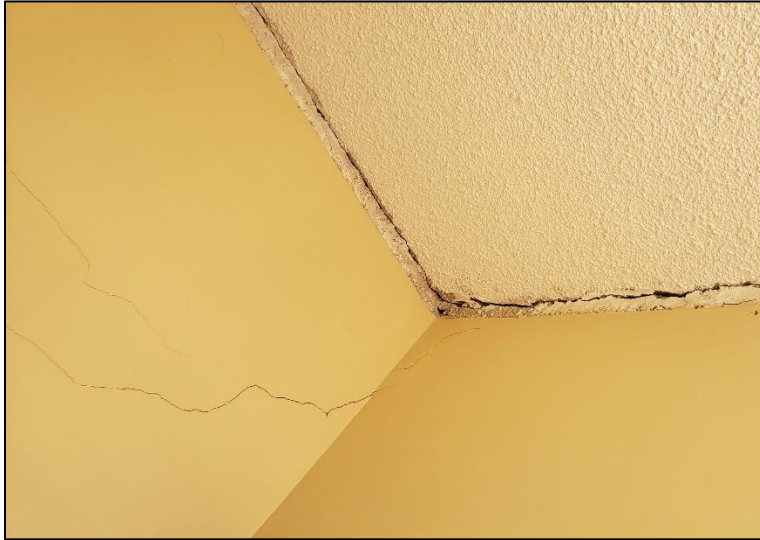
*Vista Interna general área de sistemas primer nivel - C.A.M Túquerres (N) Fuente: el autor*

Fisuración y micro fisuración por desplazamientos cíclicos de la estructura, acompañado de la ausencia de columnetas constructivas que absorban estos esfuerzos.

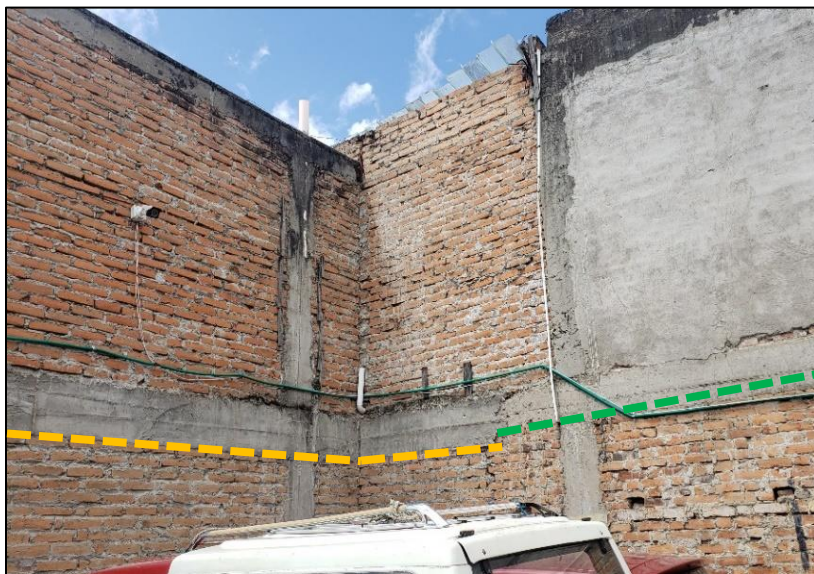
*Vista externa de losa de entrepiso – tomada desde parqueadero paralelo - C.A.M Tuq. (N)*

Irregularidades en sección de losa de entrepiso

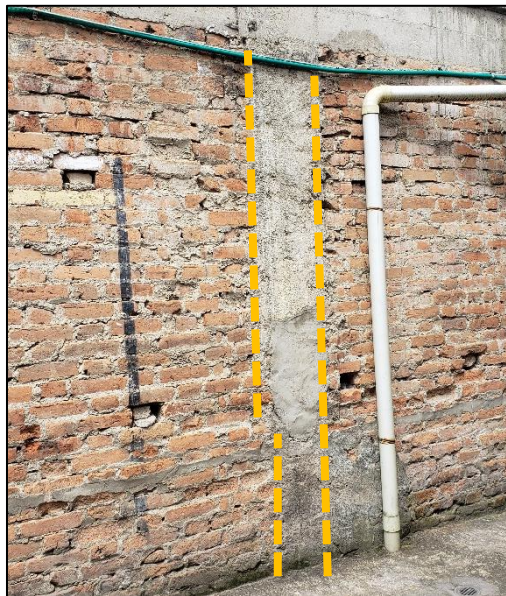
***Vista externa columna B2 – zona parqueadero paralelo - C.A.M Tuq. (N) Fuente: el autor.***

Discontinuidades en columnas, falta de supervisión y criterio técnico que comprometen la estructura del paciente de los elementos verticales de carga.

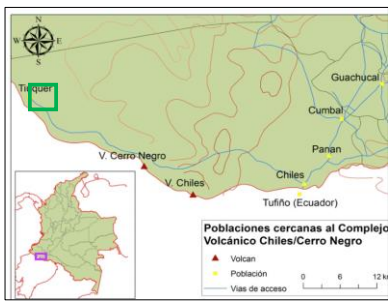
| AGRIETAMINETO | FALLAS | CORDON VOLCANICO | CALIFICACION | CATEGORIA | COLOR |
|---|---|---|---|---|---|
| <b>EN MUROS DE MAMPOSTERIA:</b><br>Presencia de fisuras en muros, generados por moviminetos teluricos (Ofc. Sistemas) | <b>FALLAS DE SUBDUCCION:</b> la presencia de las tres fallas geológicas (Nazca, placa suramericana y caribe) generan deformaciones en la corteza, actividad volcánica e intensa actividad sísmica | <b>FALLAS GEOLOGICAS.</b> Cordon volcanico localizado en la cordillera occidental de Colombia y Ecuador donde existe la presencia de volcanestales (Chiles, Cerro Negro, Azufral, Cumbal, doña Juana y Tajunbina) | 2 | C | |

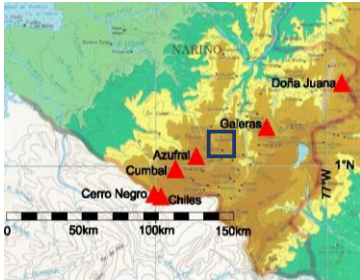
| <p>Fisuras y microfisuras en mampostería generadas por asentamientos diferenciales, fisuración encontrada entre 1.30 mm y 2.00 mm</p> | <p>falla del romeral que involucra el departamento del Cauca y Nariño, es una de las fallas más activas a nivel local</p> | <p>El departamento de Nariño y más específicamente la región donde se encuentra localizado el paciente se ha visto afectado por intensos movimientos telúricos que amenazan la estabilidad de cualquier edificación de la zona</p> | 2 | A | |

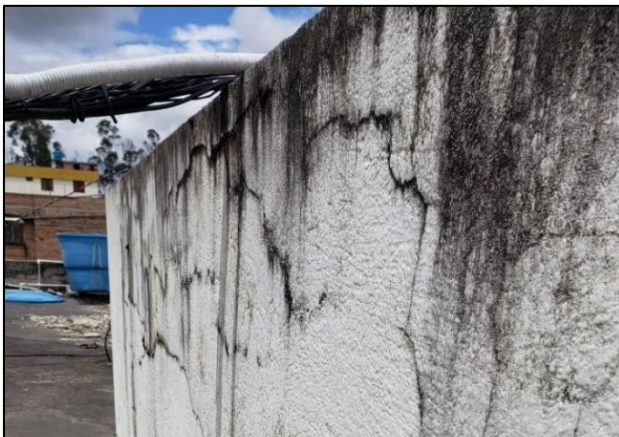
***Suciedades y fracturas en muros tímpanos de cubierta - C.A.M Túquerres (N) Fuente: el autor***

Presencia de fisuras en muros tímpanos de cubierta generados por retracción del mortero originado por un cambio de temperatura y calidad del material empleado. (Lesión Primaria)

**Reemplazo de pañetes en mampostería perimetral de cubierta:** realizar la reparación de los pañetes que presentan lesiones mecánicas permitiendo la filtración de aguas blandas al interior del recinto por fisuras y micro fisuras, se recomienda el reemplazo de pañetes fracturados que ya cumplieron su vida residual por morteros impermeables y de alta durabilidad.

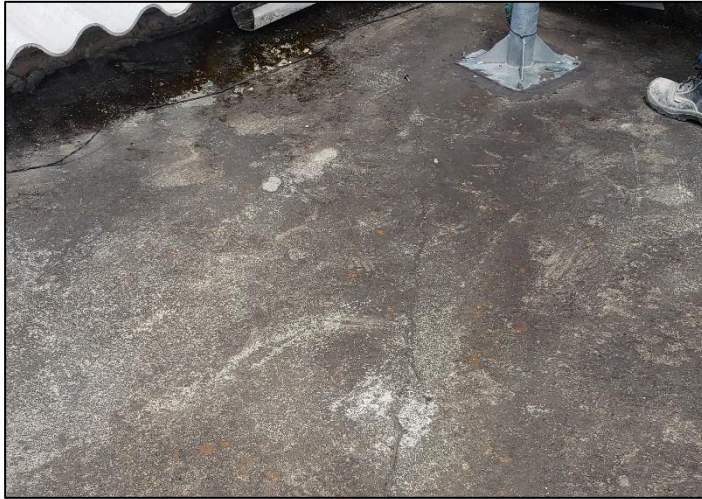
***Suciedades y erosión, Daño general losa de cubierta - C.A.M Túquerres (N) Fuente: el autor***

Presencia de suciedades y erosión en losa de cubierta que está generando filtraciones en áreas internas del segundo nivel. (Lesión Primaria)

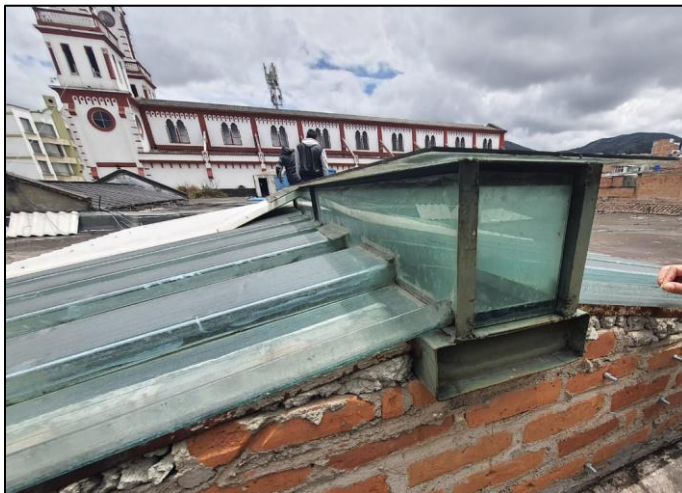
***Erosión en sellos, Marquesinas de cubierta - C.A.M Túquerres (N) Fuente: el autor***

Cristalización de sellos elásticos en marquesinas de cubierta y ausencia de morteros impermeables en muros tímpanos que soportan marquesina generadores de filtraciones y deterioro por aguas lluvias en despacho del alcalde (lesión Primaria)

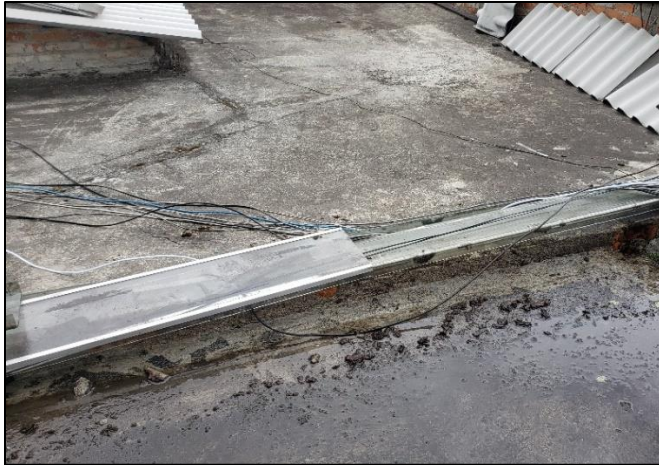
Deterioro de juntas constructivas en cubierta, aislamientos deficientes que ocasionan retención de aguas lluvias y posteriores filtraciones en áreas internas. (Lesión Primaria)

**Protección de Juntas Constructivas:** para configurar un tratamiento integral se ve en la necesidad de realizar la instalación de estructuras protectoras tipo flanche en junta constructiva presente en el costado posterior de la estructura y en articulación de los bloques principales.

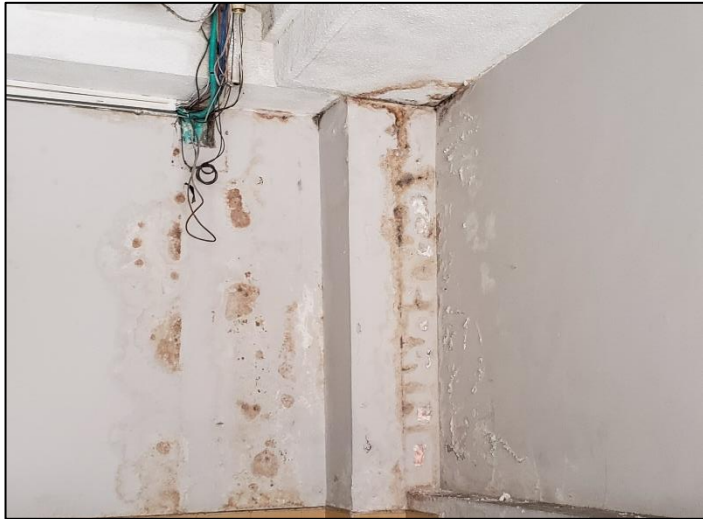
***Filtraciones en área de servicio, primer nivel - C.A.M Túquerres (N) Fuente: el autor***

Deterioro generalizado de morteros, estucos y pinturas en áreas internas del paciente, generadas por filtraciones que provienen desde cubierta y juntas constructivas con edificaciones colindantes (lesión Secundaria)

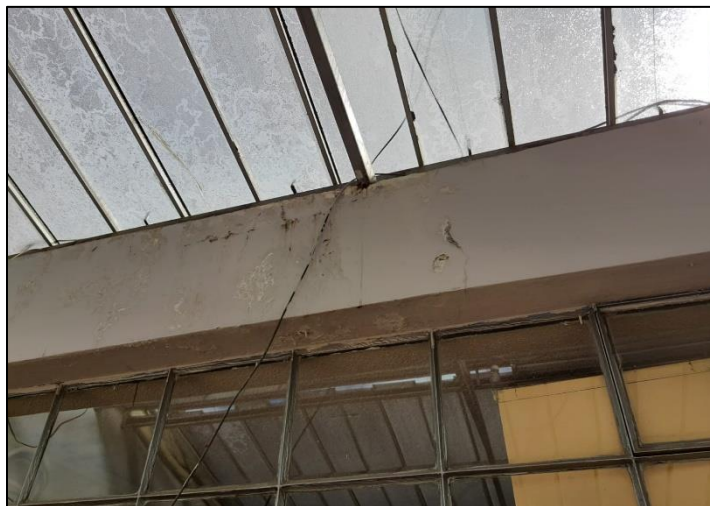
***Desprendimientos en Hall principal, segundo nivel- C.A.M Túquerres (N) Fuente: el autor***

Deterioro superficial de vigas estructurales por falta de protección en elementos de cubierta – Marquesinas con deficiente sección en aleros (lesión Secundaria)

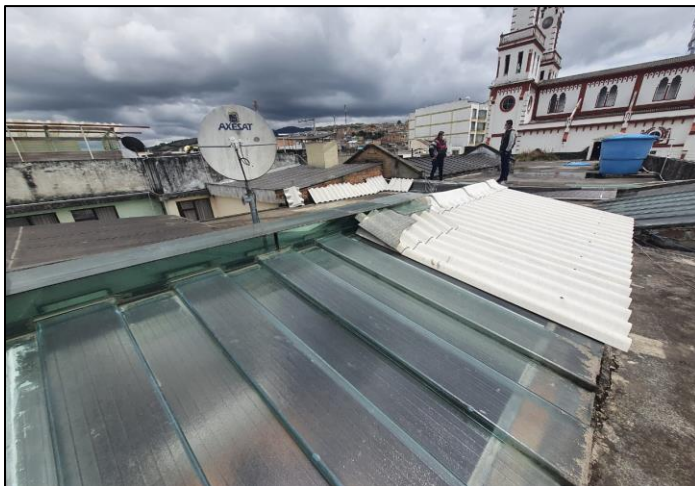
***Lesión en Marquesina traslúcida y cubierta en teja de Fibrocemento, despacho del alcalde - C.A.M Túquerres (N):- el autor***

Empalmes deficientes, fijaciones y secciones de marquesinas inadecuadas, presencia de filtraciones a espacios internos (lesión Primaria)

**Reemplazo de Cubiertas traslucidas con sistemas de protección livianos:** Se sugiere realizar la instalación de nuevas cubiertas en sistemas livianos tipo Policarbonato, ya que las marquesinas actuales no cumplen los requisitos óptimos para evitar filtraciones, adicionalmente se encuentran severamente fracturadas y la estructura encargada de la configuración estructural elaborada en acero presenta lesiones químicas de oxidación y corrosión estableciendo que ya cumplió la vida residual.

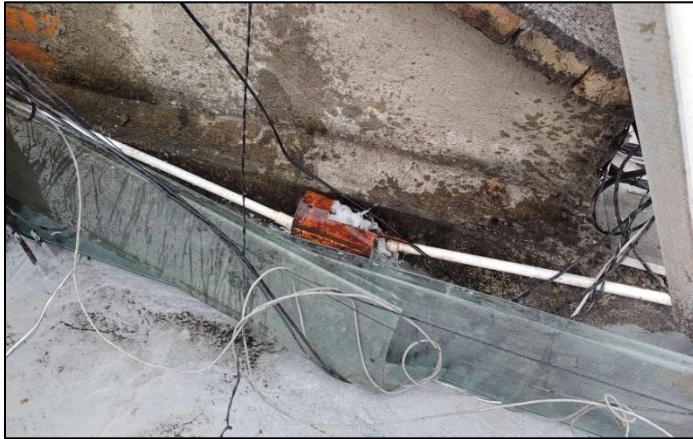
***Deficiencias en Soldaduras y conexiones mecanicas, cubierta principal - C.A.M Túquerres (N)***

Conexiones y recubrimientos de redes hidrosanitarias deterioradas que generan pérdidas considerables de agua y filtraciones por losa de cubierta, falta de protección y correcta fijación a estructura (lesión Primaria)

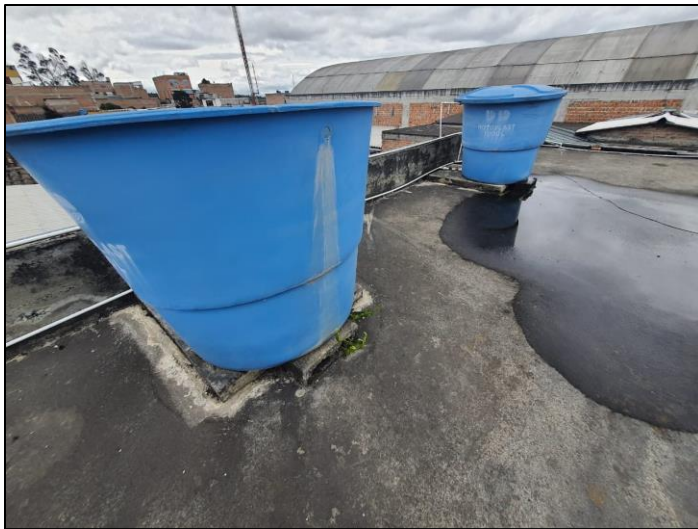
***Filtraciones y fugas en tanques de almacenamiento, cubierta principal - C.A.M Túquerres (N)***

Deficiencias mecánicas en tanques de almacenamiento, deterioro de herrajes y ausencia de empaques, filtraciones y empozamientos constantes en cubierta, filtraciones de agua en losa. (Lesión Primaria)

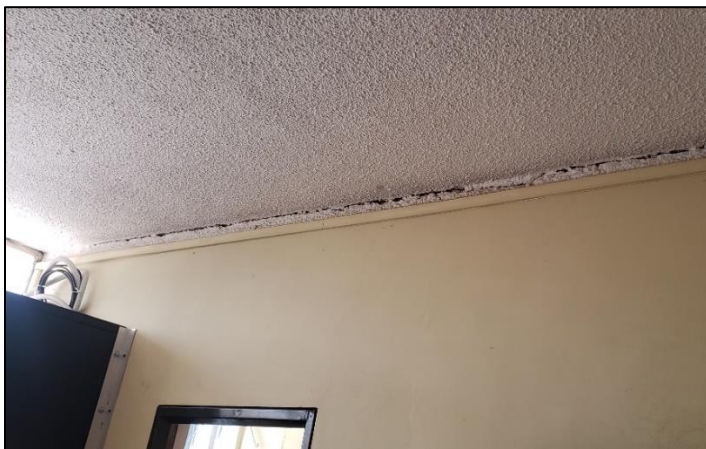
***Lesión, oficina de contabilidad- grietas originadas por desplazamientos horizontales- C.A.M Túquerres (N)***

Presencia de grietas entre elementos portantes y no portantes generados por desplazamientos cíclicos de la estructura principal. (Lesión Primaria)

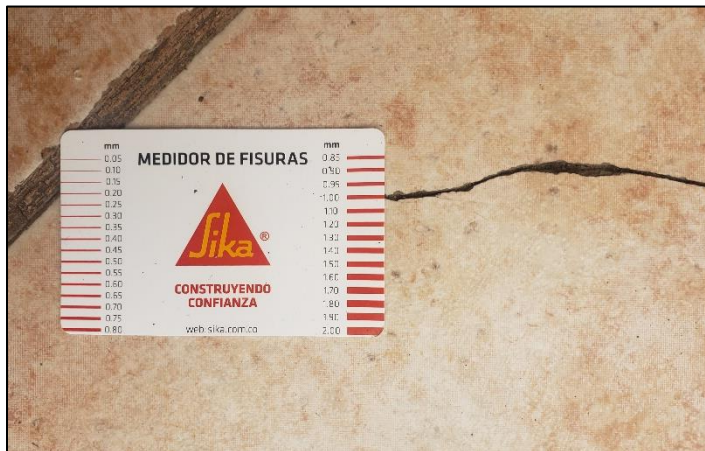
***Fracturas en Enchape, Hall de acceso, Segundo nivel- C.A.M Túquerres (N)***

Fisuras inactivas, deterioro de enchape en área de circulación en segundo nivel, oscilan entre 1mm y 1,9 mm de espesor, producidas por asentamientos consecuencia de movimientos telúricos originados en el tiempo. (Lesión Primaria)

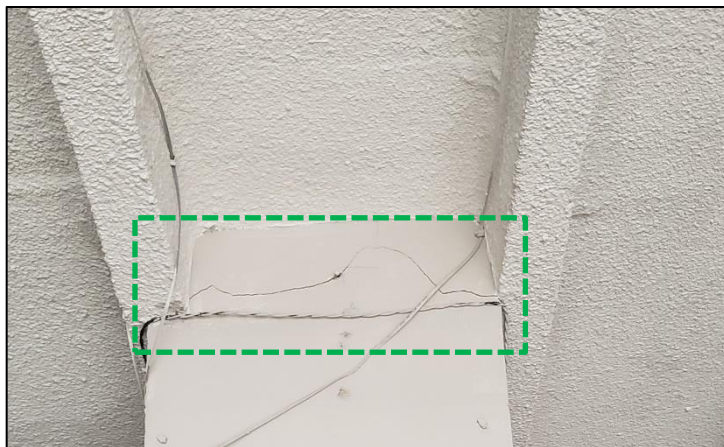
***Fisuración generada en estructura Portante, área de circulación principal, primer nivel- C.A.M Túquerres (N)***

Fisuración entre elementos estructurales principales (columnas y viguetas) fallas mecánicas producidas por efecto de cortante ante la respuesta de la estructura a sismos. (Lesión Primaria)

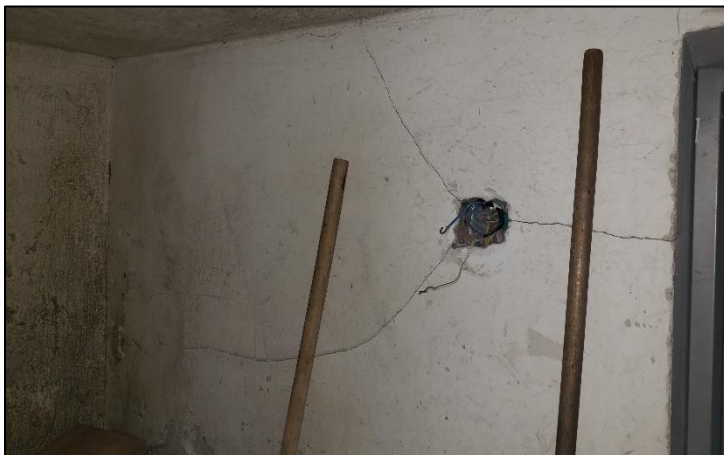
***Fisuración en estructura No Portante, área de servicios generales, segundo nivel- C.A.M Túquerres (N)***

Fisuración en elemento no estructural (muros en Mampostería y pañete) generada por apertura y espesores de vanos, desprendimientos de morteros. (Lesión Primaria)

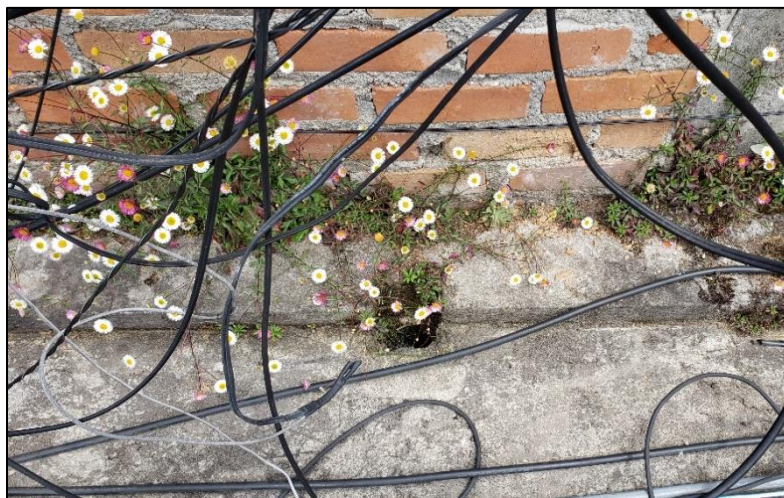
#### ***Organismos biológicos en tragantes de cubierta - C.A.M Túquerres (N)***

Presencia de organismos biológicos en tragantes de agua lluvias en cubierta que están generando obstrucciones para bombeo de aguas lluvias por gravedad, colmatación de tubería sanitaria reduciendo la capacidad efectiva de caudal, deterioro de redes y erosión de tuberías en concreto. (Lesión Primaria)

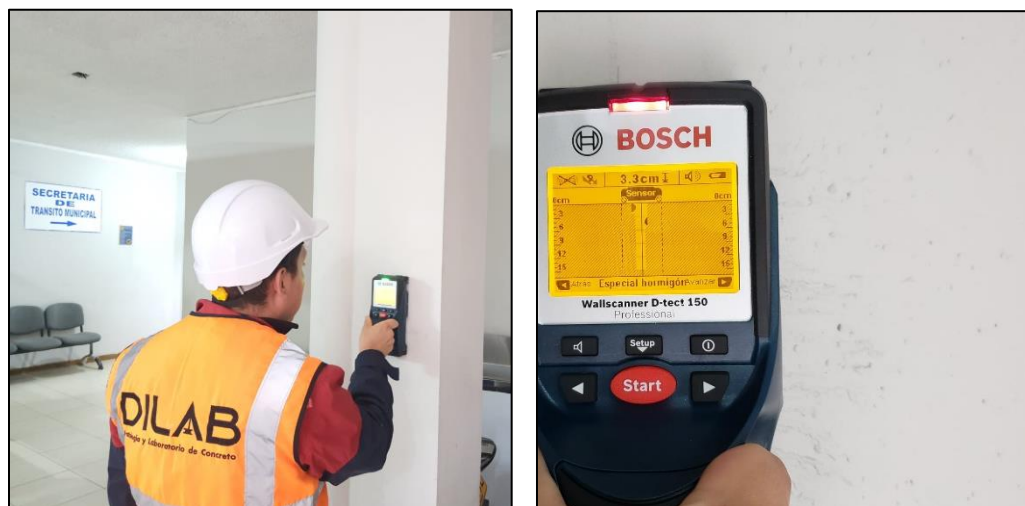
**Figura 58****Ensayo Profundidad del Acero de Refuerzo Longitudinal y Trasversal**

El acero de refuerzo longitudinal se encuentra a una profundidad promedio de entre 2.5 cm a 3.5 cm lo cual **No cumple con la normativa (NSR 10) en cuanto a recubrimientos para concreto construido en sitio Capítulo C (C.7.7.2) “Concreto no expuesto a la intemperie ni en contacto con el suelo en Vigas o Columnas”**

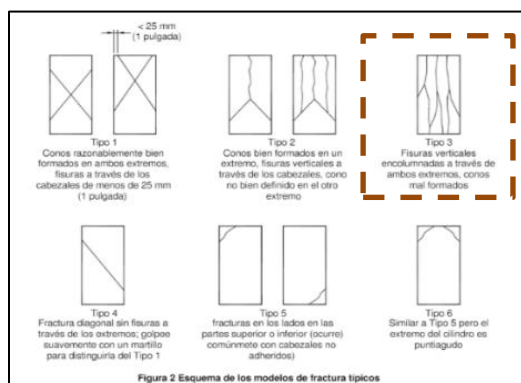
**Figura 65****Módulo de rotura de cilindros de concreto- Extracción NTC 673**

Cilindro presenta fallas Tipo 3 – “Fisuras verticales encolumnadas a través de ambos extremos”

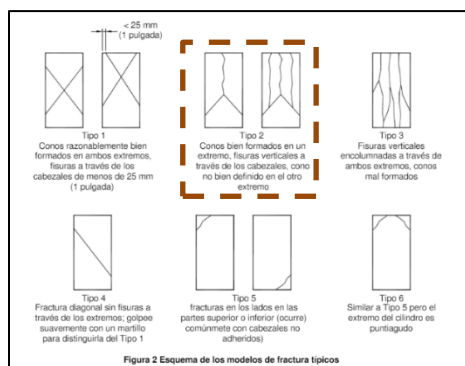
**Figura 67****Módulo de rotura de cilindros de concreto- Extracción NTC 673**

Cilindro presenta fallas Tipo 2 “Conos bien formados en un extremo, fisuras verticales...”

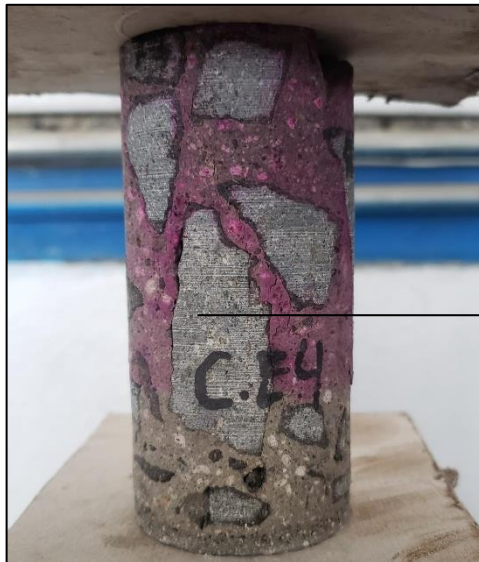
Granulometría deficiente –  
Excesiva presencia de agregados  
gruesos (tamaños nominales fuera  
de normativa) baja presencia de  
Pasta cementicia.
