Estudio de patología e intervención del bloque uno, Escuela Niño Jesús de Praga Municipio de  
Pupiales

Universidad Santo Tomas

Especialización en patología de la construcción

09 de diciembre 2024

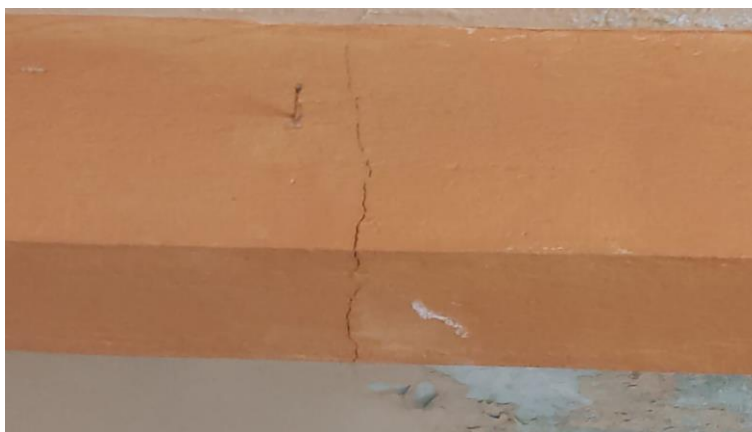
Figura. 6 Fisura viga de carga

La insuficiencia del peralte o altura mínima en la sección de las vigas de carga genero problemas de deflexión, y aparición de fisuras en el sistema estructural de la edificación. Figura N 6. Identificado el origen del proceso patológico desde los elementos estructurales del inmueble, y definido como la causa principal del conjunto de lesiones presentes en el Bloque 1, identificamos lesiones asociadas a la inexistencia de un plan de mantenimiento de la edificación.

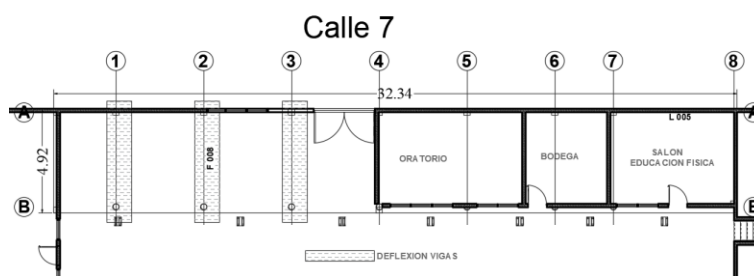
Figura. 7 Localización Flecha Pórtico dos y tres

Los pórticos uno, dos tres Figura 7, con fisuras, presentan deflexiones de 4 centímetros aproximadamente Figura 8

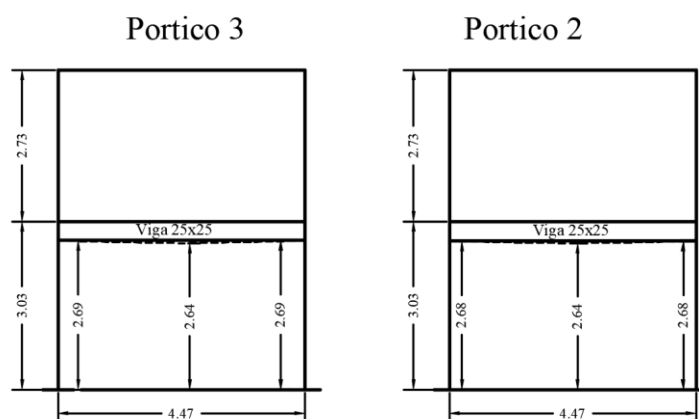
Figura. 8. Flecha en Pórticos 2 y 3

La flecha máxima se produce en la sección "2.20 m" para la combinación de acciones:  
 Peso propio más Cargas muertas, Tabiquería más Cargas muertas, Pavimento más Sobrecarga de uso

La deflexión de las vigas de carga genera procesos patológicos como grietas horizontales en la base de la mampostería del segundo piso sin afectar la estabilidad de los elementos no estructural,

2. Confinar mampostería para evitar problemas de columna corta mediante juntas con epóxido que permita a la estructura moverse en el sentido del sismo
3. El control de deflexiones en las vigas de carga instalar de vigas IPE, Figura 13

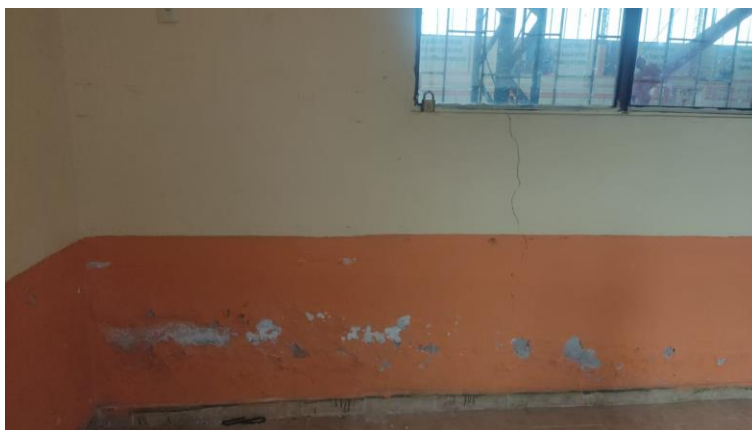
Figura. 9. Fisuras Mampostería

En la construcción de la Escuela Urbana niño Jesús de Praga no se observa columnas de confinamiento de la mampostería que limite los desplazamientos generando efectos de compresión o tensión de los muros y la aparición de fisuras o grietas Figura 9.

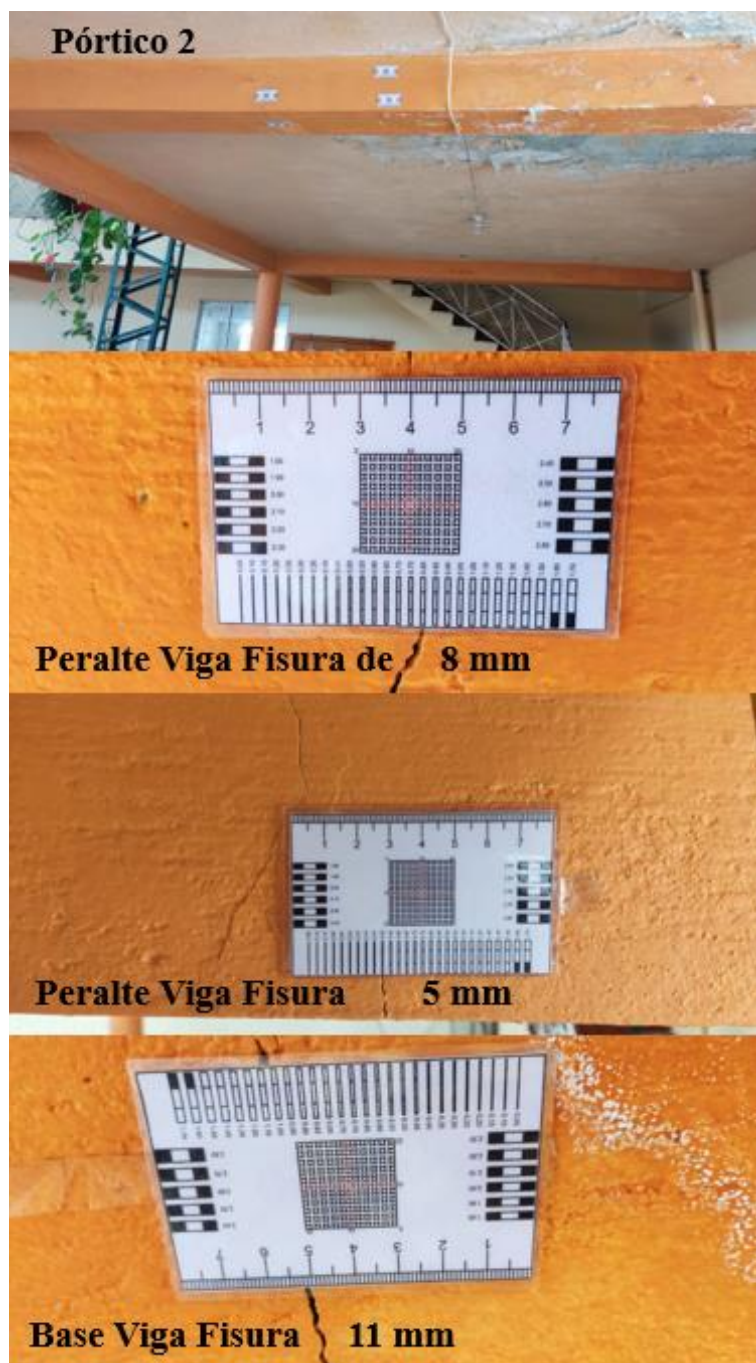
Figura. 11. Seguimiento Fisuras viga de carga

El seguimiento de los procesos patológicos generados por deflexión en el pórtico dos, niveles+ 3.0, la viga presenta fisuras de 8 mm, fisura de 5 mm en la cara o peralte y fisura de 11 mm en la base, localizadas en el centro de la luz y se prolongan en todo el perímetro de la sección, figura 11.

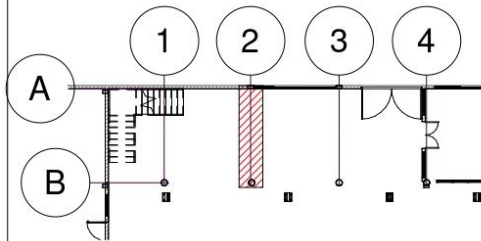
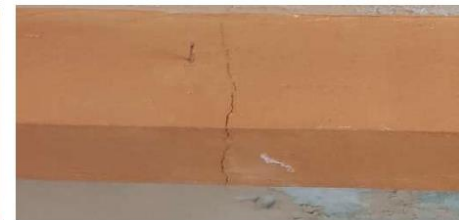
| Lesion | Fisuras | Grado de Lesion | M: Moderado | Calificacion | 3 Moderado | Nivel de Recuperación | N : Necesario |

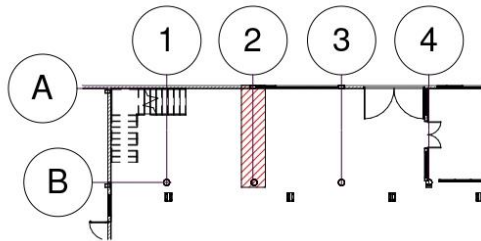
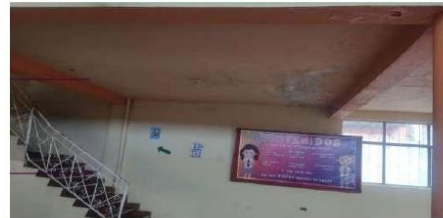
Lesion: Fisuras Grado de Lesion: M: Moderado Calificación: 3 Moderado Nivel de Recuperación: N : Necesario
