**TRABAJO DE GRADO**

**DIAGNÓSTICO Y PLAN DE REHABILITACIÓN DE LAS FISURAS, GRIETAS Y  
HUMEDADES QUE SE PRESENTAN EN LA INSTITUCIÓN EDUCATIVA PIO XI  
UBICADO EN EL MUNICIPIO DE LA UNIÓN – ANTIOQUIA.**

**UNIVERSIDAD SANTO TOMAS FACULTAD DE CIENCIAS Y TECNOLOGÍA  
ESPECIALIZACION EN PATOLOGÍA DE LA CONSTRUCCION  
MEDELLIN  
2024**

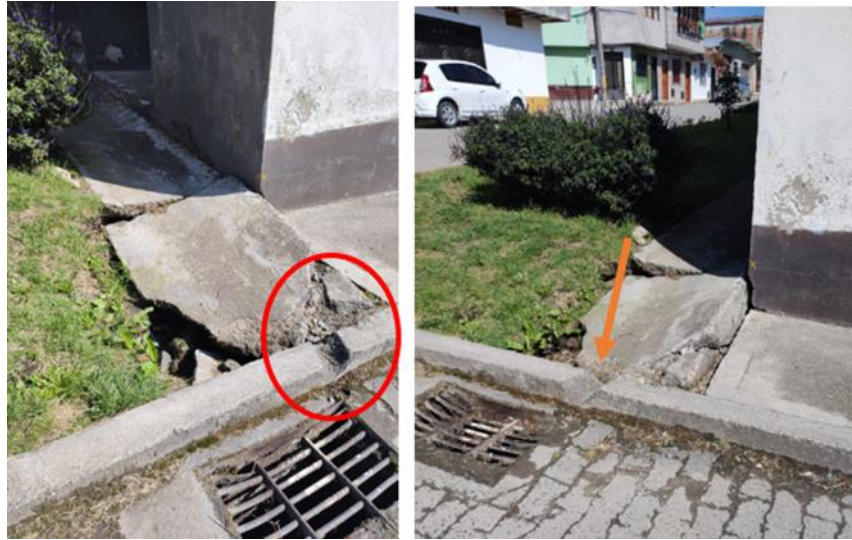
Al frente del sumidero, se evidencia deterioro en las placas de concreto como andén y bordillo, este deterioro puede estar relacionado al aumento de las precipitaciones que se han visto en los últimos años afectando el concreto por filtración de agua y generando su desprendimiento. También puede estar relacionado, por adecuaciones generadas sobre las placas y el bordillo sin las precauciones técnicas requeridas, como se observa en la demolición realizada en el bordillo aparentemente para dar caída y continuidad a las aguas lluvias de la red de alcantarillado pues al realizar esta demolición afectaron la compacidad y homogeneidad del concreto.

**Imagen 17** Desprendimiento y hundimiento de placa de concertó, Fuente: Propia

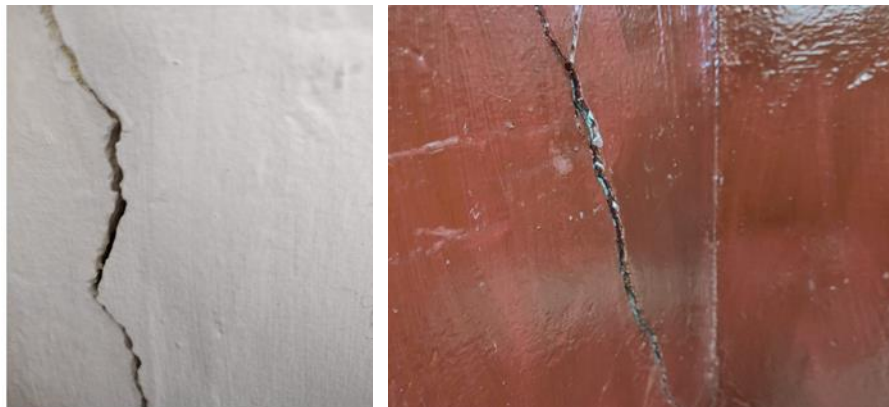
Se observan, grietas, fisuras y dilataciones en la infraestructura educativa, las cuales visualmente se evidencia que son de hace varios años, la evidencia a esta suposición se debe a que en la separación de algunas grietas se observa pintura de color amarillo y azul, el cual y 6 años atrás la edificación tenía ese color.

**Imagen 18** Grietas pintadas internamente, Fuente: Propia.

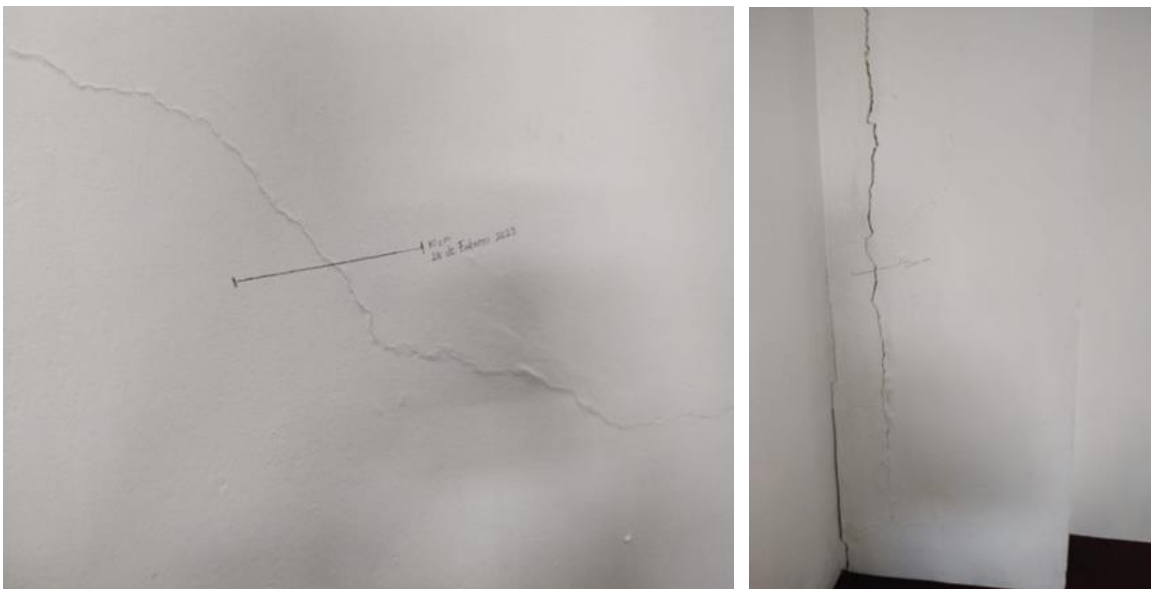
**Imagen 21** Toma de testigo en fisuras o grietas, Fuente: Propia

En la *imagen 21* se evidencia las diferentes fisuras que se presentan en los muros de la Institución Educativa PIO XI siendo notable la diferencia de estas ya que unas son transversales y otras longitudinales debido a las diferentes causas que las ocasionan.

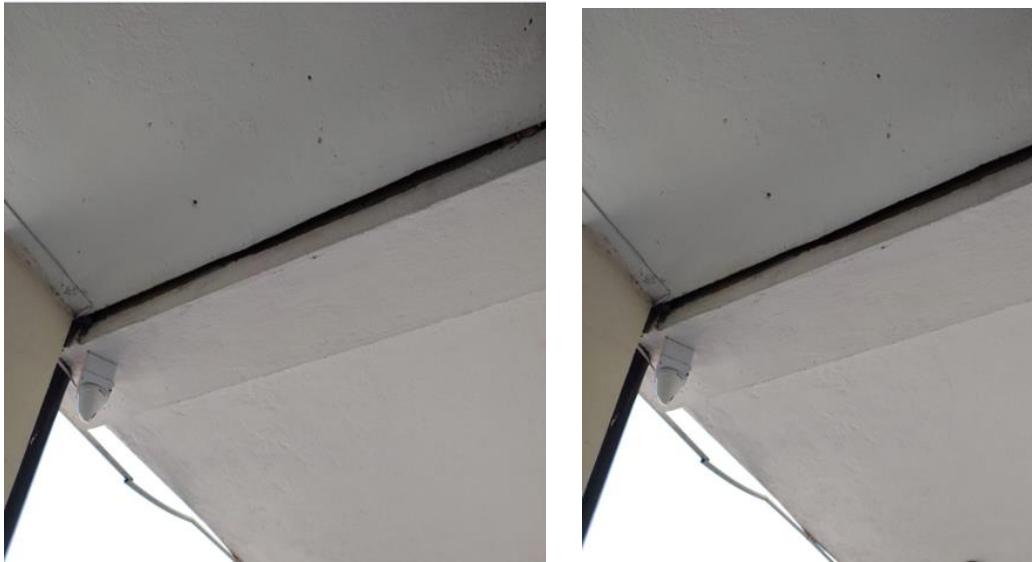
**Imagen 22** Separaciones de losa en los bloques, Fuente: Propia

En la *imagen 22* es notable la separación que se presenta entre la losa superior que fue construida de ultimo con respecto a la existente lo que genera un gran riesgo para la estructura y edificación como tal.

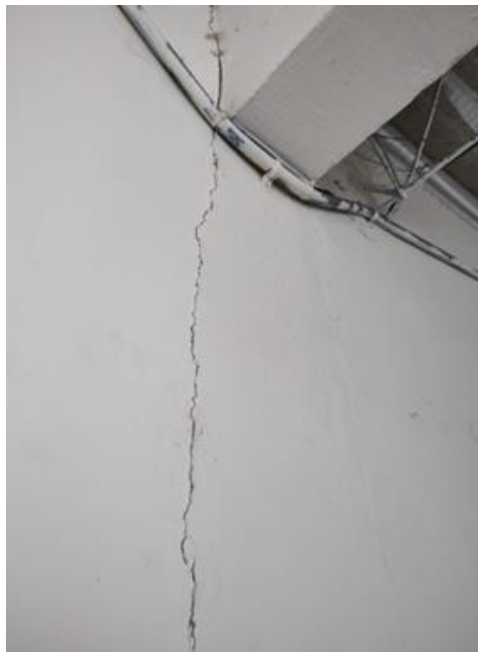
**Imagen 23** Grita de junta de construcción, Fuente: Propia

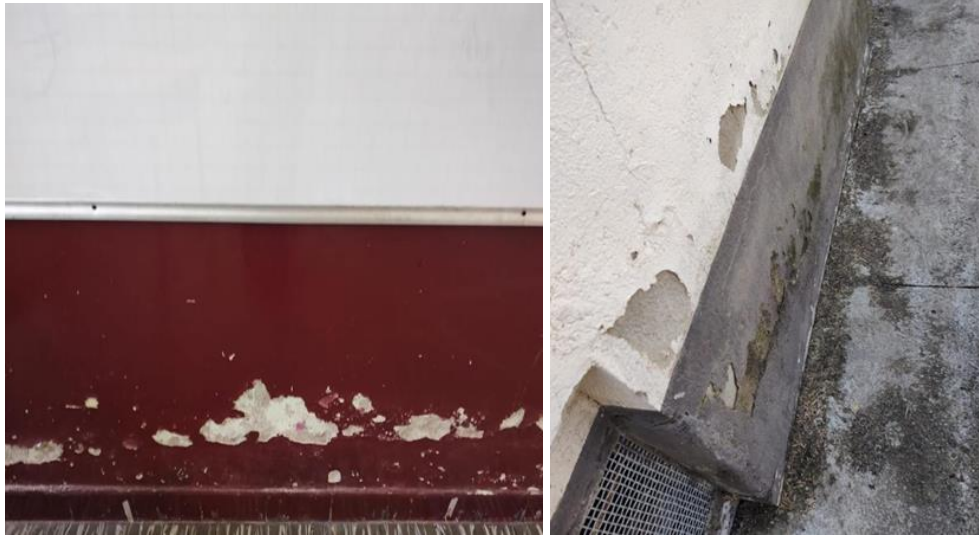
La institución educativa PIO XI presenta en la gran mayoría de zócalos humedad, pero con mayor pronunciamiento en toda la zona del lateral derecho en especial los primeros niveles del bloque, aproximadamente de 2m desde nivel de piso, la mayor parte es humedad por capilaridad y filtraciones.

**Imagen 24** Fotografía en zócalos, Fuente: Propia

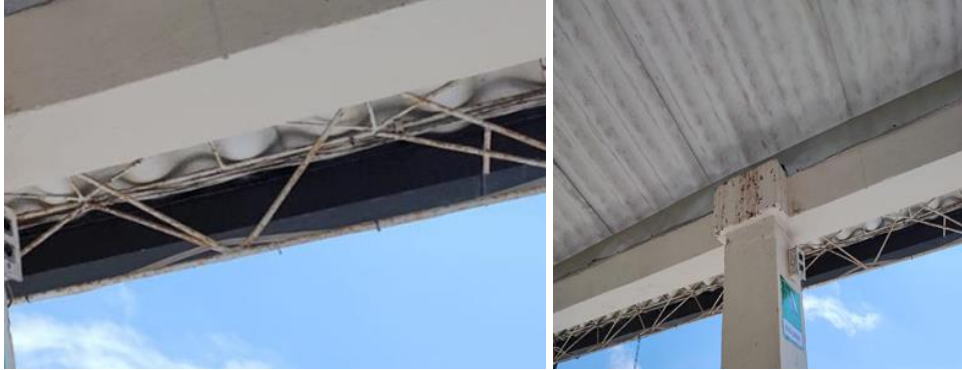
Se evidencia algunas afectaciones en las estructuras de madera de la cubierta y según requerimiento de la secretaría de educación se deberá cambiar las tejas de fibrocemento ya que por tema de temperatura no crea condiciones aptas para el personal, administrativo, docente y estudiantil.

**Imagen 25** Fotografía en cercha, Fuente: Propia

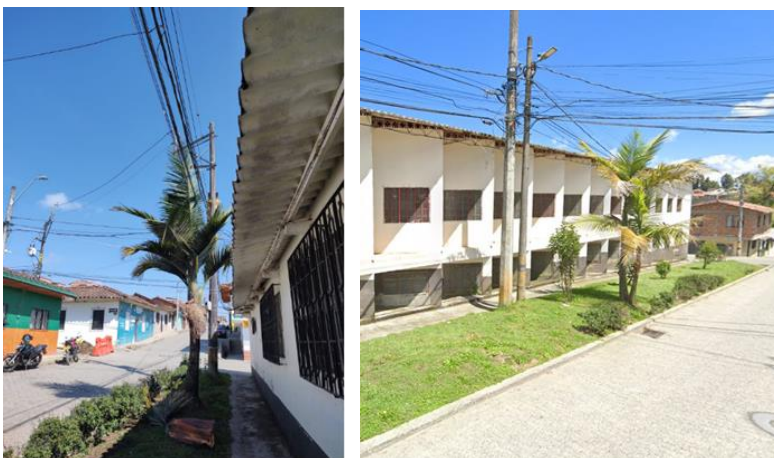
Se realizó la valoración visual de la parte externa de la institución educativa, se evidencia que las palmeras ubicadas en la zona verde ya están tocando las líneas de energía, además se presume que sus raíces a futuro puedan generar afectación a la infraestructura educativa por su cercanía.

**Imagen 26**      Ubicación de palmeras en zona verde, Fuente: Propia
