**PASANTÍA APOYO A LA SUPERVISIÓN DE OBRAS CIVILES ASIGNADAS
POR PARTE DE LA ALCALDÍA-SECRETARÍA DE PLANEACIÓN DE
FIRAVITIBA COMO AUXILIAR DE INGENIERÍA CIVIL**

**UNIVERSIDAD SANTO TOMÁS SECCIONAL TUNJA
FACULTAD DE INGENIERÍA CIVIL
TUNJA
2019**

Trabajo de pasantía presentado para obtener el título de Ingeniero Civil

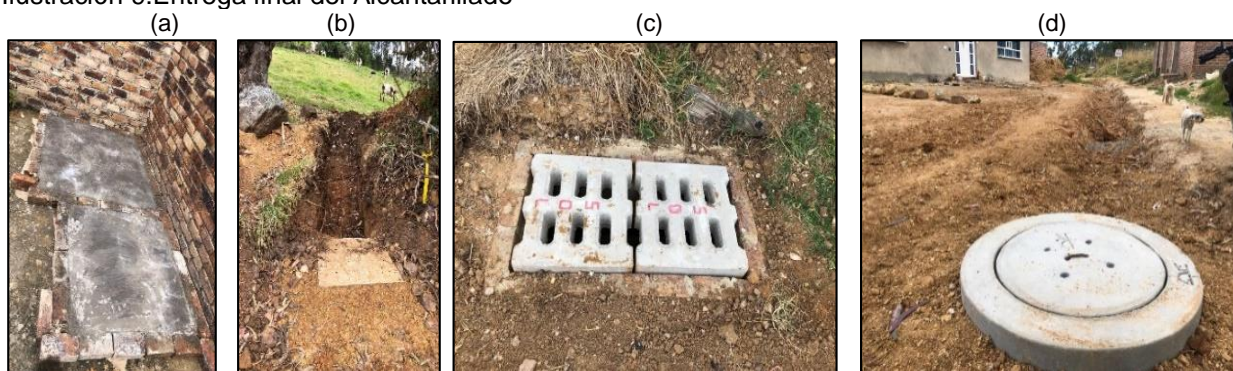
Ilustración 9: Entrega final del Alcantarillado

Para la fase final de la construcción del alcantarillado se presentaron inconvenientes por inclemencias climáticas y el rompimiento en un tramo de la tubería, debido a que no se tomaron las precauciones de las conexiones domiciliarias por parte del contratista, por lo cual se realizó una prórroga de 20 días aumentado en diez millones ciento cuarenta y dos mil cuatrocientos pesos \$10'142.400 para la culminación del objeto contratado. Se construyeron 7 tapas para las cajas de inspección con un concreto de 3000 PSI y dimensiones de 0.80 m de largo, 0.80 m de ancho y un espesor de 0.10m las cuales se encuentra reforzadas con barras No 4 de $\frac{1}{2}$ ". De igual forma se construyeron las tapas para los sumideros, cada uno con sus respectivas rejillas para evitar el paso de material grueso; para el pozo de inspección se utilizó ciclópeo, 800 ladrillos y concreto; seguido se instaló la tapa y el anillo con los cuales se podrá inspeccionar en cualquier momento los daños o hacer el mantenimiento pertinente. Culminando la instalación del alcantarillado, accesorios y elementos estructurales se procedió a realizar el relleno con material de afirmado, compactándose con una plancha vibradora y haciendo el perfilado de la vía, debido a que las tapas de las alcantarillas sobresalían. En la ilustración 9, se observa (a) Tapas de sumidero, (b) Tapas de cajas de inspección, (c) Tapas del alcantarillado y (d) Pozos de inspección.

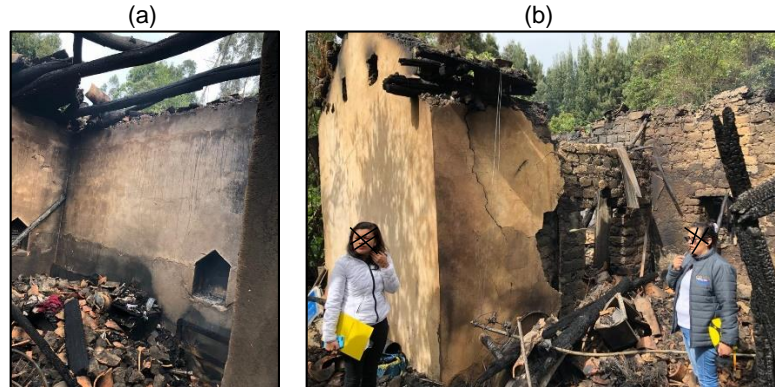
Ilustración 11: Vivienda de la vereda Diravita al Llano.

licencias de construcción teniendo en cuenta el Esquema de Ordenamiento Territorial (EOT). En las visitas realizadas se observaron patologías tales como: Agrietamiento de muros, desprendimiento de material en columnas, fisuras, humedad, techos en bareque y tejas de barro en total deterioro. En la ilustración 11 se observa a) desplome de cubierta, b) desplome de muros de la vivienda afectada en la vereda diravita al llano.

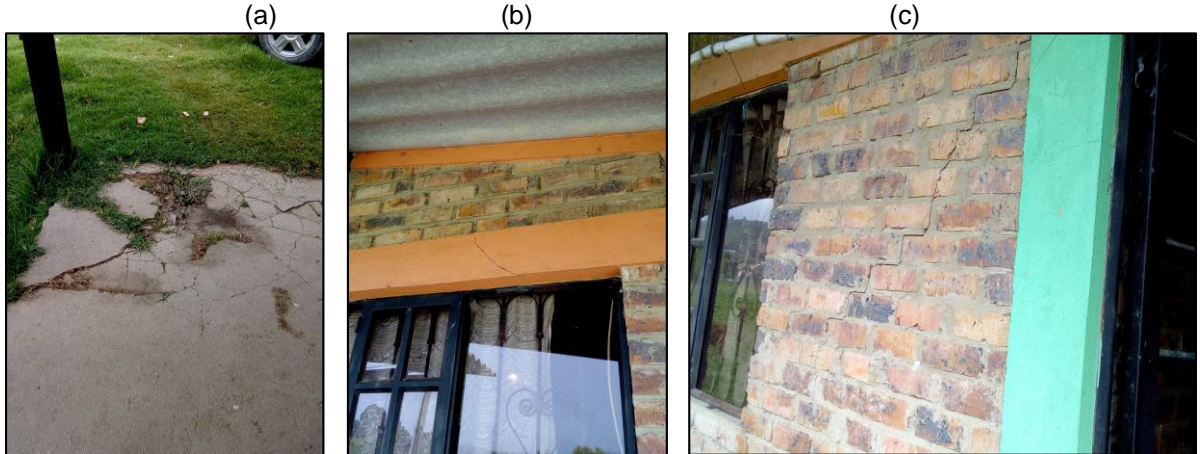
Ilustración 12: Patologías presentes en la vivienda Diravita al Llano.

ilustración 12 a) agrietamiento en pisos, b) fisuras en vigas, c) fisuras en la mampostería, por lo cual se toma la decisión de incluir dicha edificación en el Plan de Mejoramiento.

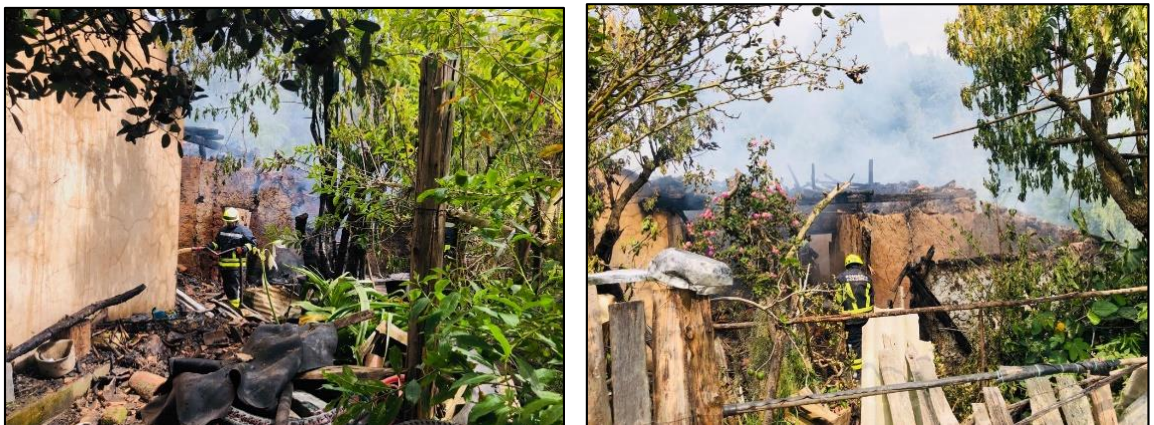
Ilustración 13: Vivienda Incinerada en la vereda Irboa.

Otra emergencia que se atendió fue en la vivienda de la vereda Irboa incinerada en el mes de marzo de 2019; para este inmueble afectado por la acción humana, intervino la administración municipal utilizando el fondo de prevención a desastres, el cual sirvió como recurso para la compra de materia prima y así realizar su debida reconstrucción. En la ilustración 13 se observa la vivienda incinerada en un 50% de su totalidad.

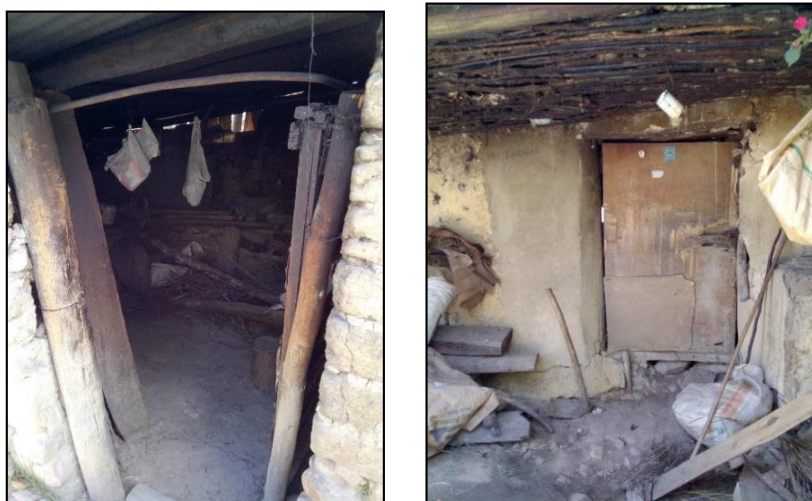
Ilustración 14: Vivienda afectada en la Vereda El Bosque.

En el mes de junio de 2019, se atendió al Señor Francisco Ochoa en la vereda El Bosque, quién presentó como emergencia la filtración de agua al inmueble, debido a que el cauce del río Chiquito arrastro gran parte de su vivienda. También se realizó la visita en la cual se observó que el inmueble carecía de baño y cocina. Teniendo en cuenta lo ocurrido con la vivienda y el habitante perteneciente a la tercera edad, se incluyó en el programa de mejoramiento de vivienda y familias en acción. Como pasante se prestó el apoyo en el diseño de planos arquitectónicos, planos de cubierta y planos estructurales los cuales se corroboran en el anexo E, evidenciando los inmuebles con dos habitaciones, sala, comedor, cocina y un baño. En la ilustración 14 se aprecia el estado de la vivienda afectada por los desastres naturales que en este caso es por fenómenos de inundación.

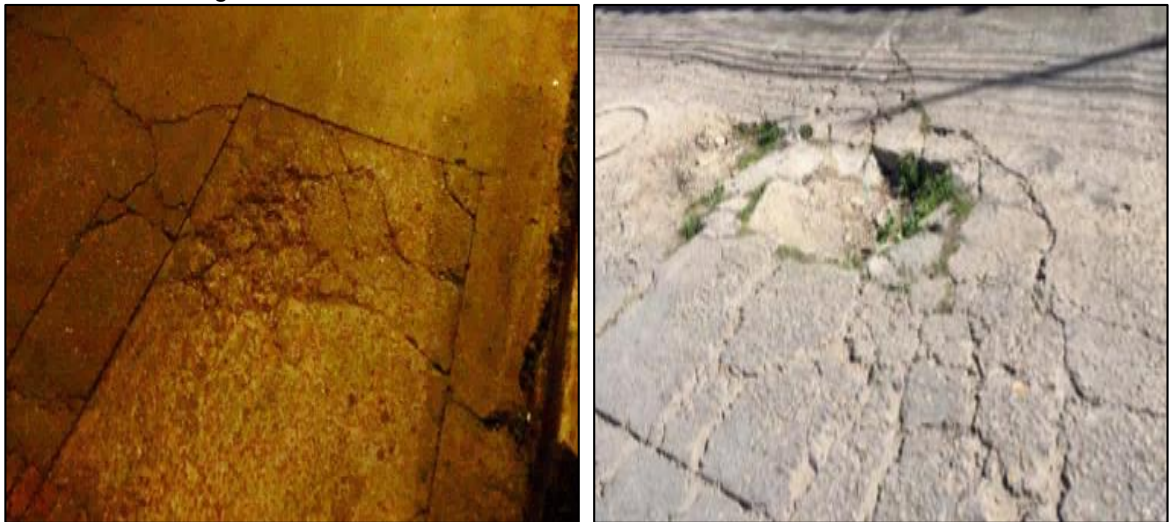
Ilustración 15: Patologías encontradas en la calle del Amor.

En calidad de pasante se realizó la supervisión de la calle del Amor ubicada dentro del casco urbano del municipio, en la que se mejoró la carpeta asfáltica y la rehabilitación de la base, ya que presentaban patologías como la piel de cocodrilo, fisuras y presencia de organismos vegetales que se aprecian en la ilustración 15.

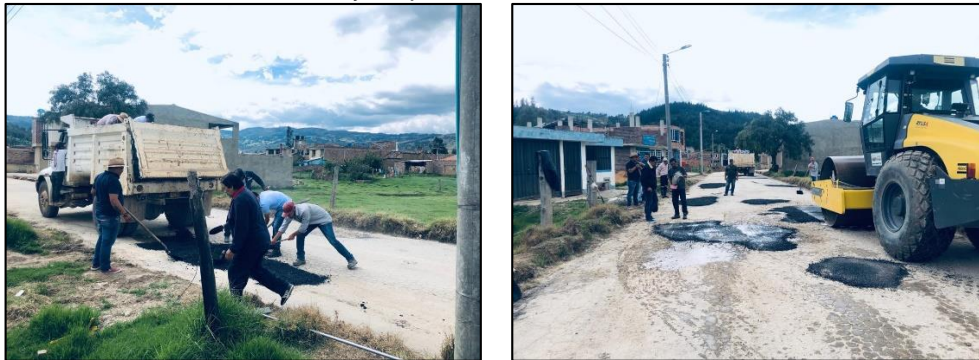
Ilustración 16: Rehabilitación de la base y carpeta asfáltica de la calle del Amor

De igual forma, se realizó la excavación al pavimento de manera manual y con retroexcavadora, teniendo cuidado con las redes de acueducto y alcantarillado. Sin embargo, se presentó la ruptura de un tubo de gas, el cual no se encontraba a la cota requerida por la NORMA TÉCNICA COLOMBIANA NTC 2505 (instalaciones para suministros de gas combustible destinadas a usos residenciales y comerciales) la cual dice que se debe instalar en una zanja con una profundidad mínima de 46cm cuando la tubería pueda estar expuesta a cargas por tráfico vehicular o similar.¹⁹ Por tanto, se retrasaron los trabajos y se identificó como pasante de ingeniería la necesidad de dos alcantarillas, ya que esto provocaba que el agua no fluyera y se formaran las distintas patologías en el pavimento, las cuales no se construyeron por falta de recursos. En la ilustración 16 se observa la rehabilitación y mantenimiento realizado a la calle del amor (entre carrera 13 y 14).

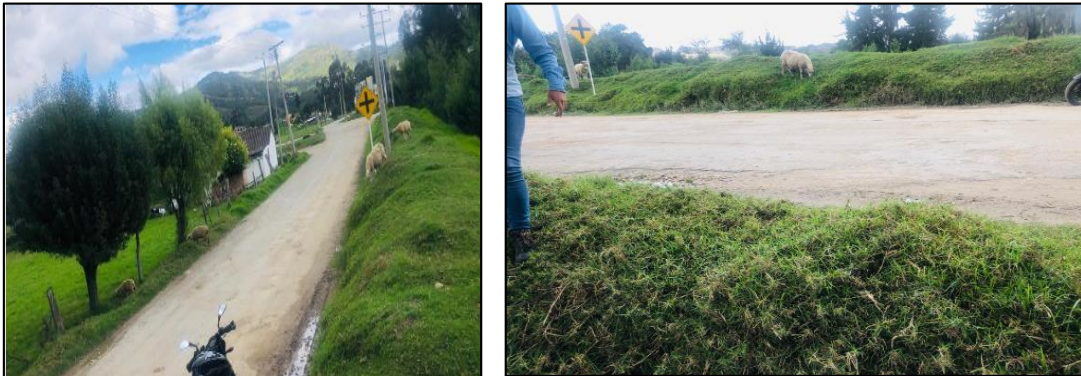
Ilustración 18:Tramo K2+668.2 de la vía BY61.

En la ilustración 18 se observa el tramo K2+668.2 de la vía BY61, en la que se aprecia la falta de una alcantarilla debido a que cuenta con una zanja de regadío a predios que son usuarios de dichas servidumbres. Para la implementación de la alcantarilla se localizó el punto de inflexión para dar curvatura al alcantarillado. Se puede decir también que la representación de este punto puede ser con valores positivos o negativos según su geometría.

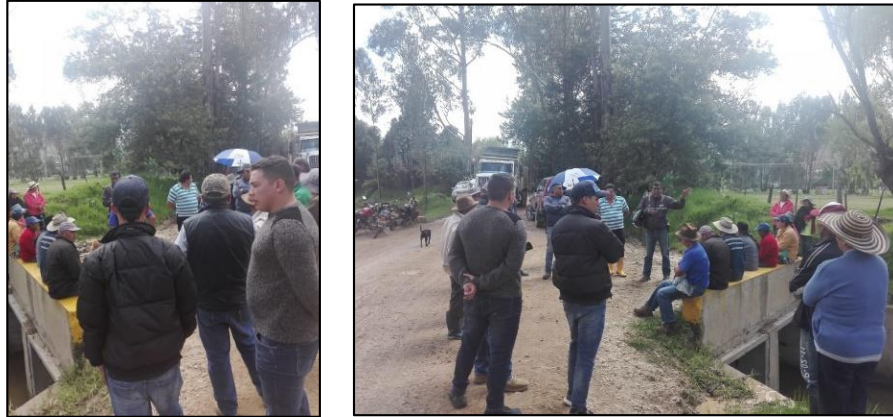
Ilustración 22: Socialización con la comunidad de la vereda Diravita Llano.

provocando que el material de arrastre, lodo, materia orgánica, taponarán dicha estructura en su totalidad; por esta razón se vio afectada la comunidad debido a que se presentó un desbordamiento del cauce, provocando inundaciones en los cultivos circundantes. En las ilustraciones 22 se observa la socialización realizada con las personas en la que se planteó la posibilidad de abrir zanjas y realizar un nivelado de las cotas para evitar problemas de inundación.

Como pasante de la Secretaría de Planeación del municipio de Firavitoba se brindó como aporte la posible solución a la problemática. Para esto se dio aviso a la Unidad de Servicios Públicos para dragar el cauce y se planteó la posibilidad de construir un canal de mayor dimensión aledaño a los cajones del box culvert debido a que el elemento cuenta con 6.60 m de largo y 2.80 m de ancho y cada cajón tiene 1.60 de largo por 1.20 de ancho. Esta solución se brindó con el fin de ampliar la capacidad hidráulica, ya que el elemento estructural no presenta patologías o daños para contemplar la posibilidad de cambio.
