**FORMATO ESTRUCTURA
CURSO OPCIÓN DE GRADO
Especialización Patología de la Construcción**

Estudio patológico de una plataforma de parqueaderos en un conjunto residencial en Bogotá

Universidad Santo Tomás
Facultad de Ingeniería Civil
Especialización en Patología de la Construcción
2025

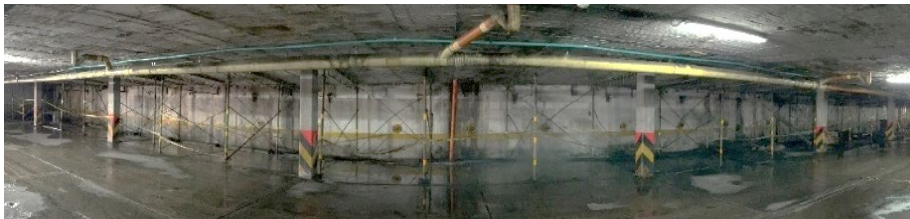
Figura 2:

El 22 de febrero de 2024, se emitió la Resolución 041, por medio de la cual se establece que la zona de parqueaderos que se presenta achurada en la figura anterior, tiene amenaza de ruina, debido al progreso del deterioro y al riesgo de colapso a mediano o largo plazo (Alcaldía Local de Barrios Unidos, 2024). En la **Figura 2**, se puede observar la zona clausurada por el IDIGER, la cual se encuentra con un sistema de apuntalamiento y cintas de demarcación.

Nota. Zona clausurada por el IDIGER.

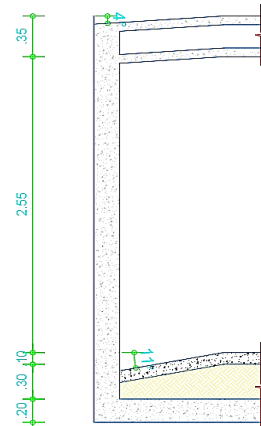
Figura 3:

Entre las afectaciones detectadas se encuentran fracturas en las placas con inclinaciones graficadas en la **Figura 3**, filtraciones de agua y grietas en los muros de contención, que comprometen la integridad y durabilidad de la estructura y requieren medidas de intervención estructural y de impermeabilización.

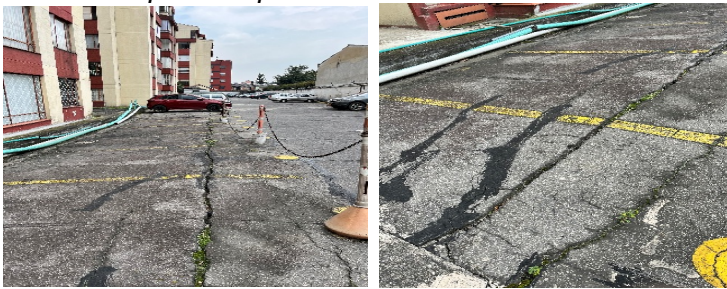
Figura 14:
Inclinación placa superior

| Aspecto analizado | Datos recopilados | Métodos de análisis | Resultados del análisis |
|---|---|---|--|
| Fracturas en placas | Registro fotográfico y visual de fisuras en placas. | Evaluación visual y comparación con NSR-10, título C. | Placa superior inclinada 4°, inferior 11°. Las fracturas permiten el paso de agua, generando deterioro del refuerzo y pérdida de resistencia estructural, esto representa un riesgo significativo de falla parcial o colapso. |

| Aspecto analizado | Descripción | Hallazgos | Recomendaciones |
|---|---|--|--|
| Placa superior e inferior en concreto reforzado | Placas que funcionan como áreas de parqueaderos, presentan fisuras y agrietamientos | Fracturas inclinadas: superior 4° , inferior 11° , causadas por asentamiento diferencial y cargas concentradas; grietas permiten paso de agua, comprometen la continuidad estructural y aceleran la corrosión del refuerzo, afectando durabilidad de la plataforma y la seguridad por la baja resistencia. | <ul style="list-style-type: none"> • Refuerzo de placas; adición de barras de acero como conectores. • Reparación de grietas mediante inyección epóxica Impermeabilización y control de humedad. |

| Área/ componente | Propuesta de intervención | Objetivo |
|---|--|--|
| Placa superior e inferior en concreto reforzado | <p>Reparación y refuerzo parcial de la placa en la zona en donde se encuentran las fracturas (NSR 10, título C y ACI 546R:), se realizará teniendo en cuenta:</p> <ul style="list-style-type: none">• Apuntalamiento temporal de placa aérea.• Corte y retiro de la placa con inclinación.• Inyección de resina epóxica en las grietas en estado activo.• Adición de conectores y barras de acero.• Construcción de nueva losa de reemplazo parcial con malla electrosoldada o barras de refuerzo.• Impermeabilización superficial. | <ul style="list-style-type: none">• Restaurar continuidad estructural.• Recuperar capacidad resistente y rigidez.• Mejorar la durabilidad frente a cargas de servicio y agentes ambientales.• Evitar progresión de fisuras por cargas de servicio y eventos sísmicos. |

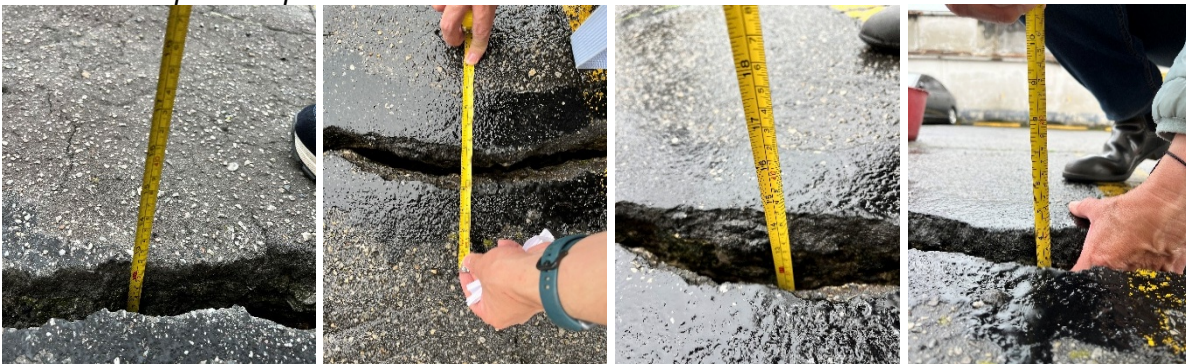
Figura 16:
Fracturas en placa superior

| PATOLOGÍA EN LA CONSTRUCCIÓN | | | | | | | | | | | | | |
|--|---|---|---|---|---|---|---|---|---|---|---|---|---|
| Se evidencian grietas y fracturas de la placa. En zonas donde se encuentra la fractura en la placa el IDIGR procedió a clausurar la zona. La causa primaria que afecta es el <i>asentamiento diferencial</i> atribuido a la capacidad portante del sueto. Esta causa primaria <i>DEBE SÍ O SÍ</i> eliminarse o cualquier intervención que se haga no va a tener mayor supervivencia. | | | | | | | | | | | | | |

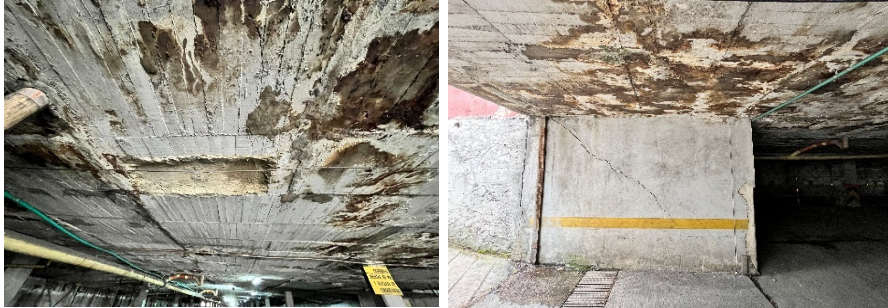
Figura 17:
Humedad placa superior

| PATOLOGÍA EN LA CONSTRUCCIÓN | | | | | | | | | | |
|--|---|---|---|---|---|---|---|---|--|--|
| La humedad por filtración fue ocasionada por aberturas que se encuentran en la placa superior, las grietas empezaron a desarrollarse con el paso del tiempo y el asentamiento, y las fisuras en placa fueron ocasionadas posiblemente por retracción en el concreto y por agentes químicos relacionados a residuos líquidos y gases de los vehículos. La humedad por capilaridad se presenta porque el suelo de fundación es un suelo con alta presencia de agua en sus poros, y por el nivel freático, no se sabe si la construcción se hizo acorde a los diseños estructurales, razón por la cual, se puede decir que las medidas de manejo de agua subterráneas no fueron las suficientes para evitar la presencia de estas patologías. Una vez realizado el reforzamiento en cimentación para eliminar el asentamiento, se recomendaría separar la mampostería directamente de la placa con poliestireno y adicionar impermeabilizantes. | | | | | | | | | | |

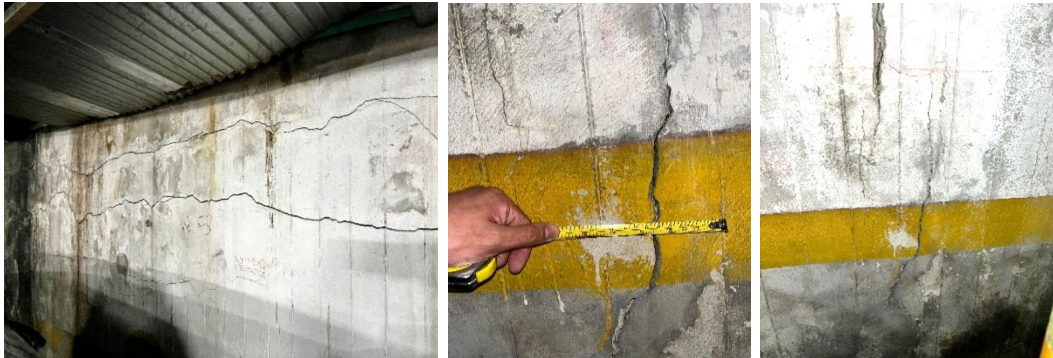
Figura 18:
Afectaciones muros de contención.

| Aspecto analizado | Datos recopilados | Métodos de análisis | Resultados del análisis |
|---|---|---|--|
| Desconexión de muros de contención | Inspección visual de juntas y uniones muro-plataforma. | NSR-10, capítulo H.8 | La separación entre muros y plataforma provoca que los muros trabajen en voladizo, reduciendo su resistencia y aumentando la vulnerabilidad frente a cargas permanentes y sísmicas, afectando la seguridad general de la estructura. |

| PATOLOGÍA EN LA CONSTRUCCIÓN | | | | | | | | | | | | |
|--|---|---|---|---|---|---|---|---|---|---|---|---|
| Se evidencian grietas y fisuras, algunas de ellas ya se han intervenido, pero por el asentamiento se siguen abriendo. Se ve la aparición de organismos vegetales en las cavidades. | | | | | | | | | | | | |

| Área/ componente | Propuesta de intervención | Objetivo |
|---|--|--|
| Muros de contención | <p>Reforzamiento y reconexión de los muros a la placa (NSR-10, capítulo H.8) mediante:</p> <ul style="list-style-type: none">• Nuevo acero de refuerzo.• Anclajes y pernos epóxicos a la placa.• Impermeabilización. | <ul style="list-style-type: none">• Restablecer el comportamiento monolítico frente a empujes laterales.• Reducir riesgo de falla por empujes y sismos. |

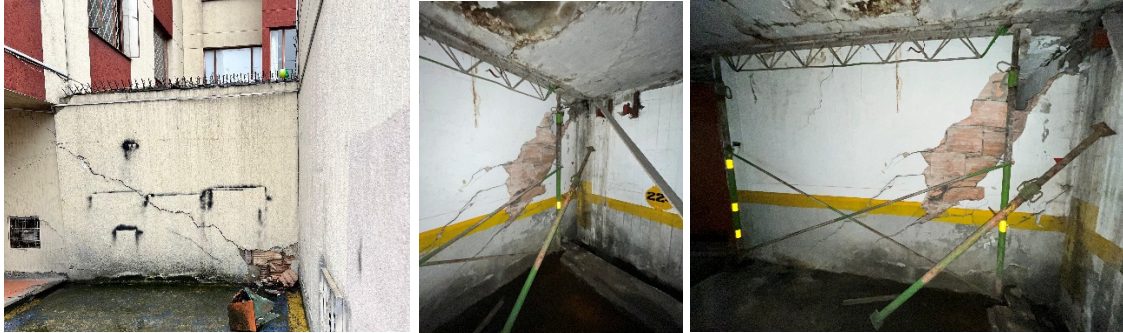
Figura 20:
Afectaciones muros no estructurales.

| Aspecto analizado | Descripción | Hallazgos | Recomendaciones |
|---|--|---|--|
| Muros de mampostería no estructural | Muros presentan grietas y fisuras que comprometen la integridad y funcionalidad. | Fisuras < 0.5 mm y grietas > 2.5 cm causadas por asentamiento diferencial y humedad; afectan la funcionalidad de los espacios y aumentan riesgo de desprendimiento de recubrimientos, generando posibles riesgos para usuarios y vehículos. | <ul style="list-style-type: none"> • Demolición y reconstrucción con bloques perforados, y acero de refuerzo. • Juntas de dilatación. • Impermeabilización. |

| PATOLOGÍA EN LA CONSTRUCCIÓN | | | | | | | | | | | | |
|--|---|---|---|---|---|---|---|---|---|---|---|--|
| El desprendimiento de los materiales que constituyen el muro ha sido un proceso secundario ocasionado por el asentamiento diferencial en la plataforma. El muro debe ser intervenido, presenta un grave deterioro, y amenaza de ruina. | | | | | | | | | | | | |

| Área/ componente | Propuesta de intervención | Objetivo |
|---|--|--|
| Muros de mampostería no estructural | <ul style="list-style-type: none">• Demolición y reemplazo (NSR 10, título D).• Reparación con inyección, refuerzo y anclajes.• Impermeabilización. | <ul style="list-style-type: none">• Eliminar riesgo para los residentes y eliminar la propagación de daños.• Mejorar el desempeño de los muros. |
