# **Estudio Patológico para el Hospital Santander Municipio de Caicedonia - Valle del Cauca**

**Especialización en Patología de la Construcción – Cohorte 2019-2**

**Trabajo Profesional Integrado – TPI para optar al Título de  
Especialistas en Patología de la Construcción**

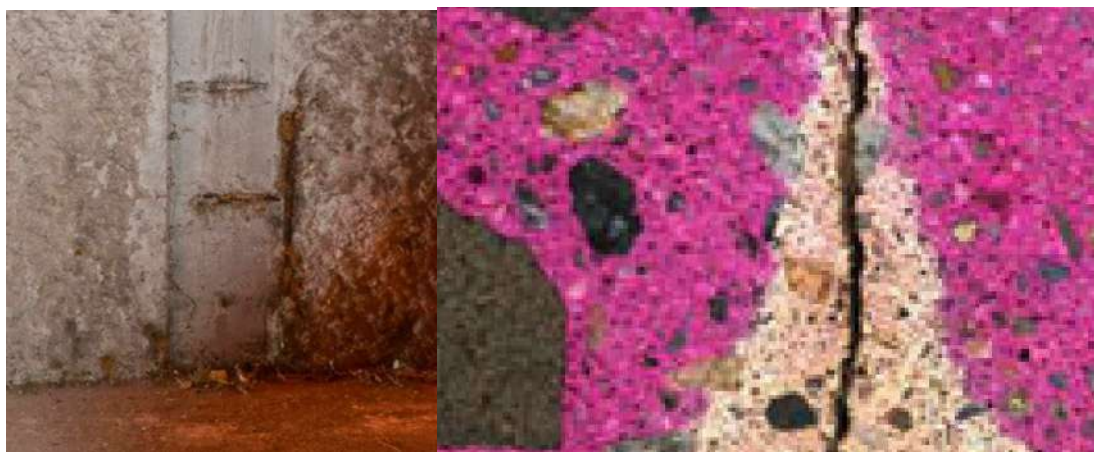
**Figura 11. Ensayo de Carbonatación. Fuente: Elaboración propia**

En la Figura 11 se puede observar los resultados de la prueba de Fenolftaleína para evidenciar las zonas y niveles de Carbonatación, la realizó el Ingeniero Civil M. Sc. Pedro Antonio Valencia Correa con Matrícula Profesional 63202-26145 QND (las Imágenes en Fichas de Historia Clínica se pueden observar en el Anexo G).

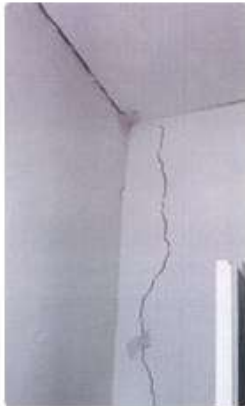
**caso # 2**

ASIENTO DIFERENCIAL

**MEDIDAS CORRECTIVAS SUGERIDAS**

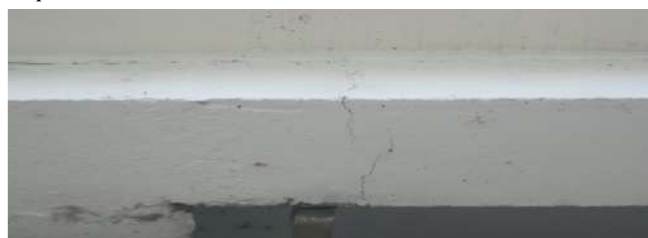
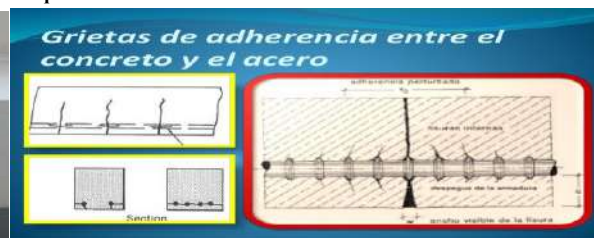
Observaciones: Se presentan problemas superficiales debido a la utilización de materiales inadecuados

Se detectaron fisuras con un Ancho menor a 0,4 milímetros. Por lo general no requieren ningún tratamiento. Son estáticas y se las llama telas de araña. Se debe aplicar un recubrimiento elastomérico (en general, con tres manos es suficiente).

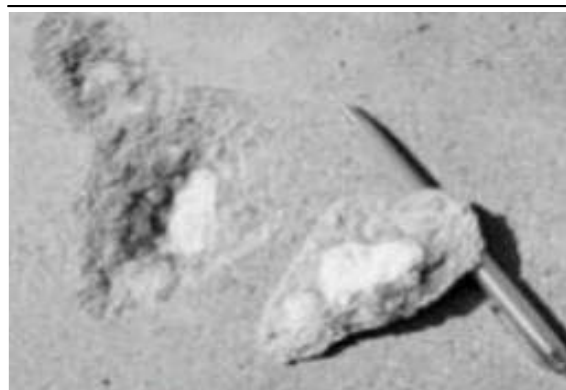
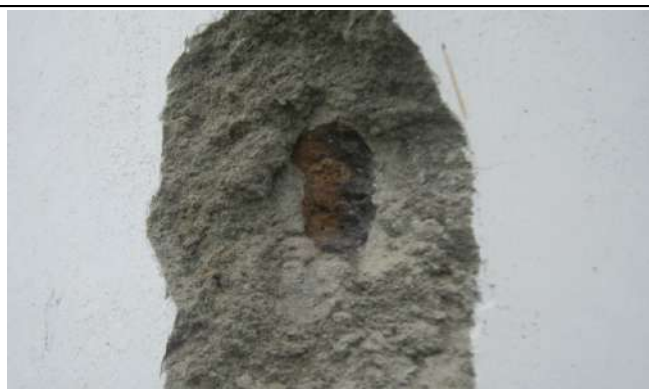
**Observaciones:** Se presenta en la fachada

**Concepto:** La erosión se presenta en pequeñas porciones de superficie del hormigón, debido a la presión interna localizada que deja un cráter poco profundo generalmente cónico

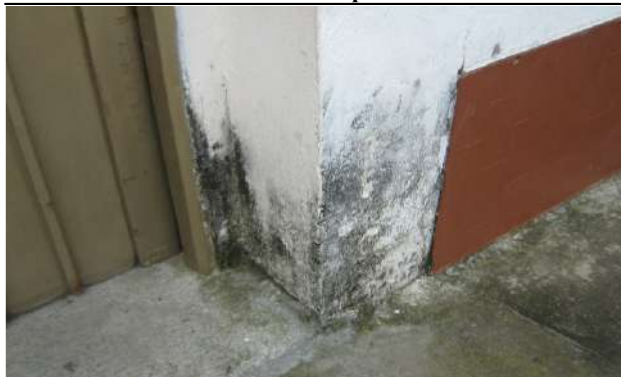
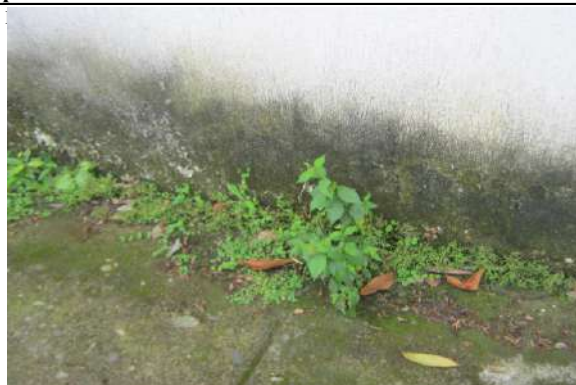
Concepto: Ésta humedad se debe a la capilaridad y filtración de las aguas lluvias. Se recomienda hacer inyecciones con get grouting al suelo para tapar los poros y así evitar que el agua ascienda hacia el muro.

**Observaciones:** Se recomienda impermeabilizar con un Sika impermeabilizante Fill 300 Thermmic

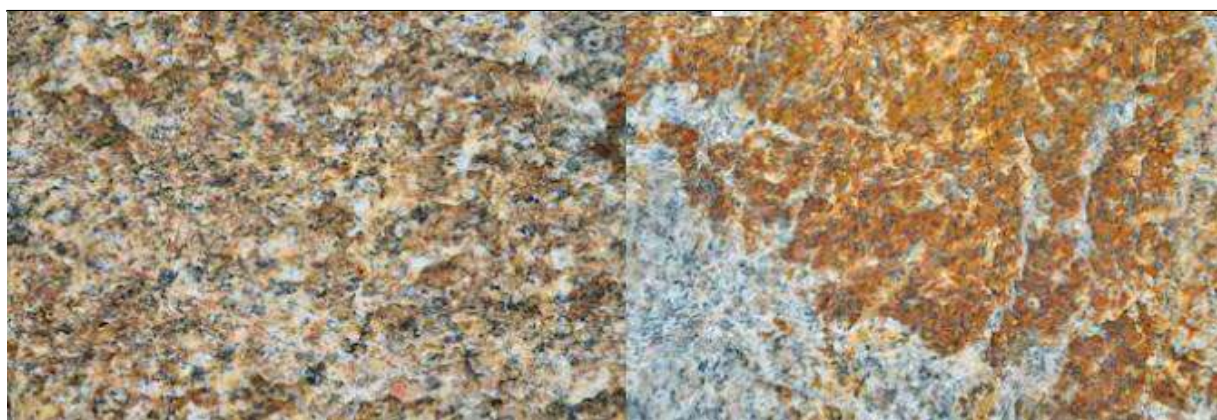
**Observaciones:** Se extrajeron tres núcleos, el primero en la viga para determinar la carbonatación.

**Concepto:** Los hidróxidos de calcio, sodio y potasio, disueltos en el componente acuoso del concreto, son los responsables del elevado pH que actúa como protector del acero, y es cuando el CO<sub>2</sub> penetra en el concreto que se produce una reacción entre los hidróxidos de la fase líquida intersticial y los compuestos hidratados del cemento, de tal manera que cuando todo el Ca(OH)<sub>2</sub>, Na(OH) y K(OH) presentes en los poros han sido carbonatados, el PH empieza a decrecer, dando como resultado un medio ácido que produce un constante y progresivo efecto corrosivo en el acero.

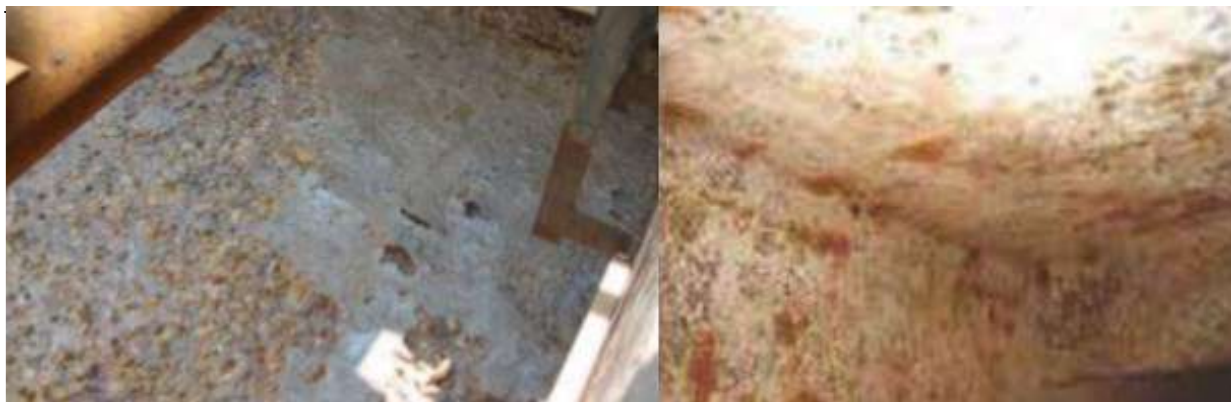
**Observaciones:** Se presenta en la sala de cirugía y fachada

**Concepto:** Se presenta una carbonatación del concreto por la pérdida del PH. El dióxido de carbonico atmosférico, reacciona con la humedad de los poros del concreto.

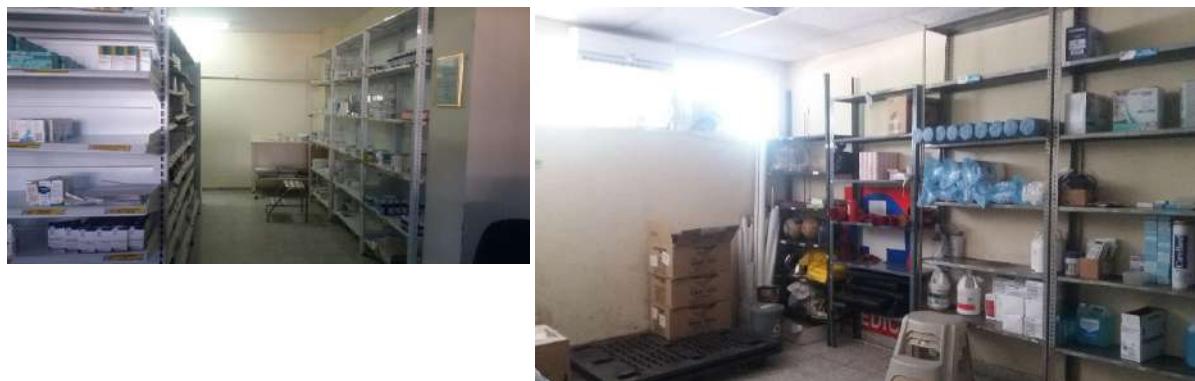
Los almacenes y depósitos están dispersos en el hospital y algunos no tienen acceso desde la calle.

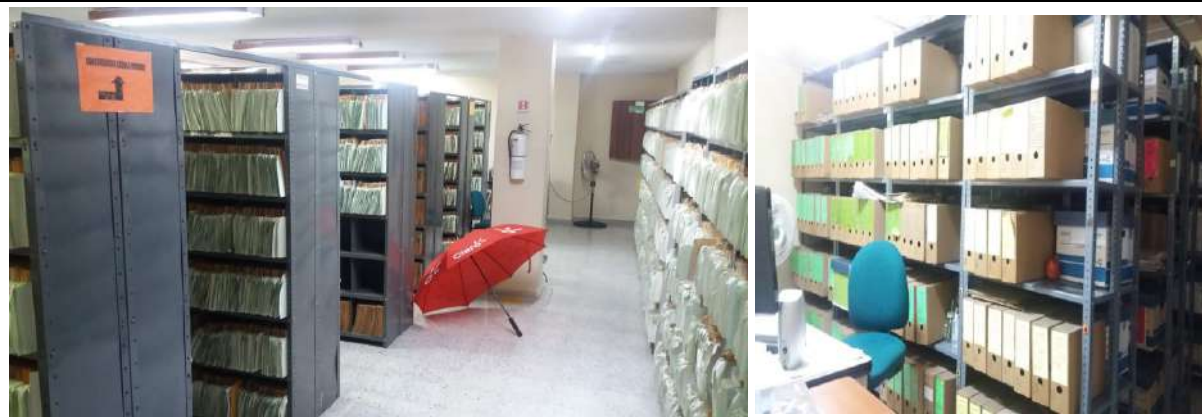
Teniendo en cuenta que existen varios espacios destinados para el área de archivo se puede concluir que el espacio existente para este servicio es insuficiente y que se debe redistribuir dichos espacios.
