Estudio Patológico y Propuesta de Intervención para 1 Kilómetro de Vía en el
Corregimiento el Totumo del Municipio de Ibagué Tolima

Universidad Santo Tomas
Facultad de Ciencias y Tecnologías
Especialización en Patología de la Construcción
Ibagué – Tolima
2018

Proyecto presentado para optar el título de Especialista en Patología de la
Construcción

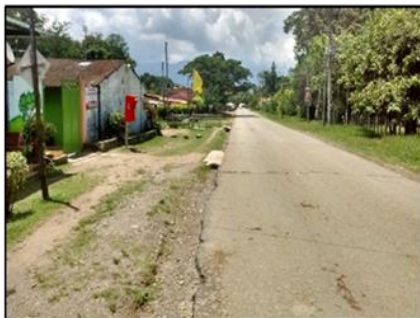
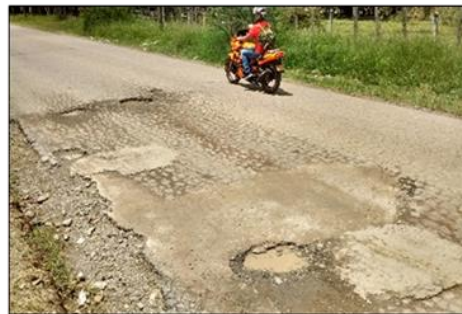
La calificación que le damos a este tipo de lesión de desplazamiento de bordes es de 1,5 estado muy malo, tramo para reconstrucción, este tipo de lesión se presenta en todo el tramo vial debido a la falta de bermas y cunetas para la protección de la capa asfáltica.

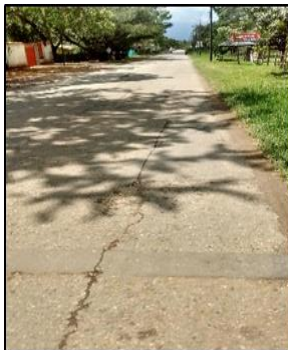
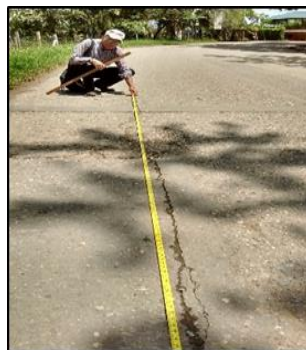
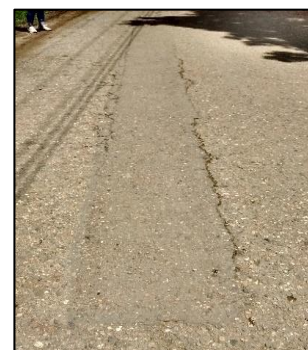
La calificación que le damos a este tipo de lesión de fisuras longitudinales es de 2,8 regular, tramo para mantenimiento, esta lesión se presenta en todo el tramo vial debido a la fatiga del pavimento.

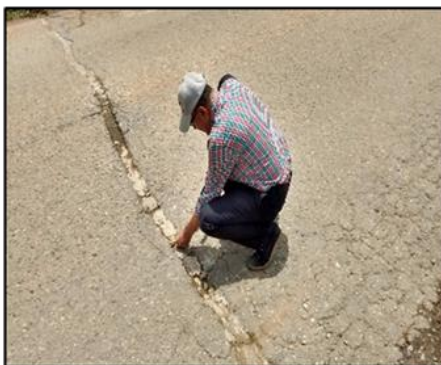
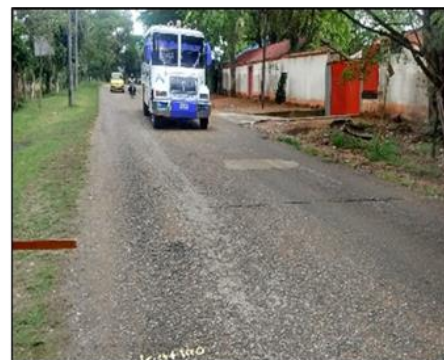
La calificación que le damos a este tipo de lesión fisuras longitudinales es de 2,5, estado malo, tramo para rehabilitación estas fisuras se deben a contracción de la capa asfáltica por bajas temperaturas y a la expansión por altas temperaturas. Alrededor de estas fallas se presenta otro tipo de lesiones.

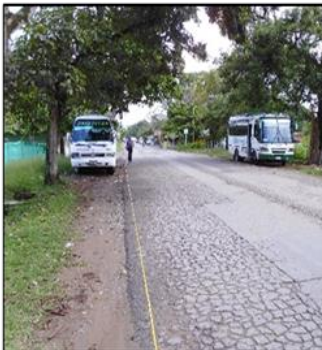
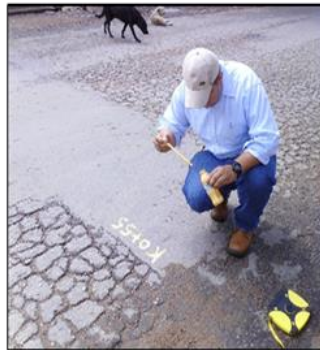
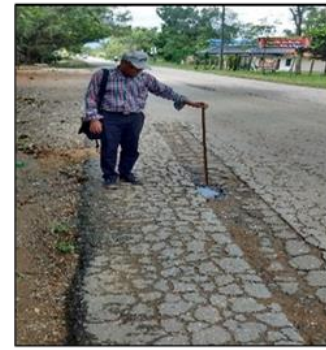
La calificación que le damos a este tipo de lesión fisuras en bloque es de 1,5 estado muy malo, tramo para reconstrucción. Este tipo de falla solo ocurre en áreas sometidas a tránsito repetido y al desgaste acelerado de la carpeta asfáltica. Este tipo de lesión se presenta en gran parte del tramo vial.

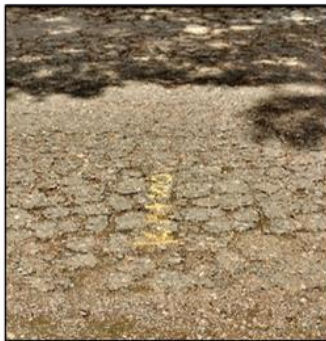
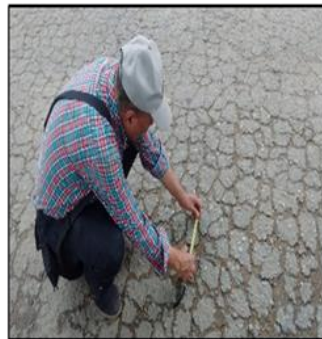
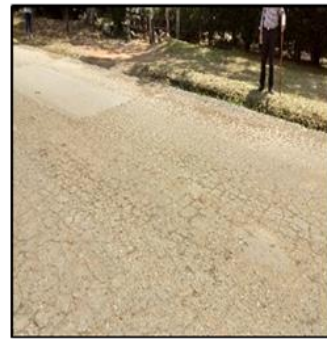
La calificación que le damos a este tipo de lesión piel de cocodrilo es de 1,5 estado muy malo tramo para reconstrucción. Este tipo de lesión presenta un conjunto de grietas interconectadas, las cuales se producen por la falla y fatiga de la carpeta asfáltica a causa de la acción repetitiva de las cargas de tránsito.

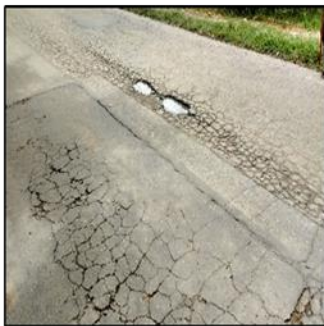
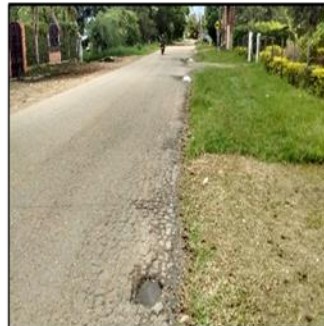
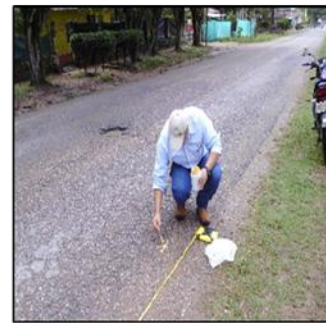
La calificación para este tipo de lesión ojo de pescado es de 2,0 estado malo tramo vial para rehabilitación debido a que este tipo de lesión empieza con piel de cocodrilo y a medida que va avanzando el deterioro se va convirtiendo en ojo de pescado produciéndose desprendimiento de trozos de la carpeta asfáltica.

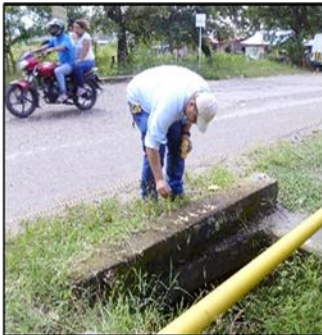
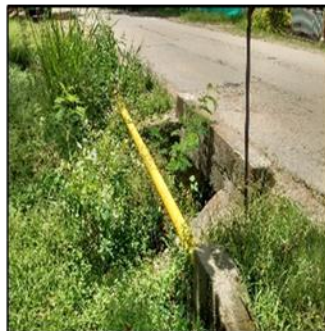
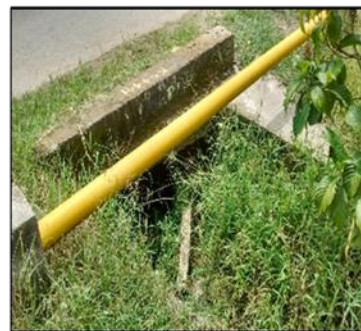
La calificación para la estructura de la alcantarilla es de 2,5 estado malo elemento para rehabilitación y limpieza, en estos momentos la alcantarilla no presenta una funcionalidad optima debido a que se encuentra colmatada por vegetación y tierra dentro de su tubería.

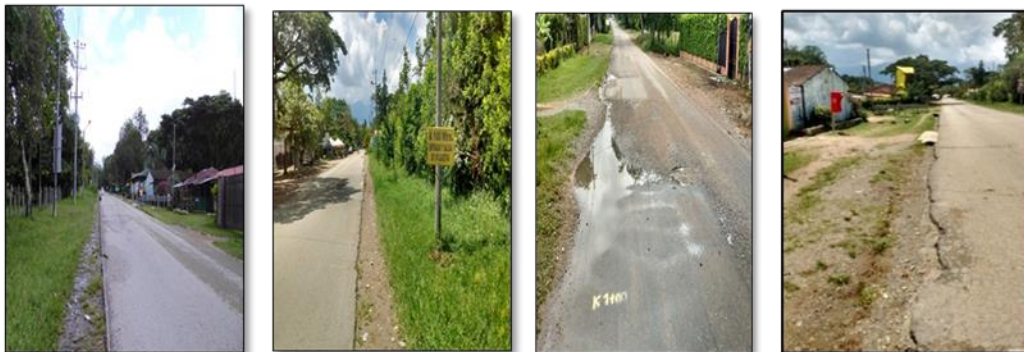
La calificación para este tipo de cunetas en tierra es de 1,5 estado muy malo tramos para reconstrucción en concreto. Se evidencia el pésimo estado de esas cunetas ya que no presentan una funcionalidad aceptable, generando que la estructura del pavimento presente un acelerado deterioro afectando su capa asfáltica y granulares haciendo que se presenten desprendimientos.
