PASANTÍA: APOYO TÉCNICO CONTROL URBANO DE LA OFICINA ASESORA
DE PLANEACIÓN DEL MUNICIPIO DE DUITAMA – BOYACÁ

UNIVERSIDAD SANTO TOMÁS
FACULTAD DE INGENIERÍA CIVIL, BOYACÁ

Trabajo de Grado –Modalidad Pasantía para optar por el título de Ingeniero Civil

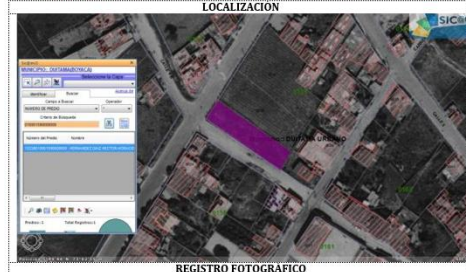
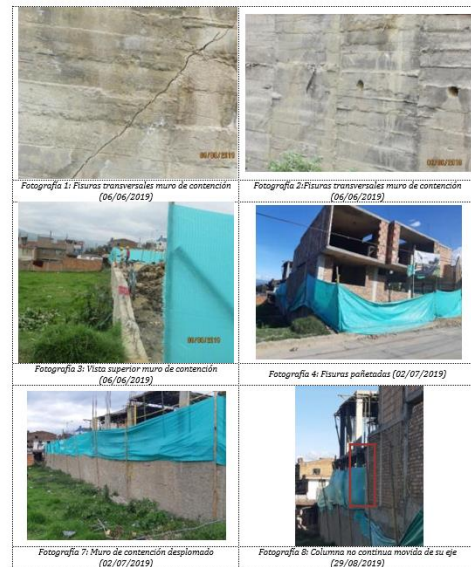
La Oficina Asesora de Planeación se permite informarle que el día 29 de Agosto de 2019, realizó visita de inspección a la dirección presentada a continuación, lugar en el que se presenta construcción en modalidad de obra nueva con licencia distinta a lo aprobado en los planos.

DIRECCIÓN	Carrera 3 N° 4B - 06
PRESUNTO RESPONSABLE	PABLO ANDRES SANTIAGO BERDUGO
CODIGO CATASTRAL	010001590008000
ESTRATO	2
INFRACCIÓN	OBRA DIFERENTE A PLANOS APROBADOS
AREA DE INFRACCION	290,38 m2

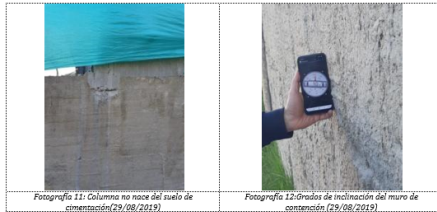
Imagen 5- Obra diferente a lo aprobado en la licencia, Barrio las Delicias

Fotografía 11: Columna no hace del nivel de cimentación(29/08/2019)

Fotografía 12:Grados de inclinación del muro de contención(29/08/2019)

En el sitio de la inspección ocular el día 06/Junio/2019 (fotografías 1,2,3) se observó que el muro de contención presenta agrietamiento transversal y este encuentra desplomado, el cual soportaba cargas laterales del relleno únicamente.

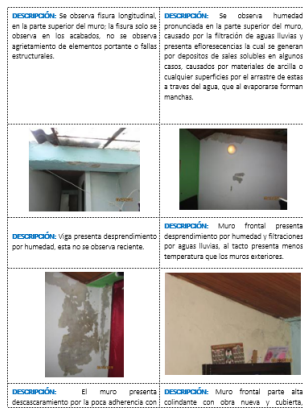
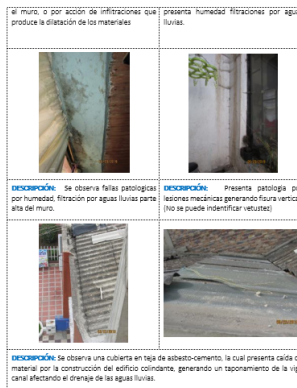
Imagen 16 - Respuesta cuestionario administrativo, edificio en el Barrio Soatama causando daños a bien colindante.

Los muros internos colindantes de la vivienda presentan, humedad, desprendimiento del material y se observó fisuración en el muro posterior del primer nivel, en [anexo](#) no se observan fallas estructurales, igualmente se observó caída de material de obra sobre la cubierta y sobre viga canal frontal. Se observó una DILATACIÓN entre las dos construcciones la cual permite infiltración de aguas lluvias en el muro de fondo.

- Se recomienda revisar las actas de veredicta para verificar el estado interior de la vivienda.
- Se recomienda el manejo de la dilatación entre las dos edificaciones (alternativa: **tapaca**, sobre dilatación que conduzca aguas lluvias hacia viga canal).

- Se recomienda hacer las modificaciones menores internas y reparaciones localizadas pertinentes.
- La obra nueva, debe cumplir lo establecido según el **Acuerdo 039 de 2009 (POT INTERIOR)** contenido en el documento en obra, todo constructor y propietario de una obra urbanística o arquitectónica debe garantizar a la Administración Municipal que los procedimientos que permitan coexistir estas viviendas las condiciones de seguridad, tenencia y no ocasionar daños a terceros, a vida humana o a propiedades particulares, ni a poner en peligro la integridad de los peatones o transeúntes. Para tal fin, deberán constituirse o instalarse las defensas y estructuras provisionales para la seguridad de los obreros de los peatones, de los vehículos que transiten por la calle y de las propiedades aledañas.

Se debe intervenir haciendo la debida evaluación que permita comprender la naturaleza de los daños en este caso no se observa un riesgo inminente para los habitantes en cuanto a daños estructurales, sin embargo las habitaciones o espacios afectados presentan un olor por la humedad y de continuar la filtración. A LARGO PLAZO los elementos que cumplen la función de goterones pueden perder valores de resistencia de material (porosidad).

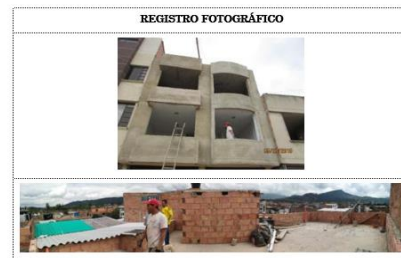
DIRECCIÓN	Calle 20 N 45 - 46
PRESUNTO RESPONSABLE	MIGUEL ANGEL SALAMANCA PEREZ & DORA INES PEREZ SIABATO
CÓDIGO CATASTRAL	010004010021000
ESTRATO	3
INFRACCIÓN	Obra diferente a lo aprobado mediante licencia
AREA DE INFRACCIÓN	71,70 m2
LOCALIZACIÓN

En la inspección ocular realizada al predio en mención, se observó el adelanto de la construcción de tres niveles, sin embargo revisados los planos arquitectónicos aprobados por la Curaturía Urbana 305, no concuerdan de la obra ejecutada (**modo posterior y planta de cubierta en segundo y tercer nivel**), solicitamos que en el menor tiempo posible se tomen los correctivos y se impongan las sanciones previstas en la ley. El responsable de lo anterior está incumpliendo con lo siguiente:

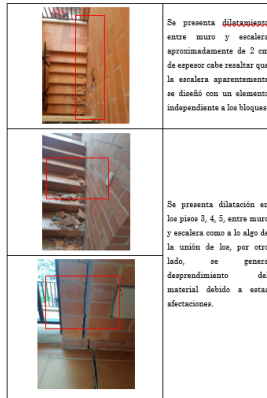
Imagen 26 - Concepto patológico, Conjunto Residencial Real Alamos.

ELEMENTO ESTRUCTURAL	DESCRIPCION
 	Patología Primaria: En placa de entrepiso se presenta agrietamiento vertical paralelo a la viga, con espesor 1 cm, trayendo al elemento, afectando la condición del material y capacidad ante sollicitaciones de cargas verticales y horizontales. Patología Secundaria: Como resultado al agrietamiento se presenta el

desprendimiento del material y exposición de acero de refuerzo (grafías).
 	La unión entre muro divisorio y viga presenta agrietamiento transversal provocado por asentamiento diferencial.
 	Se observa falla en muro estructural/desprendimiento de material agrietamiento por cortante, caída frontal del bloque en el muro exterior colindante con las escaleras. La patología se presenta en el muro tanto cara exterior que da a las escaleras como internamente en el panello.

Se presenta **dilatamiento** entre muro y escalera aproximadamente de 2 cm de espesor cabe resaltar que la escalera aparentemente se diseñó con un elemento independiente a los bloques.

Se presenta dilatación en los pisos 3, 4, 5, entre muro y escalera como a lo alto de la unión de los, por otro lado, se genera **desprendimiento** del material debido a estas afectaciones.

Por otro lado, la mayor deficiencia de las respectivas patologías se define en el bloque correspondiente a los apartamentos con nosomenclaturas 3 y 4, a causa posiblemente a causa de un **asentamiento diferencial**, que presenta la torre 5.

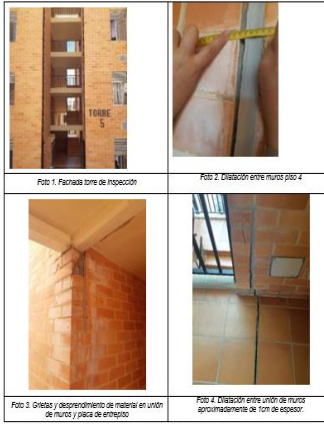
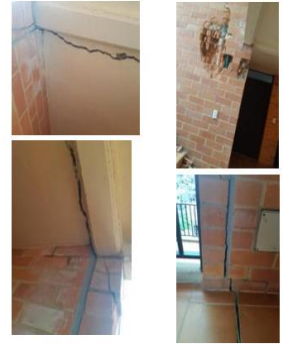
Se observa que en el muro interno presenta agrietamiento paralelo a las uniones de espesor aproximado 1 cm en el piso tres (3), el cual aumenta hasta aproximadamente >2 cm en la placa del último nivel, sin embargo, el agrietamiento se observa igualmente en las placas de entablo de las escaleras, también desprendimiento de material de mampostería en muros estructurales, las escaleras se encuentran con un elemento independiente el cual no es parte del sistema de

resistencia sísmica, a los dos subbloques de la torre 5 ya que esta no se encuentra fijada a los muros y se observan dilatación en los puntos fijos del entablo. Igualmente se observan que los muros divisorios afectados son solo los del bloque A entre la escalera y la placa de entablo de cada nivel. El piso del área de acceso a la torre, presenta una superficie deforma, se observa levantamiento de tabletas

Finalmente, se menciona en el informe que la Torre 5 de estudio presenta diversas patologías en su estructura a causa de tres principales factores, inicialmente los estudios previos no fueron tenidos en cuenta para el proceso constructivo especialmente el estudio de suelos y recomendaciones del geotécnico, lo segundo es que para todo el predio se diseñó muros tipo y una torre tipo independientemente de la topografía y condiciones especiales del suelo y para finalizar probables los
