ESTUDIO PATOLÓGICO PARA INTERVENCIÓN DE 5,5 KILÓMETROS DE VÍA QUE  
CONDUCEN DEL CENTRO POBLADO LA Balsa, AL CENTRO POBLADO DE BOCAS DEL  
GUAYURIBA EN EL MUNICIPIO DE PUERTO LÓPEZ – META.

Presentado por:  
Diego Andrés Garay Lozano  
Mayerly Andrea Espinosa Suarez

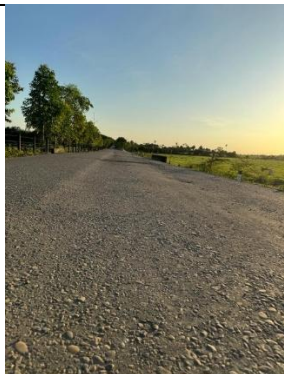
Aspecto analizado	Datos recopilados	Métodos de análisis	Resultados del análisis
Estado del paciente "Cabezas Duras"

Análisis descriptivo y exploratorio	Desintegración superficial de la carpeta asfáltica, no afectan las capas inferiores, se observó que es la patología que más afecta la vía, ya que se presenta durante todo el recorrido, exceptuando los sectores que se encuentra en buen estado, esto debido a la deficiencia de liga con la capa subyacente o también por el insuficiente espesor que presenta la capa de rodadura,

Puesto que aproximadamente como máximo su espesor es de 2 cm.
Estado del paciente "Piel de cocodrilo"

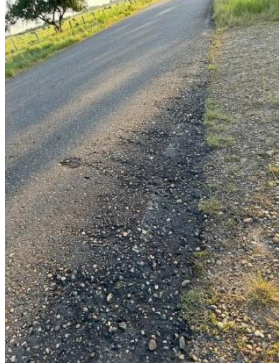
Análisis descriptivo y exploratorio	Esta es una lesión que se encontró de manera repetitiva con puntos más críticos que otros, caracterizándose por ser una lesión que afecta la estructura y la capa de rodadura.
Estado del paciente "Baches"

LIGERA:	Lechada superficial en cada área afectada.		EN ESTE SUJETO DE ESTUDIO LAS LESIONES DE PIEL DE COCODRILO, HAN TRASENDIDO A OTRO TIPO DE PATOLOGIA, ES DECIR QUE INICIARON COMO PIEL DE COCODRILO PERO SE CONVIRTIERON EN BACHES POR LA PERDIDA DE LA CAPA DE RODADURA Y POSTERIOR EXPOSICIÓN DE LA ESTRUCTURA DEL PAVIMENTO
MEDIA:	Lechada superficial en todo el tramo.	X	
FUERTE:	Recuperación de la capa de rodadura (carpeta) y parte de base para estabilización como refuerzo. Nueva capa de rodadura

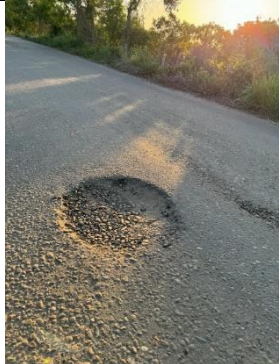
Análisis descriptivo y exploratorio	Estas lesiones se encontraron en menor cantidad y esporádicamente, con grado de afectación leve, se aduce entre las causas que la lesión se provoca por falta de mantenimiento y aumento en el volumen de TPD.
Estado del paciente "Desintegración de Bordes"

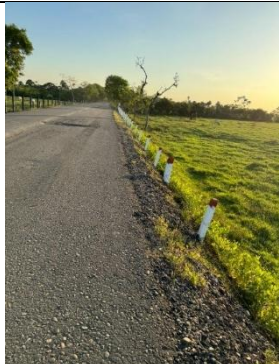
Análisis descriptivo y exploratorio	Esta lesión se presenta en gran parte de la vía, generada por el tipo de vehículos que transitan por la vía, al no contar con una berma que les genere la seguridad de transitabilidad, ocasionando que los vehículos se orillen y las cargas queden en los bordes del pavimento, donde no está confinado

<b>SOLUCIONES ALTERNATIVAS, TIPOS DE INTERVENCION</b>		<b>OBSERVACIONES</b>
BAJO:	Tratamiento aislado en mantenimiento rutinario. Bacheo	LA NO EXISTENCIA DE BERMAS, FACILIA EL DETERIORO DEBIDO A LA TRANSFERENCIA DE CARGAS DIRECTAS AL BORDE DEL PAVIMENTO
MEDIA:	Tratamiento aislado y nueva capa de rodadura (carpetas) para refuerzo en el tramo afectado.	
ALTA:	Recuperación de la capa de rodadura y base para estabilización en 15 ó 20 cm. Agregar nueva capa de rodadura del espesor necesario.

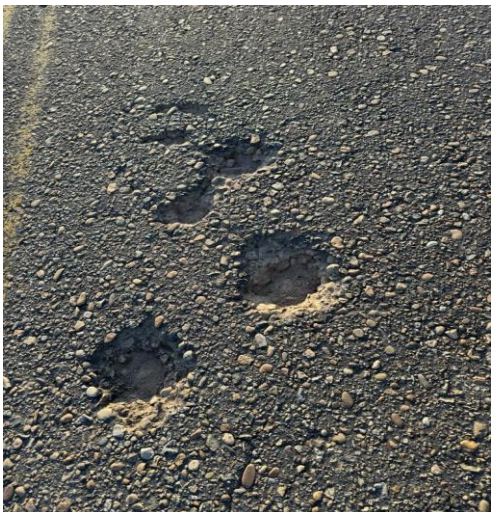
<b>LOCALIZACIÓN:</b> CENTRAL LATERAL DERECHO <input checked="" type="checkbox"/> LATERAL IZQUIERDO <input checked="" type="checkbox"/> CARRIL DERECHO CARRIL IZQUIERDO CENTRAL ESQUINERO		<b>IDENTIFICACION Y CATEGORIA DE LA FALLA</b> DESINTEGRACIONES <input checked="" type="checkbox"/> DEFORMACIONES FISURAS Y GRIETAS DEFICIENCIA DE JUNTAS <b>TIPO DE FALLA</b> FALLA DE LA SUPERFICIE <input checked="" type="checkbox"/> FALLA DE LA ESTRUCTURA <b>SUBRASANTE</b> GEOTEXTIL TERRAPLEN <input checked="" type="checkbox"/> TERRENO NATURAL <b>ESTADO DE LA SUPERFICIE</b> LISA CORRUGADA <input checked="" type="checkbox"/> OTROS	
		<b>ESTRUCTURA</b> <b>ESPESOR</b> CAPA DE RODADURA    0,07 BASE GRANULAR SUBBASE GRANULAR			
		<b>DIMENSIONES DE LA LESIÓN</b> LARGO    0,2 ANCHO    0,3 ALTURA RECUBRIMIENTO

- Debilidad local del pavimento.
- Exceso o defectos de finos en la mezcla.
- Falla localizada en la base

BAJO:	Tratamiento aislado en mantenimiento rutinario.		SE PRESENTAN EN SITIOS PUNTUALES DONDE A INICIADO UN PROCESO DE DETERIORO MAS ACCELERADO
MEDIA:	Reposición del material perdido y tratamiento superficial, en mantenimiento periódico.	X	
ALTA:	Sobrecapa asfáltica > 5 cm
