**PATOLOGÍA DEL PUENTE LA CABUYA, SOBRE EL RÍO CRAVO SUR,  
MUNICIPIO DE YOPAL, DEPARTAMENTO DE CASANARE.**

Raul A. Espinosa Alfonso, Fabián D. Salamanca Lemus & Guillermo Llano  
Palacios.

**Marzo De 2016**

Universidad Santo Tomas  
Departamento de Casanare  
Proyecto de grado – TPI

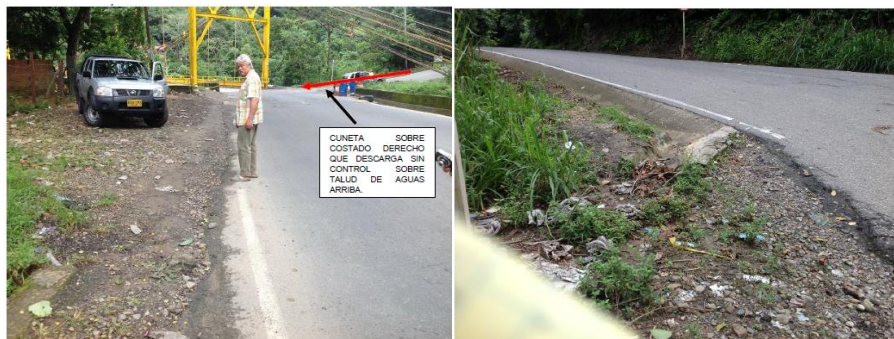
Imagen 33. Cuneta que descarga sobre talud aguas arriba margen izquierdo. Fuente: Consorcio IPV. Contrato 0922-2015. Diagnóstico y obras de emergencia para el puente La Cabuya sobre el Río Cravo Sur, como resultado de los fenómenos de socavación y movimientos de masa observados. 2015.

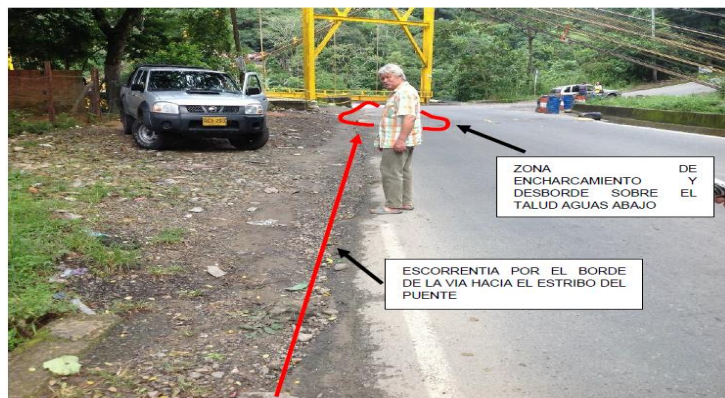
Imagen 34. Escorrentía borde vía y encharcamiento acceso margen izquierdo. Fuente: Consorcio IPV. Contrato 0922-2015. Diagnóstico y obras de emergencia para el puente La Cabuya sobre el Río Cravo Sur, como resultado de los fenómenos de socavación y movimientos de masa observados. 2015.

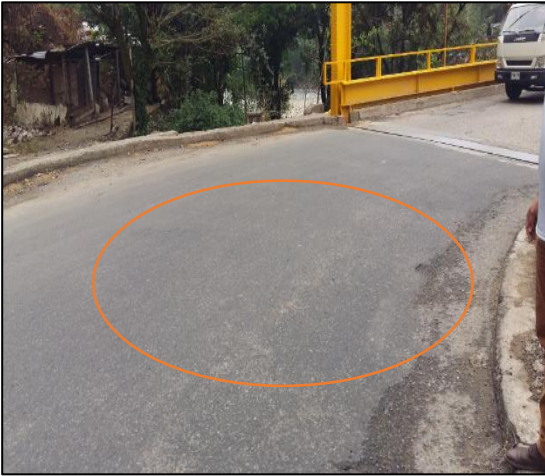
Imagen 38. Tapado o Parche Z - 1

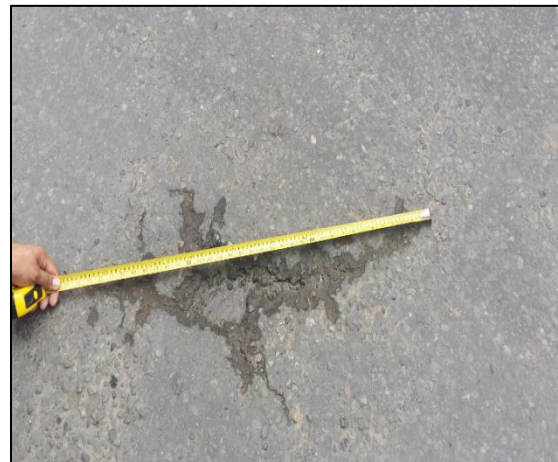
Imagen 41. Desprendimientos Z - 1

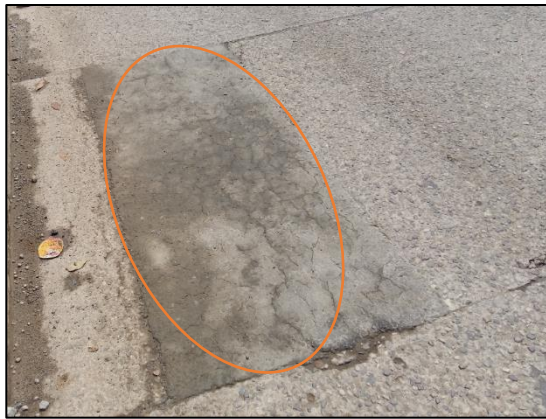
Imagen 44. Tapado o Parche Z-3

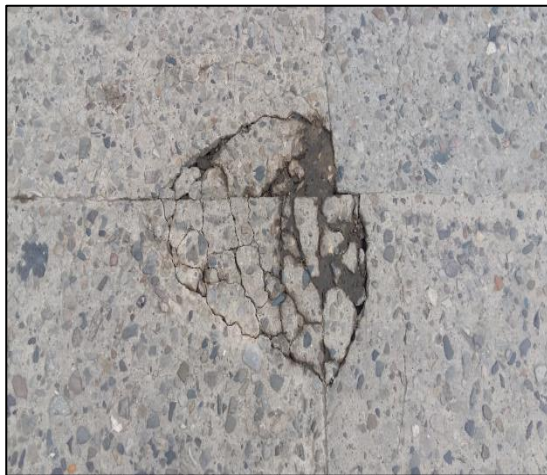
Imagen 51. Descascaramiento

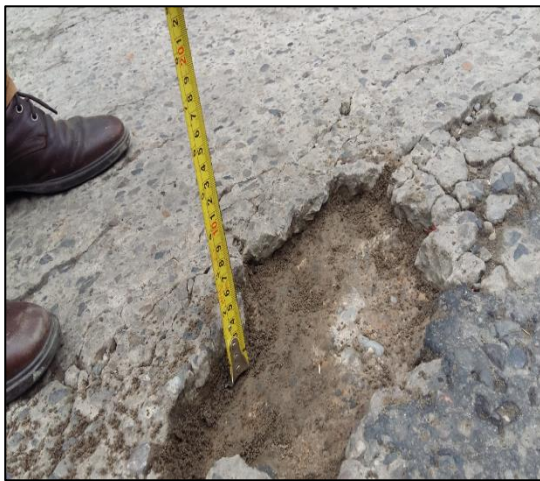
Imagen 57. Descascaramiento Z - 12

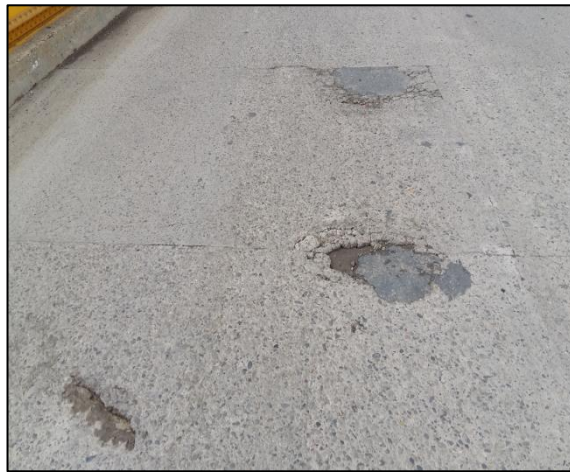
Imagen 58. Parche y Baches Tapados

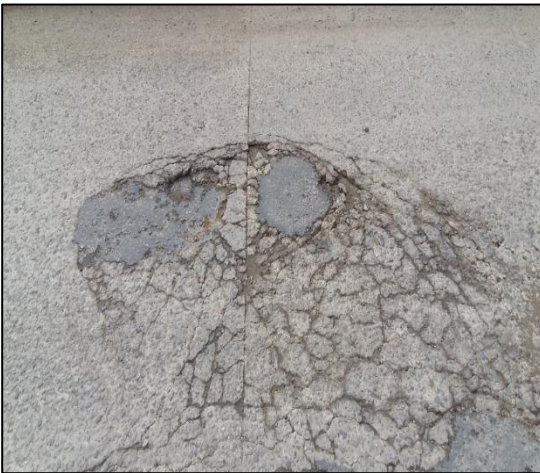
Imagen 59. PC y PCH Z-13

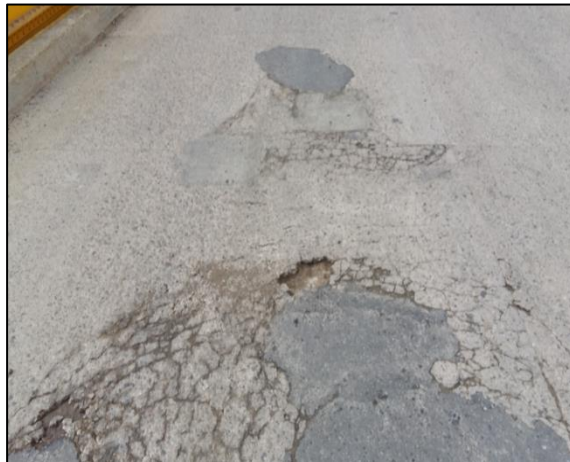
Imagen 60. PC y PCH Z-14

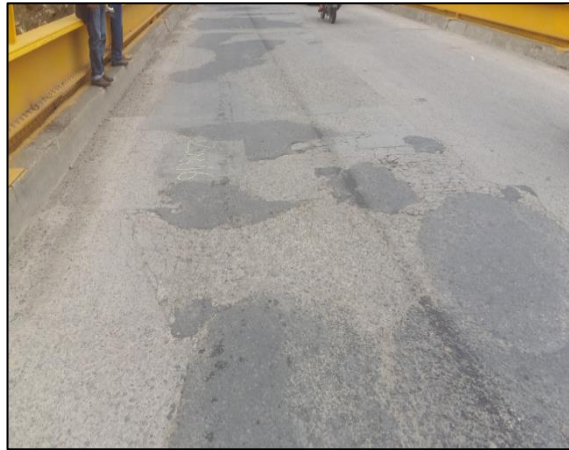
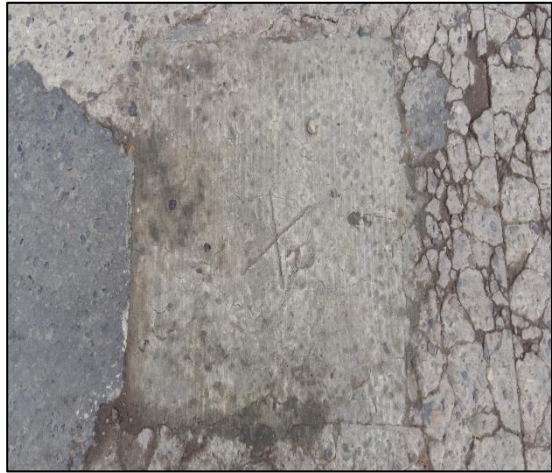
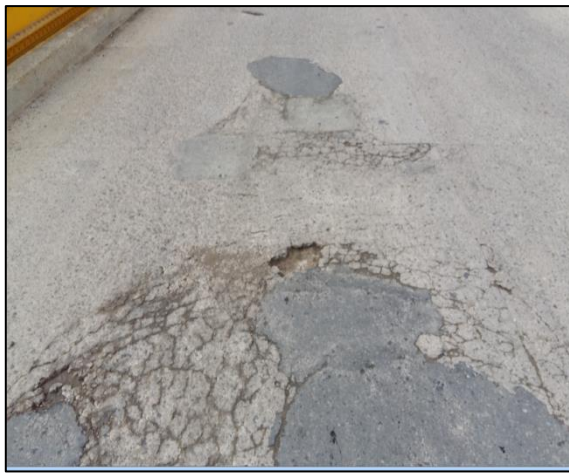
Imagen 62. PC y PCH Z-16

Imagen 63. PC y PCH Z-16

Imagen 64. PC y PCH Z-16

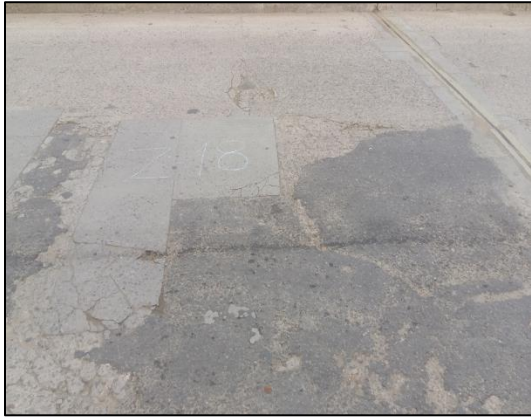
Imagen 65. PC y PCH Z-18

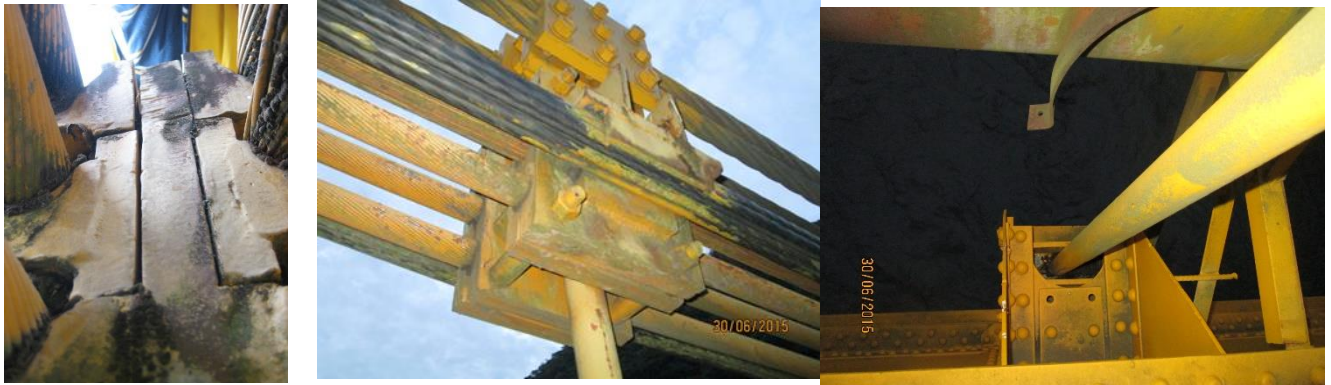
Imagen 89. Acumulación de suciedad en zona de galápagos, abrazaderas zona intermedia (entre torres) y conexión pendolones a viga de rigidez en zona intermedia.

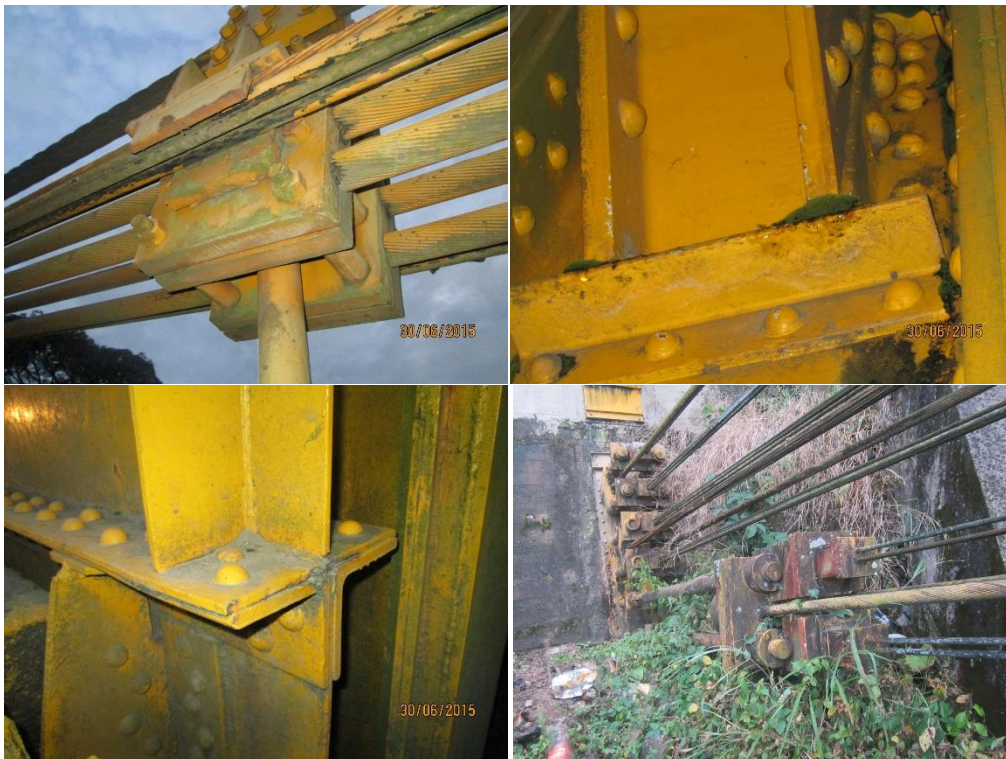
Imagen 90. Crecimiento de planta musgos, plantas con tallos definidos y líquenes en cables, columnas torres, vigas y zona de anclaje. Fuente: Contrato 0922-2015 Invias.

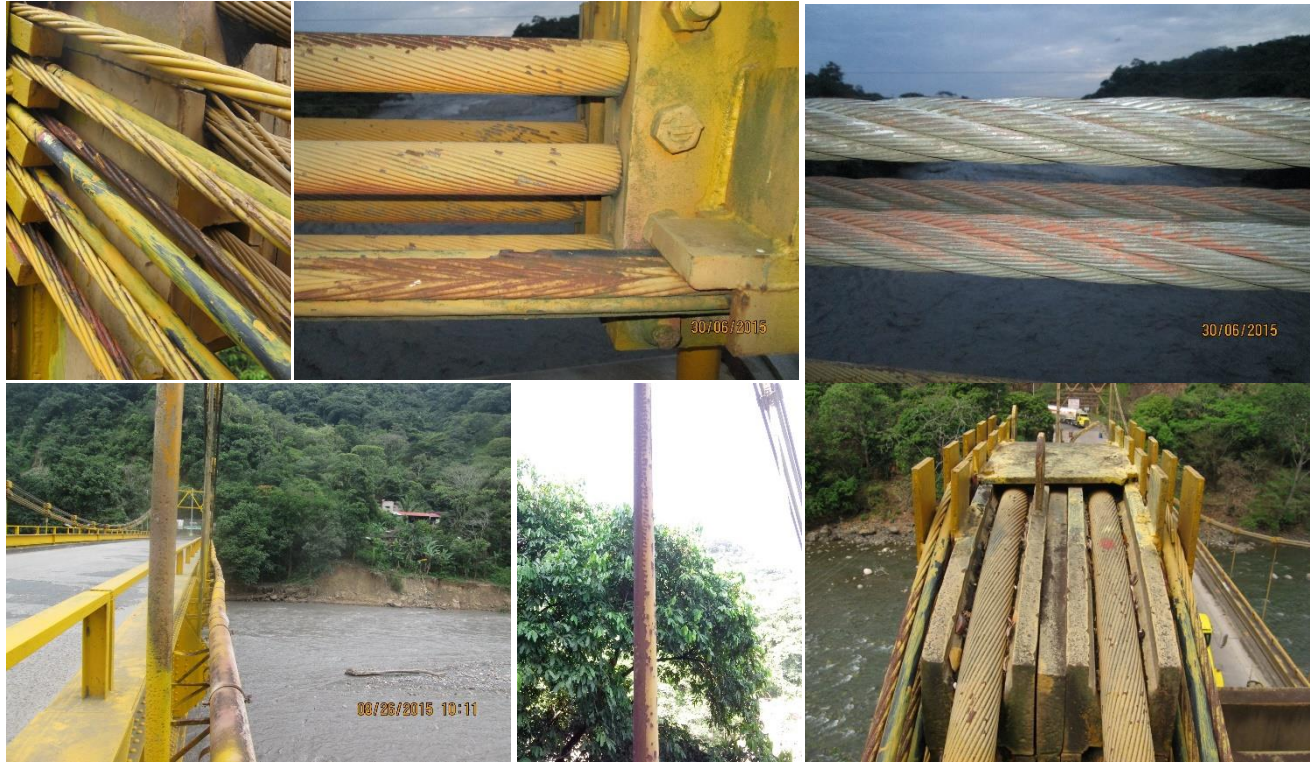
Imagen 91. Oxidación y corrosión en cables, torones y pendolones. Registro de zona Galápagos, abrazadera en zona intermedia (entre torres), pendolones. Fuente: Contrato 0922-2015.

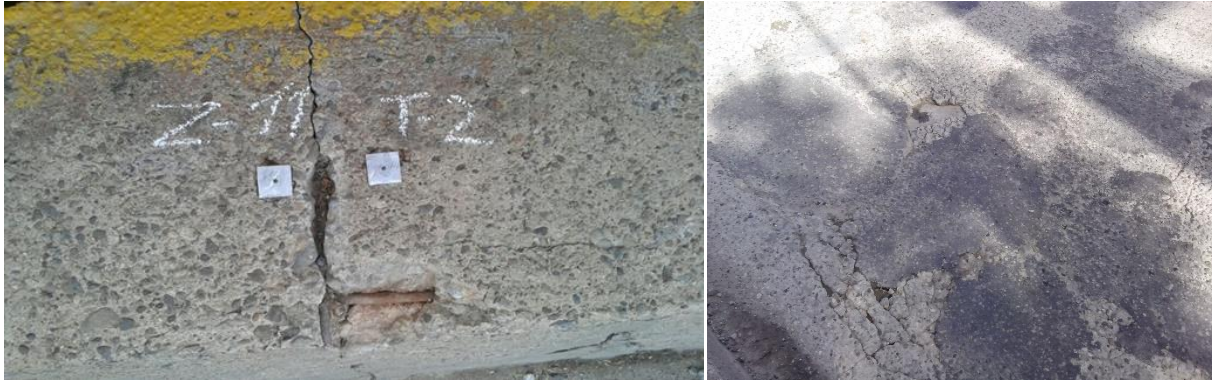
Imagen 92. Grieta alrededor de guardarueda, acero de refuerzo fallado; Superficie de rodadura con fisuramiento tipo piel de cocodrilo y parcheo. Fuente: Propia.

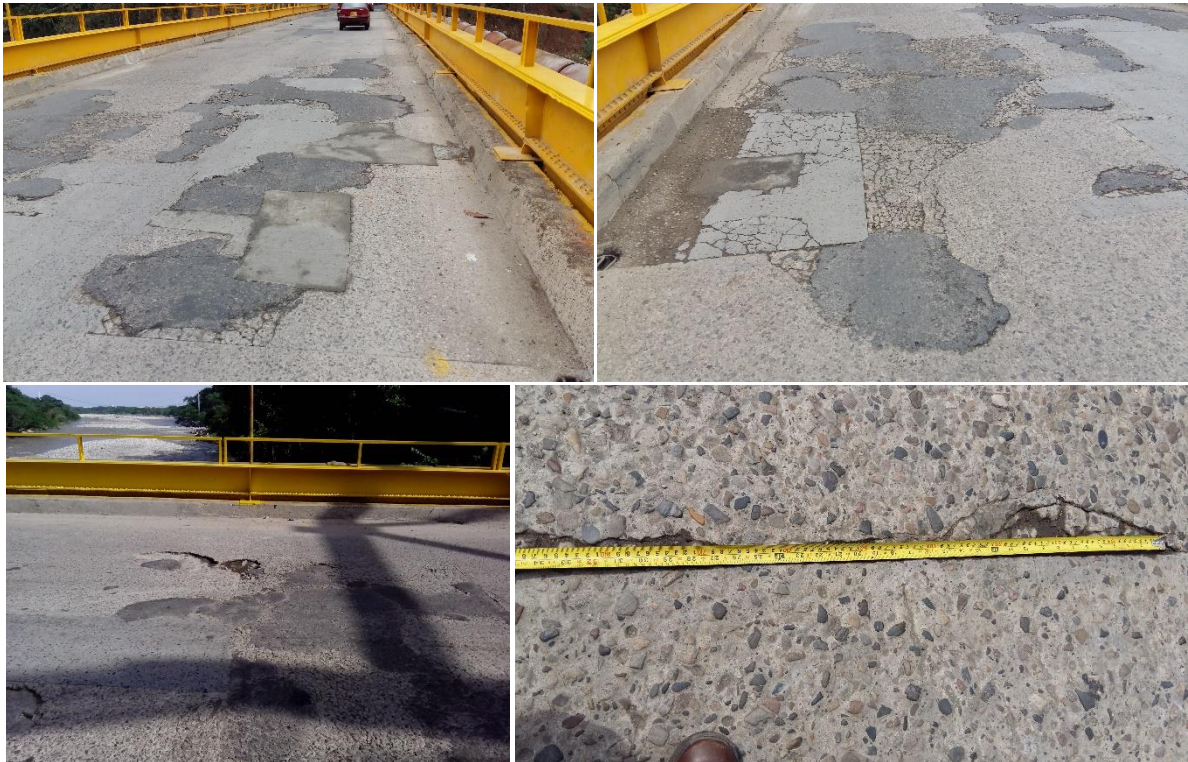
Imagen 93. Tablero con presencia de parches, fisuras, pérdida y pulimento de agregado. Fuente: Propia.

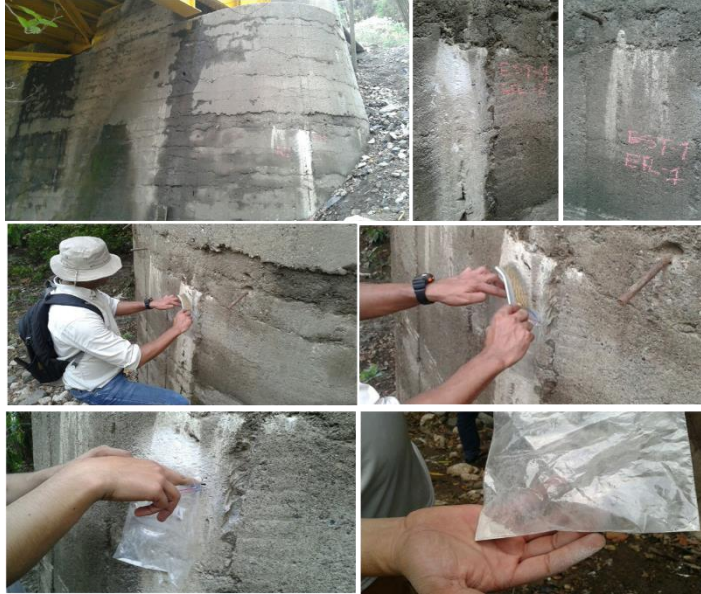
Imagen 95. Eflorescencias en el estribo margen derecho. Fuente: Propia.

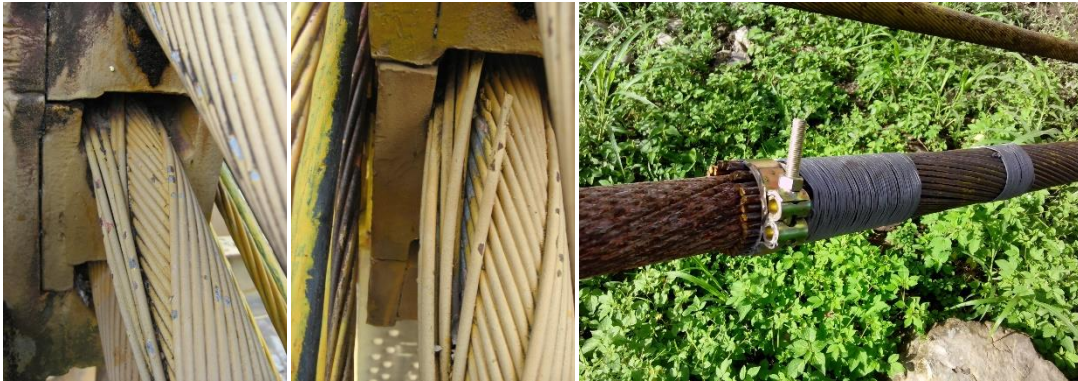
Imagen 96. Rotura de alambres en cables de 2". Fuente: Contrato 0922-2015 Inviás.

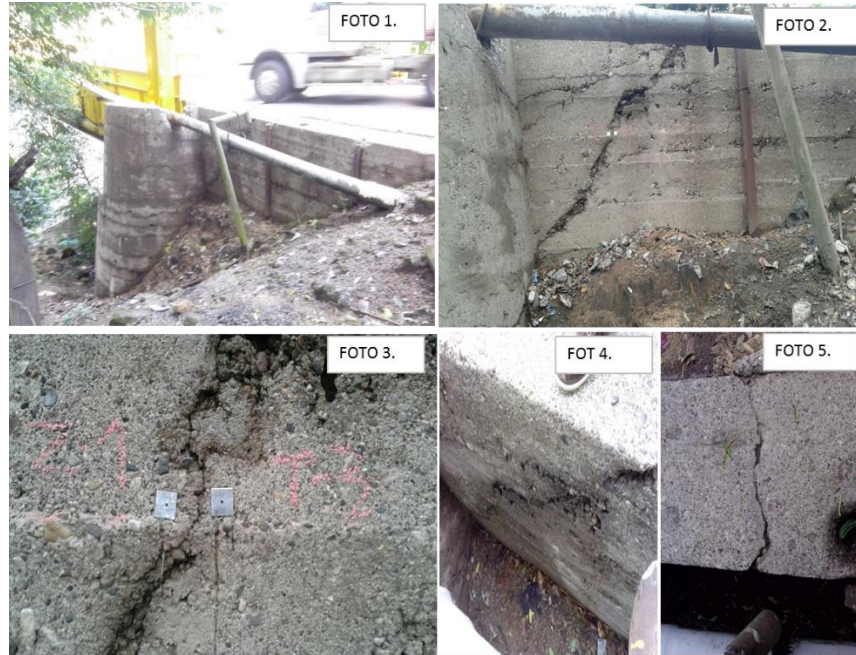
Imagen 97. Junta fría y hormigueros en muro de contención acceso puente margen derecho. Fuente: Propia.

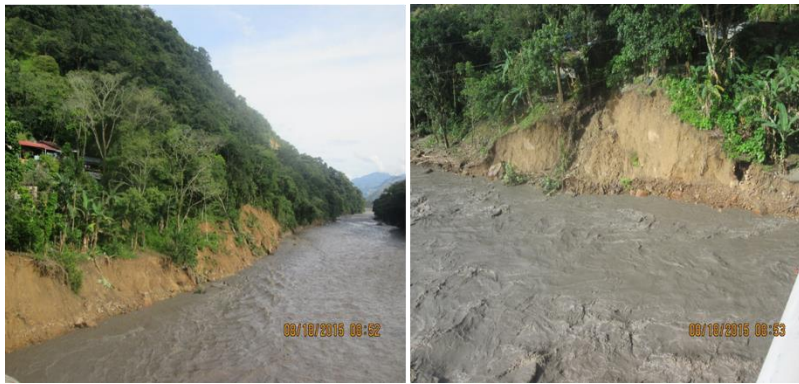
Imagen 98. Socavación Zona 1. Margen derecho río Cravo Sur.

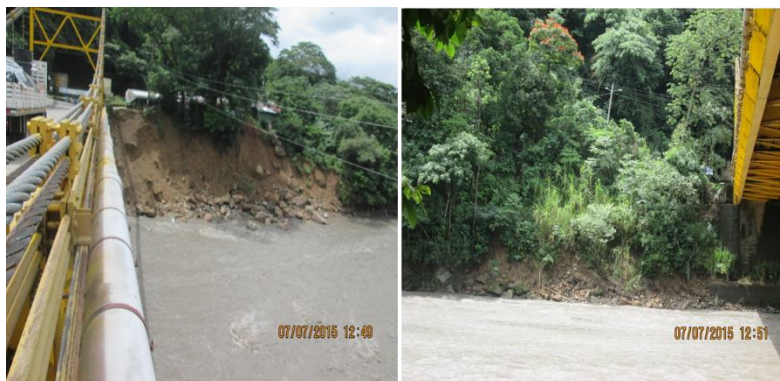
Imagen 99. Socavación zona 22. Margen izquierdo río Cravo Sur. Fuente: Contrato 0922-2015 Invías.
