ESPECIALIZACIÓN PATOLOGÍA DE LA CONSTRUCCIÓN

**INFORME PATOLÓGICO EN EDIFICACIÓN UBICADA EN LA CIUDAD DE
BOGOTÁ, BARRIO EL POLO**

**UNIVERSIDAD SANTO TOMÁS
VICERRECTORÍA DE UNIVERSIDAD ABIERTA Y A DISTANCIA
ESPECIALIZACIÓN PATOLOGÍA DE LA CONSTRUCCIÓN
BOGOTÁ, D.C
SEPTIEMBRE DE 2021**

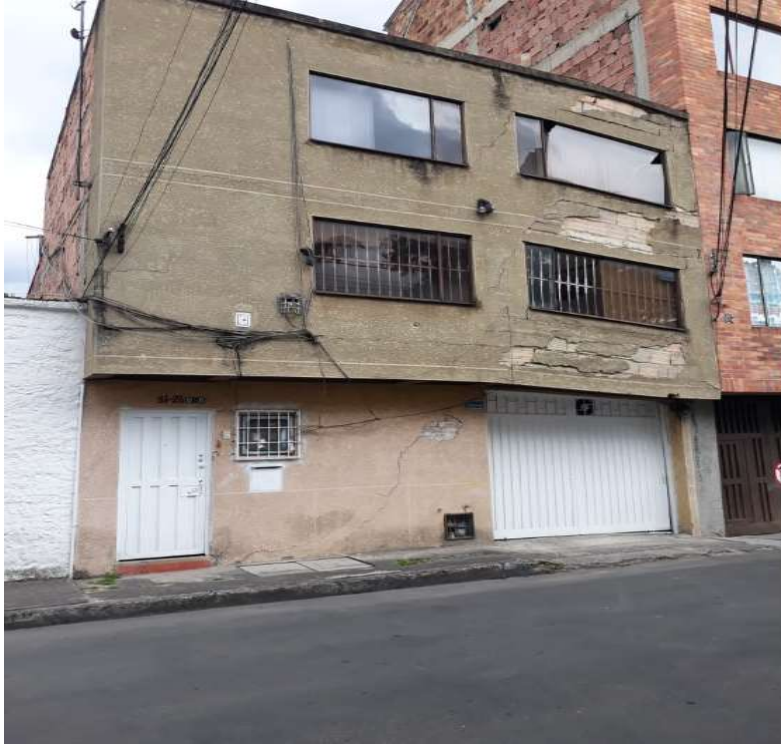
Imagen 2 Vivienda barrio El Polo. Fuente Propia.

Lesión en vivienda que se ve reflejada a simple vista la cual hace parecer un fallo de cimentación.

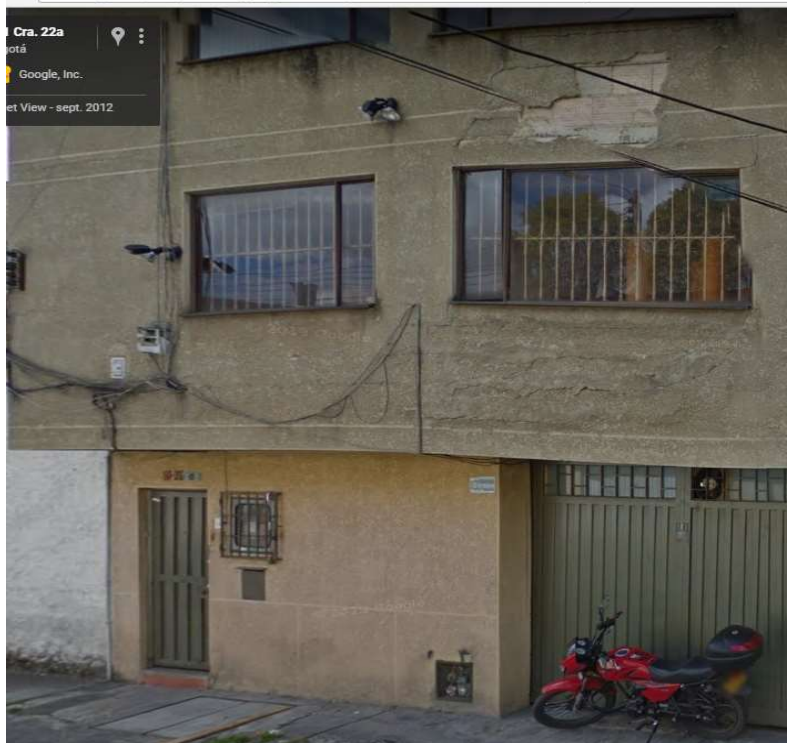
Imagen 3 Lesión de la vivienda. Fuente: Google Maps.

Ubicada en uno de los sectores más reconocidos de la ciudad y que necesita de carácter urgente una recomendación ara nuestro proyecto integrado.

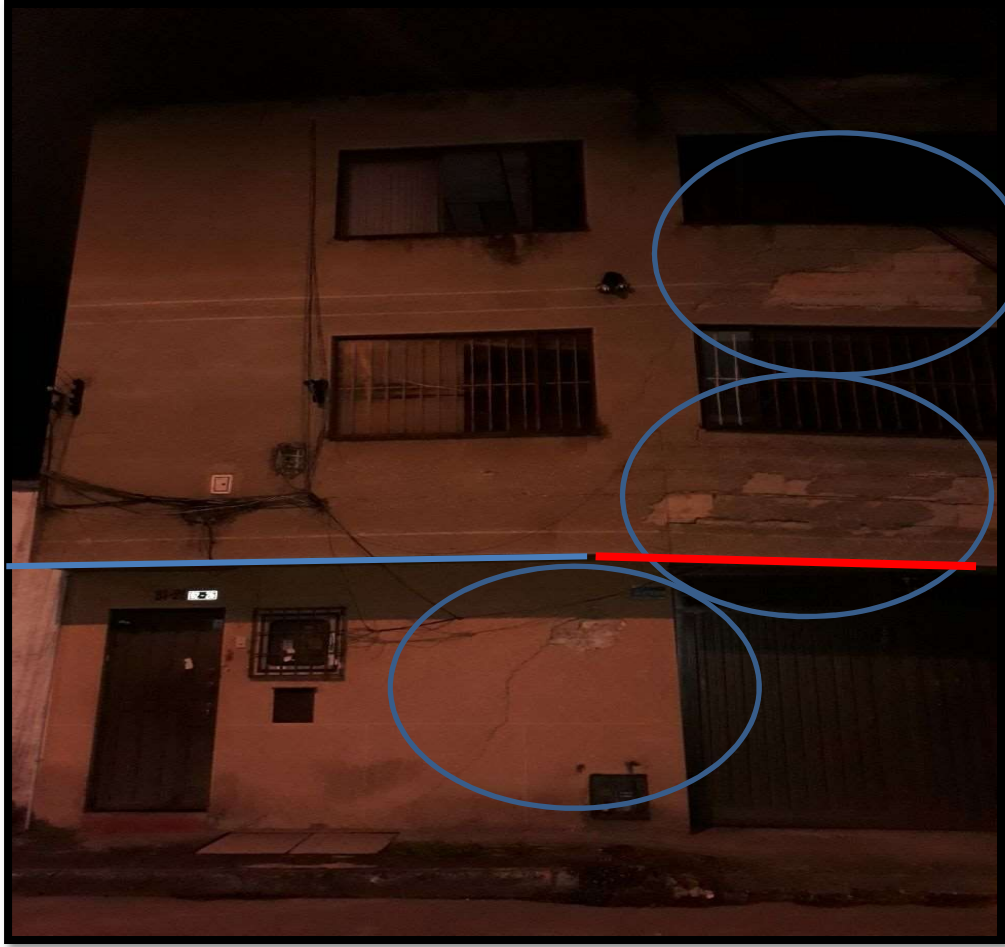
Imagen 4 Fachada Principal Paciente. Fuente propia.

Problema en edificio ubicado en la ciudad de Bogotá barrio el Polo, uso residencial fallo en cimentación como se evidencia en las fotos tomadas de la edificación provocadas por asentamientos diferenciales los cuales ocasionaron un desvío en la estructura ocasionando fisuras y desprendimiento en pañetes, como se evidencia en la visita la lesión de la edificación es considerable y la clasificaría en color AMARILLO.

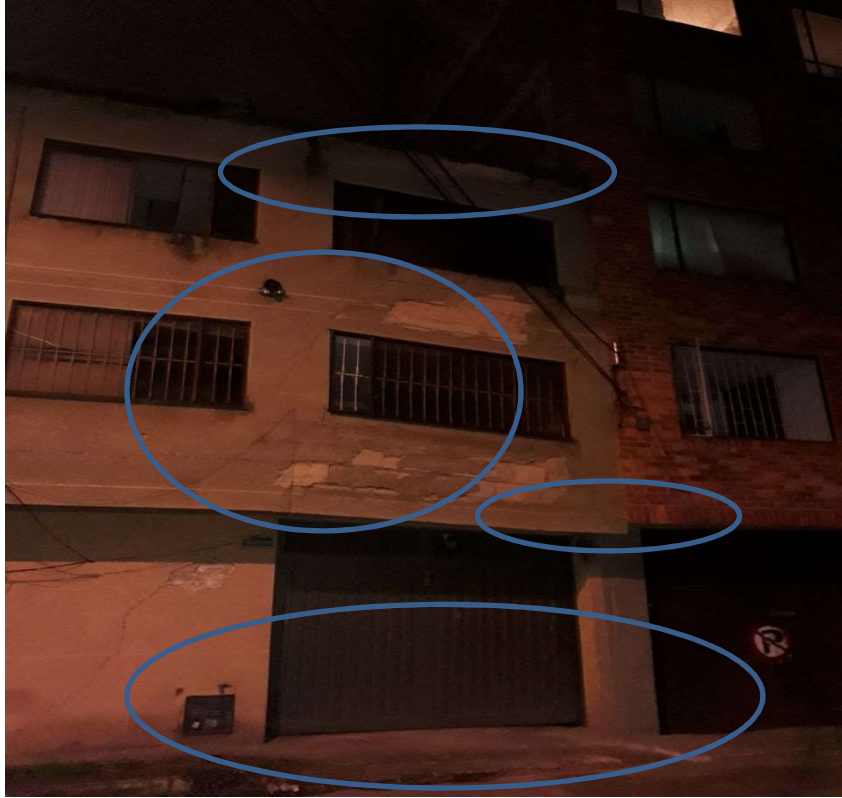
Imagen 5 Tipo de lesiones en fachada. Fuente propia.

Dada la microzonificación del terreno por ser un suelo Lacustre es muy probable que la estructura presentó asentamientos diferenciales, lo cual ocasionó que dicha edificación presentara un fallo a nivel de cimentación debido al hundimiento de una parte del suelo. En este caso puede ser muy posible que la principal causa de este asentamiento en el edificio la haya provocado la obra o edificación vecina por su sistema de cimentación y el no cuidado del vecino, ocasionándole esta grave patología. Luego de la visita a campo y revisar los ensayos sugeridos como esclerometría en la que determinamos el tipo de resistencias de los elementos Estructurales, topografía para entender el comportamiento de la casa con sus vecinos y Dada la microzonificación del terreno por ser un suelo Lacustre la cual en esta zona básicamente se encontraban suelos de muy mala resistencia al ser históricamente un lago y/o humedal es muy probable que la estructura ubicada en el barrio el polo en la ciudad de Bogotá en el barrio el polo presentó asentamientos diferenciales, lo cual ocasionó que dicha edificación presentara un fallo a nivel de cimentación debido al hundimiento de una parte del suelo y por lo que se puede apreciar una diferencia importante en los niveles de la estructura. En este caso puede ser muy posible que la principal causa de este asentamiento en el edificio la haya provocado la obra o edificación vecina por su sistema de cimentación, la mala ejecución del proyecto en su momento sin seguimientos a calidad de

materiales a mínimos de tolerancia ante vecinos y probablemente a la no contemplación de los vecinos, ocasionándole esta grave patología.

En la edificación podemos realizar como primeros auxilios para el tipo de lesión que esta presentando la edificación la cual son los asentamientos diferenciales el apuntalamiento inmediato de todos los niveles de la casa esto primordialmente con el fin de evitar que las deflexiones de estos elementos se conviertan de moderadas a peligrosas, reparación de las fisuras mas importantes

de la edificación con mano de obra de calidad y elementos como polímeros que nos ayuden a mejorar la situación de estas fisuras.

Después de la historia clínica y el diagnóstico de la edificación ubicada en el barrio el polo recomendamos para la intervención de la lesión más grave (asentamientos diferenciales) llegando a esta conclusión después del análisis de los laboratorios visitas de campo y comité de obra entre los especialistas, recomendamos como patólogos la realización de micropilotes en el perímetro de la casa esta ejecución respaldada por un diseño de suelos y estructural.

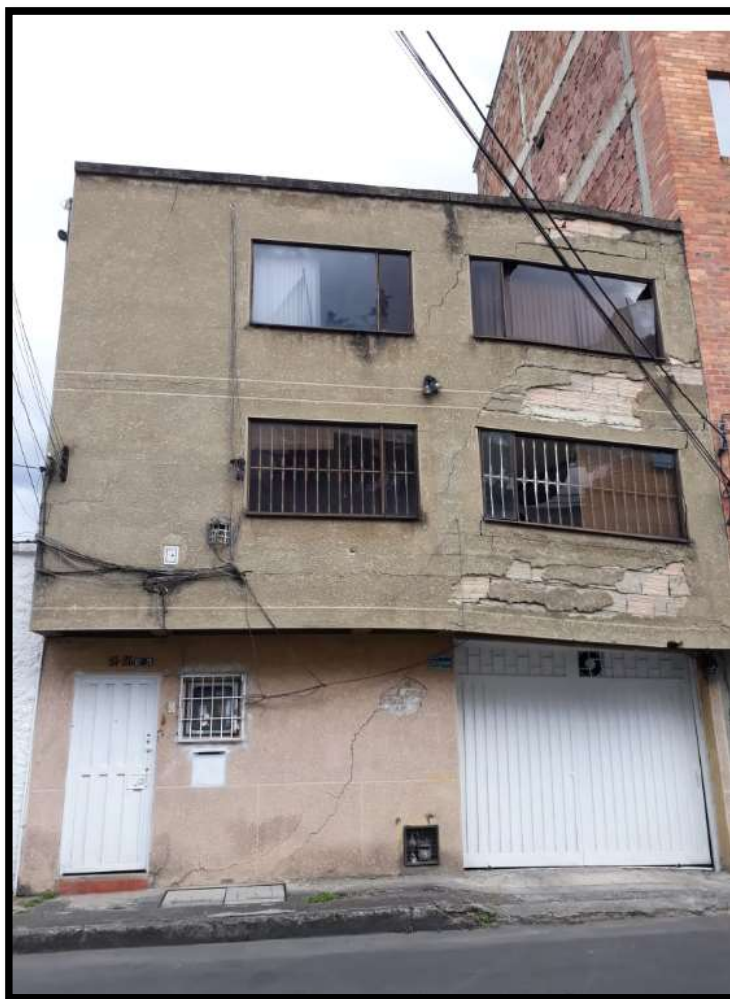
Imagen 18 Vivienda Barrio El Polo. Fuente Propia.

Daño por sismo la clasificamos en nivel D, siendo un Daño grave 50% y una descripción del daño **MODERADO** donde encontramos agrietamiento severo localizado y desprendimiento de recubrimientos.
