Estudio patológico para intervención del edificio San Martín en Montería

Presentado por:  
María Angela Gallego Mestra

Universidad Santo Tomás  
Facultad de Ingeniería Civil  
Especialización en Patología de la Construcción  
2025

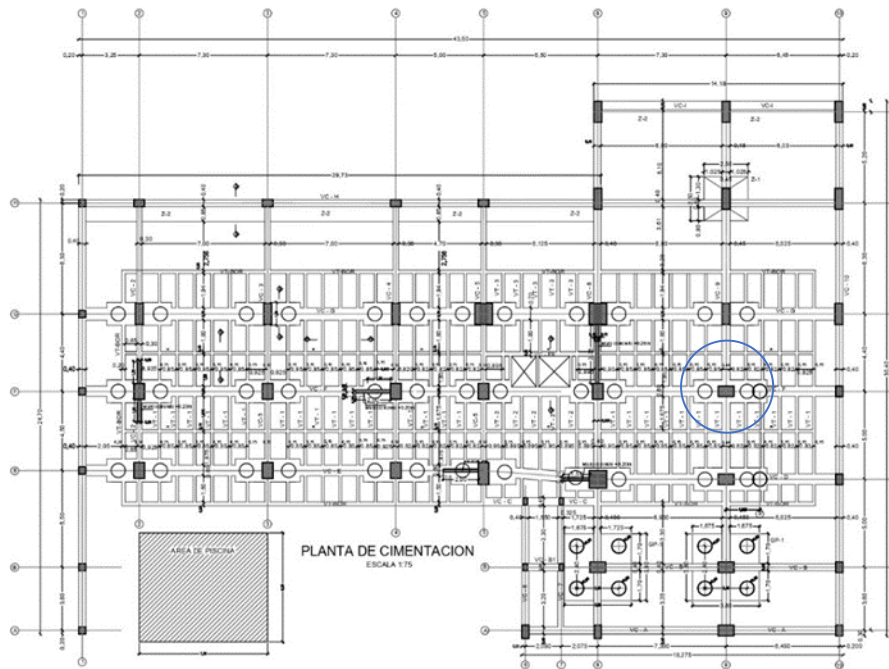
*Ilustración 1 Plano de cimentación del edificio.*

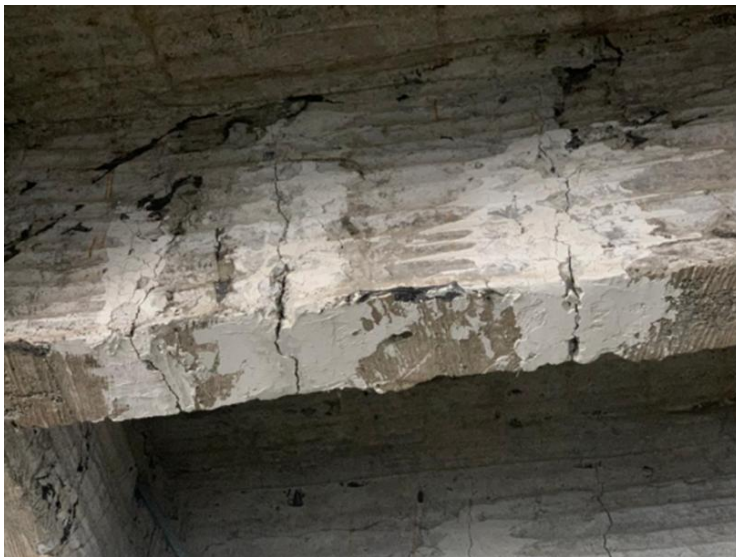
*Ilustración 2 Vigueta con grietas severas y restos de una reparación sin efecto*

De manera análoga, se deberán reparar las grietas inclinadas a 45° y las presentes en las viguetas. Para la reparación de los daños causados por humedad, se recomienda retirar completamente el material deteriorado y reaplicarlo una vez eliminada la fuente de humedad, la cual se asocia principalmente a la

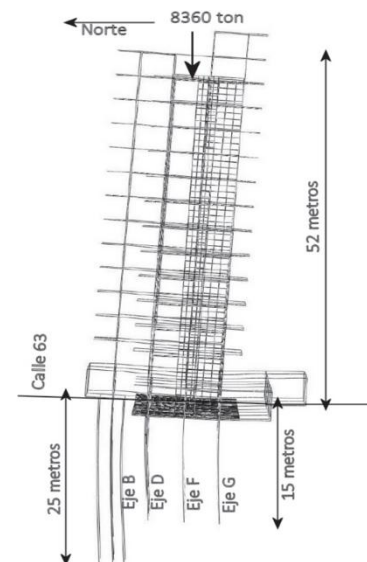
*Ilustración 1 Modelo del edificio y su cimiento junto con la deformada medida en campo*

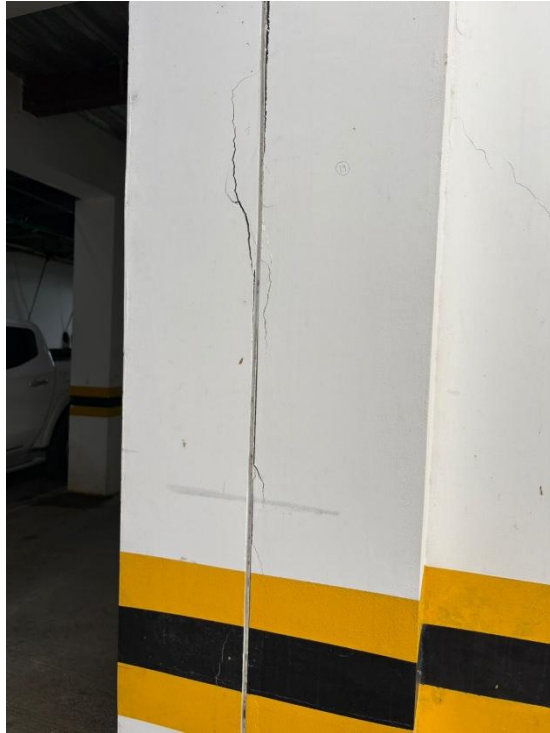
| | se evidencian zonas de empozamiento en la unión entre el edificio y el parqueadero. | | |

*Ilustración 4 Grietas en la junta de construcción del edificio con el parqueadero*

falta de mantenimiento o a empozamientos generados por las deformaciones de la edificación. Dichas zonas pueden corregirse mediante la aplicación de rellenos en mortero, con el fin de eliminar los puntos de hundimiento y evitar la acumulación de agua.

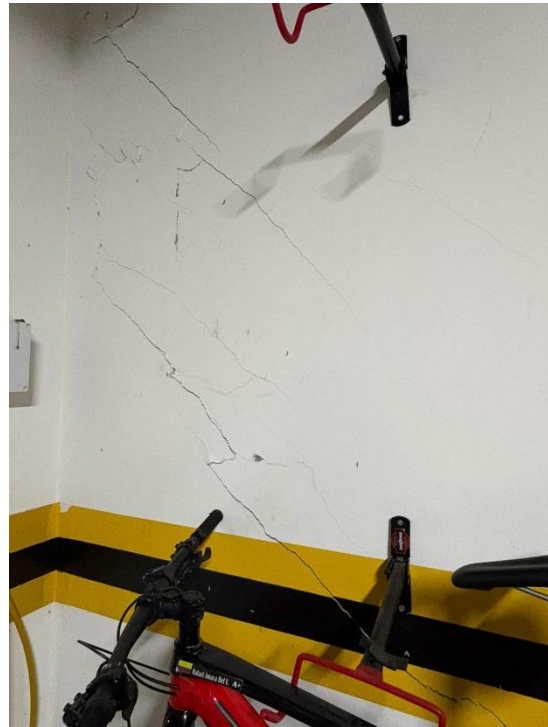
*Ilustración 3 Grietas de asiento en el muro colindante con la vivienda ubicada al este del edificio*

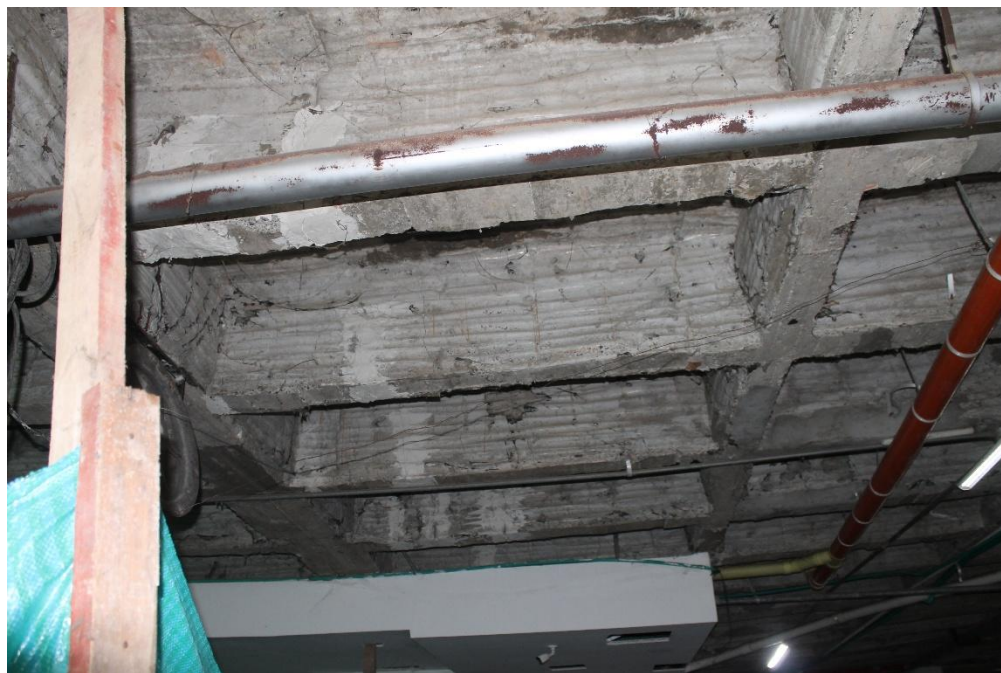
*Ilustración 5 Viguetas con rastros de mortero de reparacion cerca a la viga principal.*

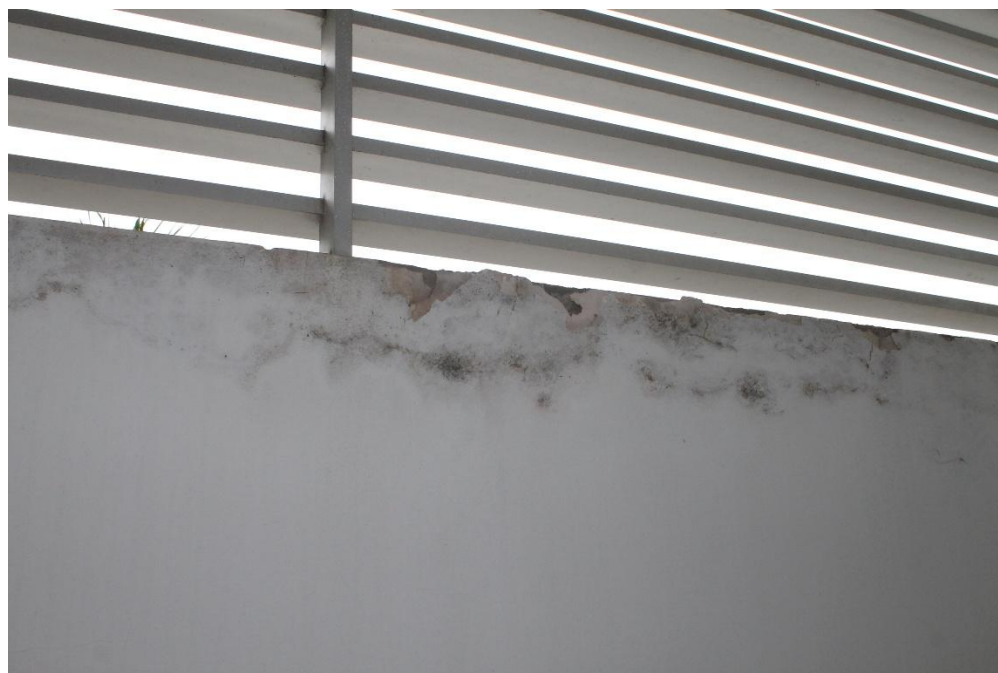
*Ilustración 6 Daños por humedad presente en los muros del segundo piso del parqueadero*
