**ESTUDIO PATOLÓGICO DE LAS FISURAS CASA DE LA CULTURA DEL  
MUNICIPIO DE JUNIN CUNDINAMARCA**

**UNIVERSIDAD SANTO TOMÁS**

**ESPECIALIZACIÓN PATOLOGÍA DE LA CONSTRUCCIÓN**

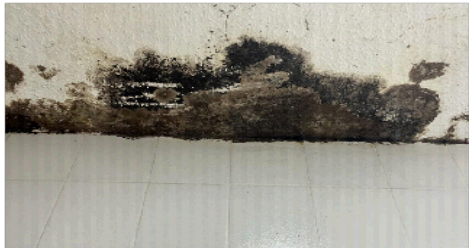
| FICHA 07 TIPIFICACIÓN DE LESIONES PARA PATOLOGÍA | | | | | | |
|---|---|---|---|---|---|---|
| TIPO DE LESIONES | FISICA | | GRADO | | | <p>DESCRIPCION</p> <p>Por las características evidencias por la lesión locativa entre la placa de entrepiso y el muro divisorio en los baños del primer piso, al presentarse la humedad por filtraciones desde la cubierta hasta llegar a áreas diseñadas como zonas húmedas( baños), se estima la falta de conexión por parte del constructores en la ejecución de la instalación de la cubierta</p> <p>FOTO 2</p> |

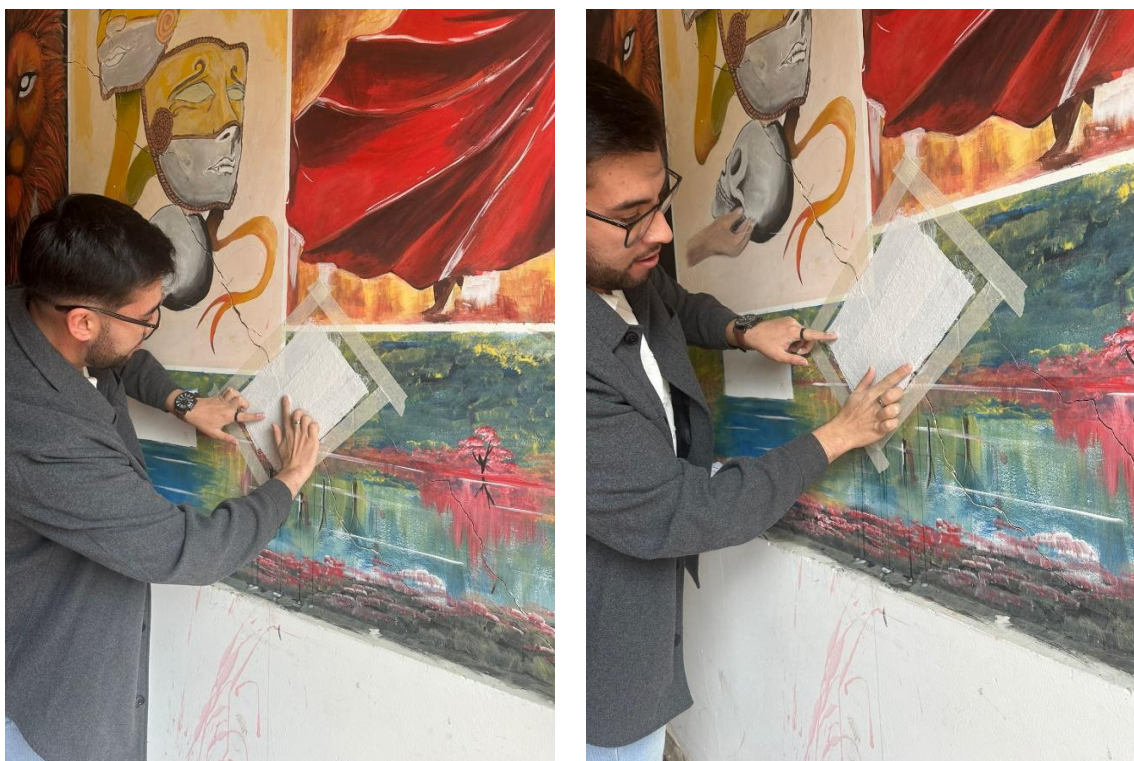
*Figura 14. Instalación de testigos para control de fisuras fuente propia piso uno, entrada principal.*

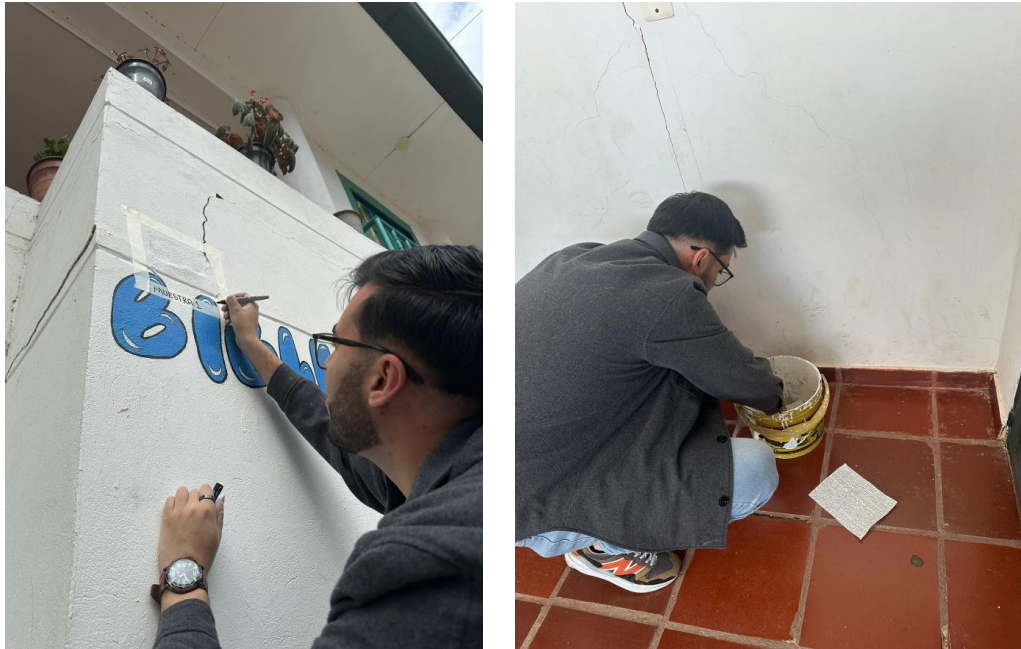
*Figura 15. Instalación de testigos para control de fisuras fuente propia, sobre la fachada principal.*

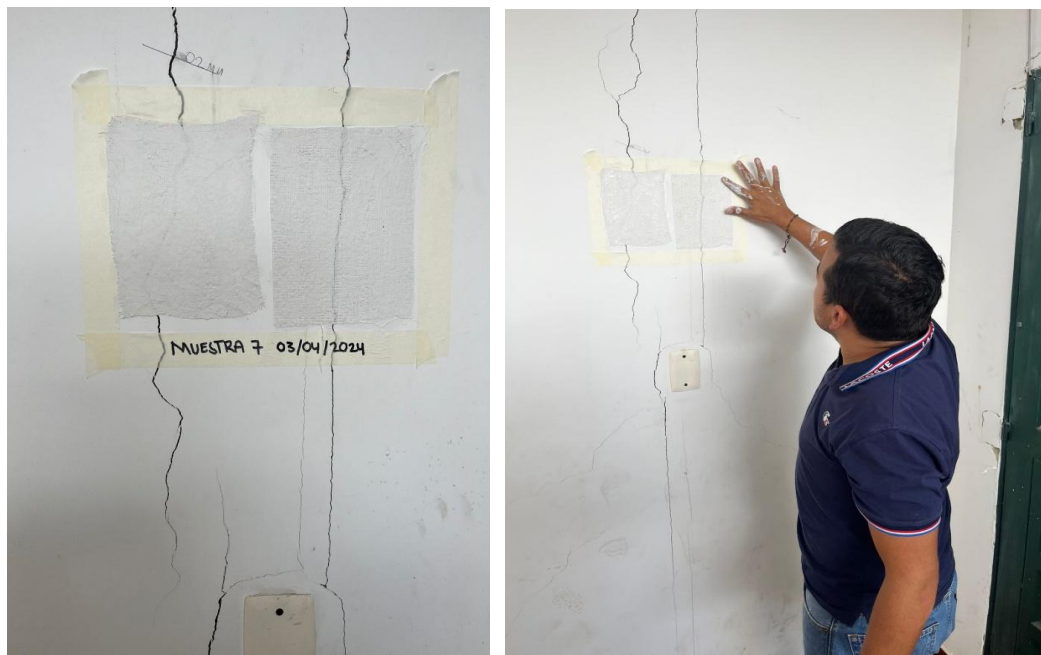
*Figura 16. Instalación de testigos para control de fisuras fuente propia, sobre los muros de circulación del piso dos.*

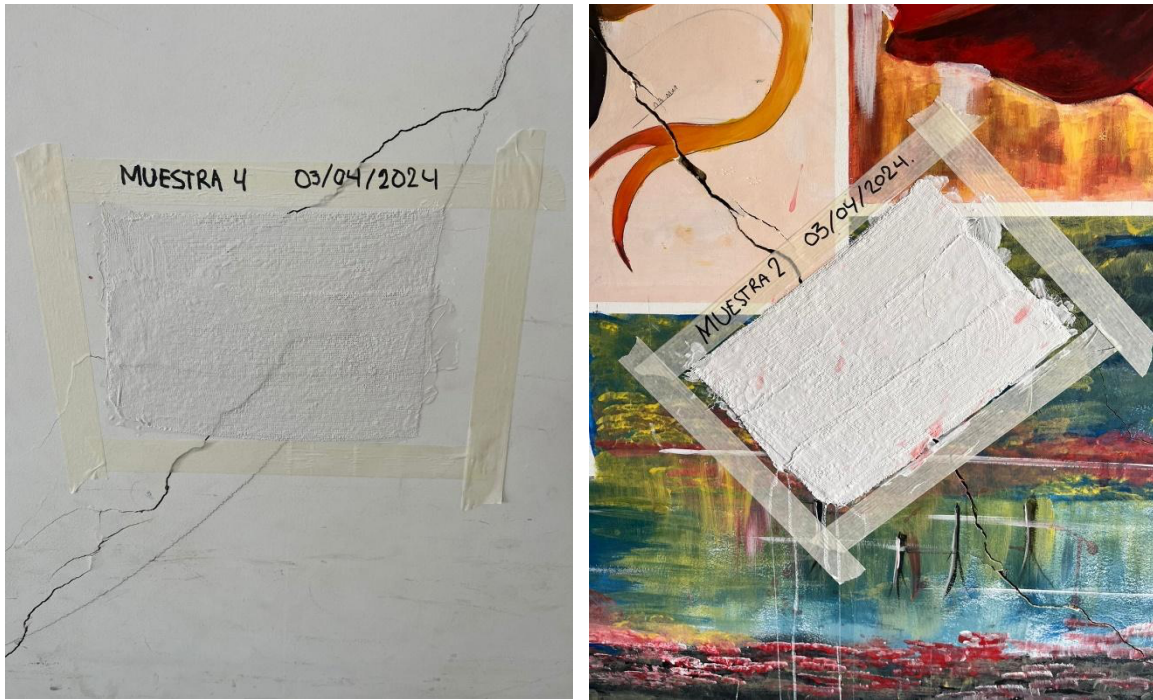
*Figura 17. Instalación de testigos para control de fisuras fuente propia, en muro de acceso y en muro de sala de juntas.*

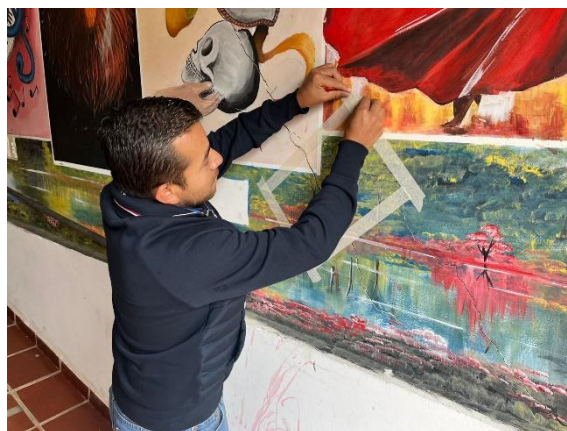
*Figura 18. Instalación de testigos para control de fisuras fuente propia, en el muro de la entrada principal.*
